RESOLUCIÓN DIRECTORAL N° 00994-2019-OEFA/DFAI

EXPEDIENTE N° : 2837-2018-OEFA/DFAI/PAS
ADMINISTRADO : VETRA PERÚ S.A.C.¹
UNIDAD FISCALIZABLE : LOTE XXV
UBICACIÓN : DISTRITOS DEL ALTO Y PIURA, PROVINCIA DE
TALARA, DEPARTAMENTO DE PIURA
SECTOR : HIDROCARBUROS LÍQUIDOS
MATERIAS : COMPROMISOS AMBIENTALES
RECONOCIMIENTO DE RESPONSABILIDAD
RESPONSABILIDAD ADMINISTRATIVA
MEDIDA CORRECTIVA
MULTA
REGISTRO DE ACTOS ADMINISTRATIVOS

IV.1 Único hecho imputado: Vetra Perú S.A.C. incumplió lo establecido en su instrumento de gestión ambiental, toda vez que i) no recuperó las propiedades edáficas de los suelos intervenidos en las locaciones donde se ubicaron los Pozos Exploratorios Valeria 1X y Vicente 1X en el Lote XXV; y, ii) no restituyó la vegetación en dichas áreas.

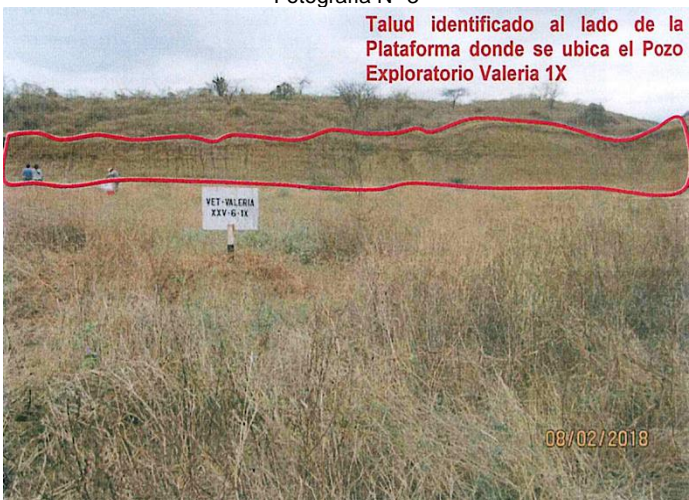
<p>Talud identificado al lado de la Plataforma donde se ubica el Pozo Exploratorio Valeria 1X</p>	<p>Se identifica un talud erosionado y sin revegetar, ubicado al lado de la plataforma donde se ubica el Pozo Valeria 1X.</p>	<p>9527709 N; 502513 E</p>

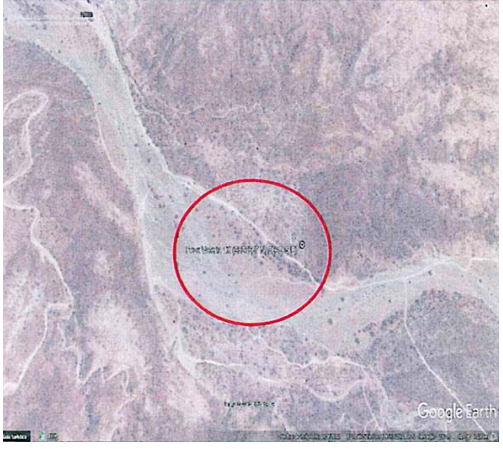
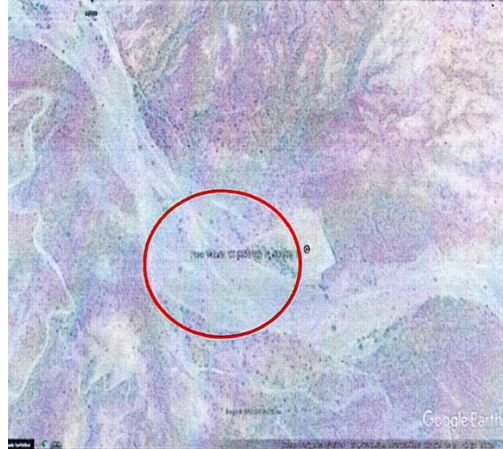
Cuadro N° 3: Cuadro comparativo - Valeria 1X

<p>Fotografía N° 1: Imagen del año 2012 que muestra el estado del lote antes de la ejecución de las actividades de perforación del pozo Valeria 1X en el Lote XXV. Coordenadas UTM WGS 84: 9527667 N; 502505 E.</p>	<p>Fotografía N° 2: Imagen del año 2016¹⁸ que muestra el estado del lote luego de la ejecución de las actividades de perforación del pozo Valeria 1X en el Lote XXV. Coordenadas UTM WGS 84: 9527667 N; 502505 E.</p>

¹⁸ Es pertinente señalar que el Informe de Supervisión consignó por error que la imagen satelital denominada "Fotografía N° 2" data del año 2018; sin embargo, de la verificación de dicha instalación en el programa Google Earth se tiene que la fecha de la imagen satelital corresponde al año 2016.

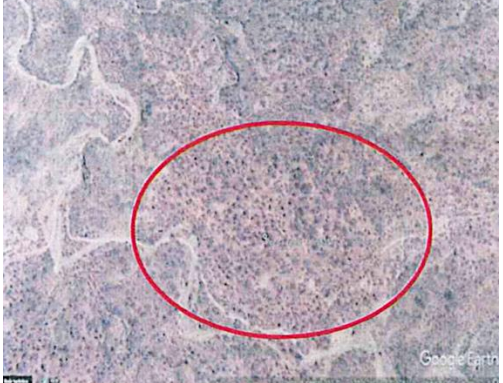
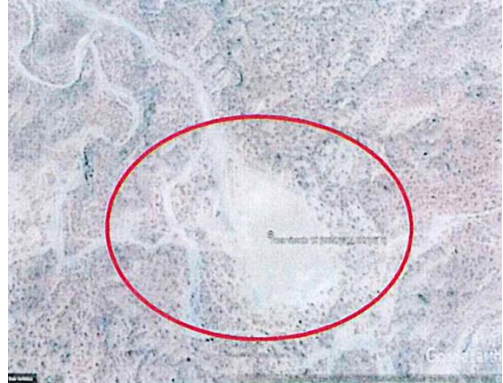
Cuadro N° 4: Cuadro comparativo - Vicente 1X

<p>Fotografía N° 6</p>	
<p>Imagen del año 2012 que muestra el estado del lote antes de la ejecución de las actividades de perforación del pozo Vicente 1X en el Lote XXV. Coordenadas UTM WGS 84: 9535723 N; 507078 E.</p>	<p>Imagen del año 2016 que muestra el estado del lote antes de la ejecución de las actividades de perforación del pozo Vicente 1X en el Lote XXV. Coordenadas UTM WGS 84: 9535723 N; 507078 E.</p>

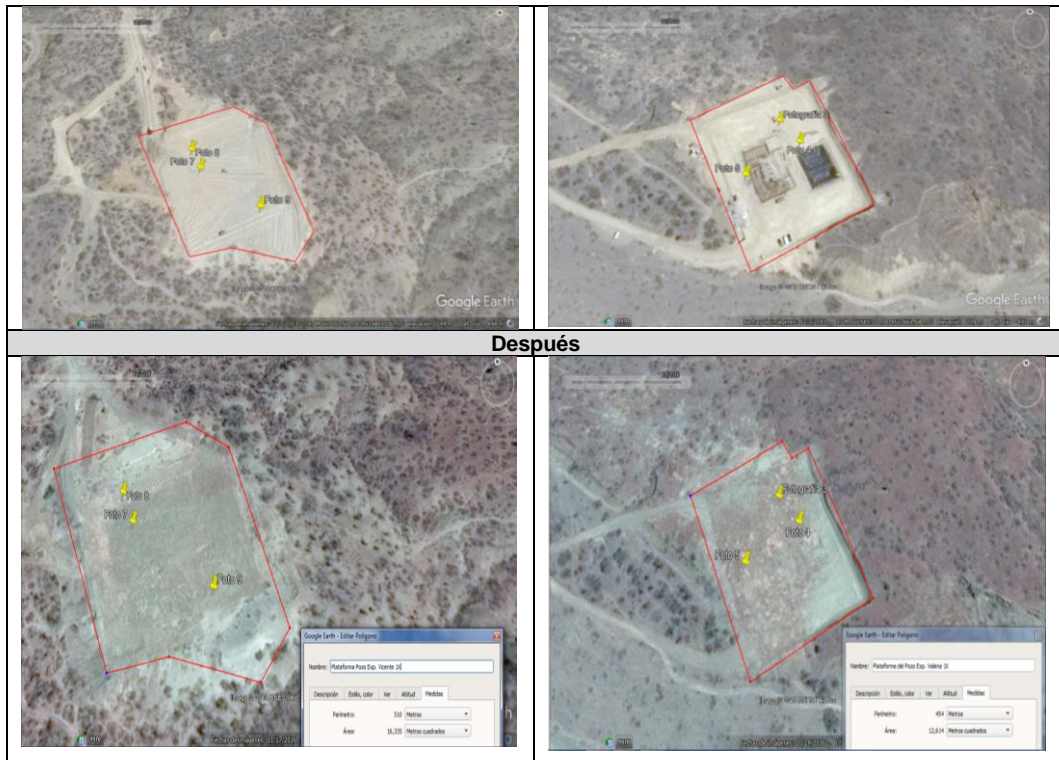
PLATAFORMA DEL POZO EXPLORATORIO VICENTE 1X	PLATAFORMA DEL POZO EXPLORATORIO VALERIA 1X
Antes	
Durante

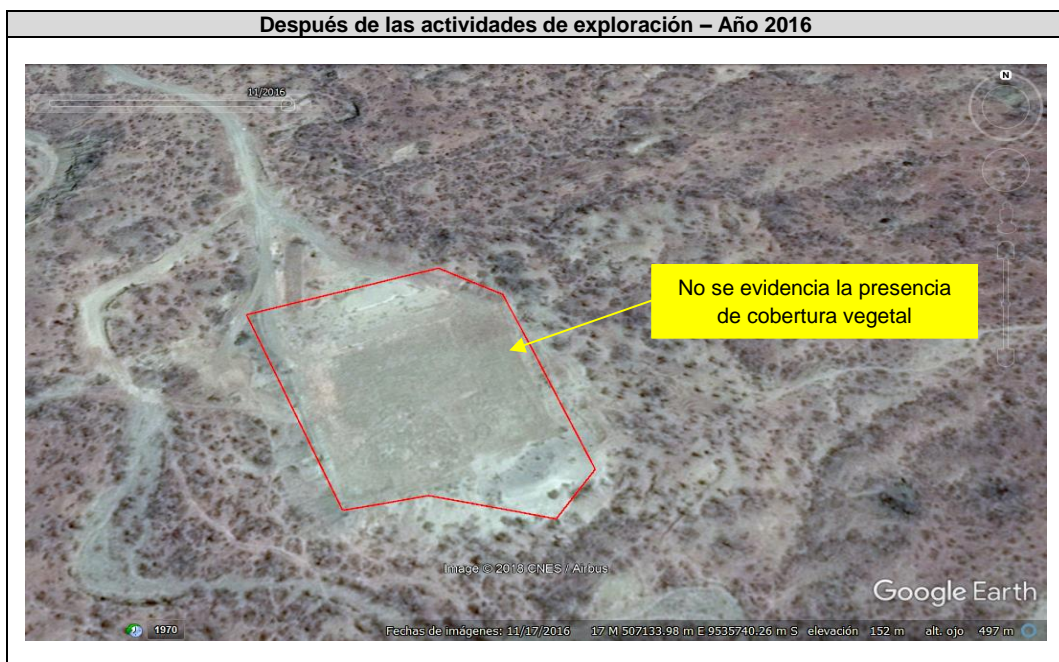
Cuadro N° 6: Plataforma del pozo Vicente 1X

39. Al respecto, lo indicado por el administrado contrasta con la siguiente imagen satelital del 2016 obtenida de Google Earth, en tanto se evidencia que el área de la plataforma del pozo exploratorio Vicente 1X carece de presencia de cobertura vegetal, que podrían identificarse fácilmente en una imagen satelital de haberse ejecutado apropiadamente la revegetación de las áreas.
