RESOLUCIÓN DIRECTORAL N° 01001-2019-OEFA/DFAI

EXPEDIENTE N° : 1046-2018-OEFA/DFAI/PAS
ADMINISTRADO : CNPC PERÚ S.A.¹
UNIDAD FISCALIZABLE : LOTE X
UBICACIÓN : DISTRITO EL ALTO, PROVINCIA DE TALARA,
DEPARTAMENTO DE PIURA
SECTOR : HIDROCARBUROS LÍQUIDOS
MATERIAS : MEDIDAS DE PREVENCIÓN
SISTEMAS DE CONTENCIÓN, RECOLECCIÓN Y
TRATAMIENTO DE FUGAS Y DERRAMES
CEMENTACIÓN DE POZOS
RESPONSABILIDAD ADMINISTRATIVA
ARCHIVO
MEDIDAS CORRECTIVAS
REGISTRO DE ACTOS ADMINISTRATIVOS

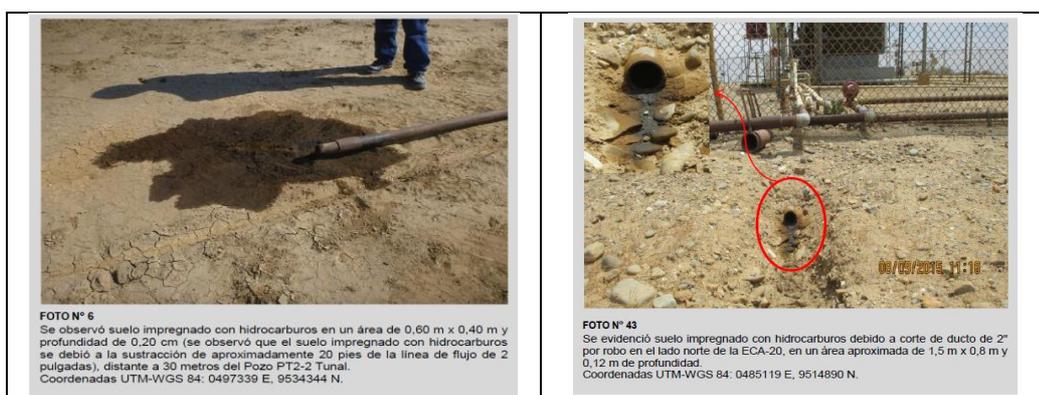
Fotografías N°6 y N°43 del Informe de Supervisión - dos (2) áreas impactadas con hidrocarburos debido a robo o sustracción de tuberías del Lote X

35. De la revisión de las mencionadas fotografías se advierte que el Supervisor del OEFA durante la Supervisión Regular 2015 advirtió que los suelos impregnados con hidrocarburos observados **fueron originados por la sustracción y corte de la línea de flujo y del ducto de 2"** materia de análisis, conforme se observa a continuación:

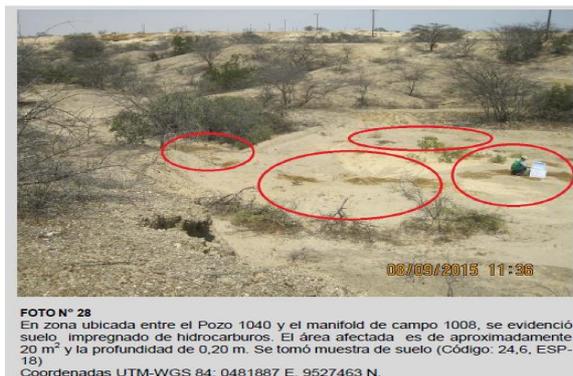
Fotografía N° 28 del Informe de Supervisión

evidenció suelo impregnado de hidrocarburo), a fin de verificar que en efecto proviene de una instalación o equipo y ver la distancia y la ruta de migración del hidrocarburo hacia la mencionada área, desde la ubicación de las instalaciones mencionadas, de modo que se pueda establecer que lo observado se deba a una falta de adopción de medidas de prevención de una instalación o equipo específico, y no a un inadecuado manejo de residuos sólidos que estaría almacenado en terreno abierto, conforme se observa a continuación:

52. Por lo que, no es posible tener certeza que lo observado por el Supervisor correspondan a la falta de adopción de medidas de prevención por parte del administrado; por lo que, en virtud al principio de verdad material, corresponde declarar el **archivo del presente extremo del PAS**.

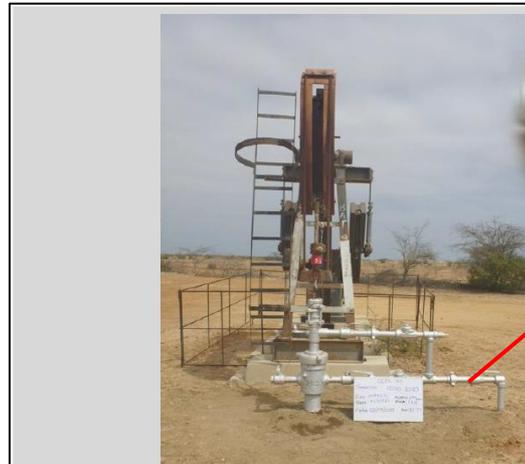
FOTO N° 2

Se observó suelo impregnado con hidrocarburos en un área de 0,20 m x 0,20 m y profundidad de 0,25 m, en zona cercana al Pozo EA 2023 de la Batería LA-08 de Somatito.

Coordenadas UTM-WGS 84: 0485572 E, 9530964 N.

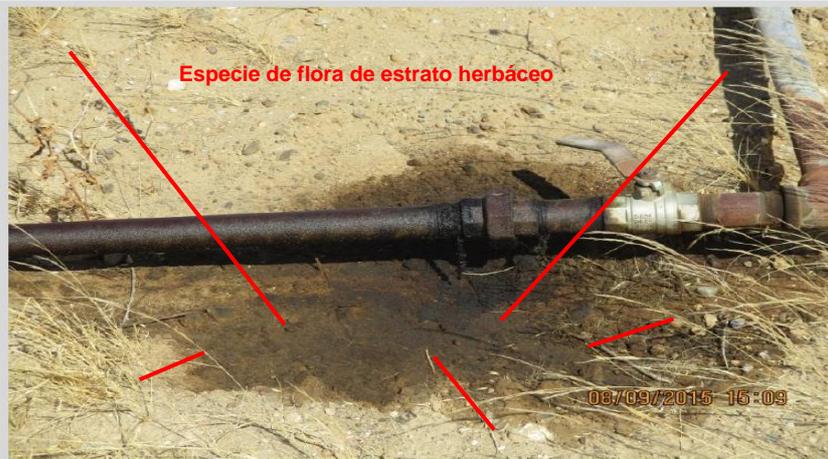
**FOTO N° 4.1**

Se observó suelo impregnado con hidrocarburos en un área de 0,20 m x 0,20 m y profundidad de 0,10 m. en zona adyacente a la línea de gas del Pozo PT1 Tunal. Coordenadas UTM-WGS 84: 0496000 E, 9533273 N.

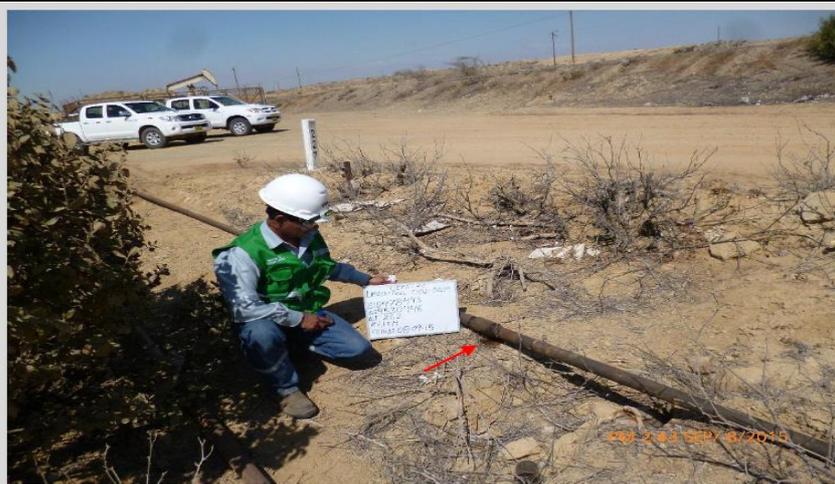
**FOTO N° 16.1**

Se evidenció suelo impregnado con hidrocarburos debajo de uno de los coples de la línea de flujo del Pozo EA 7301 de la Batería BA-34, en un área aproximada de 0,20 x 0,20 m. Se tomó muestra de suelo con Código: 24, 6, ESP-13. Coordenadas UTM-WGS 84: 0478528 E; 9530455 N.

16	478541	9530474	Debajo de cople de línea de flujo del pozo EA7301 de la Batería BA-34, se detectó suelo impregnado de hidrocarburo.	0.2 x 0.2 m	- Inspecciones visuales periódicas. - Pintado con anticorrosivo de la Línea de flujo del Pozo EA 7301 de la Batería BA-34. - Ajustes y/o cambio del cople.	16.1
17	482413	9527838	En el Cople de línea de flujo de 2" del pozo 5772 de la Batería CE-10, altura tramo 124 oleoducto EB 951-PTC Carrizo, se observó suelo impregnado de hidrocarburo causado por fuga.	2.0 x 1.0 m, prof 0.50 m	- Inspecciones visuales periódicas. - Ajustes y/o cambio del cople de la línea de flujo	17
18	482375	9523170	Debajo del plato orificio de Separador N° 0166 de batería CA-17, se observó suelo impregnado de hidrocarburo.	1 m ²	- Inspecciones visuales periódicas.	18
19	480717	9524471	Debajo del cabezal del pozo AA7894 de la Batería CA-17, se evidenció suelo impregnado de hidrocarburo	0.6 x 0.5 m	- Inspecciones visuales periódicas. - Limpieza del cabezal de pozo. - Ajustes y/o cambio de las válvulas. - Cambio de empaquetadura.	19

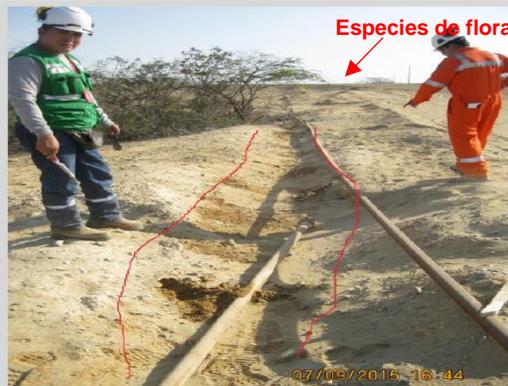
**FOTO N° 21**

En zona adyacente a la Línea de flujo del Pozo del Pozo 9076, se evidenció suelo impregnado de hidrocarburos. El área afectada es de aproximadamente 2.7 m² y la profundidad de 0,15 m. Se tomó muestra de suelo. (Código: 24,6, ESP-17) Coordenadas UTM-WGS 84: punto inicio; 0480894 E, 9527214 N y punto final; 0480883 E, 952707 N.

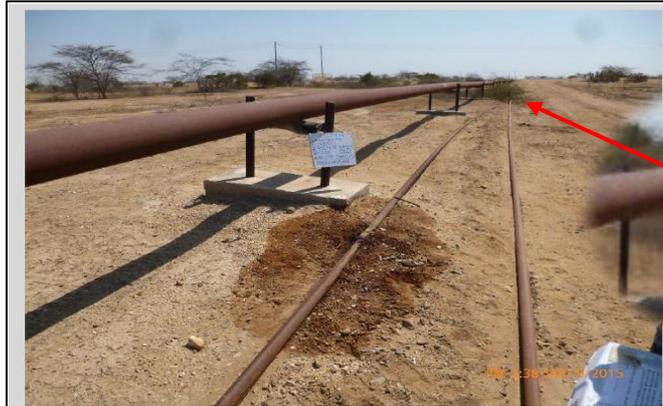
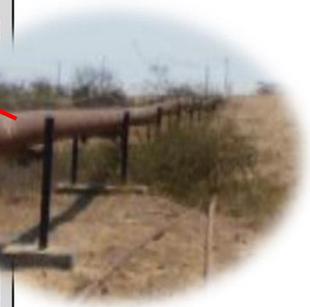
FOTO N° 17

Línea de flujo de 2" del pozo 5772 – Batería CE-10 (Altura del tramo 124 del oleoducto EB 951-PTC Carrizo): Se evidenció suelo impregnado con hidrocarburos en un área aproximada de 2,0 x 1,0 m y una profundidad de 0,50 m., causado por fuga en el cople de la línea de flujo. Se tomó muestras de suelo con Código: 24, 6, ESP-14.
Coordenadas UTM-WGS 84: 0482413 E, 95277838 N

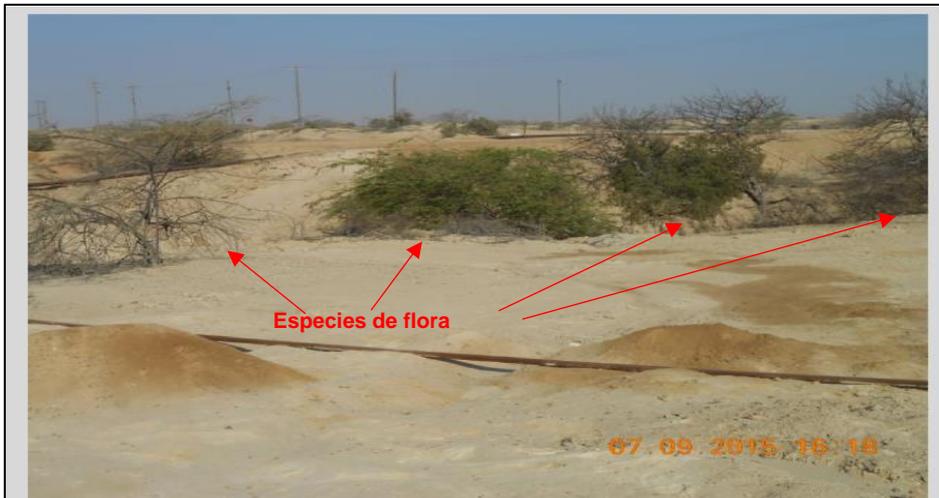
FOTO N° 35

En zona cercana a la Estación de Compresión ECA-22, se observó un área aproximada de 6 m² de suelo impregnado con hidrocarburos con una profundidad de 0,15 m.
Coordenadas UTM-WGS 84: 0479948 E, 9514694 N.

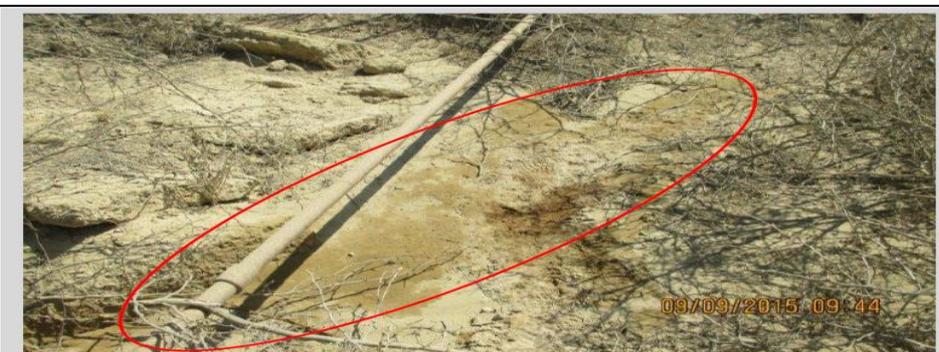
FOTO N° 52.1

Se observó suelo impregnado con hidrocarburos en quebrada ubicada a 122 m al este de Pozo AA5901, aparentemente por una antigua fuga proveniente de un ducto de 2". El área afectada fue de 10 m x 1,5 m y profundidad de 0,35 m aproximadamente.
Coordenadas UTM-WGS 84: 0483624 E, 9524063 N.

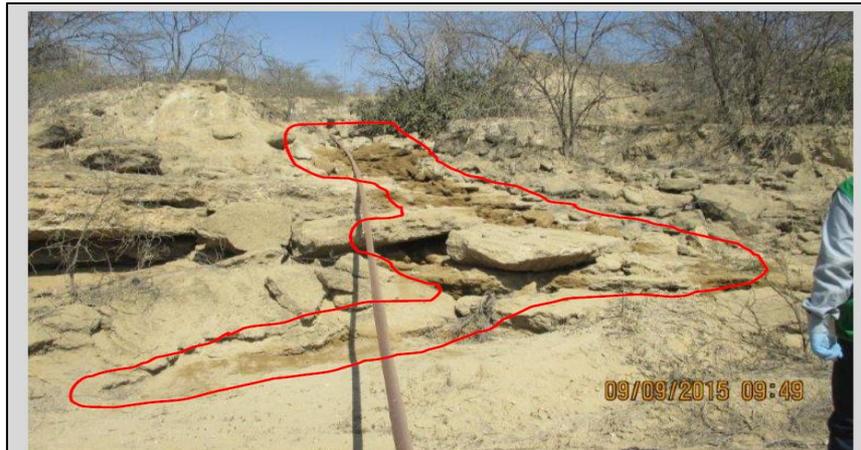
**FOTO N° 53**

Se observó suelo impregnado con hidrocarburos en quebrada ubicada a 121 m al noreste de Pozo AA5901, aparentemente por una antigua fuga proveniente del ducto de 2". El área afectada fue de 10 m x 2 m y profundidad de 0,20 m aproximadamente.
Coordenadas UTM-WGS 84: 0483612 E, 9524087 N.

53	483612	9524087	Quebrada ubicada a 121 m al noreste de pozo AA5901, suelo impregnado con hidrocarburo aparentemente por una antigua fuga proveniente del ducto de 2".	10 x 2 m, prof 0.20 m	- Inspecciones visuales periódicas - Pintado con anticorrosivo de la línea de flujo.	53
54	483560	9524057	Quebrada ubicada a 60 m al noreste de pozo AA5901, suelo impregnado con hidrocarburo aparentemente por una antigua fuga proveniente del ducto de 2".	2 m ² , prof 0.2 m	- Ajustes y/o cambio de las válvulas del ducto de 2".	54
55	483418	9524288	Suelo impregnado con hidrocarburo debido al liqueo por accesorio de válvula de pozo AA6036.	0.05 m ² , prof 0.15 m	- Inspecciones visuales periódicas. - Ajustes y/o cambio de los accesorios del cabezal de pozo.	55
56	483243	9524400	Zona adyacente al pozo AA6007, suelo impregnado con hidrocarburo.	6 m ² , prof 0.02 m	- Inspecciones visuales periódicas. - Limpieza del cabezal de pozo. - Pintado con anticorrosivo del cabezal de pozo.	56

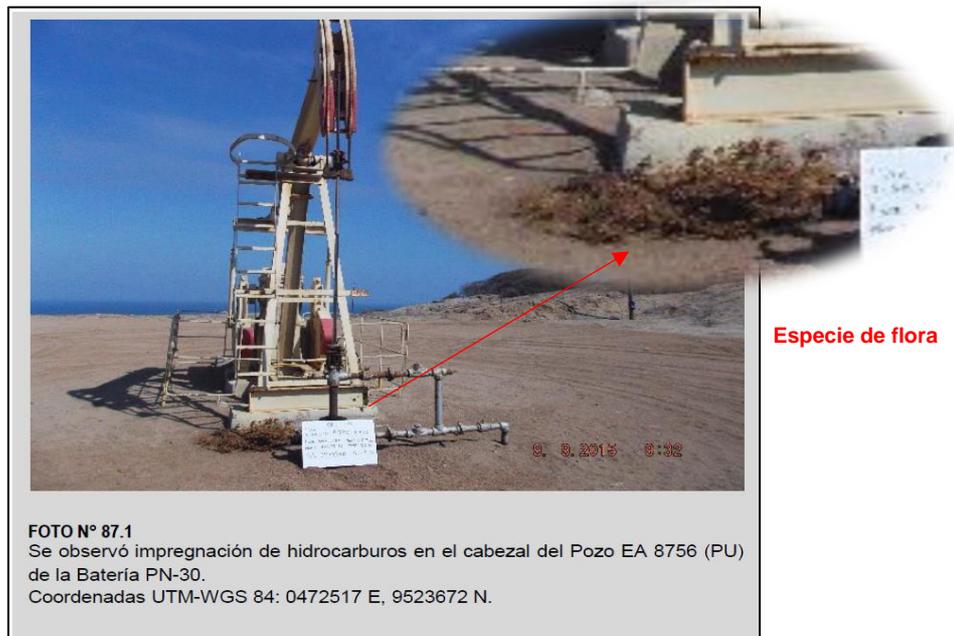
**FOTO N° 87.1**

Se observó impregnación de hidrocarburos en el cabezal del Pozo EA 8756 (PU) de la Batería PN-30.
Coordenadas UTM-WGS 84: 0472517 E, 9523672 N.

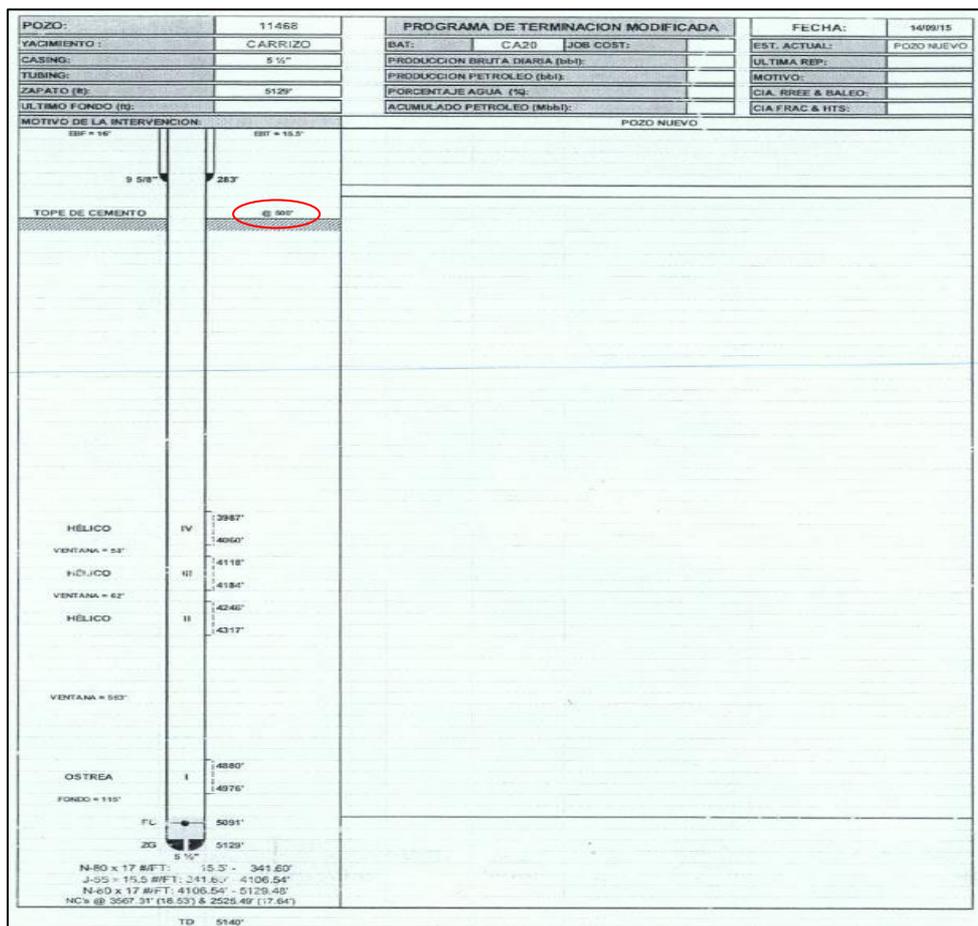
Gráfico N° 1: Esquema de cementación del Pozo AA11468 CA20

201. Cabe mencionar que dicho pozo fue perforado del 9 al 13 de setiembre del 2015¹²⁴, siendo que el hecho detectado se sustenta en la revisión del Diagrama de Completación del Pozo AA11468-CA20 del Lote X, presentado por el administrado el 28 de setiembre de 2015, mediante Carta N° CNPC-APLX-OP-451-2015¹²⁵, ingresada con Registro N° 2015-E01-050100, de dicho documento se aprecia que el casing de producción de 5½ no fue cementado hasta la superficie, verificándose la existencia de un tope de cemento de 500 pies, el cual dejaría sin protección a las formaciones geológicas superiores ubicadas de 0 a 500 pies, no evidenciándose protección en la parte superior hasta la superficie, tal como se muestra a continuación:

202. Cabe mencionar que, la presente conducta puede generar un daño potencial a la flora y fauna del lugar, toda vez que, ante la eventual ocurrencia de problemas en el casing (corrosión, ruptura), los fluidos existentes (petróleo crudo y agua) por acción de presión pueden migrar hacia la superficie y en consecuencia

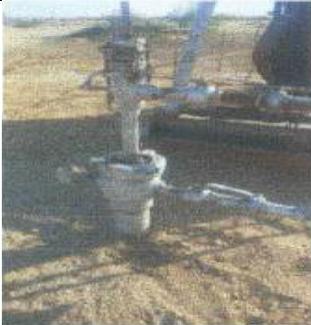
31	481530	9516542	Zona adyacente al cabezal de pozo AA6943, se evidenció suelo impregnado con hidrocarburo debido al liqueo de los accesorios del cabezal del referido pozo.

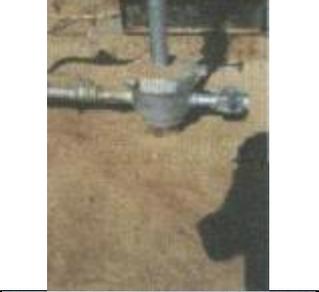
57	484480	9523901	Válvulas de cabezal de pozo AA6372, se detectó suelo impregnado con hidrocarburo, debido a una ligera fuga de fluidos de producción en la referida válvula.

57	484480	9523901	Válvulas de cabezal de pozo AA6372, se detectó suelo impregnado con hidrocarburo, debido a una ligera fuga de fluidos de producción en la referida válvula.	0.3 m ² , prof 0.06 m	- Ajustes y/o cambio de la válvula del cabezal de pozo AA6372.	57
58	483193	9523520	Zona adyacente al pozo AA6869, se observó suelo impregnado con hidrocarburo.	0.4 x 1.2 m, prof 0.1 m	- Ajustes y/o cambio de la válvula del cabezal de pozo AA6372.	58
59	483119	9523436	Válvula mariposa del MC-02 de CA-17, se observó suelo impregnado con hidrocarburo por la fuga de fluidos de producción en la citada válvula.	0.12 m ² , prof 0.1 m	- Ajustes y/o cambio de la válvula mariposa del manifold de campo 02 de la Batería Carrizo 17.	59
60	482976	9523256	Zona adyacente a válvulas de cabezal del pozo AA5687, se observó suelo impregnado con hidrocarburo.	0.04 m ² , prof 0.03 m 0.06 m ² , prof 0.05 m 0.016 m ² , prof 0.03 m	- Ajustes y/o cambio de la válvula del cabezal de pozo AA5687.	60.1, 60.2, 60.3
