RESOLUCIÓN DIRECTORAL N° 01043-2019-OEFA/DFAI

EXPEDIENTE N° : 1881-2018-OEFA/DFSAI/PAS
ADMINISTRADO : PETROLERA MONTERRICO S.A.¹
UNIDAD FISCALIZABLE : LOTE XX
UBICACIÓN : DISTRITOS DE ZORRITOS Y CANOAS DE PUNTA
SAL, PROVINCIA DE CONTRALMIRANTE VILLAR,
DEPARTAMENTO DE TUMBES
SECTOR : HIDROCARBUROS LÍQUIDOS
MATERIAS : MEDIDAS DE PREVENCIÓN
DESCONTAMINACIÓN
RESPONSABILIDAD ADMINISTRATIVA
MEDIDAS CORRECTIVAS
MULTA
REGISTRO DE ACTOS ADMINISTRATIVOS

IV.1 **Hecho imputado N° 1: El administrado no adoptó medidas de prevención para evitar la generación de impactos ambientales negativos producto de fugas, derrames o liqueos de hidrocarburos a 9 metros del Pozo C-28 del Lote XX en dirección noreste.**

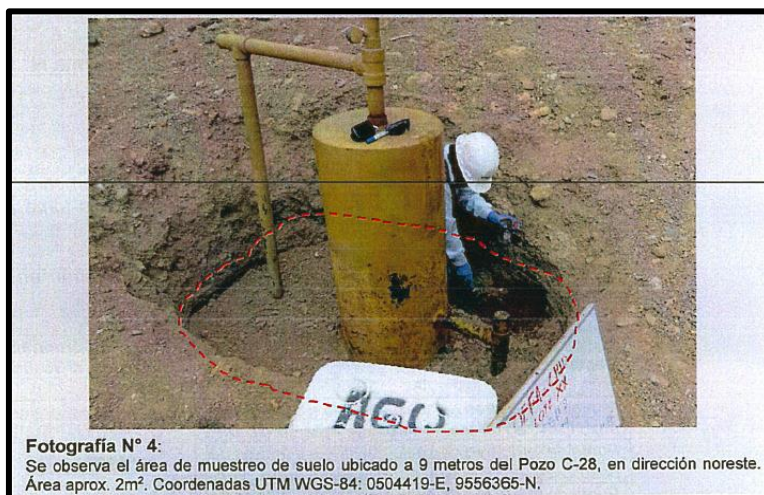
Cuadro N° 1: Área impactada con hidrocarburos en el Pozo C-28 del Lote XX

29. En el marco de la Supervisión Regular 2018, la Dirección de Supervisión detectó la presencia de hidrocarburos impregnados en el suelo a nueve (9) metros del Pozo C-28 en dirección noreste (Coordenadas UTM WGS 84:9556365 N, 504419 E), en un área de 2 m² aproximadamente, conforme se encuentra consignado en el registro fotográfico N° 4 del Acta de Supervisión S/N.

30. Asimismo, el hecho detectado se sustenta en los resultados del muestreo de suelo del área impactada, donde se evidencia que el administrado superó los ECA para Suelo – Uso de Suelo Industrial²³, respecto al parámetro de Fracción de Hidrocarburos F₂ (C₁₀-C₂₈) en el punto de muestreo 167,6,ESP-2, conforme se encuentra registrado en el Informe de Ensayo N° SAA-18/00138 del laboratorio AGQ Perú S.A.C.

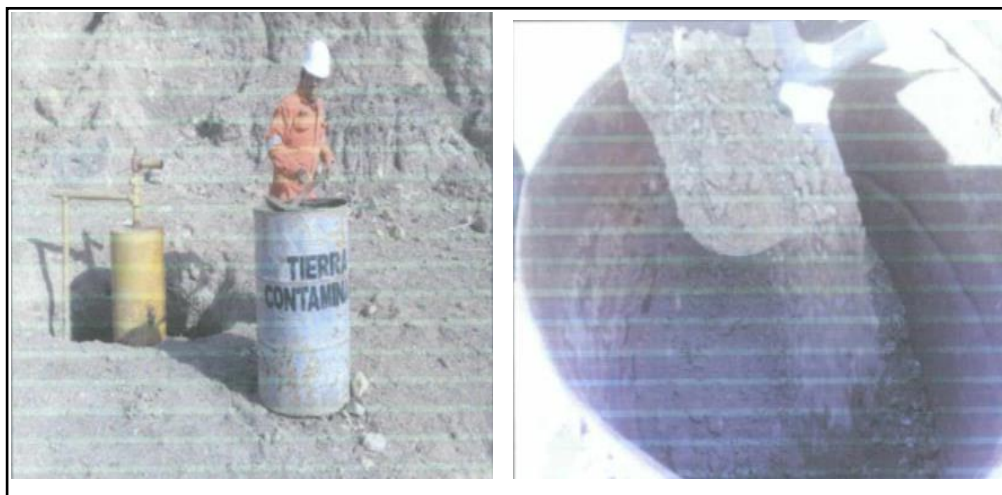
Cuadro Nº 6: Limpieza del área afectada

55. Mediante Carta Nº 099-2018/PM de fecha 21 de febrero del 2018 presentada con Hoja de Trámite Nº 2018-E01-016806, el administrado indicó haber realizado la limpieza del área observada durante la Supervisión Regular 2018, para lo cual adjuntó las siguientes fotografías:

56. De las imágenes expuestas, se evidencia que el administrado realizó la limpieza del área ubicada a 9 metros del Pozo C-28, toda vez que retiró el suelo impregnado con hidrocarburo y los almacenó temporalmente en cilindros para el acopio de tierra contaminada.
57. Asimismo, mediante la Carta Nº 099-2018/PM remitida al OEFA con Hoja de trámite Nº 016806, de fecha 21 de febrero de 2018, el administrado remitió el Programa de Limpieza de Suelos, en el que se indicaba que los trabajos de limpieza y muestreo culminarían en febrero y marzo del 2018, respectivamente, conforme se aprecia a continuación:

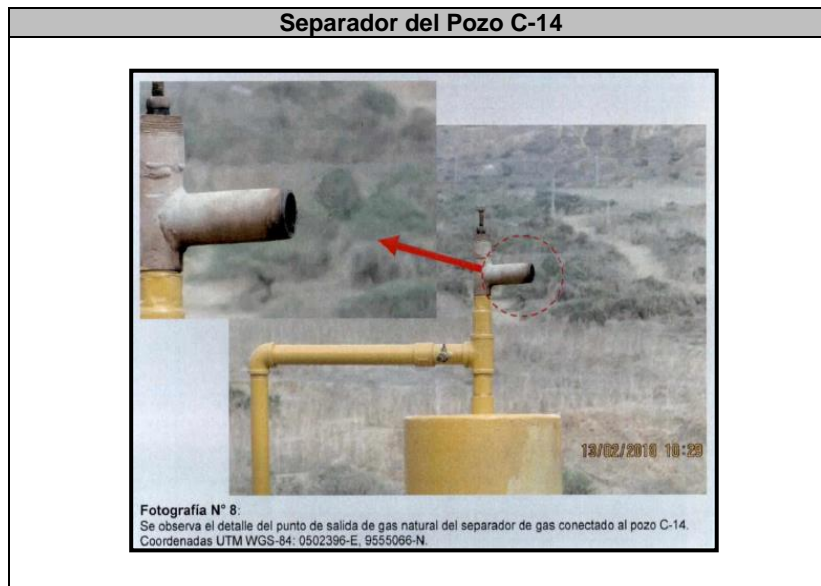
79. En el marco de la Supervisión Regular 2018, la Dirección de Supervisión detectó la emisión y fuga de gas natural desde el Separador del Pozo C-14 y Pozo C-12, conforme se encuentra consignado en el Acta de Supervisión S/N.

| Zona | Descripción | Coordenadas (WGS 84) | | Medio Probatorio |
|---|---|---|---|---|
| Separador del Pozo C-14 | Se observó fuga de gas a través de una tubería de dos pulgadas aproximadamente. | 502396 | 9555066 | - Ítem 9 del Acta de Supervisión. - Fotografías N° 7 y 8 del Informe de Supervisión. |

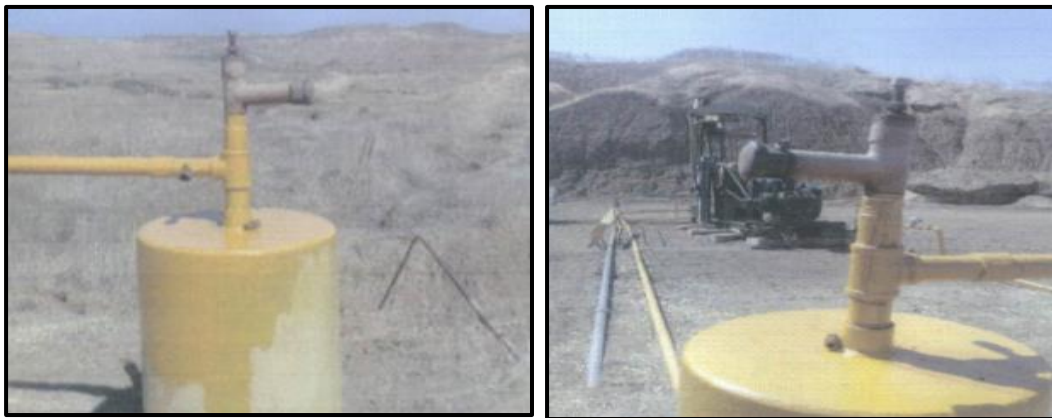
Cuadro N° 11: Separador del Pozo C-14

85. En su escrito de descargos, el administrado alegó que adopta las medidas de prevención para evitar la generación de impactos ambientales, toda vez que, continuamente realiza mantenimientos a todas las facilidades de producción, por medio de las inspecciones visuales realizadas por el recorridor encargado de la zona. En ese sentido, en relación al hecho detectado en el pozo C-14, el administrado indicó haber corregido de inmediato la conducta detectada mediante la colocación de un tapón para evitar la emanación de gas al ambiente, conforme se aprecia a continuación:

86. De las fotografías expuestas se evidencia que el administrado colocó un tapón en el separador de gas del pozo C-14, sin embargo, no resulta ser una prueba suficiente para poder determinar que ya no se viene generando emisiones, puesto que el administrado no ha acreditado haber implementado las medidas de prevención necesarias a efectos de evitar que se produzcan eventos similares en el futuro.
87. Además, indicó que, en relación al punto de inserción de la varilla de bombeo del pozo C-12, realizó diversos trabajos de mantenimiento (cambio de cauchos, ajuste de válvulas de control, inspección a sus líneas de flujo y otras facilidades de producción), para acreditar lo señalado, adjuntó las siguientes fotografías:

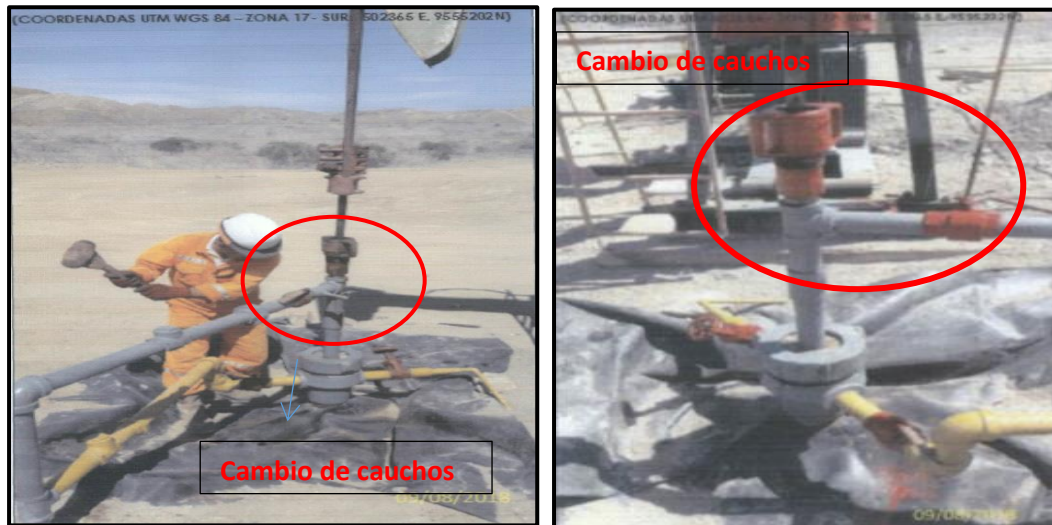
Cuadro N° 13: Pozo C-12

88. De las fotografías expuestas se evidencia los trabajos de mantenimiento (cambio de cauchos) posteriores a la Supervisión Regular 2018; sin embargo, no resulta ser una prueba suficiente para poder determinar que ya no se viene generando emisiones, puesto que el administrado no ha acreditado haber implementado las medidas de prevención necesarias a efectos de evitar que se produzcan eventos similares al que es materia de análisis, en las instalaciones del Lote XX.

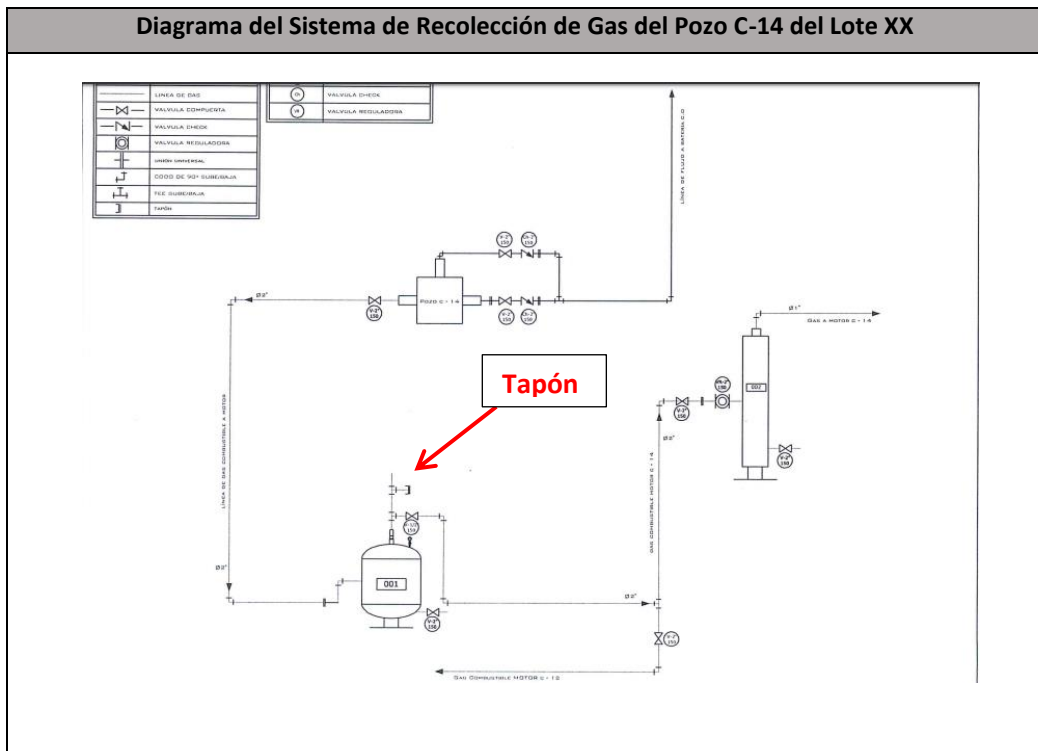
92. En respuesta a la mencionada carta, el administrado remitió a través de la Carta N° 028-2019/PM de fecha 16 de enero del 2019⁴⁹, el diagrama solicitado donde se encuentra graficado el tapón que el administrado indica haber implementado en sus descargos, para controlar la fuga del separador de gas del Pozo C-14, conforme se muestra a continuación:

93. Sobre el particular, cabe indicar que en el diagrama presentado por el administrado y de la revisión de la leyenda descrita en el mapa adjunto, no se evidencia la válvula reguladora marca Fisher como componente que forma parte del sistema de recolección de gas del Pozo C-14; por lo que corresponde desestimar lo alegado por el administrado en dicho extremo.
94. En ese sentido, se advierte que el administrado no ha presentado evidencias que acrediten haber ejecutado algún tipo de medida de prevención, obligación que debió realizarse antes de generar el impacto, para que sean consideradas como tal (preventivas), no obstante, las acciones correctivas que habría adoptado el administrado serán evaluadas en el acápite correspondiente a la imposición de las medidas correctivas.

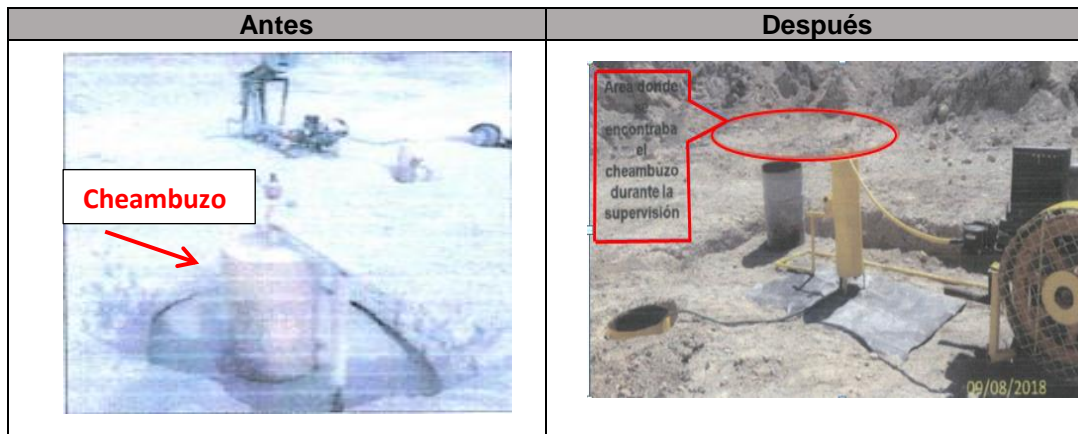
- 109. En el presente caso, la conducta infractora está referida a que el administrado no adoptó las medidas de prevención para evitar la generación de impactos ambientales negativos a 9 metros del Pozo C-28 del Lote XX en dirección noreste.
- 110. Sobre el particular, el administrado indicó que el cheambuzo se encuentra deshabilitado y a fin de acreditar ello adjuntó una vista fotográfica de la desinstalación del mismo, conforme se aprecia a continuación:

- 111. En ese sentido, corresponde señalar que habiendo acreditado, el administrado que desinstaló el cheambuzo, de manera posterior al inicio del presente PAS, resulta imposible el dictado de la medida correctiva se pueda materializar, toda vez que dicho componente fue deshabilitado de las instalaciones del Lote XX, conforme se aprecia de las imágenes expuestas.
- 112. En ese sentido, toda vez que el cese de los efectos de la conducta infractora ha quedado acreditado en el presente caso, en virtud de lo establecido en el artículo 22° de la Ley del SINEFA, **no corresponde dictar una medida correctiva para el hecho imputado materia de análisis.**
