Organismo de Evaluación y
Fiscalización Ambiental - OEFA

RESOLUCIÓN DIRECTORAL N° 01115-2019-OEFA/DFAI

EXPEDIENTE N° : 1462-2018-OEFA/DFAI/PAS
ADMINISTRADO : ELECTRO ORIENTE S.A.¹
UNIDAD PRODUCTIVA : EX CENTRAL TERMoeLECTRICA MOYOBAMBA
UBICACIÓN : DISTRITO DE MOYOBAMBA, PROVINCIA DE
MOYOBAMBA Y DEPARTAMENTO DE SAN
MARTIN
SECTOR : ELECTRICIDAD
MATERIAS : RESPONSABILIDAD ADMINISTRATIVA
REGISTRO DE ACTOS ADMINISTRATIVOS

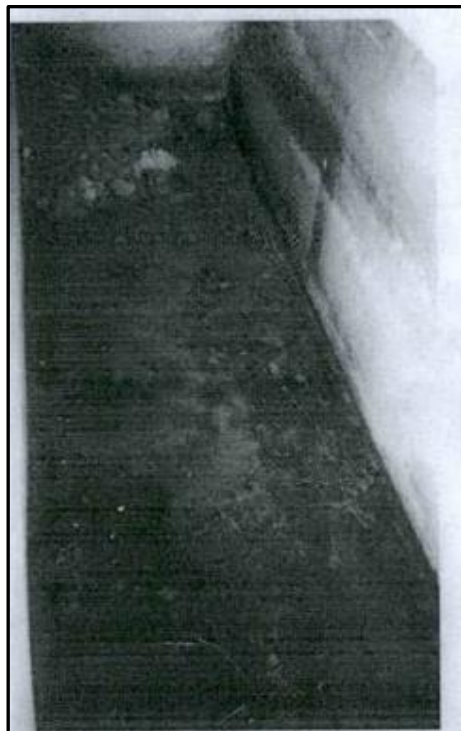
23. Sobre el particular, corresponde indicar, que la información presentada por el administrado fue analizada por la DSEM en el Informe de Supervisión, donde se indicó que la fotografía resulta insuficiente ya que solo muestra parcialmente una determinada zona; sin embargo, en la Supervisión Regular 2016 se identificaron dos (2) buzones y canaletas; por lo tanto, no se acredita la extracción y

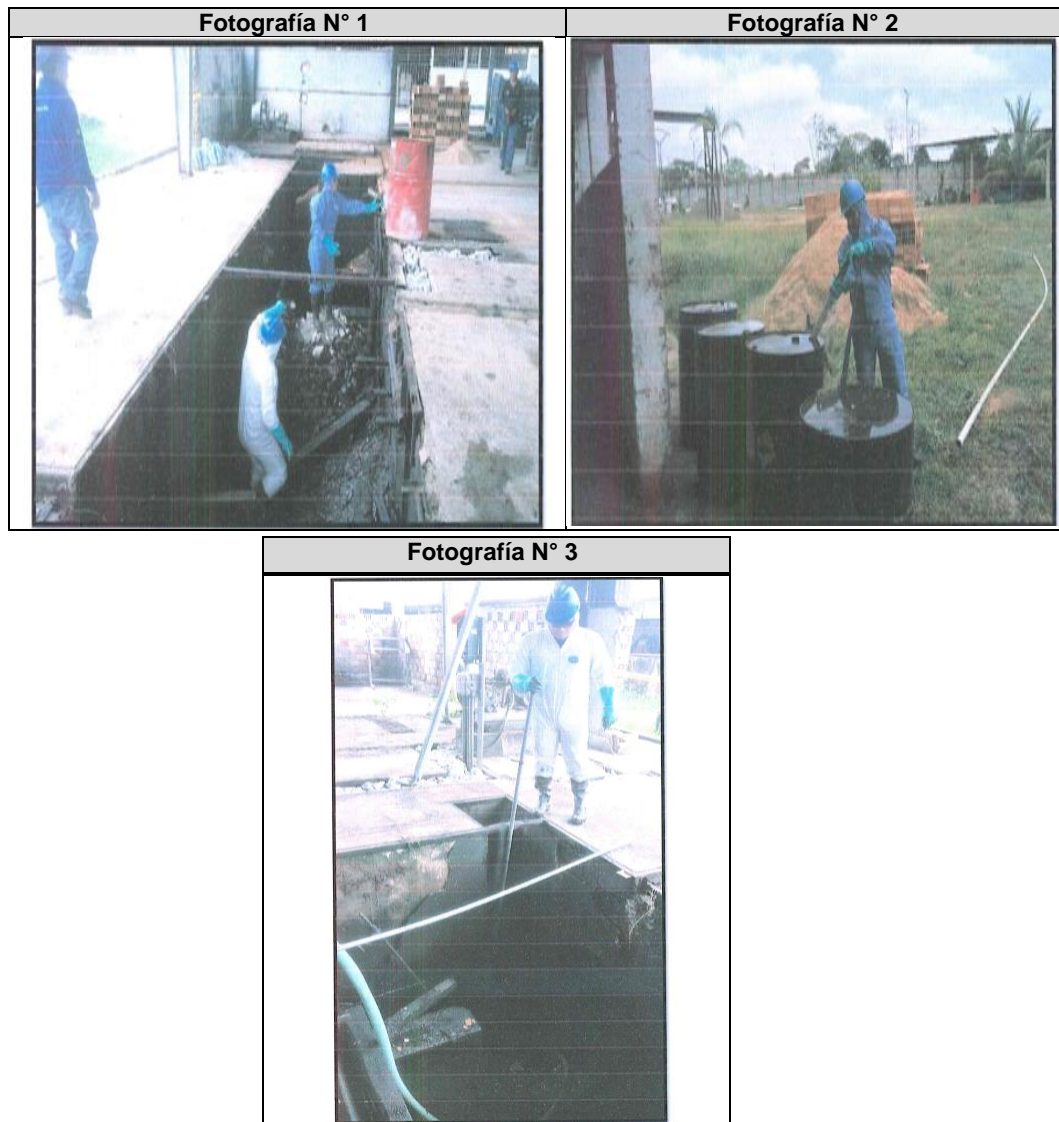
32. De las fotografías antes expuestas, se aprecia que el administrado realizó acciones conducentes a la extracción de lodos, puesto que se verifica a dos operarios dentro de la poza dispuestos a retirar el lodo, un operario trasladando material a unos cilindros (el cual podría ser lodo en su estado semisólido) y un operario con una vara haciendo la medición de profundidad en la segunda poza; no obstante, **de dichas fotografías no se verifica que se haya culminado con la limpieza total del área afectada (buzones y canaletas)**, conforme con lo establecido en el instrumento de gestión ambiental.

33. En atención a lo antes expuesto, en el Informe Final se desestimó lo alegado por el administrado en este extremo, toda vez que de dichas fotografías no se acredita la corrección de la conducta, puesto no se acredita que el área afectada haya quedado restaurada luego de las acciones de limpieza. Dicho pronunciamiento es ratificado por esta Dirección.

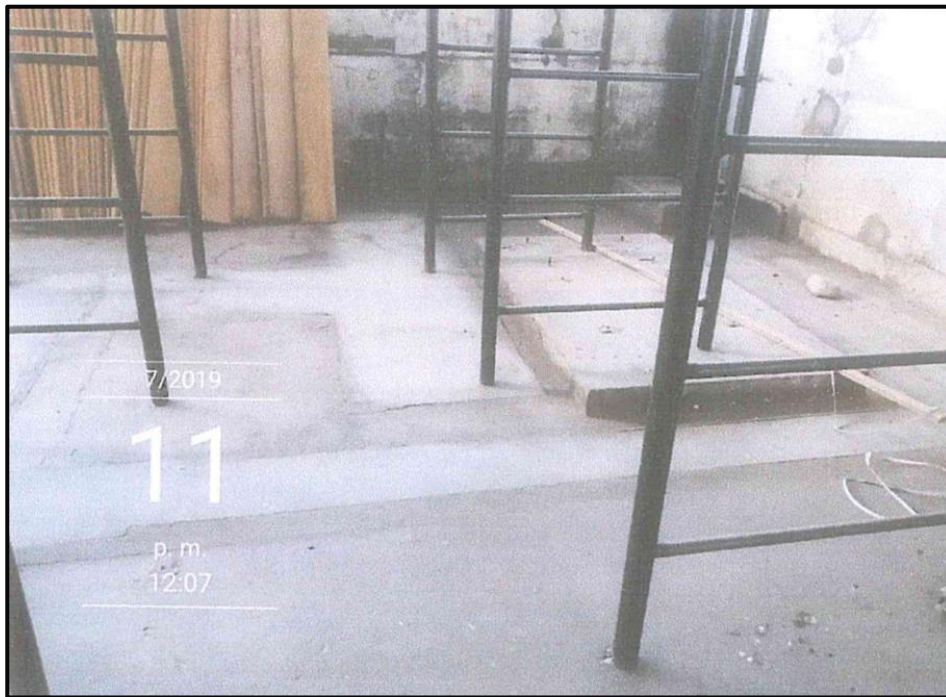
Fotografía N° 4

35. Sobre el particular, corresponde señalar que de los medios probatorios presentados en el escrito de descargos III se aprecia que, en la actualidad el área ha sido rediseñada de manera tal que, se han clausurado los buzones y canaletas y en su lugar, se tiene un piso de concreto.

36. En ese sentido, se aprecia que la conducta ha cesado ya no existen los pozos ni canaletas; en este punto, es importante señalar que la fecha del cese de la conducta es el 11 de julio de 2019; de acuerdo a lo expuesto en la presente Resolución. Asimismo, corresponde precisar que de acuerdo a lo señalado por el administrado las acciones de limpieza del área se empezaron a ejecutar el 23 de noviembre de 2018.

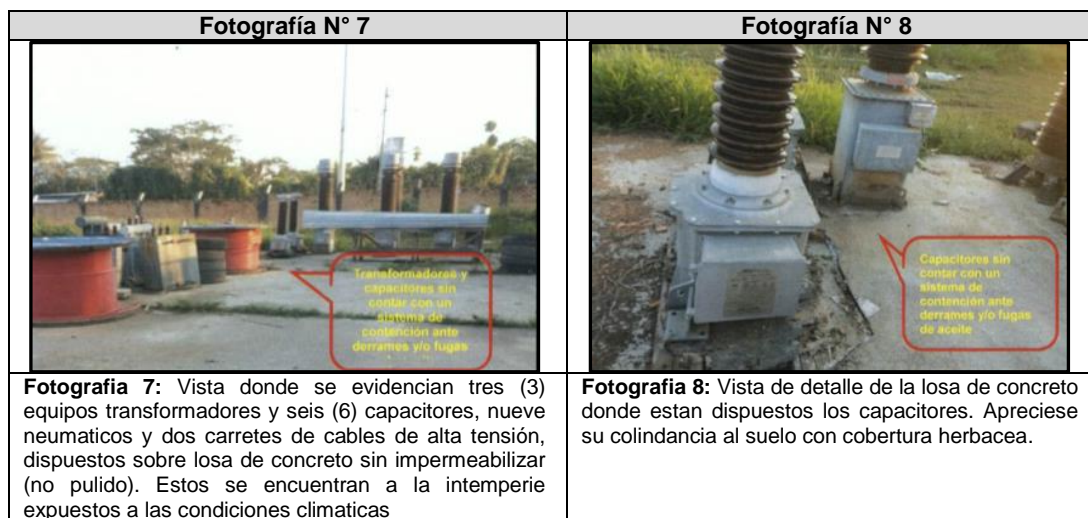
estado no operativo, dispuestos a la intemperie y expuestos a las condiciones climáticas (vientos, polvos, precipitaciones), sobre losa de concreto no pulido y sin un sistema de contención de los posibles derrames o fugas de aceites que contendrían estos equipos.

46. Lo verificado por la DSEM se sustenta adicionalmente en las fotografías N°7 y N°8 del presunto incumplimiento N° 4 del Informe de Supervisión³⁵, conforme se muestra a continuación:

47. Al respecto, corresponde señalar que de la fotografía N° 7, se evidencia tres (3) equipos transformadores y seis (6) capacitores, dispuestos sobre losa de concreto sin impermeabilizar (no pulido) encontrándose a la intemperie, expuestos a las condiciones climáticas. Asimismo, de la fotografía N° 8 se evidencia la losa de concreto donde están dispuestos los capacitores, apreciándose su colindancia al suelo con cobertura herbácea.
48. Al respecto, cabe indicar que, en el levantamiento de observaciones, el administrado señala que retiró los seis (6) capacitores y tres (3) transformadores detectados en la Supervisión Regular 2018, asimismo señala que se ha liberado el área observada y que los referidos capacitores y transformadores fueron almacenados en el almacén temporal. Adjunta como medio probatorio una fotografía, conforme se muestra a continuación:

96. En ese sentido, toda vez que los transformadores identificados en las coordenadas WGS84 9334017N/279593E se encuentran a la intemperie y en un área que no cuenta con sistema de contención ni piso impermeabilizado; lo que contendría posibles derrames, la medida más idónea para asegurar el cese del riesgo de generarse los efectos nocivos antes descritos consiste en ordenar al administrado retirar los transformadores de dicha área y almacenarlos en un área que cumpla con dichos requisitos; o en su defecto disponer finalmente de ellos.
97. Por lo expuesto, y en virtud de lo establecido en el artículo 22° de la Ley del Sinefa, en el presente caso, corresponde el dictado de la siguiente medida correctiva:

98. Dicha medida correctiva tiene como finalidad que el administrado realice el adecuado almacenamiento de los transformadores, en un ambiente que cuente con piso liso impermeabilizado y sistema de contención; o en su defecto, podrá acreditar la disposición final de los transformadores.
99. A efectos de fijar plazos razonables para el cumplimiento de la medida correctiva, se considera el tiempo que requerirá el administrado para realizar el traslado de los transformadores a un ambiente que cuente con piso liso impermeabilizado y

sistema de contención; o en su defecto, realizar la disposición final de los equipos. En ese sentido, se otorga un plazo de quince (15) días hábiles⁵⁸.

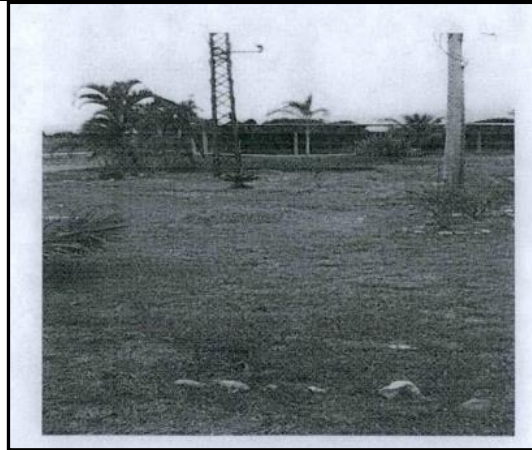
Vista fotografica del area supervisada

49. Sobre el particular, la DSEM señaló que la fotografía remitida no evidencia lo señalado por el administrado, ya que solo muestra un área vacía, donde no existe la losa de concreto ni tampoco la presencia de los mencionados capacitores ni los transformadores.
50. Por lo señalado, en el Informe de Supervisión, la DSEM concluyó que la fotografiaríamita remitida por el administrado no genera certeza y convicción respecto al traslado de los seis (6) capacitores y tres (3) transformadores en desuso almacenados y ubicados inadecuadamente hacia el almacén temporal en la misma C.T Moyobamba.

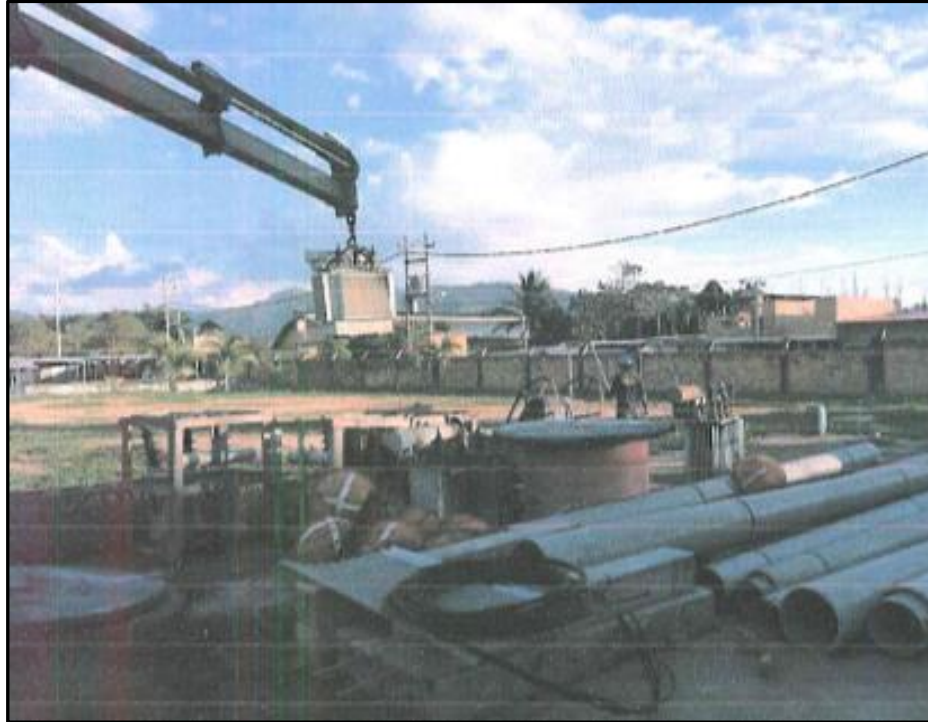
Fotografía N° 5

56. Por otro lado, la fotografía restante muestra un (1) transformador suspendido en el aire por una grúa, en la misma área de los tubos. en este punto cabe reiterar que el área no guarda correspondencia con el área identificada en la supervisión y no cuenta con coordenadas. Conforme se aprecia a continuación:

57. Sobre el particular, corresponde señalar que, las fotografías 4 y 5 fueron presentadas en el escrito de descargos I, al respecto, se reitera que debido a que estas fotografías no se encuentran georreferenciadas, no se puede determinar que se trate de la misma zona supervisada, asimismo, por el ángulo en que estas fueron tomadas, no son contrastables con las fotografías capturadas en la Supervisión Regular 2016.
58. En sus escritos de descargos II y III, el administrado señala que retiró los transformadores (lo cual estaría acreditado con las fotografías antes presentadas) y los almacenó en un área techada sobre piso pulido. Para acreditar lo anterior, adjunta la siguiente fotografía:

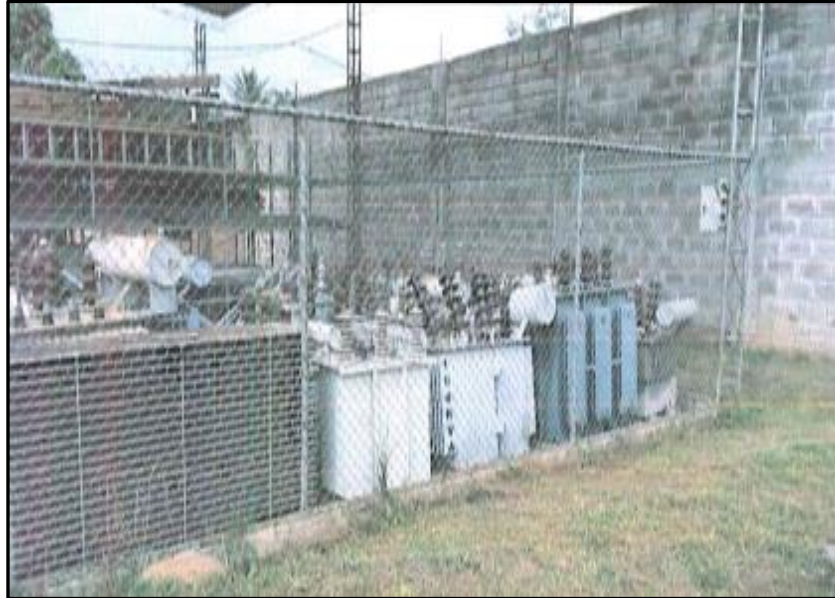
Fotografía N° 6

59. Sobre el particular, conforme se señaló en el Informe Final de Instrucción, si bien en las fotografías se aprecia el almacenamiento de transformadores, no se acredita que estos correspondan a los mismos transformadores detectados en la Supervisión Regular 2016, además, tampoco se ha acreditado que se hayan retirado los transformadores del área identificada en la Supervisión Regular 2016; por lo que, al no tener certeza de esto, no es posible concluir que el administrado haya corregido la conducta infractora. Dicho pronunciamiento realizado por la SFEM, es ratificado por esta Dirección.

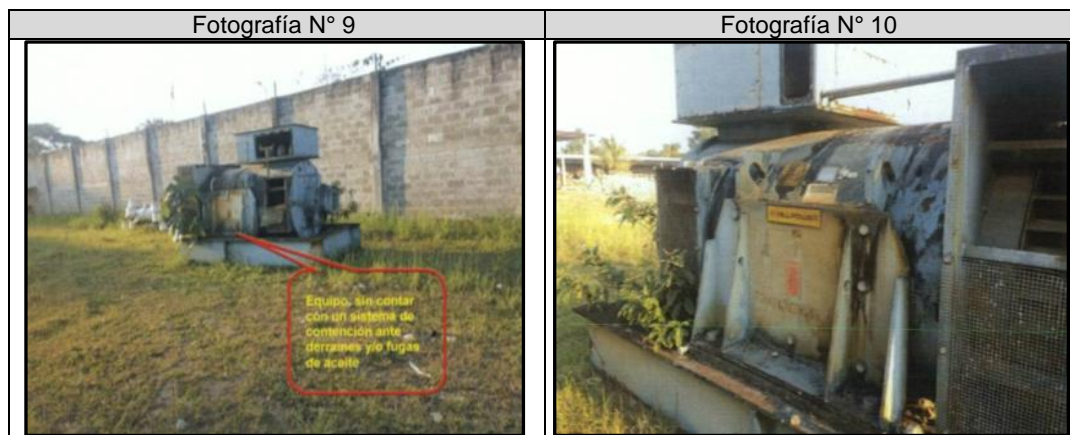
62. De conformidad con lo consignado en el Acta de Supervisión, la DSEM constató durante la Supervisión Regular 2016, que el administrado dispuso parte de (1) grupo generador (ALL POWER), sobre suelo con cobertura vegetal, sin sistema de contención anti-derrame. Lo verificado por la Autoridad Supervisora se sustenta adicionalmente en las fotografías N° 9 y N° 10 del presunto incumplimiento N° 5 del Informe de Supervisión, conforme se muestra a continuación:
