RESOLUCIÓN DIRECTORAL N° 1206-2019-OEFA/DFAI

EXPEDIENTE N° : 1287-2018-OEFA/DFAI/PAS
ADMINISTRADO : TERMINALES DEL PERÚ¹
UNIDAD PRODUCTIVA : TERMINAL CALLAO
UBICACIÓN : DISTRITO DEL CALLAO, PROVINCIA
CONSTITUCIONAL DEL CALLAO Y
DEPARTAMENTO DE LIMA
SECTOR : HIDROCARBUROS LÍQUIDOS
MATERIAS : MEDIDAS DE PREVENCIÓN
RESPONSABILIDAD ADMINISTRATIVA
REGISTRO DE ACTOS ADMINISTRATIVOS

III.1 **Único hecho imputado:** Terminales del Perú no adoptó las medidas de prevención a fin de evitar la generación de impactos ambientales negativos en el suelo de dos (02) áreas del Terminal Callao

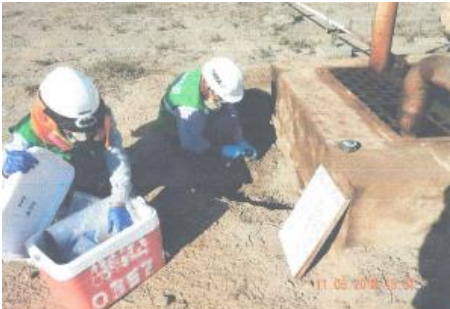
Parámetros	Unidad	Puntos de Muestreo			ECA (*)																			
		226,6,S U-4	226,6, SU-6																					
F1 (C5-C10)	Mg/kg MS	< 0.3	< 0.3	500																				
F2 (C10-C28)	Mg/kg MS	9 090	5 310	5 000																				
F3 (C28-C40)	Mg/kg MS	136	1 861	6 000																				
5	Foto N° 25 ³³	<p>Fotografía N° 25 De la vista fotográfica, se puede observar a dos supervisores del OEFA, realizando la toma de muestra en el punto de muestreo de suelo ubicado al lado del buzón de drenaje del Tanque Esferico de GLP N° 55, coordenadas UTM (0267993E, 8668051N).</p>

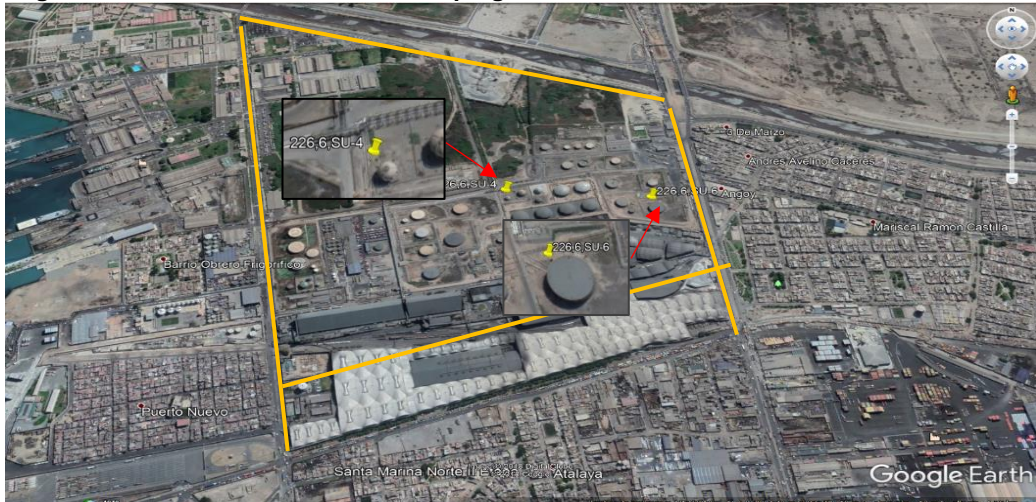
Imagen N° 1: Ubicación de los suelos impregnados con hidrocarburos en el Terminal Callao

51. Como se puede apreciar, los puntos 264,6, SU-4 y 226,6, SU-6, se encuentran ubicados dentro del área e instalaciones de actividades de hidrocarburos del Terminal Callao. Asimismo, se aprecia que el Terminal se encuentra perimetrado impidiendo el acceso de personas ajenas a las operaciones del administrado.

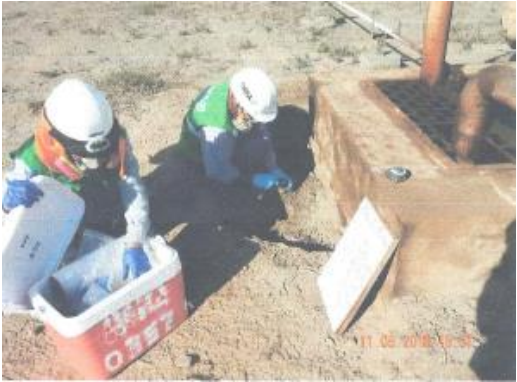
Cuadro N° 7: Fotografías del mantenimiento y limpieza del pozo de drenaje del tanque esférico N° 55

<p>Antes (supervisión 2016)</p>	<p>Después (Mantenimiento y limpieza, realizado por TdP el 27/06/2016 y 8/07/2016)</p>
<p>Tanque Esférico GLP N° 55</p>

<p>Fotografía N° 25 Punto de muestreo de suelo ubicado al lado del buzón de drenaje del Tanque Esferico de GLP N° 55, coordenadas UTM (0267993E, 8668051N)</p>	<p>Estado inicial de la poza de drenaje del TK 55.</p>

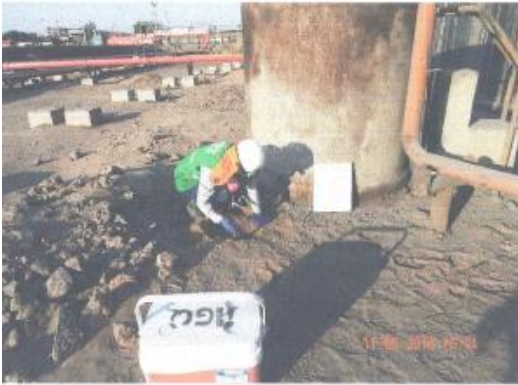
Cuadro N° 8: Fotografías del mantenimiento y limpieza del pozo de drenaje del tanque 1A

Antes (supervisión 2016)	Después (Mantenimiento y limpieza, realizado por TdP el 27/06/2016 y 8/07/2016)
Tanque vertical N° 1A

<p>Estado inicial de poza de drenaje de TK 1A.</p>
