Organismo de Evaluación y
Fiscalización Ambiental - OEFA

RESOLUCIÓN DIRECTORAL N.º 1244-2019-OEFA/DFAI

EXPEDIENTE N° : 2631-2018-OEFA/DFAI/PAS
ADMINISTRADO : EMPRESA CONCESIONARIA DE ELECTRICIDAD DE UCAYALI S.A.¹
UNIDAD PRODUCTIVA : ZONA DE CONCESIÓN PUCALLPA
UBICACIÓN : DISTRITOS YARINACOCCHA Y MANANTAY,
PROVINCIA DE CORONEL PORTILLO Y
DEPARTAMENTO DE UCAYALI
MATERIA : ARCHIVO
RESPONSABILIDAD ADMINISTRATIVA
DICTADO DE MEDIDAS CORRECTIVAS
MULTA
REGISTRO DE ACTOS ADMINISTRATIVOS

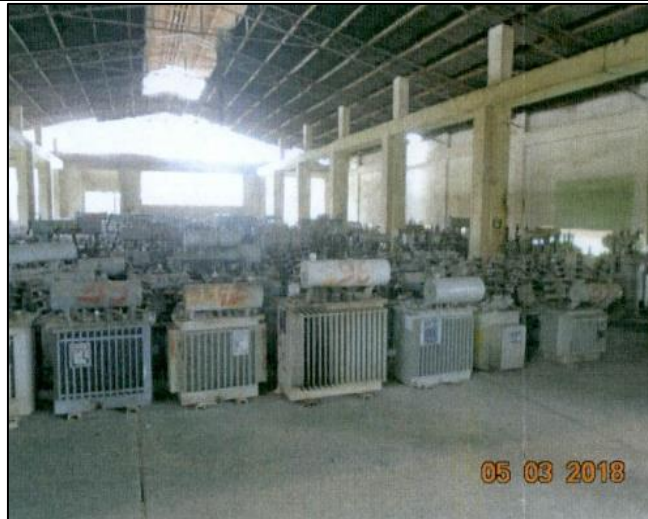
Fotografía 1 del Informe de Supervisión

• En el almacén central de la Zona de concesión Pucallpa (Almacén Materiales y Residuos - Ex C.T. Pucallpa Bellavista) se observó que el administrado ha venido almacenando aproximadamente 200 transformadores dados de baja (residuo peligroso) en un ambiente de material noble (contiguo a áreas verdes), sin un sistema de contención ni drenaje ante posibles fugas y/o derrames. Asimismo, se observó el derrame de aceite dieléctrico en más de uno de los transformadores almacenados; el suelo de concreto, en el cual se advirtió el derrame de aceite dieléctrico, cuenta con pintura epóxica. Sin embargo, presenta "juntas" sin impermeabilizar. El hecho fue advertido exactamente en las coordenadas UTM WGS84 9072915N / 550514E.

Área de almacenamiento de 200 transformadores dados de baja, localizados en la casa de máquinas de la ex CT Pucallpa - Bellavista

23. En el Informe de Supervisión, la DSEM concluyó que el piso del almacén central de la ex CT Pucallpa - Bellavista no se encontraba debidamente impermeabilizado, no contaba con un sistema de contención ni drenaje ante posibles fugas y/o derrames.

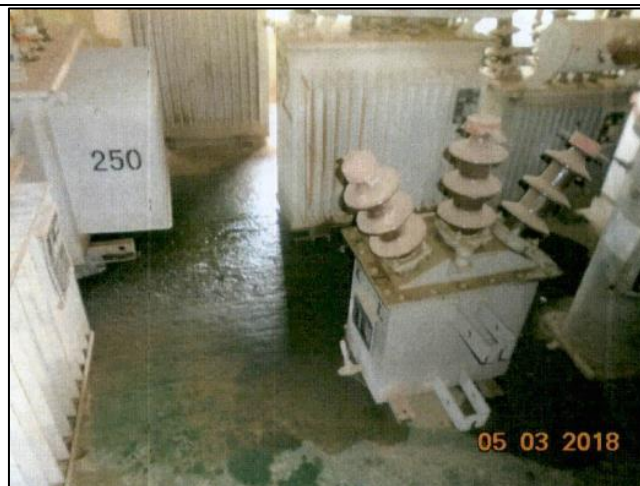
Fotografía 4 del Informe de Supervisión

Punto de derrame de aceite dieléctrico en el almacén de la ex CT Pucallpa

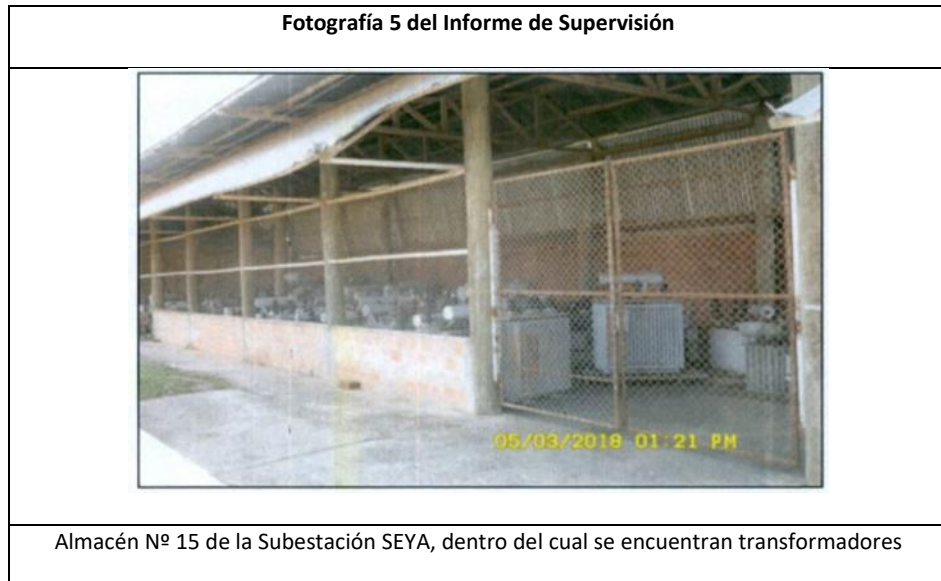
• Por otro lado, se observó que el administrado viene almacenando en la Subestación Yarinacocha aproximadamente 60 transformadores dados de baja (residuo peligroso) en una estructura de material noble sin un sistema de drenaje ante posibles fugas y/o derrames. Exactamente en las coordenadas UTM WGS84 9076733N / 546013E".

24. De otro lado, la DSEM verificó, en la Subestación Yarinacocha, aproximadamente sesenta (60) transformadores dados de baja (residuo peligroso) almacenados en el almacén N° 15²⁴ de la referida subestación, sin un sistema de drenaje ante posibles fugas y/o derrames.
25. El hecho detectado por la DSEM se encuentra sustentado en la fotografía N° 5 del Informe de supervisión, conforme se muestra a continuación:

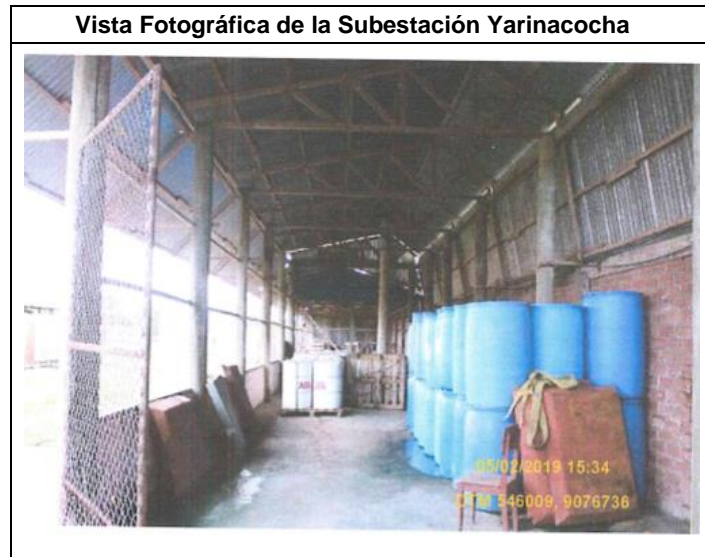
encuentra con pintura epóxica y que las manchas que pueden advertirse en el piso corresponderían a manchas de humedad producto de las lluvias torrenciales presentes en la región Ucayali. A fin de acreditar lo alegado, adjuntó como medio probatorio una (1) fotografía del referido almacén, conforme se muestra a continuación:

43. Cabe indicar que la fotográfica no permite acreditar que el almacén de la Subestación Yarinacocha cuente con piso impermeabilizado y con sistema de contención y drenaje, ya que, si bien se aprecia una tenue mancha de pintura epóxica, no puede verificarse que este cuente con capas homogéneas en toda la superficie. Además, no se han detallado las características técnicas sobre las acciones ejecutadas para la impermeabilización e instalación de un sistema de contención y drenaje; toda vez que el administrado no presentó medios probatorios al respecto.

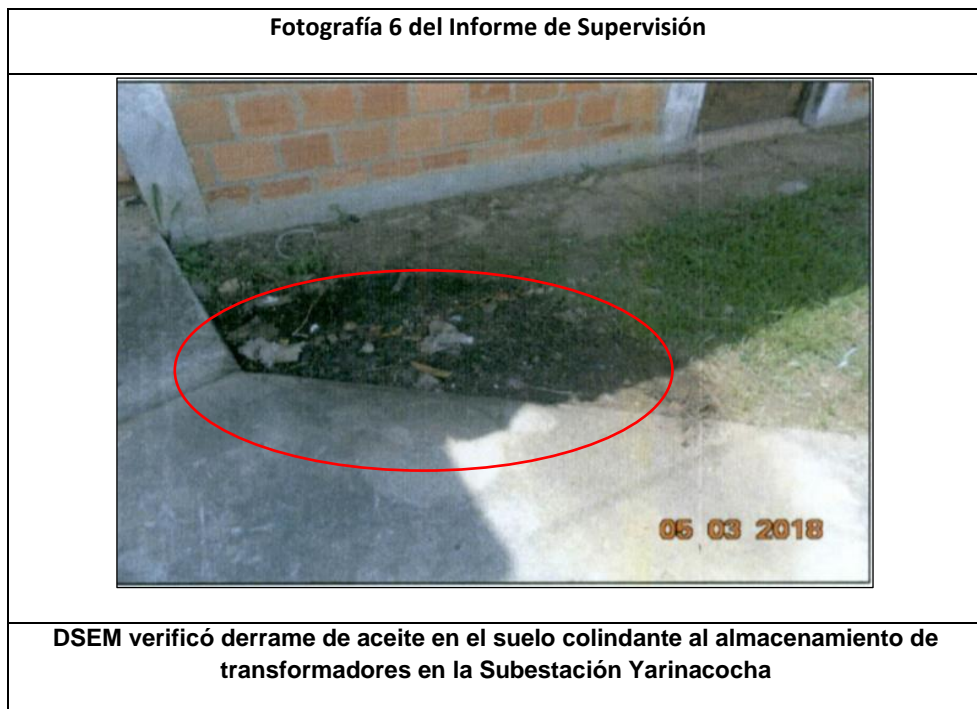
70. De acuerdo con lo consignado en el Acta de Supervisión y el Informe de Supervisión⁴⁴, la DSEM constató durante la Supervisión Regular 2018 que el administrado no consideró los impactos potenciales de su actividad al no evitar el daño potencial sobre el componente suelo, debido a que se advirtió el derrame de aceite sobre suelo natural contiguo al área de almacenamiento de transformadores en la Subestación Yarinacocha.
71. Lo referido anteriormente, se sustenta en la fotografía N° 6 del Informe de Supervisión⁴⁵, conforme se muestra a continuación:

72. En el escrito de descargos I, el administrado manifestó que “*procedió a tratar la cobertura de suelo que había sido impactado por el derrame de aceite, con la finalidad de evitar cualquier daño sobre la flora*”, para lo cual retiró la tierra contaminada y la almacenó en cilindros. Asimismo, señaló que, posteriormente, el residuo generado fue retirado para su disposición final en el Relleno de Seguridad Petramás. A fin de acreditar lo alegado, adjuntó un (1) manifiesto de manejo de residuos sólidos peligrosos⁴⁶.

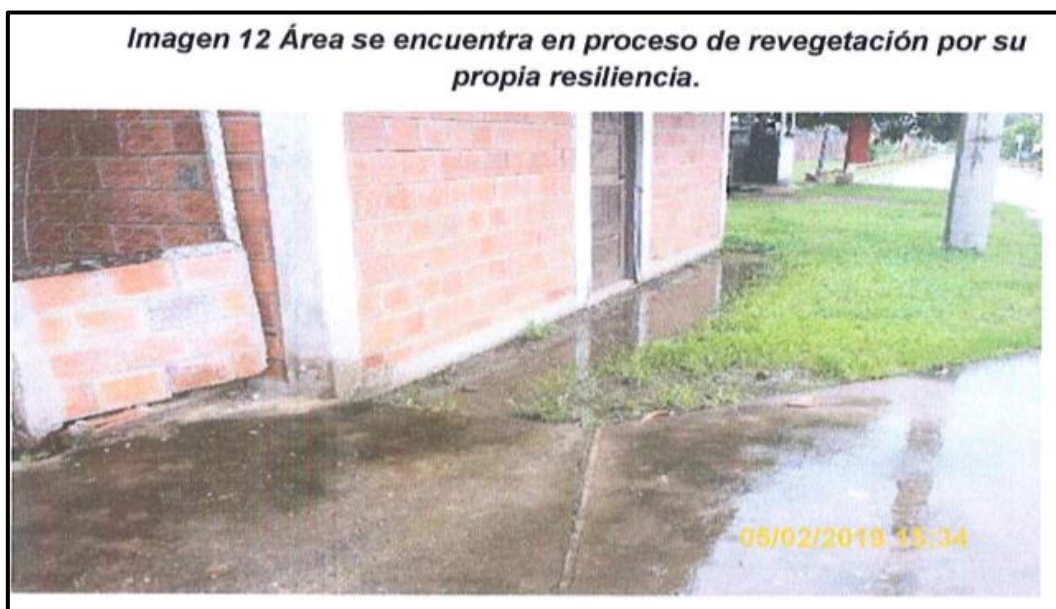
80. Respecto a este punto, el administrado alega que la cobertura vegetal afectada no se trata de una especie nativa, por cuanto es una planta “*gramínea*” que presenta una alta resiliencia⁵¹ y que el área afectada se encuentra en proceso de revegetación por su propia resiliencia. A fin de acreditar lo afirmado, adjunta como medio probatorio una (1) fotografía del 5 de febrero de 2019⁵², la cual se muestra a continuación:

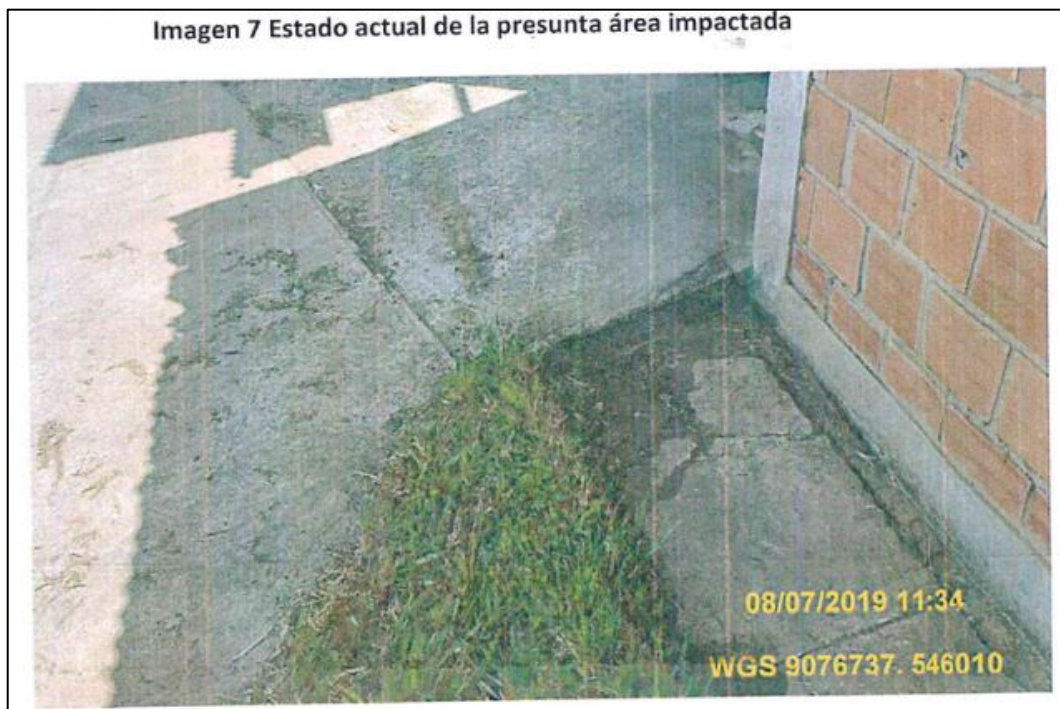
83. De otro lado, en el escrito de descargos II, el administrado presentó una (1) fotografía con fecha de captura del 8 de julio de 2019, en la que se observa el estado actual del suelo afectado por el derrame de hidrocarburo, evidenciando que este se encuentra actualmente reconformado y revegetado, tal como se muestra a continuación:

84. Considerando ello, el administrado acreditó que corrigió la presente conducta imputado; no obstante, esta corrección fue acreditada con la fotografía del 8 de julio de 2019, es decir, con posterioridad al inicio del presente PAS, el cual se dio mediante la notificación de la Resolución Subdirectoral el 16 de enero de 2019.
85. Por lo tanto, corresponde indicar que debido a que la corrección de la conducta se realizó con posterioridad al inicio del presente PAS, no corresponde aplicar el eximente de responsabilidad de subsanación; sin embargo, dicha información será analizada en el acápite pertinente a medidas correctivas.
86. Por lo expuesto, ha quedado acreditado que, durante la Supervisión Regular 2018, el administrado no tomó las medidas correspondientes para evitar el daño potencial sobre el componente suelo, toda vez que durante la supervisión se detectó un derrame de

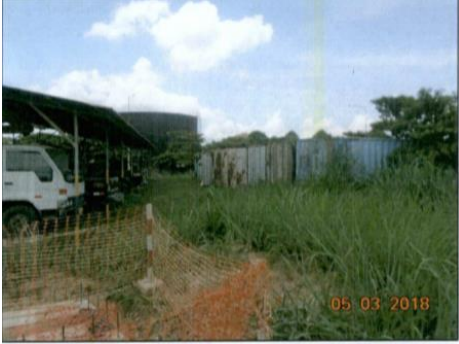
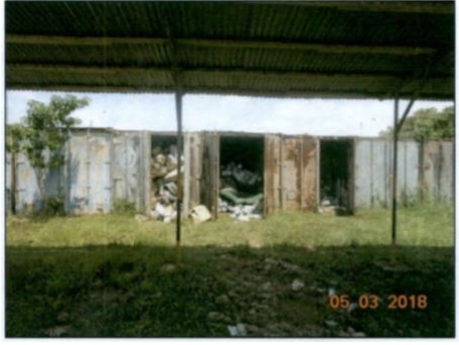
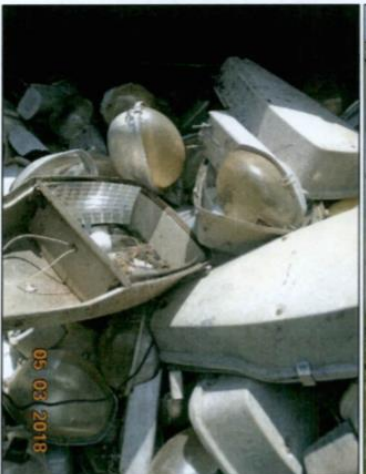
Fotografía 7 del Informe de Supervisión	Fotografía 8 del Informe de Supervisión

94. Asimismo, la DSEM detectó durante la Supervisión Regular 2018 que Electro Ucayali ha dispuesto residuos sólidos sobre la vegetación al lado del lago Yarinacocha en la zona de captación y succión de agua. Aproximadamente en las coordenadas UTM WGS84 9076911N/546240E.
95. Lo referido se sustenta en el Acta de Supervisión, así como en las Vistas N° 7; 8; 9; 10; 11, 12 y 24 del Informe de Supervisión⁶⁰, conforme se observa a continuación:

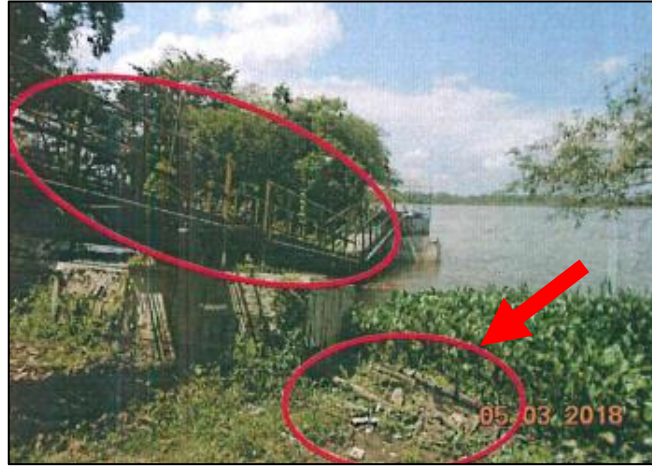
Fotografía 24 del Informe de Supervisión

DSEM verificó Residuos Sólidos dispuestos en la zona de captación/ succión del agua

144. Sobre este punto, es importante indicar que, de la revisión de la fotografía N° 24 del Informe de Supervisión⁷⁹, se observa que la estructura metálica (pontón) esté en contacto directo con la vegetación circundante del lugar, toda vez que un extremo del pontón tiene arraigo en tierra firme y el otro se encuentra flotando en el lago; asimismo, se observa que los pisos y las barandas se encuentran oxidados con exceso de herrumbre sobre estos, a causa de la corrosión metálica por el deterioro ocurrido en el tiempo.

145. A mayor abundamiento, se tiene que por la exposición del hierro metálico a la humedad se forma herrumbre, la cual es una mezcla en proporciones variables de hidróxidos y óxidos de hierro, que corroe su superficie y puede llegar a perforarlo⁸⁰. Considerando

- Retirar 01 pontón flotador que se encuentra sumergido en la laguna Yarinacocha, para su reparación y mantenimiento (cortar plancha corroída para reemplazo con una plancha nueva y pintado con pintura epóxica)

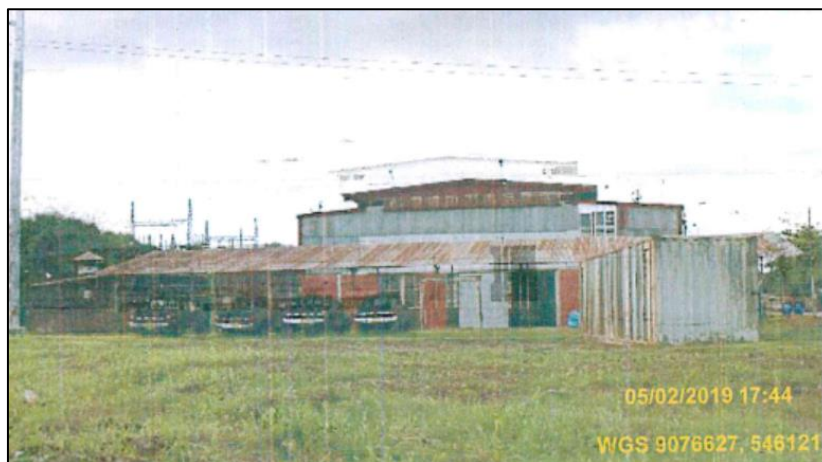
100. Asimismo, en el escrito de descargos II, el administrado adjuntó un (1) manifiesto de residuos sólidos de fecha 27 de noviembre de 2018, mediante el cual acredita la disposición final de los residuos de luminarias, carcasas de tableros que fueron subastados desde la Subestación Yarinacocha hacia el local del ganador el relleno de seguridad de Petramás.
101. Asimismo, el administrado adjunta fotografías que acreditan que el área en la que se encontraban los containers está limpia de residuos; señalando que mantuvo un (1) container en la ubicación evidenciada durante la Supervisión Regular 2018 como almacén de materiales y herramientas, tal como se evidencia en la siguiente imagen:

102. En tal sentido, de la revisión de la documentación presentada por el administrado, se verifica que el administrado acreditó la disposición de los residuos eléctricos que estuvieron mal segregados en la Subestación Yarinacocha, mediante el manifiesto de residuos sólidos de fecha 27 de noviembre de 2018.

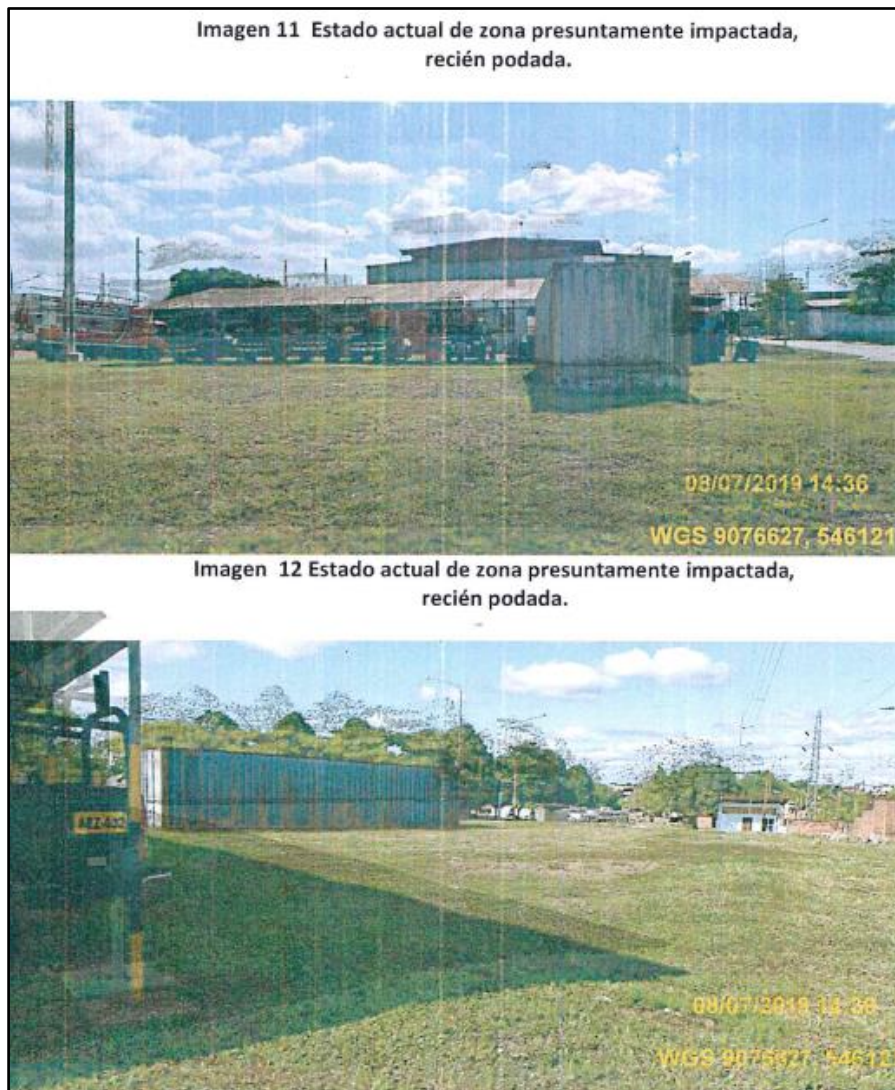
111. En el escrito de descargos II, el administrado reiteró que los elementos sumergidos y residuos metálicos entrarán a un proceso de reparación, por lo cual suscribió el contrato N° G-043-2019-EU para el “acondicionamiento de estructuras y mantenimiento general de los pontones flotantes de Electro Ucayali S.A.” A fin de acreditar lo alegado, adjuntó el referido contrato. Asimismo, presentó fotografías con fecha de captura del 8 de julio de 2019, tal como se muestra a continuación:

112. Al respecto, se reitera que el hecho imputado se encuentra referido a la disposición de residuos sólidos sobre vegetación al lado del lago Yarinacocha, en la zona de captación y succión de agua. En ese sentido, lo alegado por el administrado respecto a la suscripción del contrato N° G-043-2019-EU para el servicio de acondicionamiento de estructura y mantenimiento general de flotadores del Pontón de Electro Ucayali SA no se encuentra relacionado con la subsanación o corrección de la presente conducta.

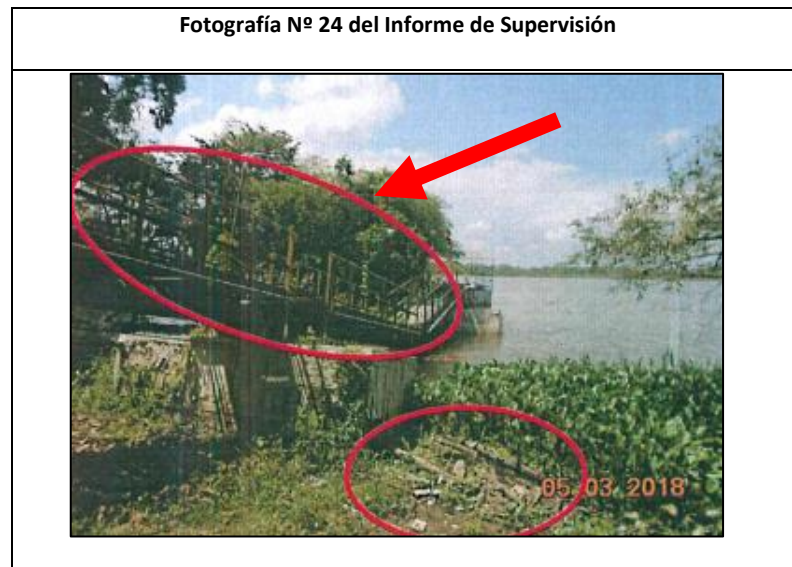
127. De otro lado, la DSEM constató, en la zona de captación de agua - Laguna Yarinacocha S.E. Yarinacocha una estación de succión de agua en desuso, deteriorada con signos de oxidación y parcialmente sumergida.

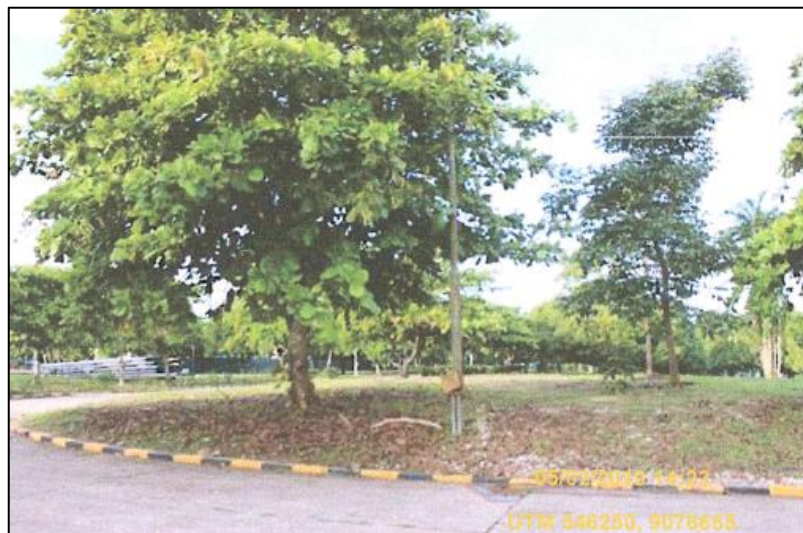
132. Asimismo, en el escrito de descargos I, el administrado adjuntó una (1) fotografía de una de las zonas sobre las cuales estuvieron dispuestos los postes en desuso, tal como se observa a continuación:

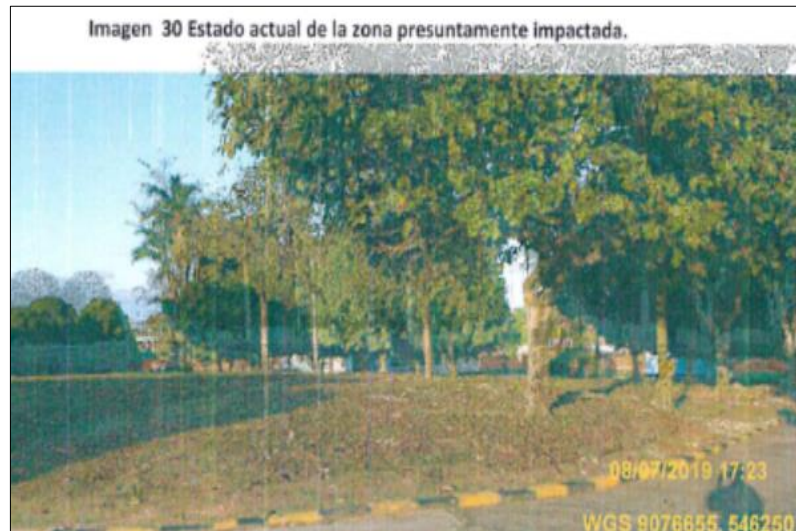
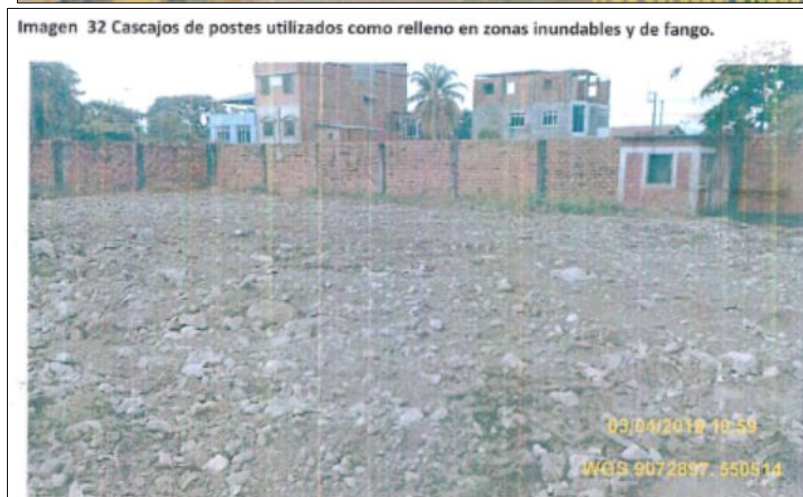
133. Para dar mayores detalles, en el escrito de descargos II, el administrado adjuntó más fotografías del estado actual del área ya sin postes en desuso y una fotografía del lugar donde el tercero que realizó el servicio utilizó como material de relleno los cascajos de los postes.

134. En tal sentido, de la revisión de la documentación presentada por el administrado, se verifica que el administrado acreditó el retiro de los postes de luz, mediante el servicio contratado y ejecutado hasta el 18 de agosto de 2018.
135. Sobre el particular, el artículo 257° del TUO de la LPAG⁷⁴ y el artículo 20° del Reglamento de Supervisión, aprobado por Resolución de Consejo Directivo N° 006-2019-OEFA-CD (en adelante, **Reglamento de Supervisión del OEFA**)⁷⁵, establecen la

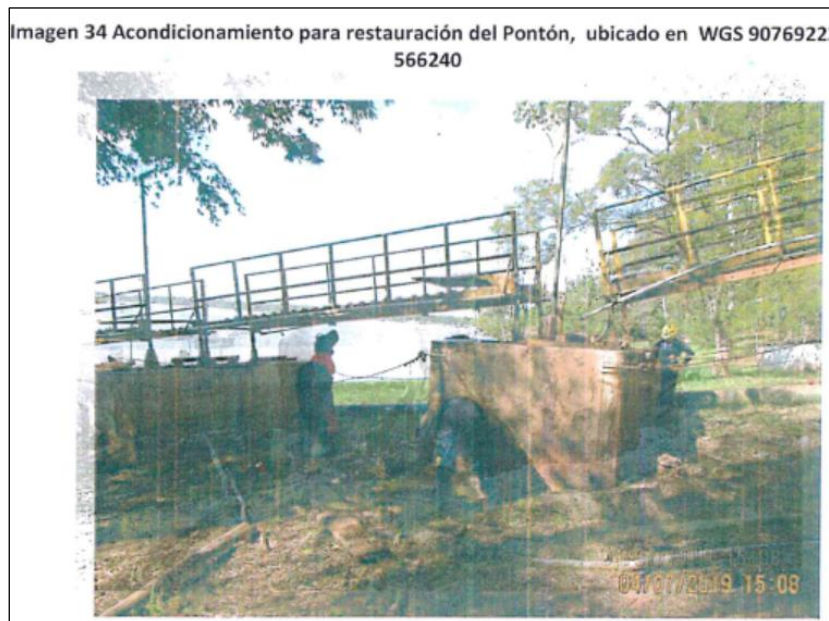
147. De otro lado, en el escrito de descargos II, el administrado alegó que, con fecha 1 de julio de 2019, la empresa W Y P MULTISERVICIOS S.R.L. inició la ejecución del contrato N° G-043-2019-EU para el "acondicionamiento de estructuras y mantenimiento general de los pontones flotantes de Electro Ucayali S.A." A fin de acreditar lo alegado, adjuntó el referido contrato. Asimismo, presentó fotografías con fecha de captura del 4 y 8 de julio de 2019, en la que se observa las actividades de reparación de las estructuras deterioradas del pontón sumergible de la laguna Yarinacocha, tal como se muestra a continuación:

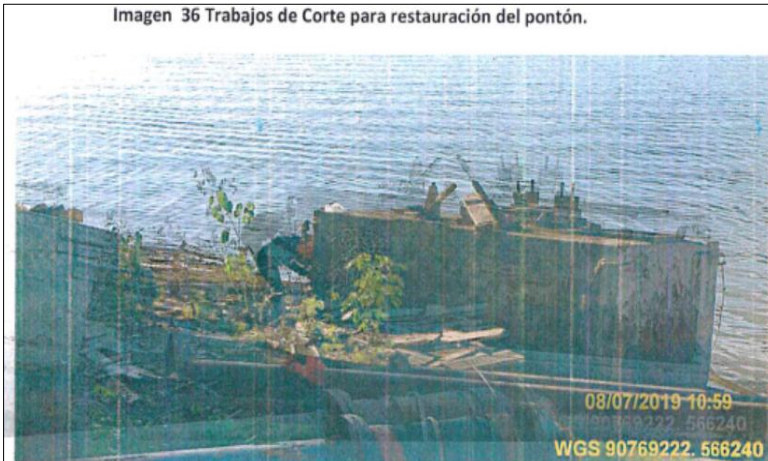
Imagen 36 Trabajos de Corte para restauración del pontón.

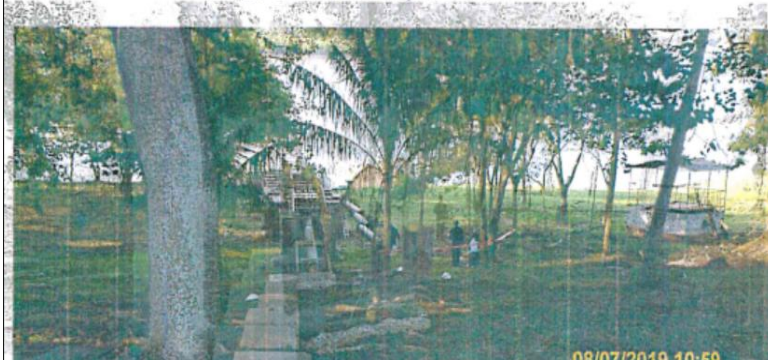
Imagen 37 Zona de trabajo Pontón.

148. Considerando ello, el administrado acreditó que corrigió la presente conducta imputado; no obstante, esta corrección fue acreditada con las fotografías del 8 de julio de 2019, es decir, con posterioridad al inicio del presente PAS, el cual se dio mediante la notificación de la Resolución Subdirectoral el 16 de enero de 2019.
