RESOLUCIÓN DIRECTORAL N° 1548-2019-OEFA/DFAI

EXPEDIENTE N° : 2540-2018-OEFA/DFAI/PAS
ADMINISTRADO : PLUSPETROL NORTE S.A.¹
UNIDAD PRODUCTIVA : YACIMIENTO YANAYACU - LOTE 8
UBICACIÓN : DISTRITO DE URARINAS, PROVINCIA Y
DEPARTAMENTO DE LORETO
SECTOR : HIDROCARBUROS LÍQUIDOS
MATERIAS : ALMACENAMIENTO DE RESIDUOS SÓLIDOS
REQUERIMIENTO DE INFORMACIÓN
COMPROMISOS AMBIENTALES
TRATAMIENTO DE RESIDUOS SÓLIDOS
RESPONSABILIDAD ADMINISTRATIVA
MEDIDA CORRECTIVA
ARCHIVO
REGISTRO DE ACTOS ADMINISTRATIVOS

III.1 Hecho Imputado N° 1: El administrado no realizó un adecuado almacenamiento de sus residuos sólidos peligrosos en las siguientes instalaciones del Lote 8:

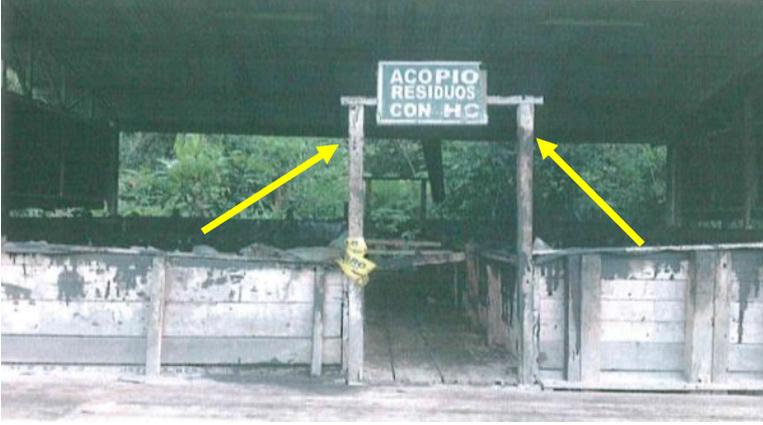
<p>3</p>	<p>Informe de Supervisión N° 141-2018-OEFA/DSEM-CHID²²</p>	<p><i>Informe de Supervisión N° 141-2018-OEFA/DSEM-CHID</i> (...) III. ANÁLISIS DE LA SUPERVISIÓN</p> <p>A. Presuntos Incumplimientos de obligaciones fiscalizables que ameritarían el inicio del procedimiento administrativo sancionador.</p> <p>III.1 Presunto Incumplimiento N° 1: Pluspetrol no realizó un adecuado almacenamiento de sus residuos sólidos peligrosos en las instalaciones del Lote 8 conforme a lo establecido en el marco normativo vigente. (...) III.1.2 Descripción de la conducta detectada en la supervisión y los medios probatorios</p> <table border="1" data-bbox="598 548 1361 918"> <thead> <tr> <th data-bbox="598 548 1114 571">Descripción de la conducta detectada en la supervisión</th> <th data-bbox="1114 548 1361 571">Medios probatorios</th> </tr> </thead> <tbody> <tr> <td data-bbox="598 571 1114 918"> <p>Durante las acciones de supervisión se verificó el inadecuado almacenamiento de residuos peligrosos ubicado en las siguientes instalaciones:</p> <p>a) El centro de almacenamiento de restos de hidrocarburos retirados del Sitio PAC 1 y 3 "Pit 1" no cuenta con sistema de drenaje, tratamiento de lixiviados, ni señalización de peligrosidad de acuerdo con lo dispuesto en el artículo 40° del Decreto Supremo N° 057-2004-PCM.</p> <p>b) El centro de almacenamiento de restos de hidrocarburos retirados del Sitio PAC 1 y 3 "Pit 2" no cuenta con señalización de peligrosidad de acuerdo a lo dispuesto en el artículo 40° del Decreto Supremo N° 057-2004-PCM.</p> </td> <td data-bbox="1114 571 1361 918"> <ul style="list-style-type: none"> - Numeral 1) del ítem A de la sección de Hallazgos del Acta de Supervisión Directa. - Fotografías N° 1,2 y 3 del Panel Fotográfico contenido en el Anexo 7 del Informe Preliminar de Supervisión Directa N° 52312016-OEFA/DS-HID. </td> </tr> </tbody> </table> <p>(...)</p>	Descripción de la conducta detectada en la supervisión	Medios probatorios	<p>Durante las acciones de supervisión se verificó el inadecuado almacenamiento de residuos peligrosos ubicado en las siguientes instalaciones:</p> <p>a) El centro de almacenamiento de restos de hidrocarburos retirados del Sitio PAC 1 y 3 "Pit 1" no cuenta con sistema de drenaje, tratamiento de lixiviados, ni señalización de peligrosidad de acuerdo con lo dispuesto en el artículo 40° del Decreto Supremo N° 057-2004-PCM.</p> <p>b) El centro de almacenamiento de restos de hidrocarburos retirados del Sitio PAC 1 y 3 "Pit 2" no cuenta con señalización de peligrosidad de acuerdo a lo dispuesto en el artículo 40° del Decreto Supremo N° 057-2004-PCM.</p>	<ul style="list-style-type: none"> - Numeral 1) del ítem A de la sección de Hallazgos del Acta de Supervisión Directa. - Fotografías N° 1,2 y 3 del Panel Fotográfico contenido en el Anexo 7 del Informe Preliminar de Supervisión Directa N° 52312016-OEFA/DS-HID.
Descripción de la conducta detectada en la supervisión	Medios probatorios					
<p>Durante las acciones de supervisión se verificó el inadecuado almacenamiento de residuos peligrosos ubicado en las siguientes instalaciones:</p> <p>a) El centro de almacenamiento de restos de hidrocarburos retirados del Sitio PAC 1 y 3 "Pit 1" no cuenta con sistema de drenaje, tratamiento de lixiviados, ni señalización de peligrosidad de acuerdo con lo dispuesto en el artículo 40° del Decreto Supremo N° 057-2004-PCM.</p> <p>b) El centro de almacenamiento de restos de hidrocarburos retirados del Sitio PAC 1 y 3 "Pit 2" no cuenta con señalización de peligrosidad de acuerdo a lo dispuesto en el artículo 40° del Decreto Supremo N° 057-2004-PCM.</p>	<ul style="list-style-type: none"> - Numeral 1) del ítem A de la sección de Hallazgos del Acta de Supervisión Directa. - Fotografías N° 1,2 y 3 del Panel Fotográfico contenido en el Anexo 7 del Informe Preliminar de Supervisión Directa N° 52312016-OEFA/DS-HID. 					
<p>4</p>	<p>Foto N° 1²³:</p> <p>Pit 1: Coordenadas UTM WGS 84: 0505291 E, 9461247 N</p>

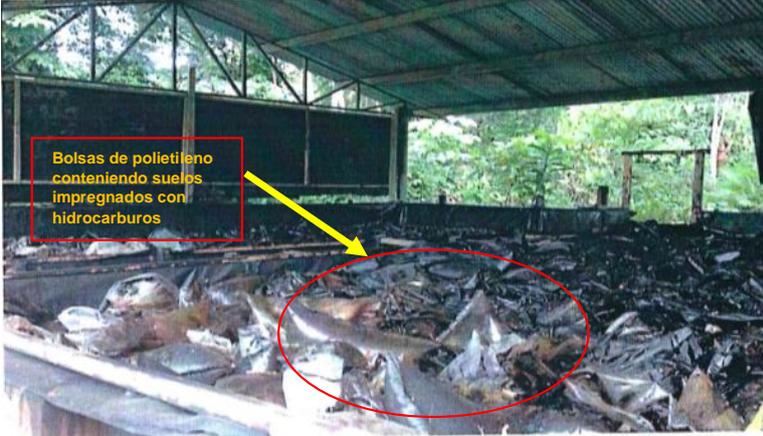
<p>5</p>	<p>Foto N° 2: Pit 1²⁴</p> <p>Coordenadas UTM WGS 84: 0505291 E, 9461247 N</p>

<p>Bolsas de polietileno conteniendo suelos impregnados con hidrocarburos</p>

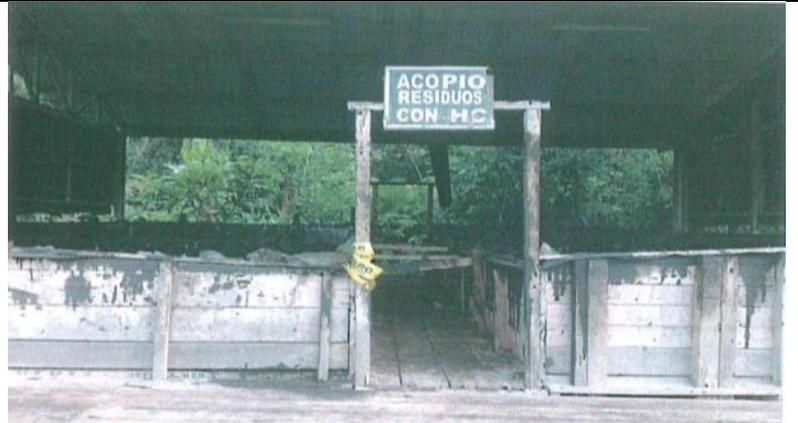
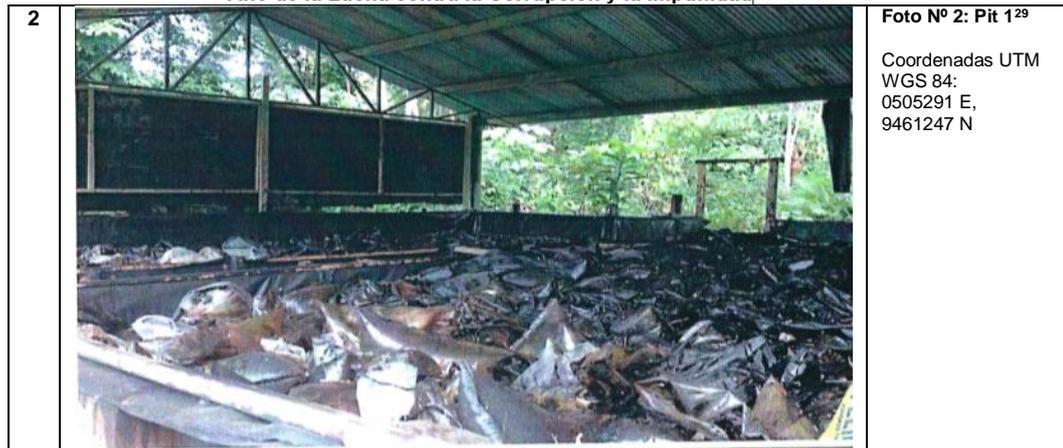
Cuadro N° 2: Vistas fotográficas 1 y 2 del Pit 1

16. Al respecto, durante la Supervisión Regular 2016, se advirtió que el centro de almacenamiento de restos de hidrocarburos retirados del sitio PAC 1 y 3, denominado Pit 1 es una estructura de madera, elevada respecto del suelo, con dimensiones aproximadas de 6 m x 10 m y 1.2 m de altura, techada y con base impermeabilizada con geomembrana, asimismo se indicó que no contaba con un sistema de drenaje ni tratamiento de lixiviados, por lo que la Dirección de Supervisión concluyó que el administrado habría incumplido con lo señalado en el artículo 40º del RLGRS²⁸.
17. Sin embargo, de la revisión de las vistas fotográficas N° 1 y 2 referentes al Pit 1, se observa que de las mismas no se puede apreciar claramente si el Pit 1 no cuenta con sistema de drenaje y tratamiento de lixiviados tal como se muestra en el siguiente cuadro:

Pit 1: Coordenadas UTM WGS 84: 0505291 E, 9461247 N

18. En efecto, de las vistas fotográficas, **no se puede observar que el administrado no haya implementado un sistema de drenaje ni tratamiento de lixiviados**, toda vez que la fotografía N° 1 muestra una imagen frontal sin detalles y la fotografía 2 muestra solo bolsas de polietileno almacenadas en el Pit 1, por lo expuesto, las fotografías N° 1 y 2 no son medios probatorios idóneos para declarar la responsabilidad del administrado en este extremo.

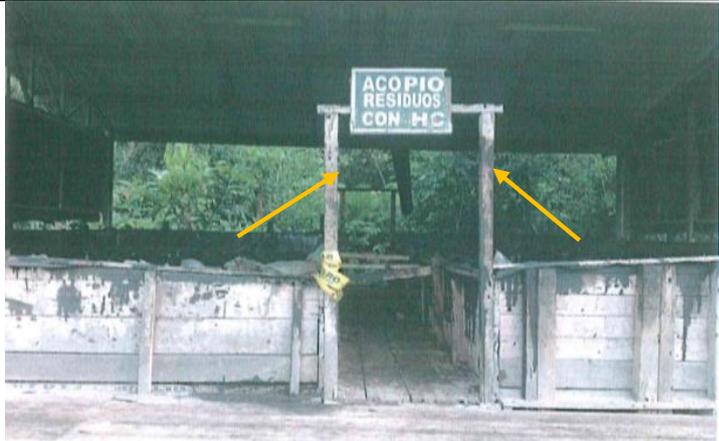
Decenio de la Igualdad de Oportunidades para Mujeres y Hombres
 Año de la Lucha contra la Corrupción y la Impunidad
Cuadro N° 3: Foto del Pit 1

Pit 1: Coordenadas UTM WGS 84: 0505291 E, 9461247 N

31. Del cuadro se advierte, que la numeración va del 4 al 0, siendo el 4 el nivel más alto de peligrosidad y el 0 el de menor peligrosidad, por ello es indispensable que los sitios de almacenamiento, centrales o **temporales**, cuenten con una señalización de peligrosidad, mediante la colocación del diamante o rombo de materiales peligrosos, porque ello permite, como se señaló en el párrafo precedente, saber el tipo de material y las medidas que se debe adoptar para protegerse de los posibles daños, por lo que, lo alegado por el administrado no resulta suficiente para desvirtuar la presente imputación.

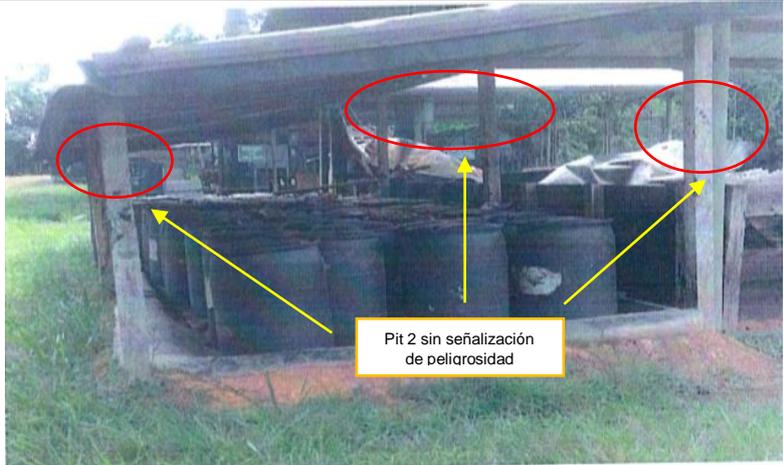
<p>Foto Nº 3: Pit 2</p> <p>Coordenadas UTM WGS 84 Zona 17 0505277 E 9461247 N</p>

Cuadro Nº 5: Fotografía Pit 2

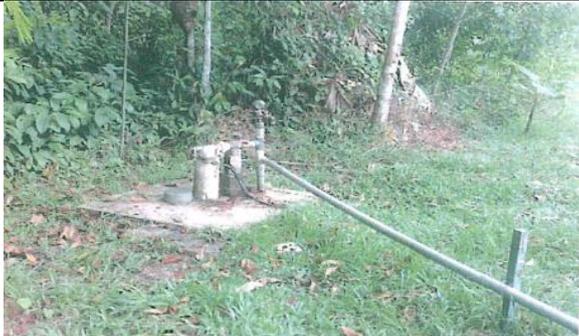
Foto N° 4: Pozo de agua subterránea N° 1, localizado en las coordenadas UTM, WGS 84, Zona 18: 0505285 E; 9460868 N.

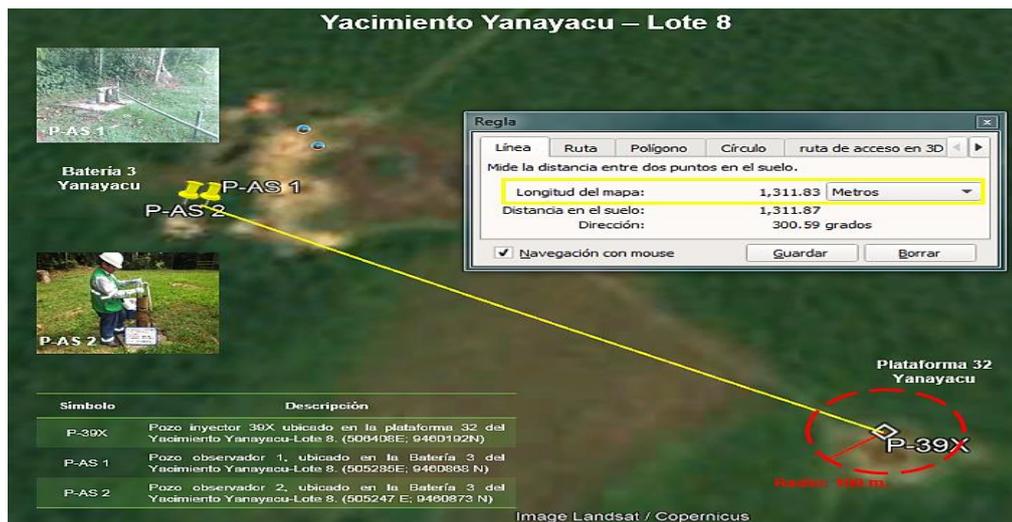
Imagen N° 1: Ubicación del pozo inyector 39X y los pozos observadores P-AS 1 y P-AS 2

90. Cabe señalar, que en el presente caso, el hecho imputado se sustenta en el análisis espacial realizado a partir de la información contenida en el Acta de Supervisión s/n, en la cual se precisó, mediante coordenadas UTM WGS 84, la ubicación geográfica del pozo inyector 39 XCD y los pozos observadores N° 1 y 2, así como, en el registro fotográfico N° 4 y N° 5 del Informe de Supervisión, conforme se evidencia de la imagen satelital obtenida del programa de georreferenciación Google Earth⁷⁴.

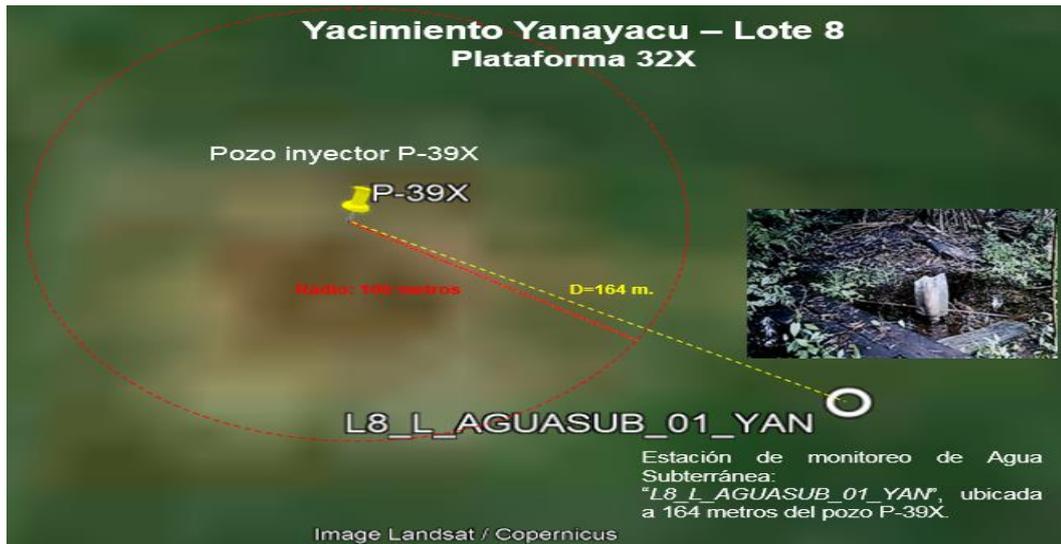
Decenio de la Igualdad de Oportunidades para Mujeres y Hombres
Año de la Lucha contra la Corrupción y la Impunidad
Imagen N° 2: Ubicación del pozo freaticométrico

96. Al respecto, es preciso indicar, que el hecho materia de análisis está referido a la implementación de pozos observadores en un radio de 100 metros de distancia respecto a la ubicación del pozo inyector 39XCD de la Plataforma 32X del yacimiento Yanayacu en el Lote 8, tal como se señala en su PMA. En ese sentido, si bien el pozo freaticométrico servirá para el monitoreo de aguas subterráneas y cumple la misma función que un pozo de observación, dicho pozo se encuentra ubicado en un **radio mayor a los 100 metros** de distancia respecto del pozo 39XCD, conforme se aprecia de la siguiente imagen:
