Organismo de Evaluación y
Fiscalización Ambiental - OEFA

RESOLUCIÓN DIRECTORAL Nº 01666-2019-OEFA/DFAI

EXPEDIENTE Nº : 1594-2018-OEFA/DFAI/PAS
ADMINISTRADO : COMPAÑÍA MINERA ARES S.A.C. ¹
UNIDAD FISCALIZABLE : ARES
UBICACIÓN : DISTRITO DE ORCOPAMPA, PROVINCIA
DE CASTILLA Y DEPARTAMENTO DE
AREQUIPA
SECTOR : MINERÍA
MATERIAS : COMPROMISO AMBIENTAL
RESPONSABILIDAD ADMINISTRATIVA
MEDIDA CORRECTIVA
ARCHIVO

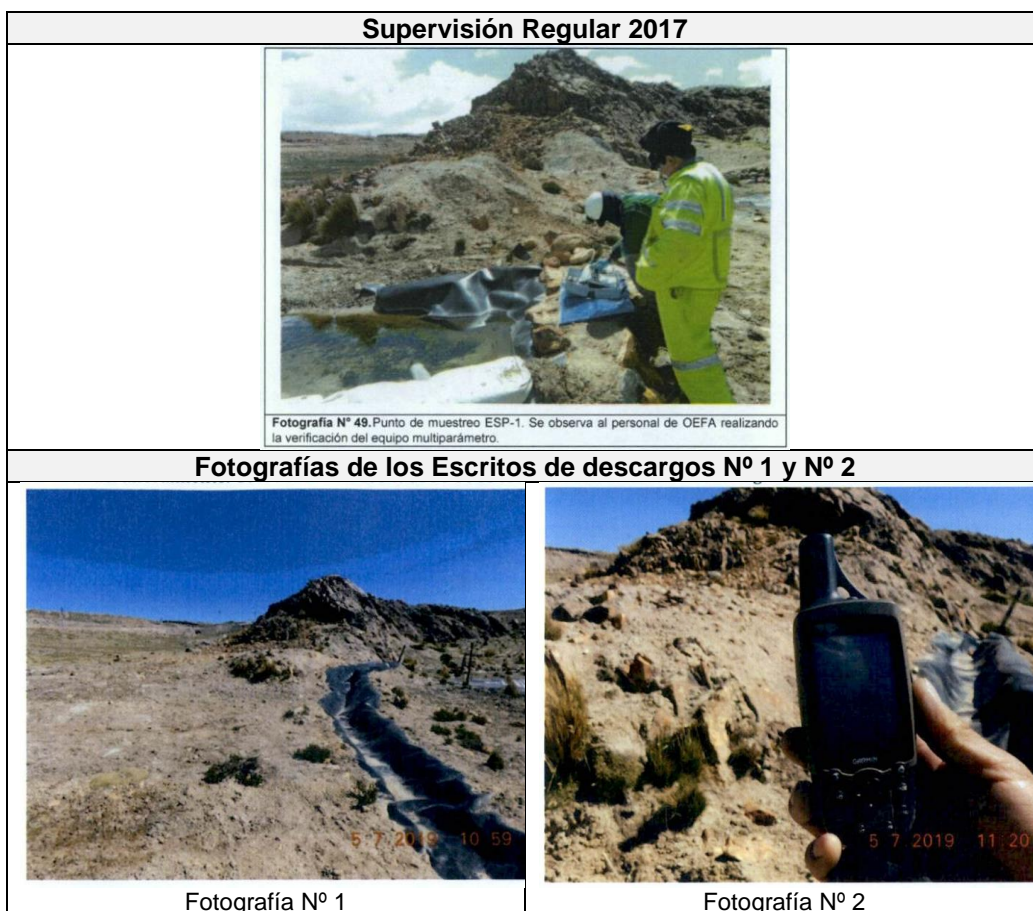
Fuente: Elaboración OEFA

35. Asimismo, el administrado indica en su Escrito de descargos N° 1 y 2 que actualmente las filtraciones encontradas en la Supervisión Regular 2017 ya no se encuentran en la zona, para lo cual, adjunta fotografías cuya ubicación se encontraría en las coordenadas UTM WGS-84 E: 804643 N: 8 336312, de las cuales se advierte la presencia de un canal de conducción y zona aledaña; de la fotografía no se puede advertir las coordenadas en el equipo GPS; sin embargo, en contraste con las fotografía de muestreo del punto ESP-11¹⁹ de la Supervisión Regular 2017, se concluye que corresponden a la misma zona, toda vez que en

la parte posterior se advierte la misma formación geológica, lo cual se muestra a continuación:

36. De la comparación de la fotografía de la Supervisión Regular 2017 y las fotografías tomadas por el administrado el 5 de julio de 2019, se advierte que en la zona del hallazgo ya no se observa la presencia de afloramientos.
37. En atención a lo anterior, cabe agregar que el principio de presunción de licitud, previsto en el numeral 9 del artículo 248° del Texto Único Ordenado de la Ley N° 27444, Ley del Procedimiento Administrativo General, aprobado por el Decreto Supremo N° 004-2019-JUS (en adelante, **TUO de la LPAG**)²⁰, establece que las entidades deben presumir que los administrados han actuado apegados a sus deberes mientras no cuenten con evidencia en contrario. Sobre dicho principio, Morón Urbina²¹ señala lo siguiente:

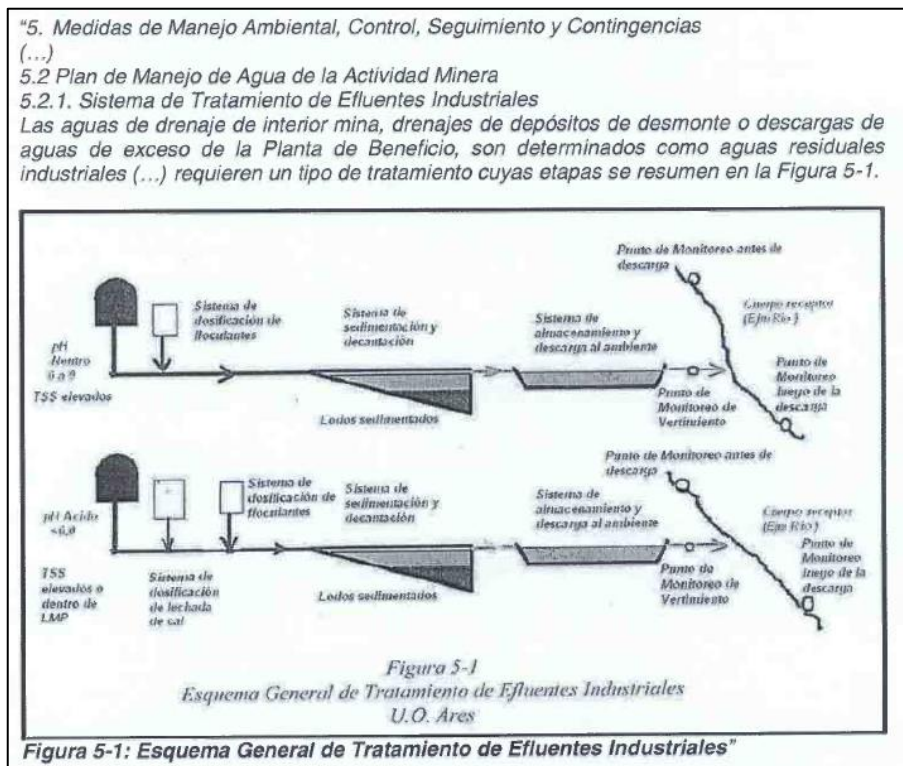
Figura 5-1: Esquema General de Tratamiento de Efluentes Industriales"

Resolución Directoral N° 173-2013-MEM/AAM, de fecha 31 de mayo de 2013 (en adelante, **MEIA Programa de Monitoreo 2013**), señala lo siguiente²²:

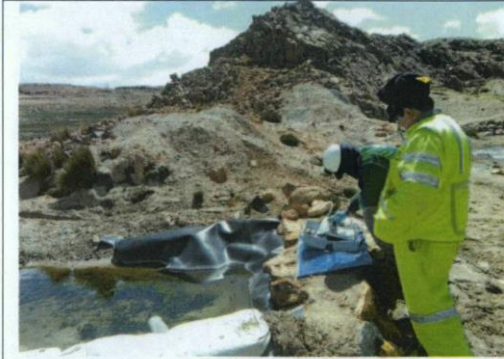
116. En ese sentido, se concluye que las fotografías presentadas por el administrado mediante su Escrito de descargos N° 1 y 2 corresponden a la zona del hallazgo del presente hecho imputado.
117. Cabe indicar que de la revisión del registro fotográfico presentado por el administrado mediante el Escrito de descargos N° 1 y 2, se advierte que se ha retirado la tubería de conducción de aguas que vendrían del afloramiento. Asimismo, se observa que a la fecha no se evidencia afloramiento alguno en dicha área; por lo cual, se ha revertido la conducta infractora detectada durante la Supervisión Regular 2017, esto se advierte de la comparación de las fotografías presentados por el administrado con la fotografía de la Supervisión Regular 2017, lo mencionado se muestra a continuación:

Fotografía N° 49. Punto de muestreo ESP-1. Se observa al personal de OEFA realizando la verificación del equipo multiparámetro.

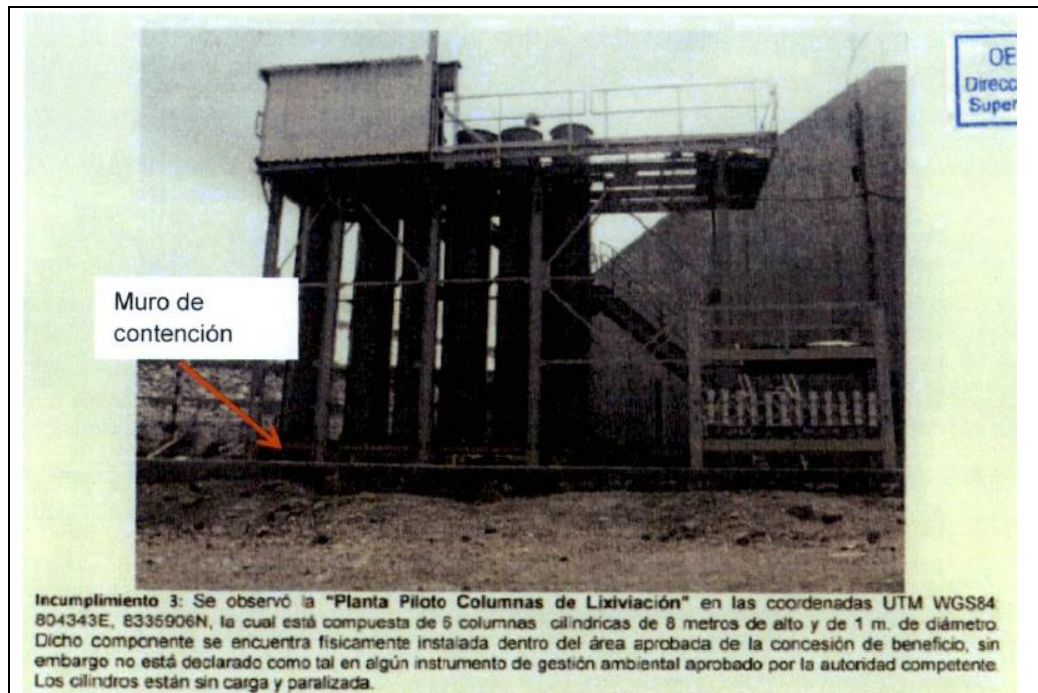
Fuente: Extracto del Escrito de Descargos N° 2

129. Sobre el particular, en su Escrito de descargos N° 2, el administrado alegó que, en relación al citado extremo de la propuesta de medida correctiva, se debe considerar lo siguiente: (i) La planta se encuentra ubicada en la zona industrial, sobre una losa de concreto y dentro de un muro de contención de 20 cm; y, (ii) La planta se encuentra en desuso y las columnas vacías, por lo que no existe ningún riesgo de fugas asociado al componente; lo cual se evidencia en la siguiente fotografía de la Supervisión Regular 2017:

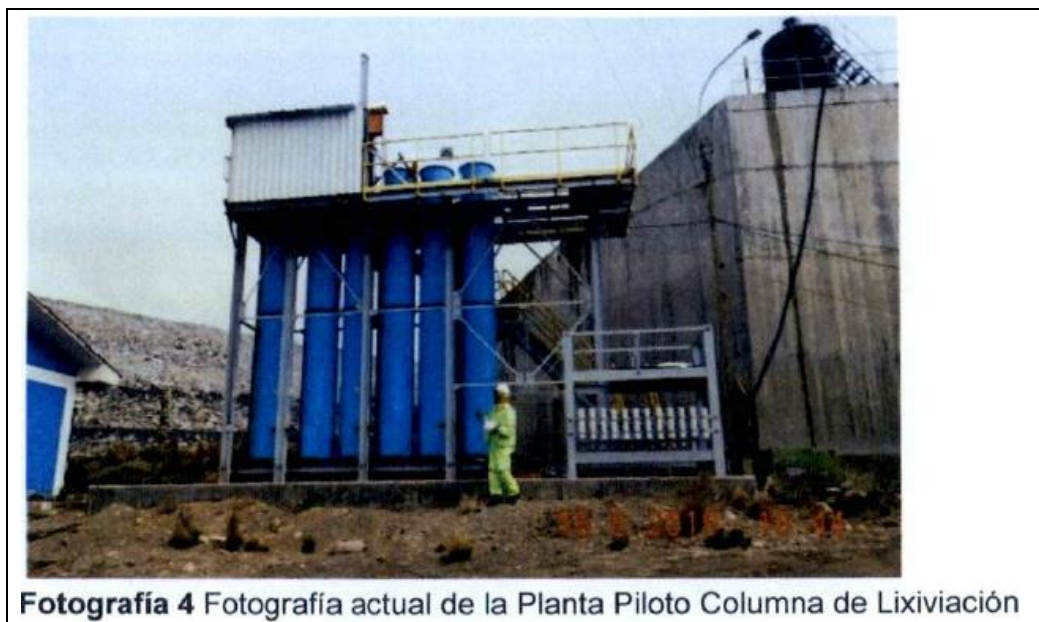
Fuente: Extracto del Escrito de Descargos N° 2

130. Asimismo, el administrado adjunta a su escrito de descargos una fotografía mediante la cual sostiene que en la actualidad el componente verificado mantiene las mismas condiciones que al momento de la Supervisión Regular 2017, tal como se aprecia a continuación:

131. En tal sentido, el administrado alega en su Escrito de descargos N° 2 que no corresponde que la autoridad administrativa solicite la implementación de medidas de manejo ambiental respecto al componente materia de análisis debido a que este se encuentra en desuso, y las columnas están vacías, sin ningún riesgo de fugas asociado al componente; además, alega que el componente cuenta con un sistema de contención por lo que cualquier riesgo es inexistente.
