## RESOLUCIÓN DIRECTORAL Nº 01718-2019-OEFA/DFAI

**EXPEDIENTE Nº** : 1257-2018-OEFA/DFAI/PAS  
**ADMINISTRADO** : COMPAÑÍA MINERA QUIRUVILCA S.A.  
EN LIQUIDACION<sup>1</sup>  
**UNIDAD FISCALIZABLE** : QUIRUVILCA  
**UBICACIÓN** : DISTRITO DE QUIRUVILCA, PROVINCIA DE  
SANTIAGO DE CHUCO, DEPARTAMENTO DE  
LA LIBERTAD  
**SECTOR** : MINERÍA  
**MATERIA** : INCUMPLIMIENTO DE NORMATIVA AMBIENTAL  
MEDIDAS CORRECTIVAS

#### III.1. **Hecho imputado N° 1: El administrado no implementó las medidas de limpieza de relave derramado en la zona San Pedro, en coordenadas UTM WGS 84: 9114267 N y 796927 E, incumpliendo lo establecido en la normativa ambiental.**

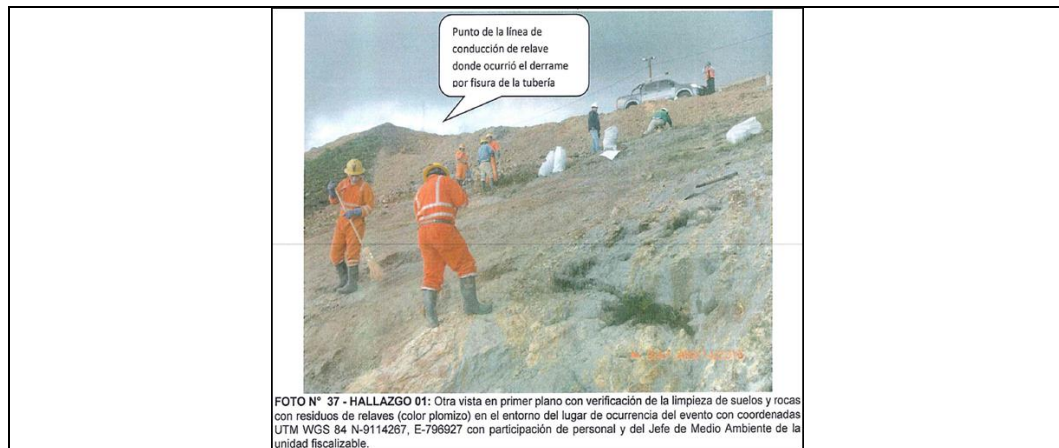
minero aún se encontraba realizando la limpieza del área, pese a que el administrado en el Reporte Preliminar de la emergencia ambiental afirmó que, a la fecha de dicho reporte, ya había culminado con las labores de limpieza de toda el área involucrada. Asimismo, en el Reporte Final de Emergencias Ambientales se indica que el área involucrada corresponde a una extensión de 500 m² 11.

- 12. El hecho verificado se sustenta en las fotografías N° 35, 36 y 37 del Anexo 5 (Panel Fotográfico) del Informe Preliminar:

Fuente: Informe Preliminar de Supervisión Directa N° 842-2016-OEFA/DS-MIN

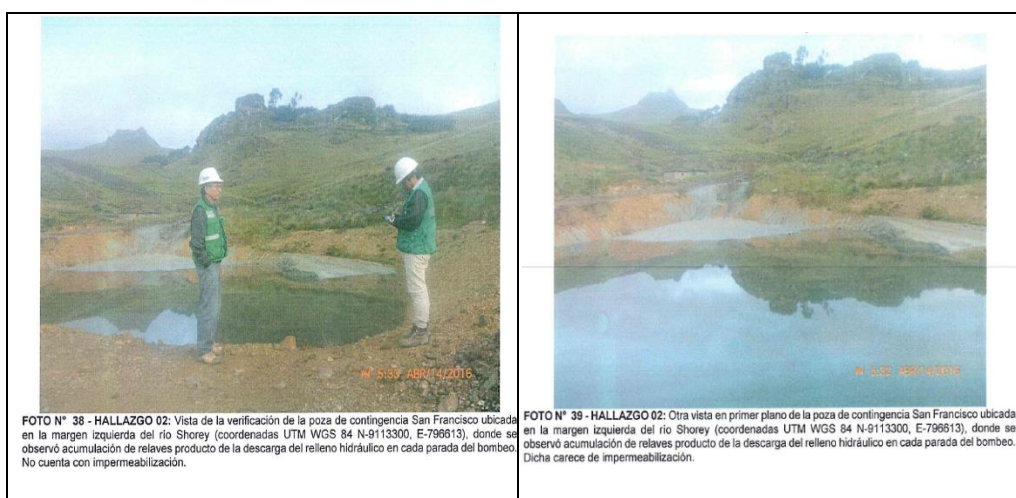
34. De conformidad con lo consignado en el Anexo del Informe de Supervisión, la Dirección de Supervisión constató que el administrado no impermeabilizó la poza de contingencia San Francisco ubicada en las coordenadas UTM WGS84 N 9113300 y E 796613, ni las pozas de contingencia ubicadas en las coordenadas UTM WGS84 N 9115122, E 796901 y N 9115212, E 796843, que integran el sistema de contingencia para casos de derrames de relave<sup>18</sup>. Lo señalado se sustenta en las fotografías N.º 38, 39, 40, 42, 43 y 44 del Anexo 5 (Panel Fotográfico) del Informe Preliminar:

*En la poza de contingencia San Francisco, ubicada en la margen izquierda del río Shorey (coordenadas UTM WGS84: N-9113300, E-796613), se observó la acumulación de relaves producto de la fuga de relaves. (...).”*

Fuente: Informe Preliminar de Supervisión Directa N° 842-2016-OEFA/DS-MIN

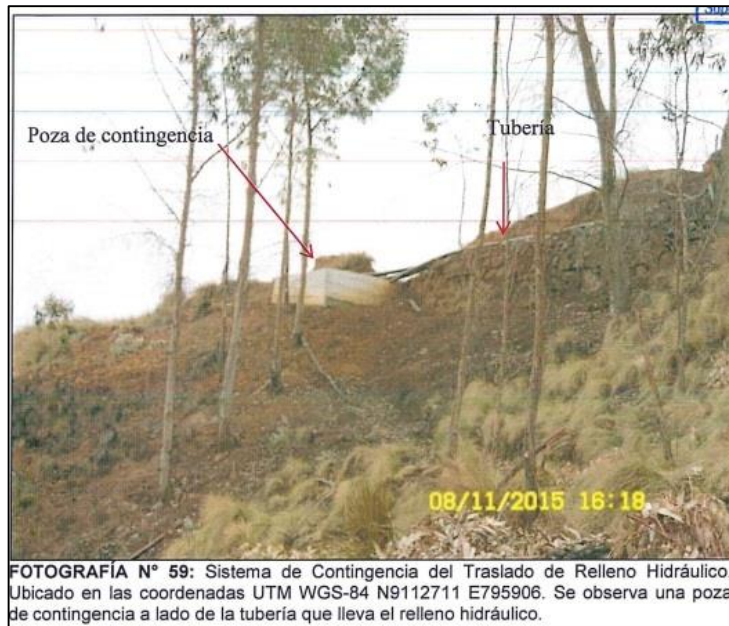
Fuente: Supervisión Regular 2015

49. Asimismo, de la revisión de las supervisiones anteriores a la Supervisión Especial 2016<sup>26</sup>, se verifica que en aquellas no se han verificado las pozas de contingencia materia de la presente imputación, razón por la cual lo alegado por el administrado respecto a que en las supervisiones anteriores al 2016 se verificó la impermeabilización de las pozas de contingencia, carece de sustento.
