RESOLUCIÓN DIRECTORAL N° 01780-2019-OEFA/DFAI

EXPEDIENTE N° : 2614-2018-OEFA/DFAI/PAS
ADMINISTRADO : EL MOLLE VERDE S.A.C.¹
UNIDAD FISCALIZABLE : TRAPICHE
UBICACIÓN : DISTRITO DE JUAN ESPINOZA MEDRANO,
PROVINCIA DE ANTABAMBA Y DEPARTAMENTO
DE APURÍMAC
SECTOR : MINERÍA
MATERIA : RESPONSABILIDAD ADMINISTRATIVA
MULTA

III.2 Hecho imputado N° 1: El administrado no implementó canales de coronación en las plataformas de perforación 1228, 968, 547, 490, 488, 1222, 1246, 1311, 957 y 947, incumpliendo lo establecido en su instrumento de gestión ambiental.

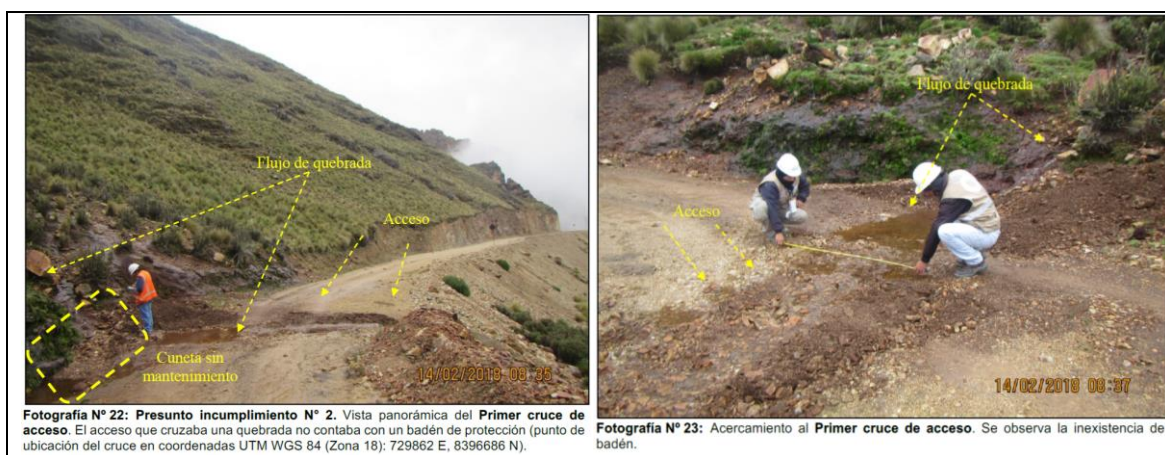
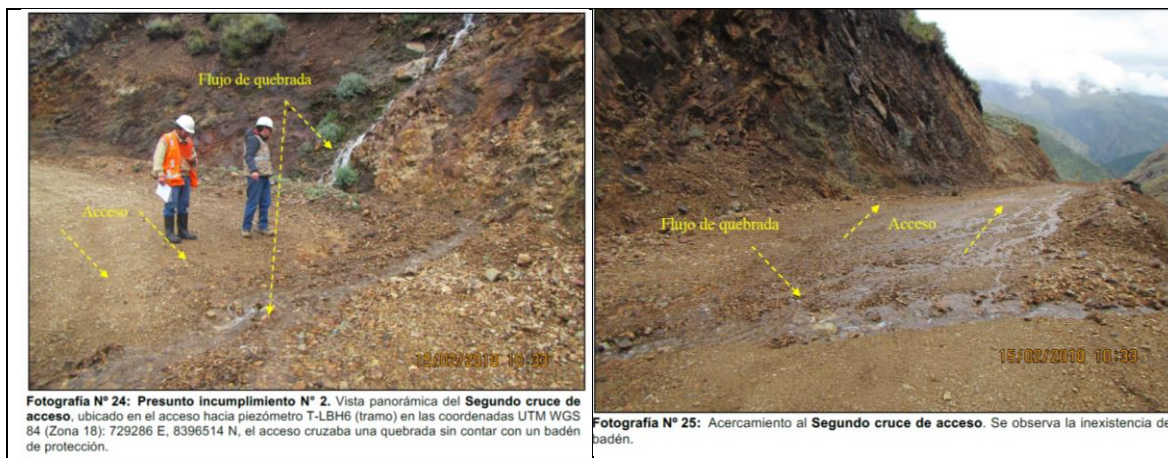
- 49. De conformidad con lo consignado en el Informe de Supervisión, durante la Supervisión Regular 2018, la DSEM verificó que el administrado no habría implementado badenes para evitar el cruce del acceso principal con cuerpos de agua, en las coordenadas UTM (DATUM WGS84): 729862E; 8396686N y 729286E; 8396514N³². Lo verificado por la DSEM se sustenta en las fotografías 22 a la 25 del Panel fotográfico correspondiente al Informe de Supervisión³³, conforme se observa a continuación:

50. En el Informe de Supervisión, la DSEM concluyó que el administrado no implementó badenes en dos (02) puntos en los que el acceso principal del proyecto cruzaba cuerpos de agua, incumpliendo lo establecido en su instrumento de gestión ambiental.

52. Conforme a ello, la ausencia de los badenes genera un daño potencial relacionado a un incremento de partículas sólidas suspendidas en los cuerpos de agua superficial lo que provocaría una alteración de la calidad de agua superficial y del drenaje al no construir badenes en los tramos de acceso que cruzan cuerpos de agua tales como quebradas, de manera que se afecta al componente biótico que se desarrolla en el medio acuático afectado.

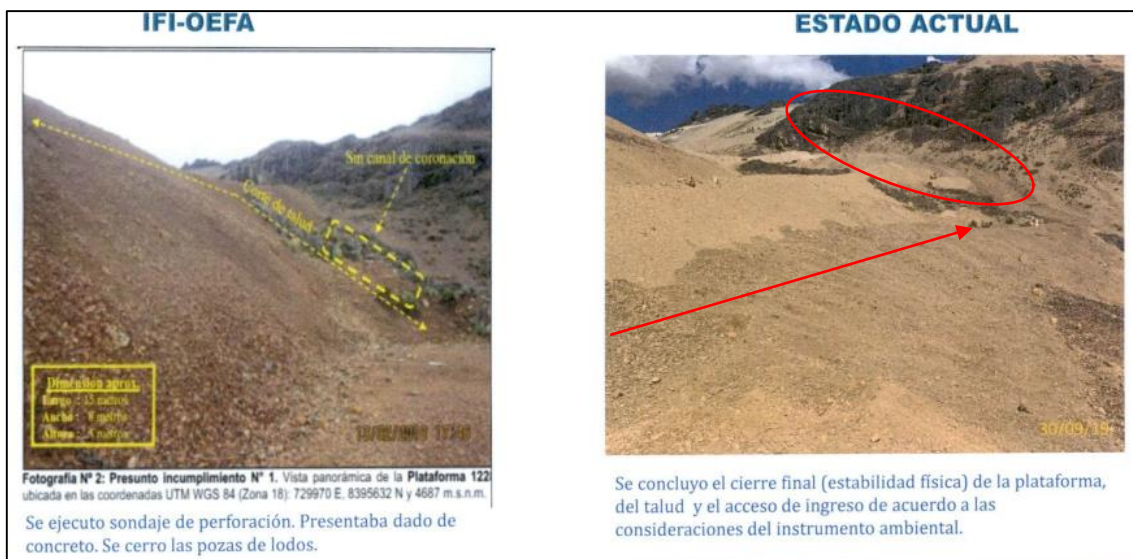
86. Por lo que, considerando la información presentada y las acciones realizadas por el administrado, no corresponde el dictado de una medida correctiva para la plataforma 1228.

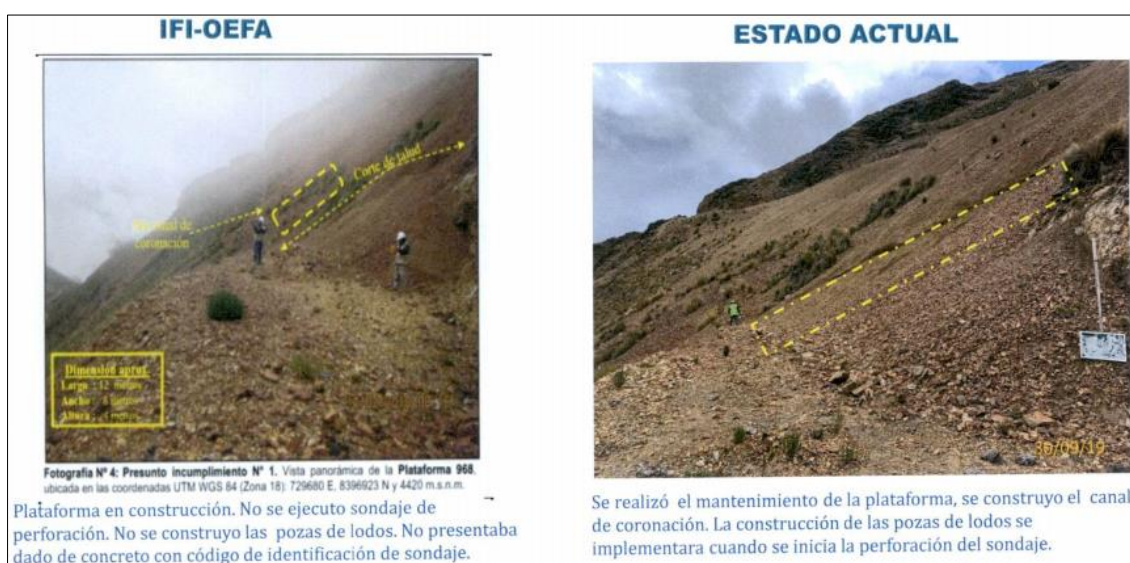
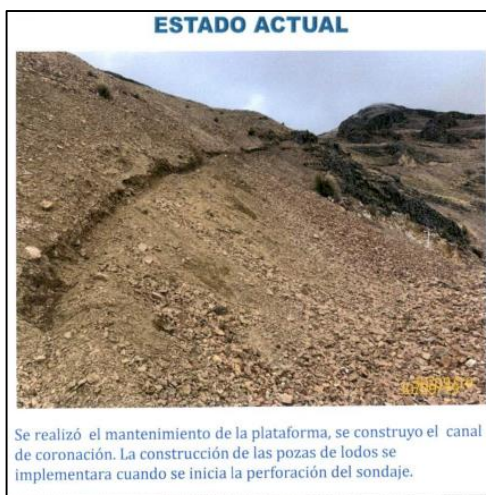
89. Al respecto, se debe indicar que, las fotografías que presenta el administrado no cuentan con coordenadas UTM WGS 84 tomadas con un equipo GPS donde pueda advertirse que son las coordenadas tal como indica el informe de supervisión.
90. Por otro lado, si bien en la primera fotografía indica que ha realizado el mantenimiento de la plataforma y que se construyó el canal de coronación, este último no se advierte en la imagen referida. Asimismo, en la segunda fotografía, si bien se observa la construcción de un canal, dicha fotografía tampoco cuenta con coordenadas UTM WGS 84 y no cuentan con un punto de referencia visual que permita determinar que corresponden a la misma zona que se verificó durante la Supervisión Regular 2018, conforme se observa a continuación:

91. Por lo tanto, el administrado no ha acreditado la subsanación del incumplimiento respecto a la plataforma 968, correspondiendo el dictado de una medida correctiva.

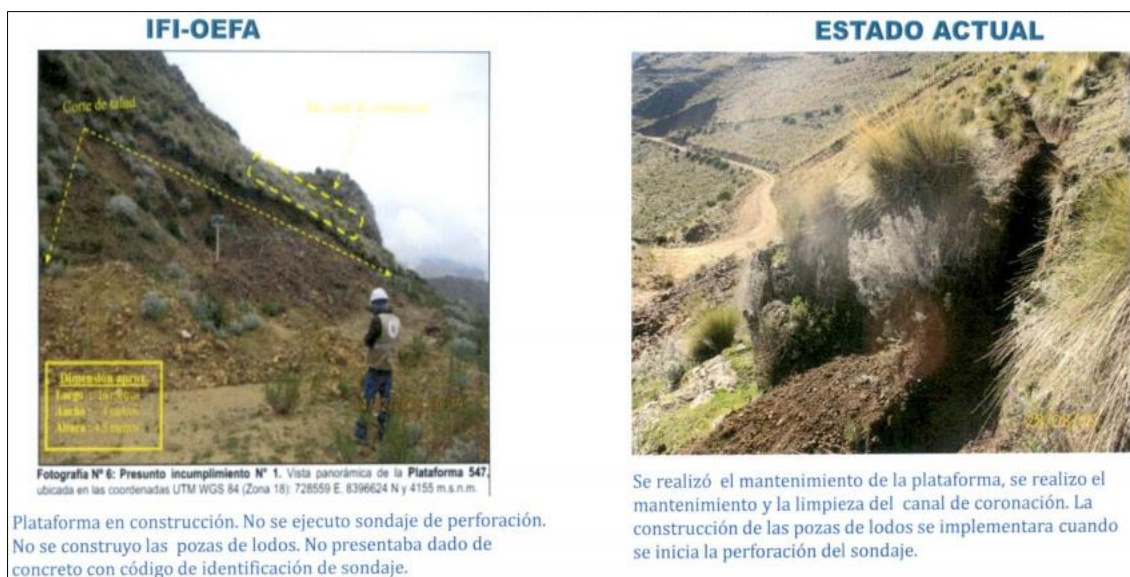
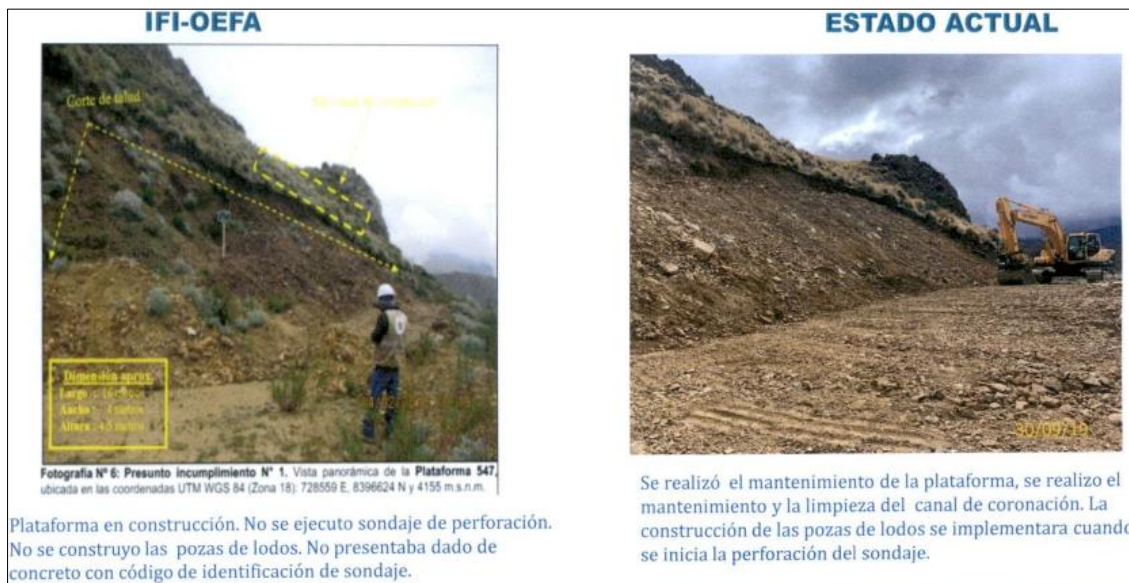
94. Al respecto, se debe indicar que, las fotografías que presenta el administrado no cuentan con coordenadas UTM WGS 84 tomadas con un equipo GPS donde pueda advertirse las coordenadas tal como indica el informe de supervisión.

95. En ambas fotografías, si bien se observa la construcción de un canal, así como trabajos de mantenimiento, la fotografía donde se observa un canal de coronación, no cuenta con un punto de referencia visual que permita determinar que corresponden a la misma zona que se verificó durante la Supervisión Regular 2018.

96. Por lo tanto, el administrado no ha subsanado el incumplimiento respecto a la plataforma 547, correspondiendo el dictado de una medida correctiva.

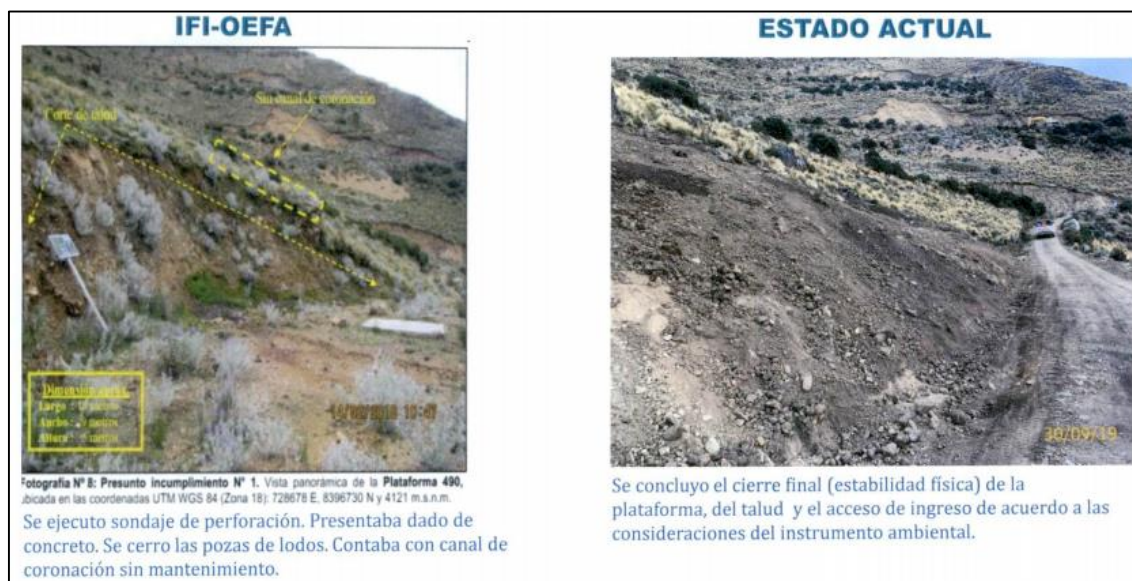
100. De acuerdo a ello, de la fotografía se advierte que el administrado ha ejecutado actividades de estabilidad física y perfilado como reconfiguración del talud y perfilado del terreno conforme a las áreas del entorno, de acuerdo a lo señalado en las medidas de cierre indicadas en la Cuarta MEIAsd Trapiche.

101. Por lo que, considerando la información presentada y las acciones realizadas por el administrado, no corresponde el dictado de una medida correctiva para la plataforma 490.

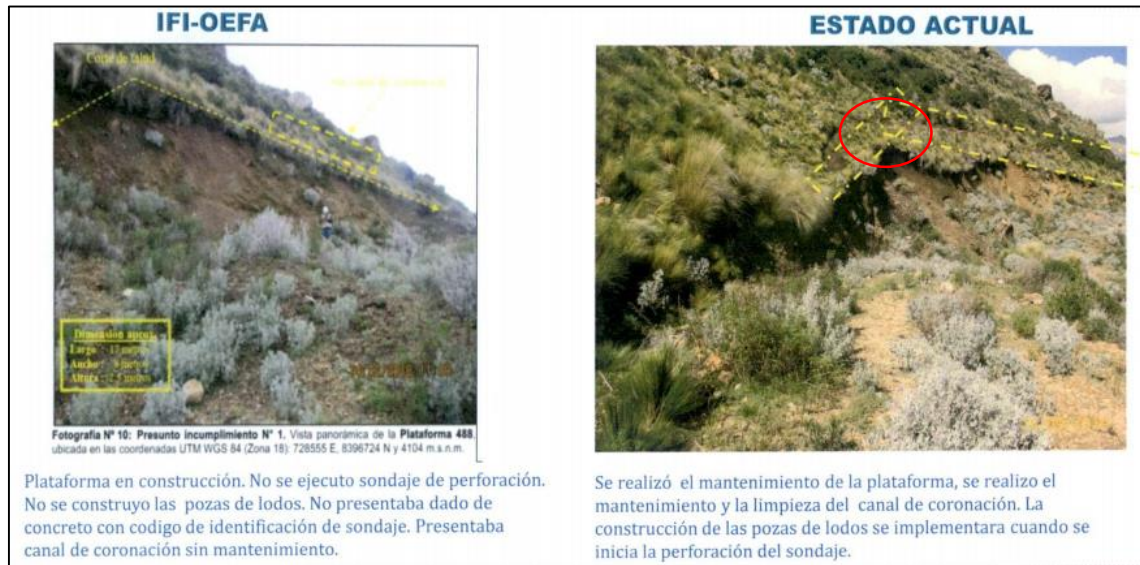
104. Al respecto, se debe indicar que, si bien no cuenta con coordenadas UTM WGS 84, se advierte que si cuenta con un punto de referencia visual que permite determinar que corresponde a la misma zona.

105. De la fotografía se advierte que el administrado ha implementado el canal de coronación, por lo tanto, no corresponde el dictado de una medida correctiva para la plataforma 488.

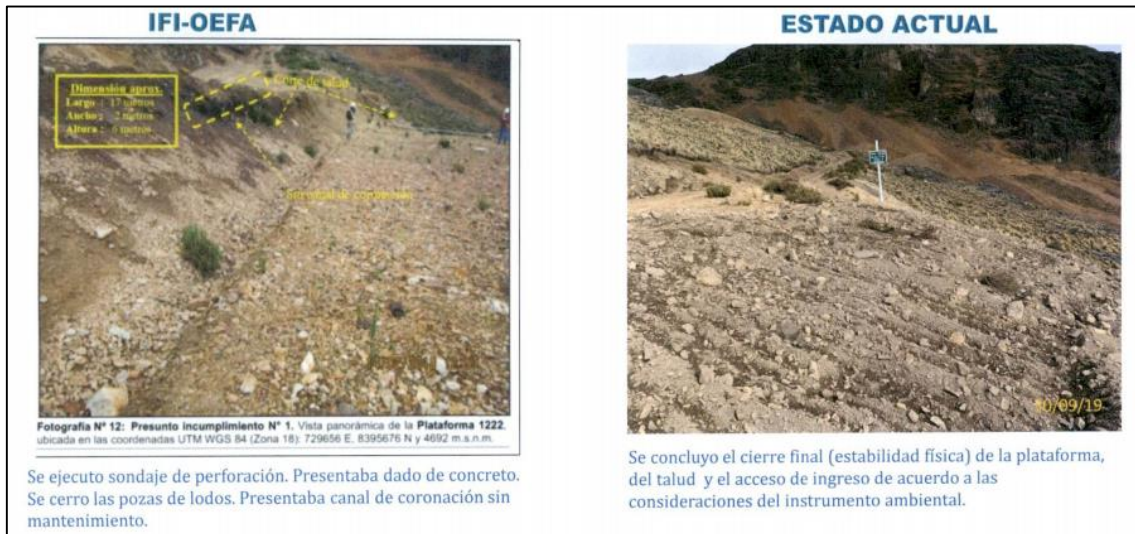
108. Al respecto, se debe indicar que, la fotografía que presenta el administrado no cuenta con coordenadas UTM WGS 84 tomadas con un equipo GPS donde pueda advertirse las coordenadas tal como indica el informe de supervisión, así como tampoco cuenta con un punto de referencia visual que permita determinar que corresponden a la misma zona que se verificó durante la supervisión.

109. Por lo tanto, el administrado no ha subsanado el incumplimiento respecto a la plataforma 1222, correspondiendo el dictado de una medida correctiva.

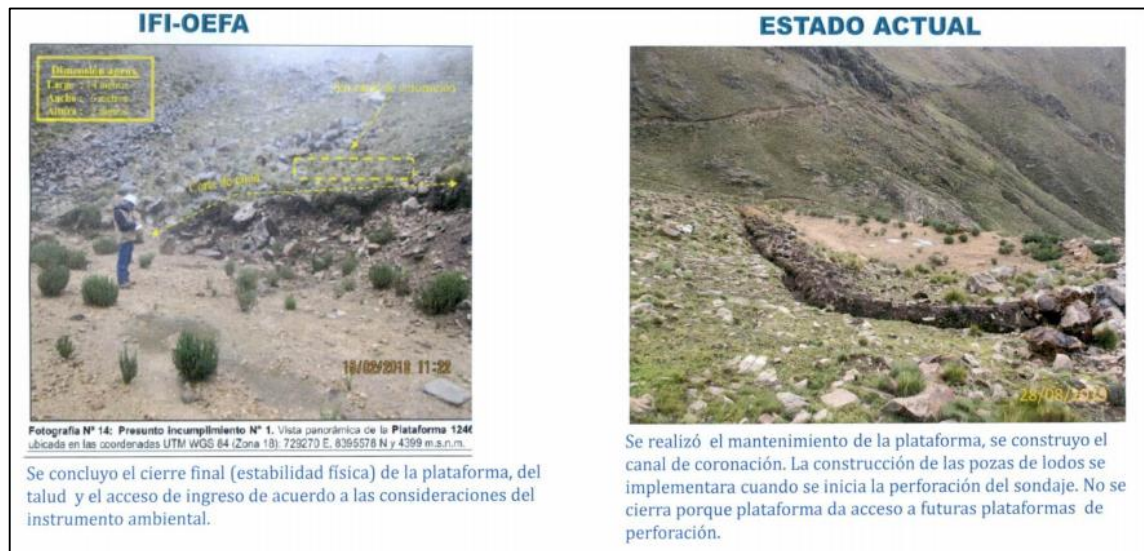
113. Por otro lado, el administrado no ha evidenciado que la plataforma 1246, sea un acceso de ingreso a futuras plataformas, toda vez que no ha indicado a que plataformas se refiere ni la ubicación georreferenciada de las posibles plataformas.

114. Por lo tanto, el administrado no ha subsanado el incumplimiento respecto a la plataforma 1246, por lo que corresponde el dictado de una medida correctiva.

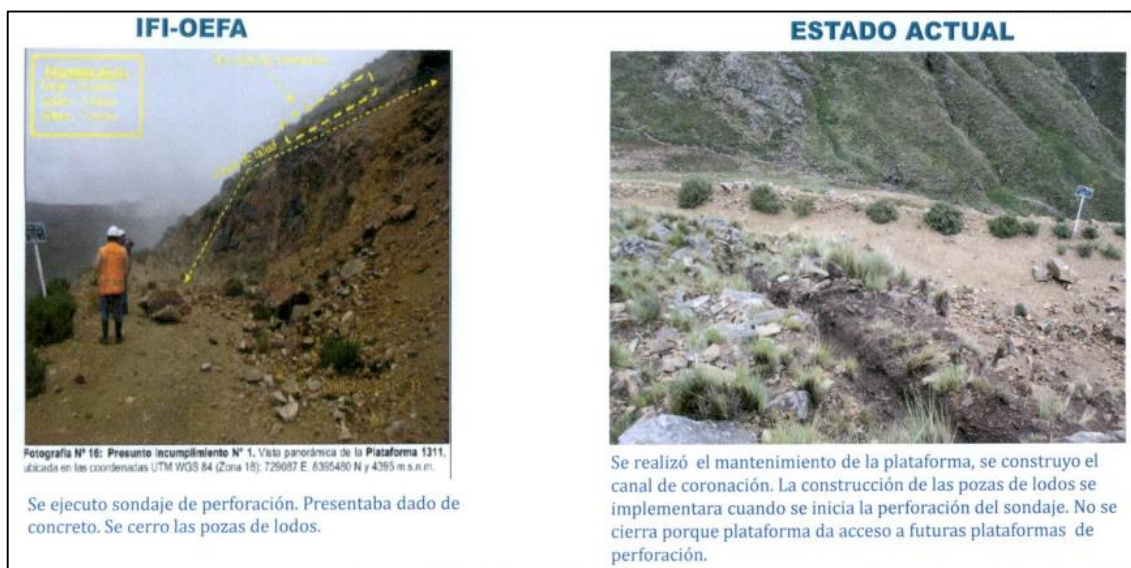
118. Por otro lado, el administrado no ha evidenciado que la plataforma 1311, sea un acceso de ingreso a futuras plataformas, toda vez que no ha indicado a que plataformas se refiere ni la ubicación georreferenciada de las posibles plataformas.

119. Por lo tanto, el administrado no ha subsanado el incumplimiento respecto a la plataforma 1311, por lo que corresponde el dictado de una medida correctiva.

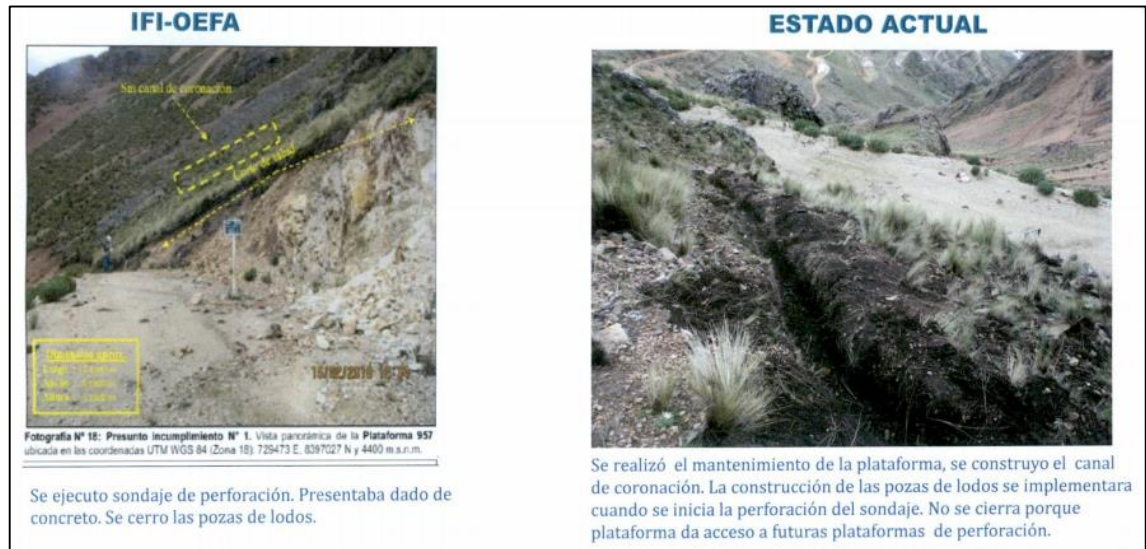
123. Por otro lado, el administrado no ha evidenciado que la plataforma 957, sea un acceso de ingreso a futuras plataformas, toda vez que no ha indicado a que plataformas se refiere ni la ubicación georreferenciada de las posibles plataformas.

124. Por lo tanto, el administrado no ha subsanado el incumplimiento respecto a la plataforma 957, por lo que corresponde el dictado de una medida correctiva.

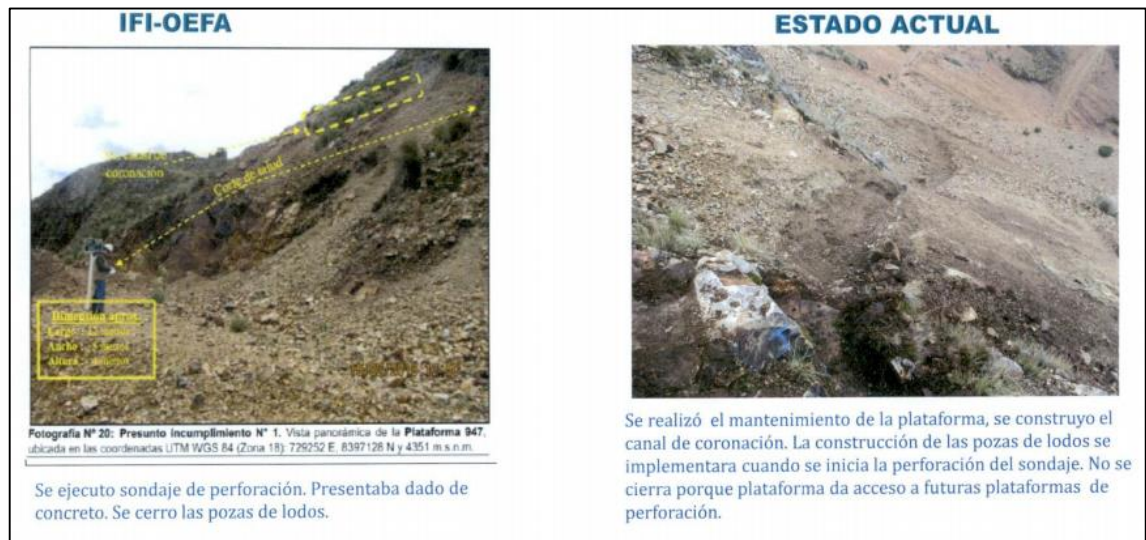
128. Por otro lado, el administrado no ha evidenciado que la plataforma 947, sea un acceso de ingreso a futuras plataformas, toda vez que no ha indicado a que plataformas se refiere ni la ubicación georreferenciada de las posibles plataformas.

129. Por lo tanto, el administrado no ha subsanado el incumplimiento respecto a la plataforma 947, por lo que corresponde el dictado de una medida correctiva.
130. Por lo expuesto, en la medida que el administrado acreditó el cese de los efectos de la conducta infractora detectada en campo, en los extremos referidos a no implementar canales de coronación en las plataformas de perforación N° 488, 490 y 1228, y en virtud de lo establecido en el Artículo 22° de la Ley del SINEFA, en el presente caso, no corresponde proponer el dictado de una medida correctiva en dichos extremos.

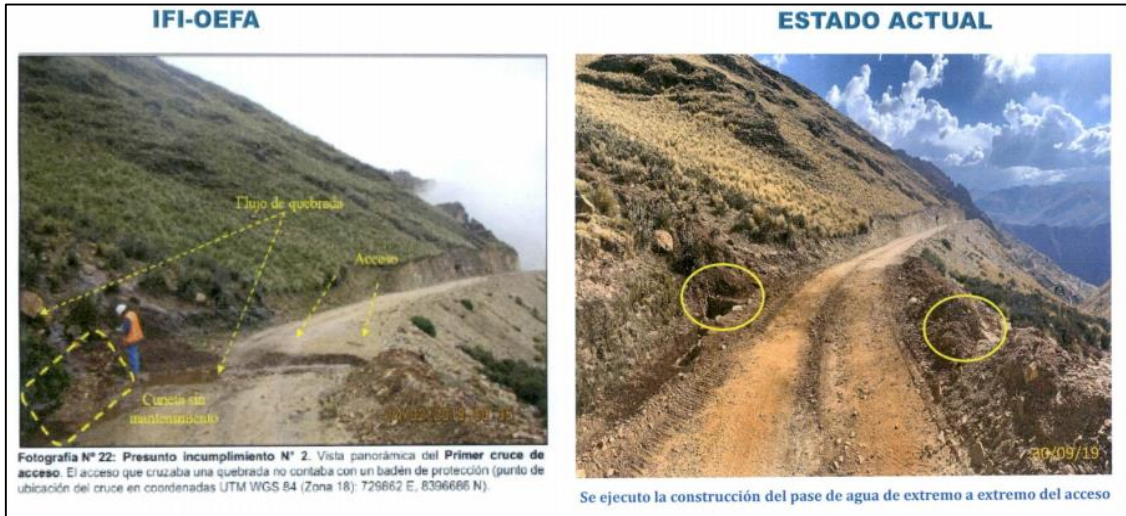
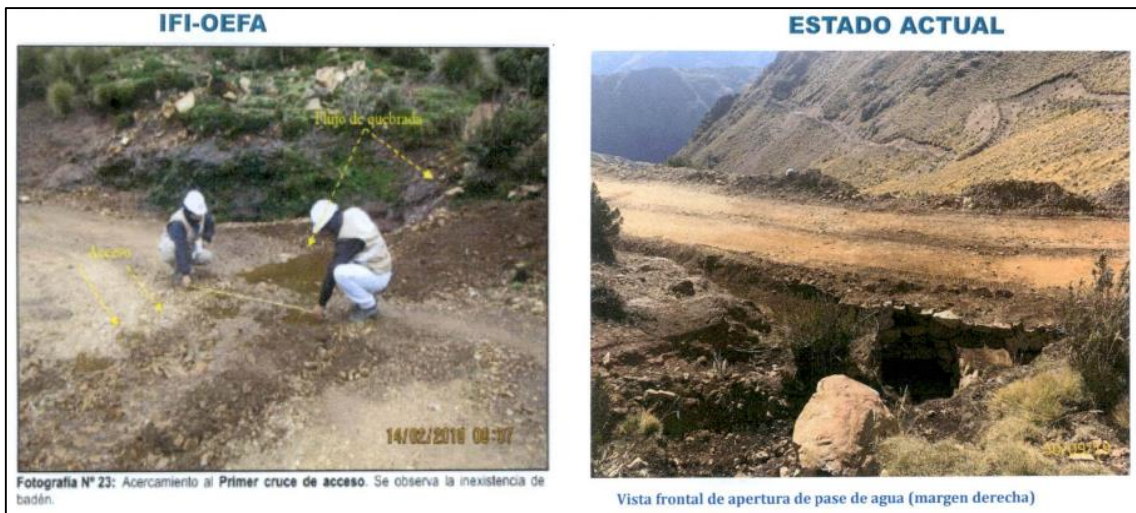
PRIMER CRUCE DE ACCESO – BADÉN 1

143. Por lo expuesto, en la medida que el administrado acreditó el cese de los efectos de la conducta infractora detectada en campo, y en virtud de lo establecido en el Artículo 22° de la Ley del SINEFA, en el presente caso, no corresponde ordenar el dictado de una medida correctiva.
