RESOLUCIÓN DIRECTORAL N° 1847-2019-OEFA-DFAI

EXPEDIENTE N° : 2647-2018-OEFA/DFAI/PAS
ADMINISTRADO : COMPAÑÍA MINERA CHUNGAR S.A.C.¹
UNIDAD FISCALIZABLE : ROMINA 2
UBICACIÓN : DISTRITO DE SANTA CRUZ DE ANDAMARCA,
PROVINCIA DE HUARAL Y DEPARTAMENTO DE
LIMA
SECTOR : MINERÍA
MATERIAS : MULTA
CORRECTIVA
RESPONSABILIDAD ADMINISTRATIVA

III.1. Hecho imputado N° 1: El administrado ejecutó la Plataforma sin identificación N° 1, Plataforma sin identificación N° 2¹³ y la Poza de almacenamiento de agua sin identificación, adicionales a los componentes contemplados en la DIA Romina 2, MDIA Romina 2 y el ITS Romina¹⁴.

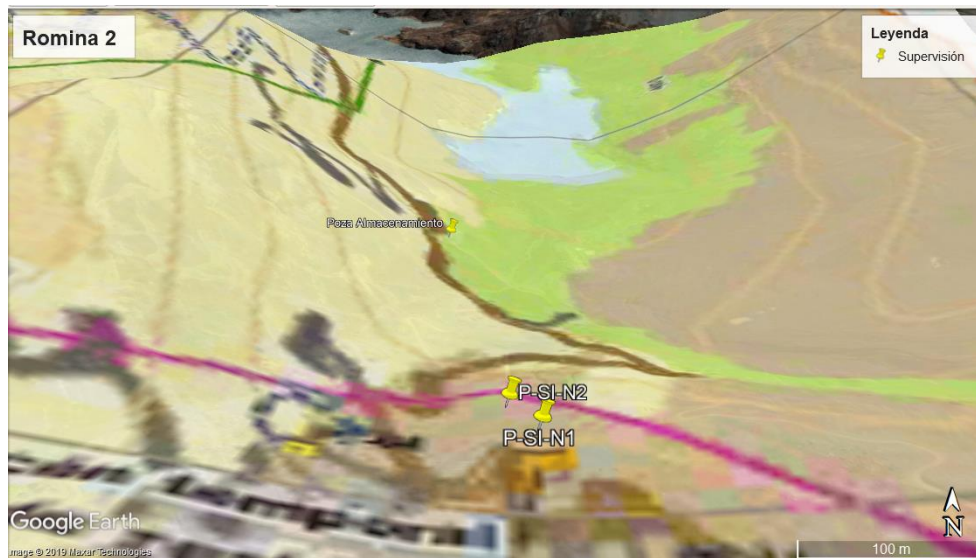
Superposición

- 56. De la superposición del plano de ubicación integrado de los componentes a modificar, donde se muestran las características topográficas y formaciones vegetales, versus la ubicación de las plataformas sin identificar N° 1 y 2, y de la poza de almacenamiento de agua, detectadas durante la supervisión y empleando el programa Google Earth, se observa que las plataformas se ubican en la cobertura de suelo de tipo afloramiento rocoso, a diferencia de la poza que se ubica en la formación vegetal tipo césped de puna.

Numeral: 9.0 Proyecto de modificación, 9.10 Plano integrado de componentes aprobados, 9.10.1 Plano de ubicación integrado de los componentes a modificar, donde se muestran las características topográficas y formaciones vegetales. ITS, con RD N°288-2017-MEM-DGAAM, sustentada en el Informe N°474-2017-MEM-DGAAM/DNAM/DGAM/SIAM

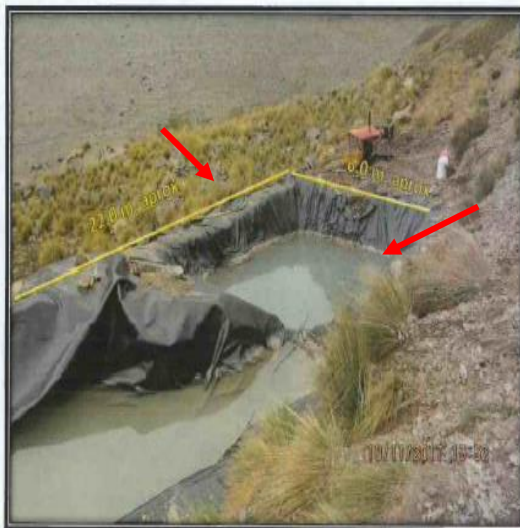
Fotografía N° 25: Presunto Incumplimiento N° 2. Vista Panorámica de la poza de almacenamiento de agua sin identificación, ubicada en las coordenadas UTM WGS 84 – Zona 18: N 8 766 413, E 334 328 y altitud 4 694 m.s.n.m., se observó una poza revestida con geomembrana, que contaba con dimensiones aproximadas de 22 metros de largo y 6 metros de ancho. El largo y ancho aproximados de la plataforma se obtuvo de las coordenadas (UTM-WGS84): 8766308N; 334331E, 8766421N; 334328E, 8766424N; 334332 y 8766402N; 334337E.

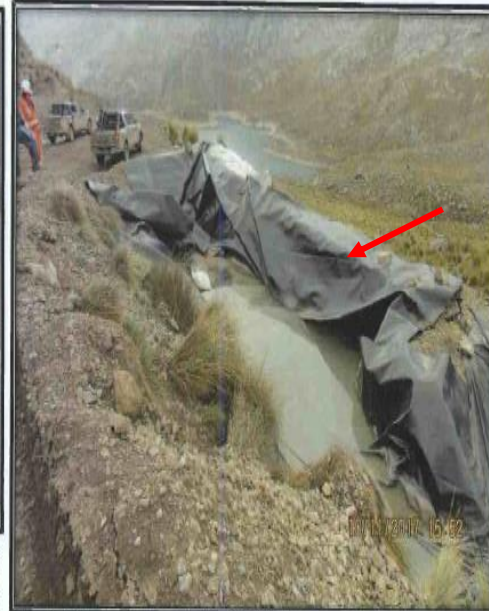
Fotografía N° 26: Presunto Incumplimiento N° 2. Vista Panorámica de la Poza de almacenamiento de agua sin identificación, se observó una poza revestida con geomembrana, que contaba con dimensiones aproximadas de 22 metros de largo y 6 metros de ancho.

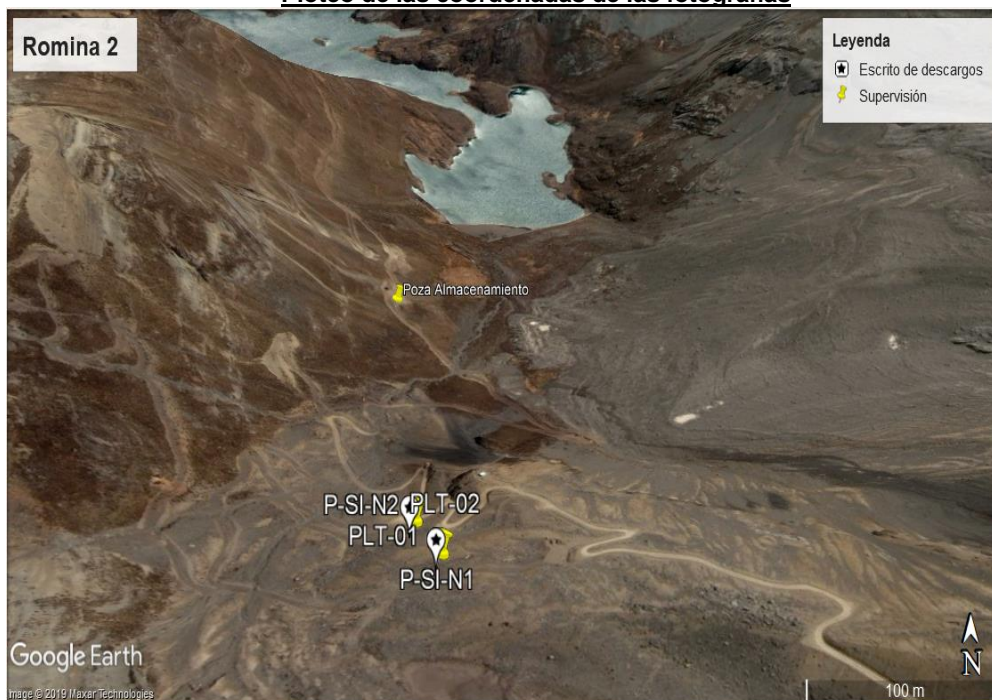
Ploteo de las coordenadas de las fotografías

60. Del ploteo de las coordenadas de las fotografías se observa que las plataformas corresponden con las de la presente imputación. Sin embargo, de las fotografías no se observa el cierre del talud ni la descompactación del suelo.

61. En ese sentido, de lo antes expuesto y considerando el primer escrito de descargos presentado se puede concluir que, no se encuentran fotografías respecto al cierre de la poza de almacenamiento de agua sin identificación, de la revisión de las fotografías de las plataformas, no se tiene certeza al respecto de que estas se encuentren rehabilitadas respecto a la cobertura del talud y la descompactación del terreno lo que permitiría la revegetación natural.
