RESOLUCIÓN DIRECTORAL Nº 01856-2019-OEFA/DFAI

EXPEDIENTE Nº : 2645-2018-OEFA/DFAI/PAS
ADMINISTRADO : COMPAÑÍA DE MINAS BUENAVENTURA S.A.A.¹
UNIDAD FISCALIZABLE : JULCANI
UBICACIÓN : DISTRITO DE CCOCHACCASA, PROVINCIA DE
ANGARAES Y DEPARTAMENTO DE
HUANCAVELICA
SECTOR : MINERÍA
MATERIA : COMPROMISOS AMBIENTALES
RESPONSABILIDAD ADMINISTRATIVA
MEDIDA CORRECTIVA
ARCHIVO
MULTA

III.1 **Hecho imputado N° 1: El administrado no ejecutó las actividades de cierre aprobadas para la chimenea CHT1-11 incumpliendo su instrumento de gestión ambiental.**

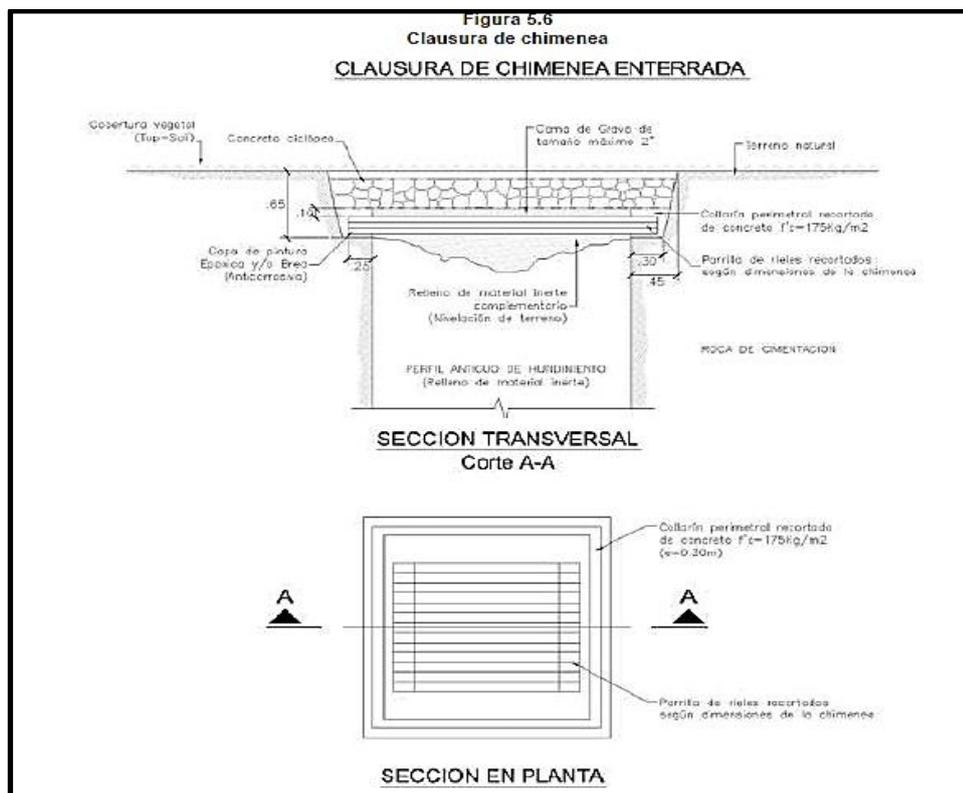
La clausura de chimeneas se realizará de acuerdo a lo mostrado en la siguiente figura:

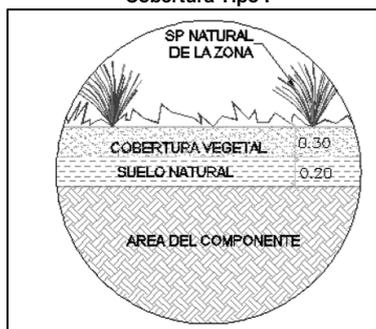
Figura 5.3
Cobertura Tipo I

La disposición de la cobertura es: se coloca cobertura vegetal e=0.30, para el sembrado de las especies a revegetar y el material en contacto con el componente será un suelo de la zona e=0.20, que servirá de drenante y material vegetal.

En la siguiente Figura, se muestra las distintas capas que forman la Cobertura Tipo I

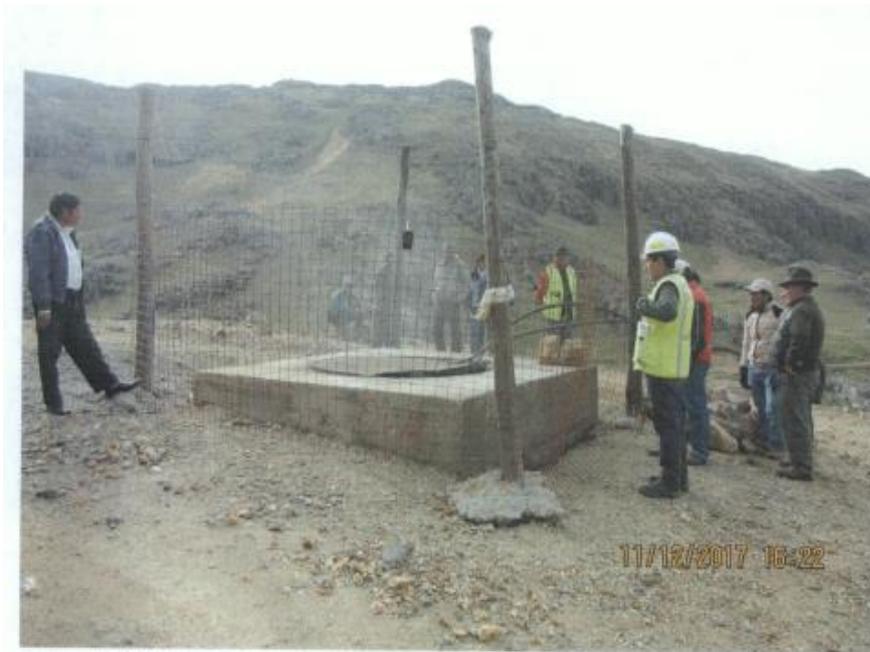
Fotografía N° 10. Vista de la Chimenea CHT1-11, el cual presenta un armado de congreso de forma cuadrada de dimensiones aproximadas de 1,60 metros de largo y 1,60 de ancho. Se observó la existencia de dos tuberías de HDPE de 1 pulgada de diámetro salen de la Chimenea CHT1-11 con dirección al área del bofedal Taipe Galindo y Condoray, no se observó descarga de agua en las dos tuberías.

20. Al respecto, durante la Supervisión Especial 2017 se verificó que la chimenea CHT1-11 todavía se encontraba abierta y no se habían implementado las actividades de cierre previstas en la APCM Julcani, tales como, rellenar con material inerte, instalar parrilla de rieles y cama de grava, colocar cobertura vegetal (top soil); entre otros. Por lo que se concluye que el administrado habría incumplido su compromiso de cierre del componente materia de análisis, contraviniendo lo establecido en su instrumento de gestión ambiental.

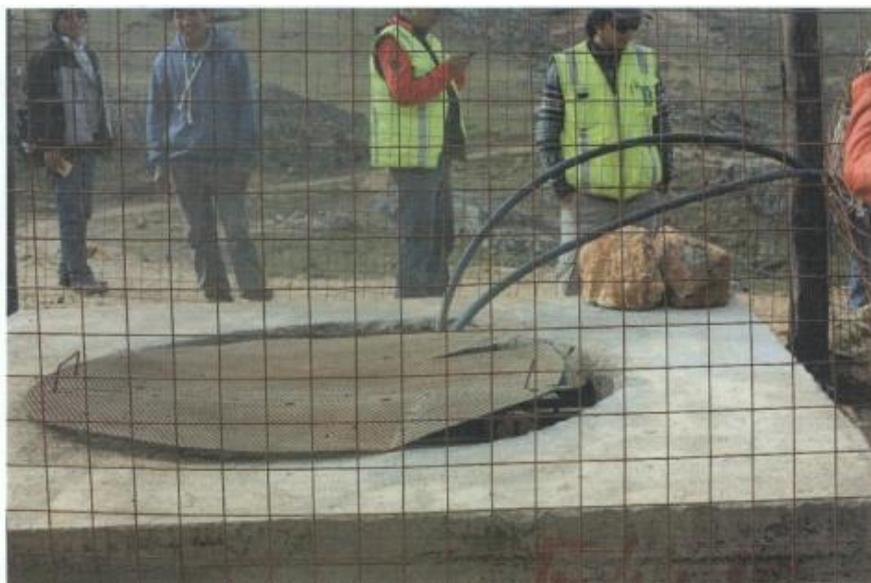
Fotografía N° 11. Vista de la Chimenea CHT1-11, el cual presenta un armado de congreso de forma cuadrada de dimensiones aproximadas de 1,60 metros de largo y 1,60 de ancho. Se observó la existencia de dos tuberías de HDPE de 1 pulgada de diámetro salen de la Chimenea CHT1-11 con dirección al área del bofedal Taipe Galindo y Condoray, no se observó descarga de agua en las dos tuberías.

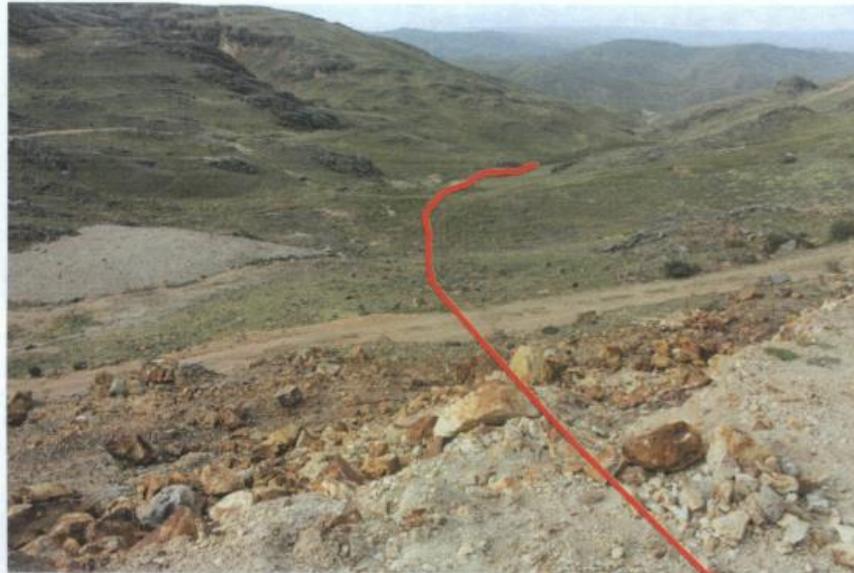
Fotografía N° 13. Vista del recorrido de las tuberías de HDPE de 1 de diámetro salen de la Chimenea CHT1-11 con dirección al área del bofedal Taipe Galindo y Condoray, no se observó descarga de agua en las tuberías.

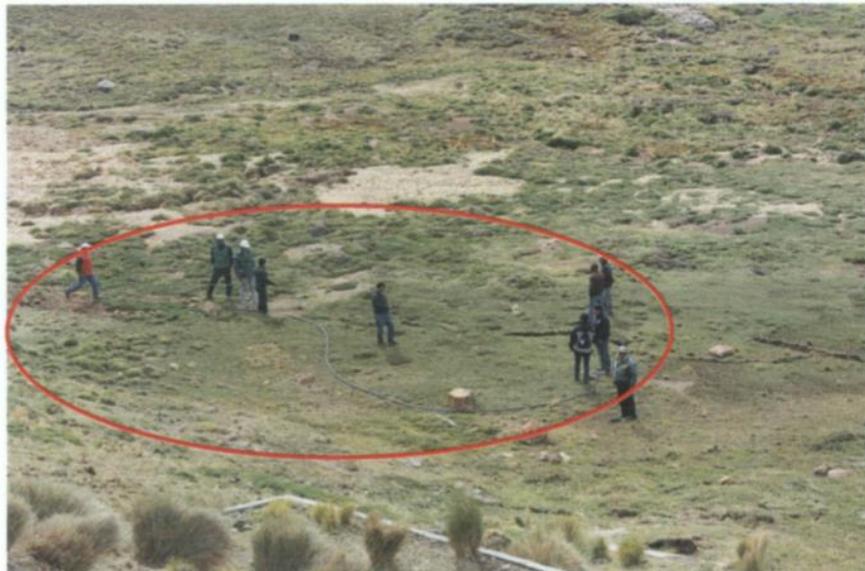
Fotografía N° 14. Vista de las dos tuberías de HDPE sobre el bofedal Taipe Galindo y Condoray.
Fuente: Informe de Supervisión

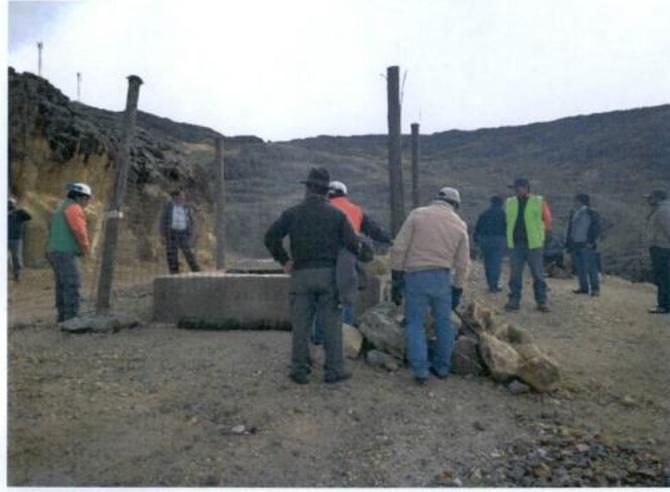
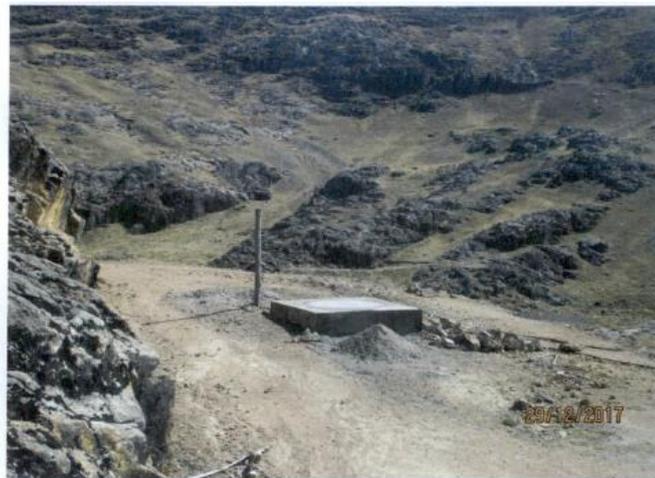
Fotografías presentadas por el administrado

Obsérvese en la foto que la chimenea CHT1-11 fue cerrada el 29 de diciembre del año 2017

28. De la revisión de las fotografías presentadas en el escrito de descargos, se puede verificar que para el cierre de la chimenea CHT1-11, el administrado implementó un tapón de concreto y retiró el cerco perimétrico que rodeaba al componente; no obstante, dicho medio probatorio no evidencia el cumplimiento de todas las medidas establecidas en la APCM Julcani, toda vez que no se ha colocado Cobertura Tipo I ni se ha realizado la revegetación de la zona del componente. Asimismo, el administrado no ha presentado en el presente PAS medios probatorios adicionales que permitan acreditar que para los trabajos de cierre cumplió con realizar el relleno con material inerte, colocar parrilla de rieles y collarín perimetral e implementar de una cama de grava.

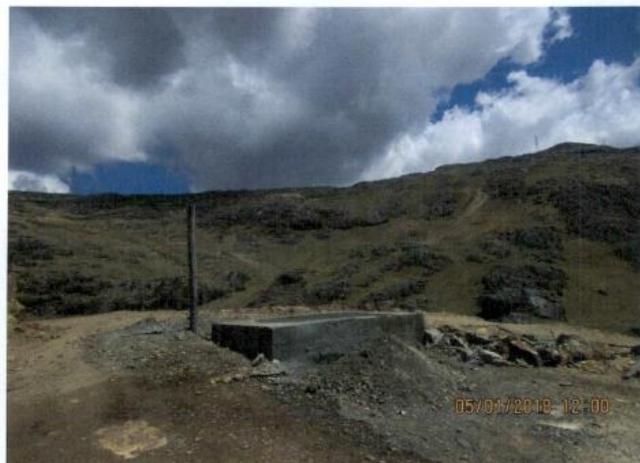
La chimenea CHT1-11 se mantiene en igual condición el 05 de mayo del año 2018

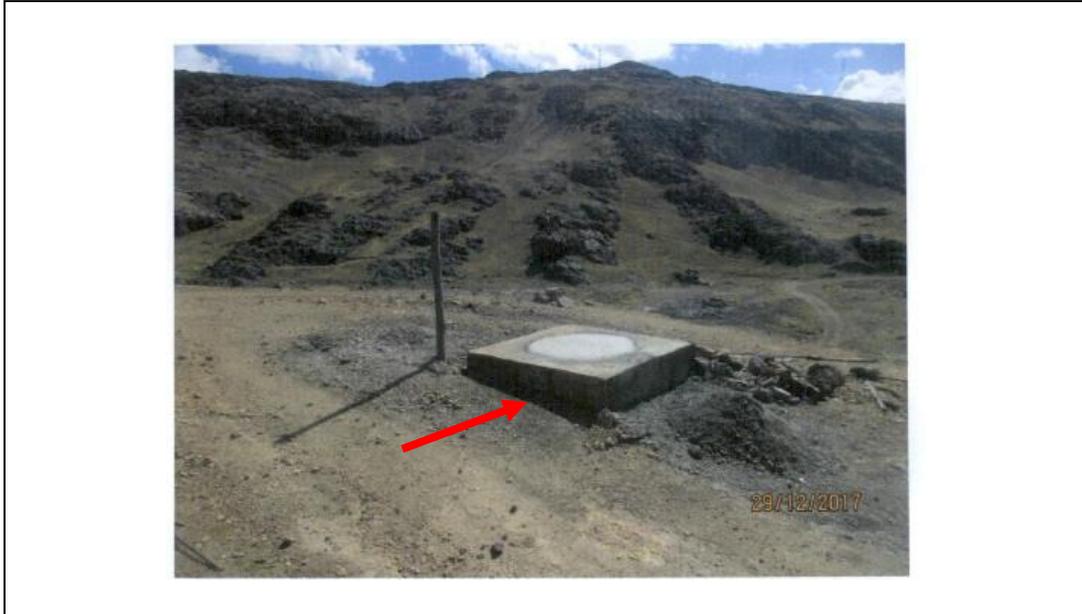
Fuente: Escrito de descargos con Registro N° Registro N° 081090.

29. Adicionalmente a lo señalado, se puede advertir, en las fotografías presentadas por el administrado, que ha construido una caja de concreto sellando el componente, lo que no guarda relación con las medidas establecidas para el cierre de la chimenea CH1-11 en la APCM Julcani.

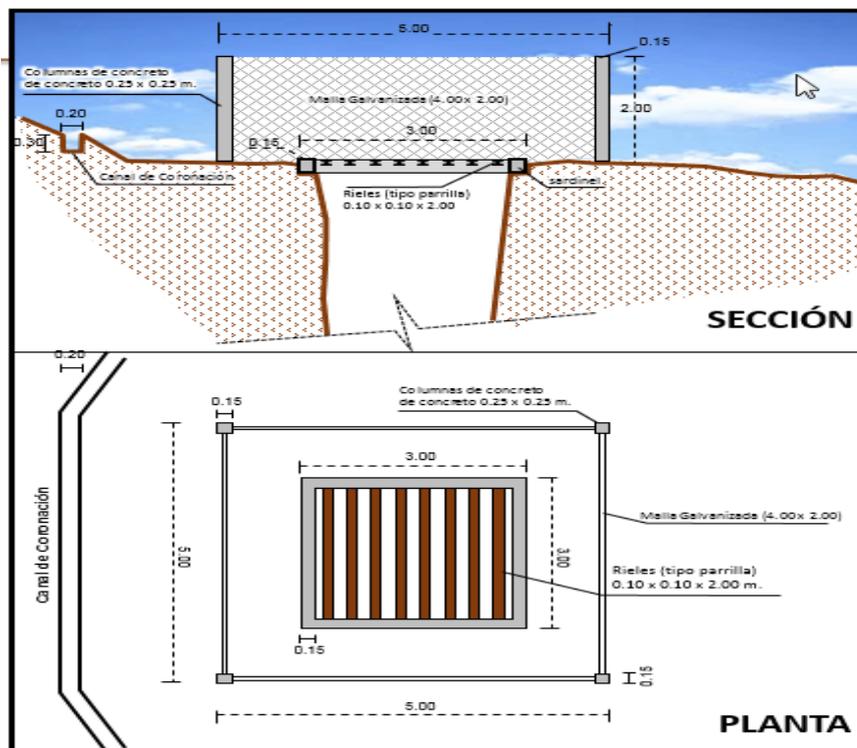
Tabla N° 2.- Esquema de detalle de las Chimeneas RC-1 y RC-2

35. De la revisión del compromiso ambiental anterior, se advierte que en el diseño de construcción de las chimeneas RC-1 y RC-2 se ha previsto la instalación de columnas de concreto, malla galvanizada, canal de coronación y rieles tipo parrilla.
 36. En ese sentido, basta que dichos aspectos técnicos no se encuentren implementados en los componentes para configurar un incumplimiento a su instrumento de gestión ambiental.
 37. Habiéndose definido la obligación ambiental del administrado, se debe proceder a analizar si esta fue incumplida o no.
- b) Análisis del hecho imputado
38. De conformidad con lo consignado en el Informe de Supervisión, durante la Supervisión Especial 2017, la SFEM verificó que las chimeneas RC-1 y RC-2 no contaban con columnas de concreto, malla galvanizada y canal de coronación; asimismo, la chimenea RC-2 no presentaba rieles tipo parrilla¹⁴.

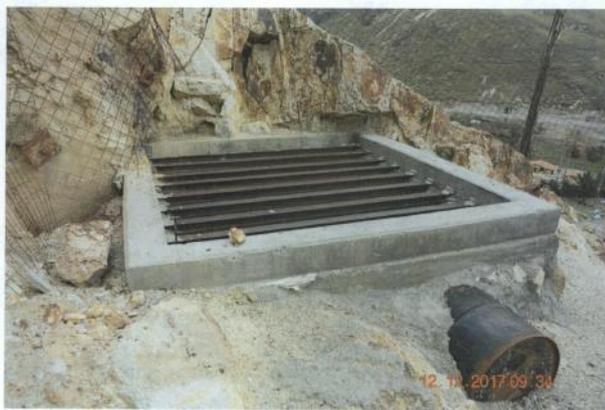
Fotografía N° 28. Vista de la chimenea RC-1.

40. En efecto, de la revisión de las imágenes anteriores, se advierte que las chimeneas RC-1 y RC-2 no contaban con columnas de concreto, cerco completo de malla galvanizada, y canales de coronación; además, en la chimenea RC-2 no se aprecia la implementación total de los rieles tipo parrilla.

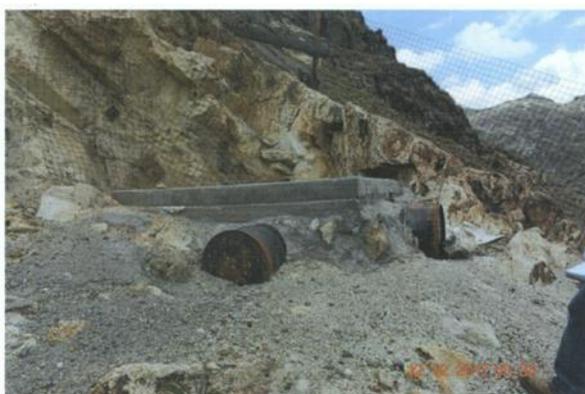
Fotografía N° 29. Otra vista de la chimenea RC-1.

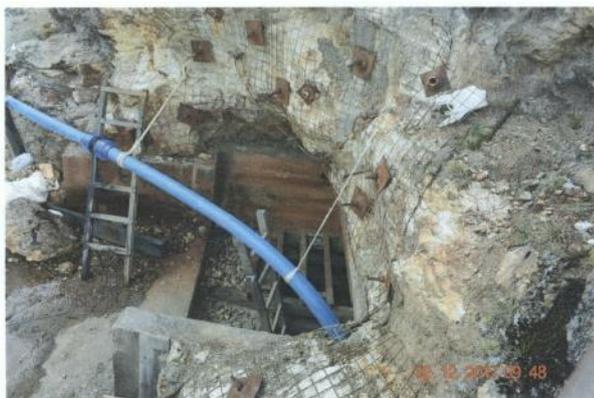
Fotografía N° 30. Vista de la chimenea RC-2.

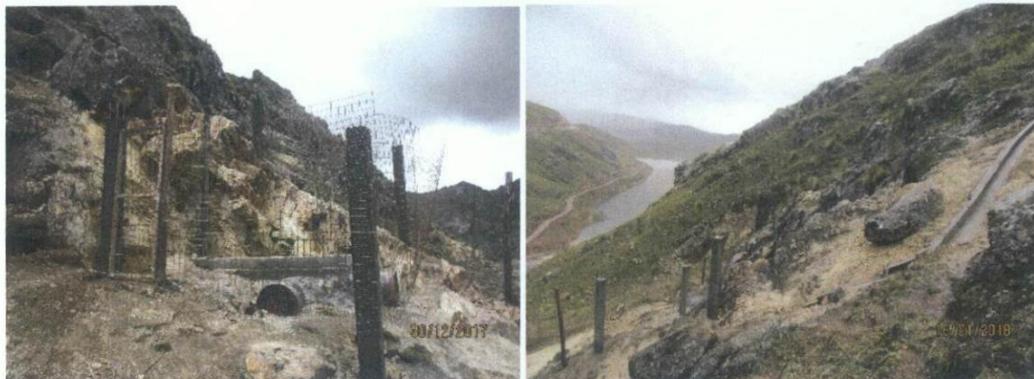
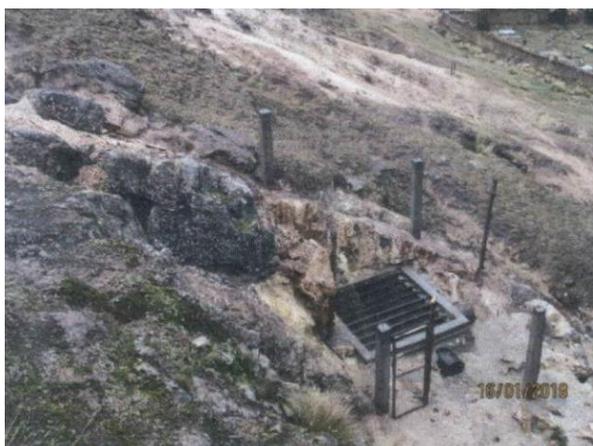
Fotografías presentadas por el administrado respecto de la chimenea RC-1

Obsérvese en las fotos las columnas de concreto, la malla metálica y el canal de coronación. Como se puede apreciar la foto, la RC-1 se encuentra al pie de una zona rocosa

46. Si bien las imágenes anteriores no cuentan con coordenadas geográficas, de la revisión de las fotografías contenidas en el Informe de Supervisión, se concluye que existen elementos comunes respecto al relieve del lugar donde fueron obtenidas y que permiten inferir que se tratan de las chimeneas RC-1 y RC-2 verificadas en la Supervisión Especial 2017.

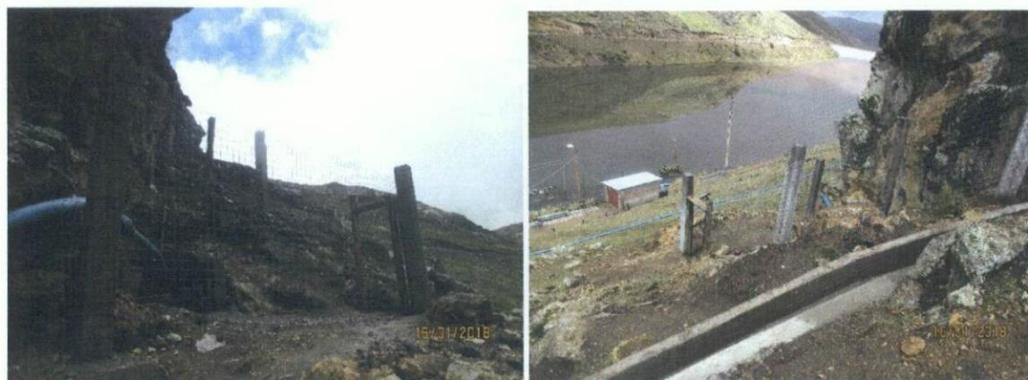
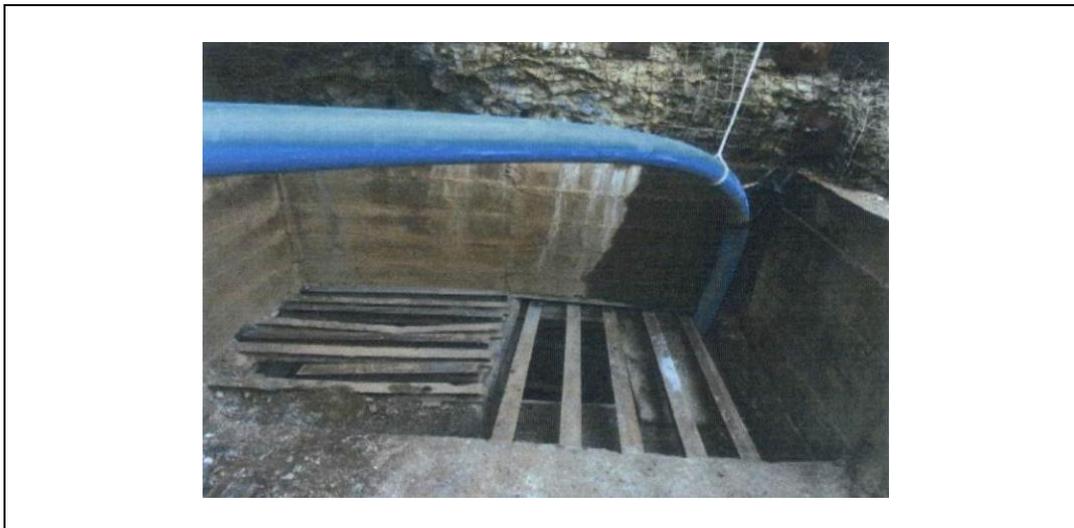
Fotografías presentadas por el administrado respecto de la chimenea RC-2

Obsérvese en las fotos la construcción de los muros de concreto la colocación de la malla metálica y la construcción del canal de coronación
