RESOLUCIÓN DIRECTORAL N° 01865-2019-OEFA/DFAI

EXPEDIENTE N° : 3003-2018-OEFA/DFAI/PAS
ADMINISTRADO : GENERADORA DE ENERGÍA DEL PERÚ S.A.¹
UNIDAD PRODUCTIVA : CENTRAL HIDROELÉCTRICA ANGEL III
UBICACIÓN : DISTRITO DE OLLACHEA, PROVINCIA DE
CARABAYA Y DEPARTAMENTO DE PUNO
SECTOR : ELECTRICIDAD
MATERIA : RESPONSABILIDAD ADMINISTRATIVA

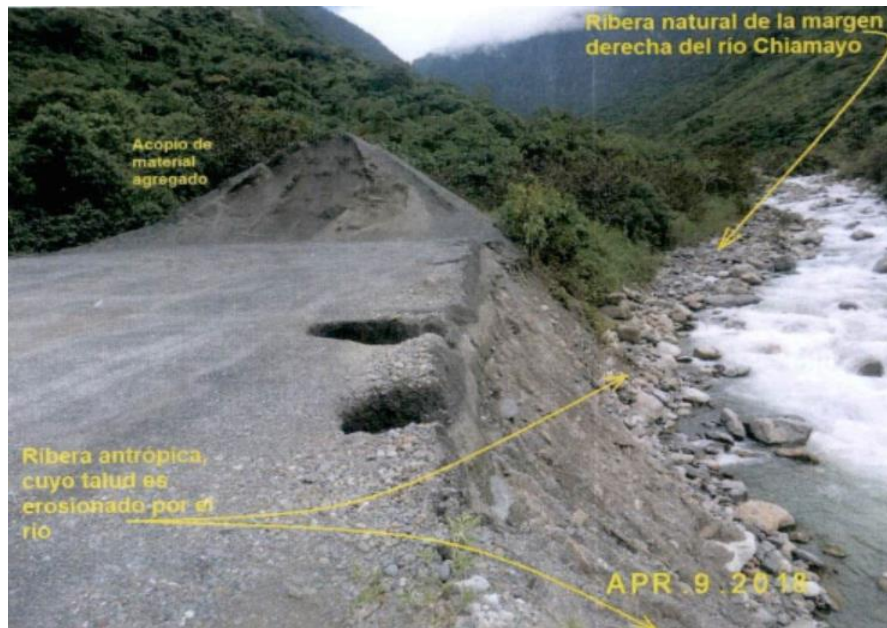
Fotografía HA1-1 del Informe de Supervisión

Vista del DME-1 ubicado en la margen derecha del río Chiamayo, el material fue colocado sobre cauce del río, obsérvese metros aguas arriba, el terreno de forma natural tiene espacio con piedras entre el agua y la vegetación, que es ocupado en las crecidas de la época de lluvia. En la margen ocupada por el DME no se observa dichas piedras al ser cubiertas por el material excedente dispuesto.

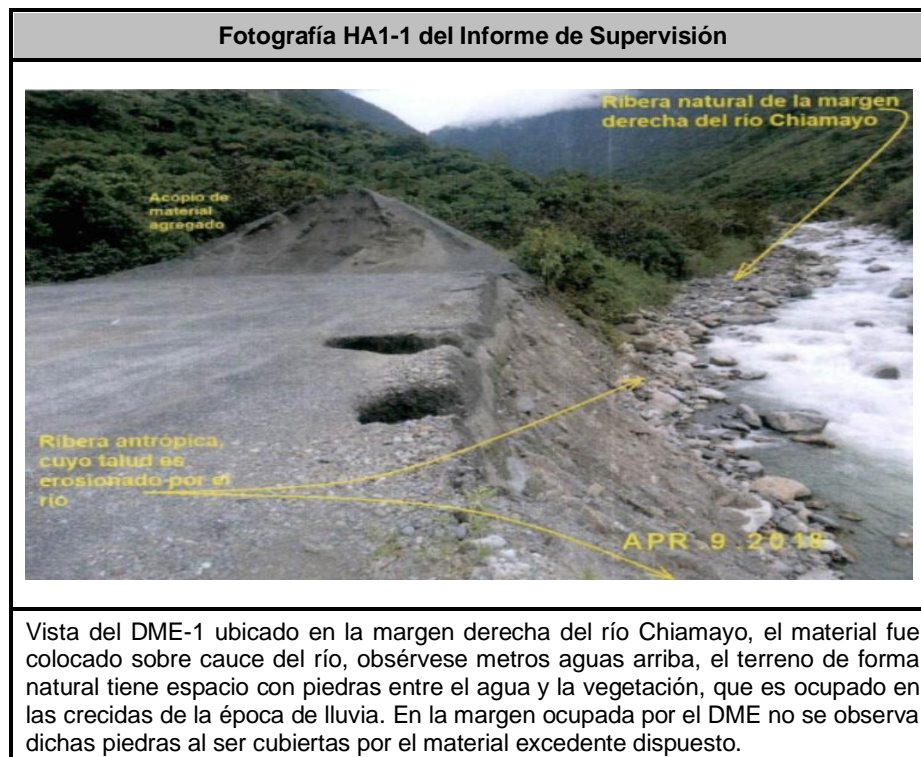
32. En ese sentido, el administrado refiere que no se dispuso material excedente en la ubicación materia de la presente imputación. A fin de acreditar lo alegado, adjuntó un plano de vista en planta del DME-1 (Anexo 2).
33. Sobre el particular, cabe señalar que el hecho imputado versa sobre la disposición de material excedente constituido por tierra y piedras generadas en la etapa de construcción de la CH Ángel III; en ese sentido, el material excedente al que hace referencia la Supervisión Regular 2018 incluye el material al material agregado de construcción, tal como se observa a continuación:

34. En ese sentido, el hecho imputado se refiere a la tierra y piedra acopiada en la coordenada referencial UTM WGS84 8489293 N 339714 E, lo cual, tal como lo afirma el administrado, es parte del DME-1.
35. En consecuencia, se acredita que el administrado dispuso material excedente (agregado de construcción) de la etapa de construcción de la CH Ángel III en la ubicación materia de imputación.
36. Por otro lado, en su escrito de descargo, el administrado alega que subsanó la conducta, al haber controlado la erosión del talud del DME-1 en la ribera de la margen derecha del río Chiamayo. A fin de acreditar lo alegado, adjuntó el siguiente registro fotográfico:

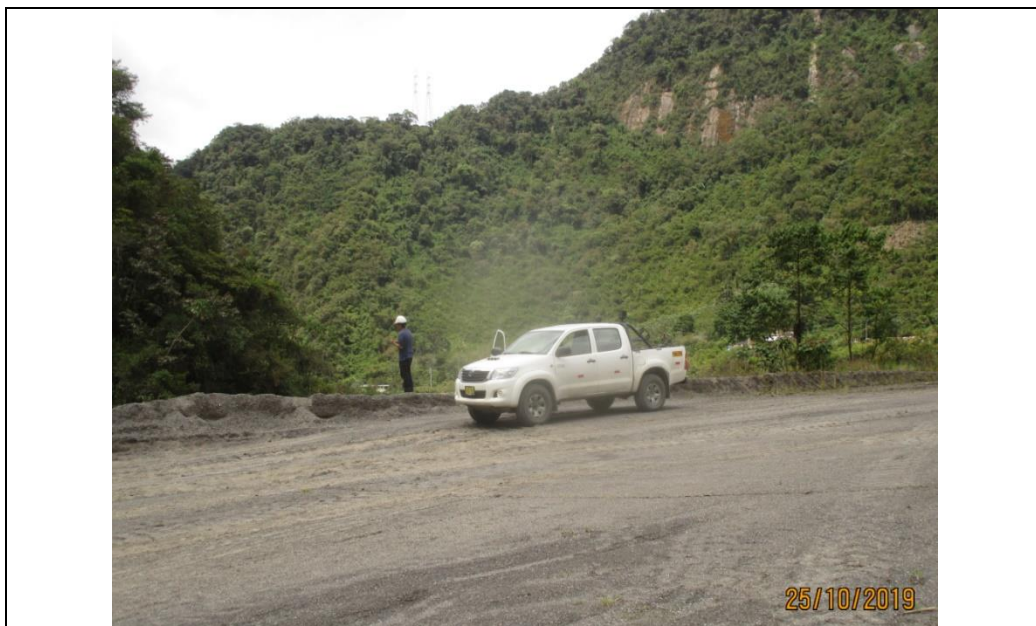
Se observa que la superficie superior del DME-1, en la zona del talud cercano al margen derecho del río Chiamayo, se encuentra correctamente nivelada y sin presencia de grietas.

46. De las fotografías presentadas por el administrado, se advierte lo siguiente:
- Se observa que la superficie superior del DME-1, en la zona del talud cercano al margen derecho del río Chiamayo, se encuentra nivelada y sin presencia de grietas;

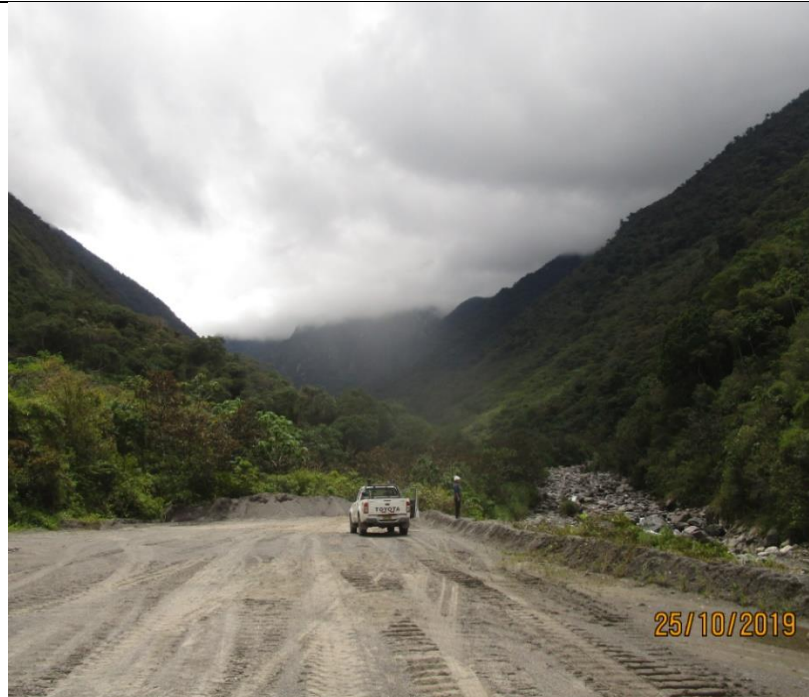
Otra vista de la superficie superior del DME-1, sin presencia de grietas y con un bisel en el borde del talud a modo de contención.

- Otra vista de la superficie superior del DME-1, sin presencia de grietas y con un bisel en el borde del talud a modo de contención;
 - Vista del talud del DME-1 en la ribera de la margen derecha del río Chiamayo, con un enrocado en la base y con un bisel en la parte superior, asimismo se ve que el talud presenta vegetación;

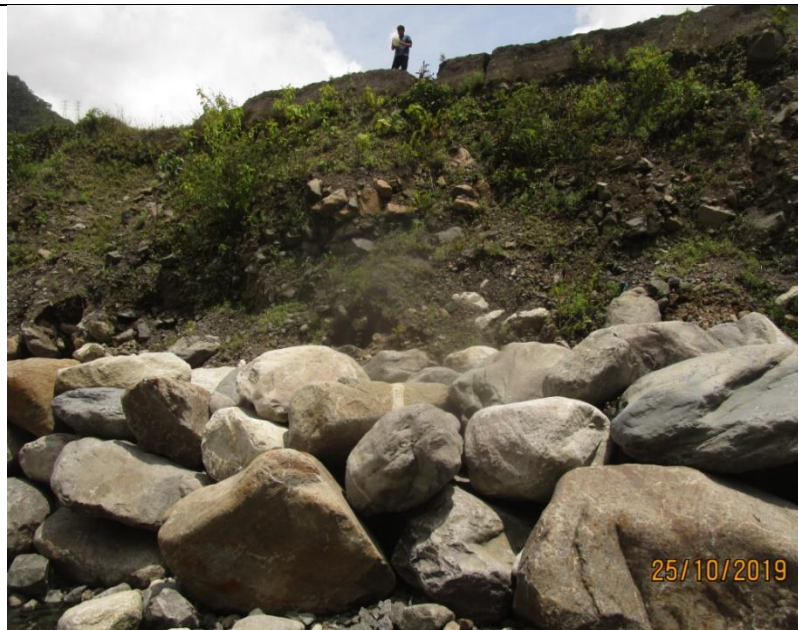
Vista del talud del DME-1 en la ribera de la margen derecha del río Chiamayo, con un enrocado en la base y con un bisel en la parte superior, asimismo se ve que el talud presenta vegetación.
