## RESOLUCIÓN DIRECTORAL N° 2007-2019-OEFA-DFAI

**EXPEDIENTE N°** : 3018-2018-OEFA/DFAI/PAS  
**ADMINISTRADO** : MINERA BATEAS S.A.C.<sup>1</sup>  
**UNIDAD FISCALIZABLE** : MARIO  
**UBICACIÓN** : DISTRITO DE CHONGOS ALTOS, PROVINCIA DE  
HUANCAYO, DEPARTAMENTO DE JUNIN  
**SECTOR** : MINERÍA  
**MATERIAS** : RESPONSABILIDAD ADMINISTRATIVA  
MULTA  
ARCHIVO

#### III.1. **Hecho imputado N° 1: El administrado no ejecutó las actividades de revegetación del acceso hacia la plataforma de perforación PLAT-1, incumpliendo lo establecido en su instrumento de gestión ambiental.**

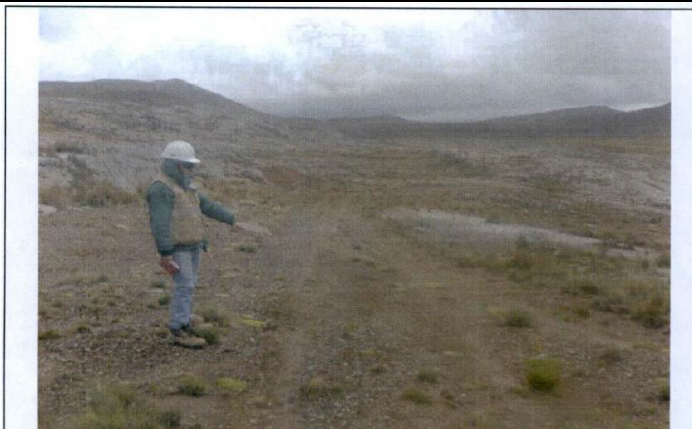
**Fotografía N° 1 el Panel Fotográfico del Informe de Supervisión**

16. De acuerdo al Informe de Supervisión, durante la Supervisión Regular 2018, se verificó que el acceso hacia las plataformas PLAT-01 (tramo coordenadas UTM WGS 84 Zona 18S: 443 297E y 8 623 777N al 443 394E y 8 623 805N), no se encontraba revegetada<sup>14</sup>. Lo constatado se sustenta en las fotografías N° 1 al 2 del panel fotográfico del Informe de Supervisión<sup>15</sup>

Fotografía N° 1. Acceso hacia la plataforma PLAT- 01.- Con coordenadas UTM Datum WGS84, Zona 18S: 443297E, 8623777N al 443394E, 8623805N. Se verificó que dicho acceso no se encontraba revegetado. Comprende un ancho aproximado de 4 m y una longitud aproximada de 100 m.

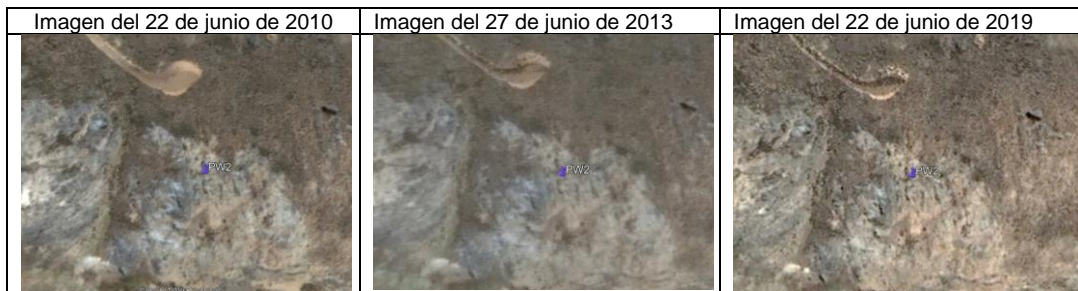
49. Al revisar las imágenes satelitales de Google Earth, no es posible determinar en qué momento fue implementado la **Plataforma P W-2**, debido a que, en las fotografías satelitales correspondientes al 22 de junio de 2010, 27 de junio de 2013 y 22 de junio de 2019, no se aprecia rastros de la implementación de una plataforma.

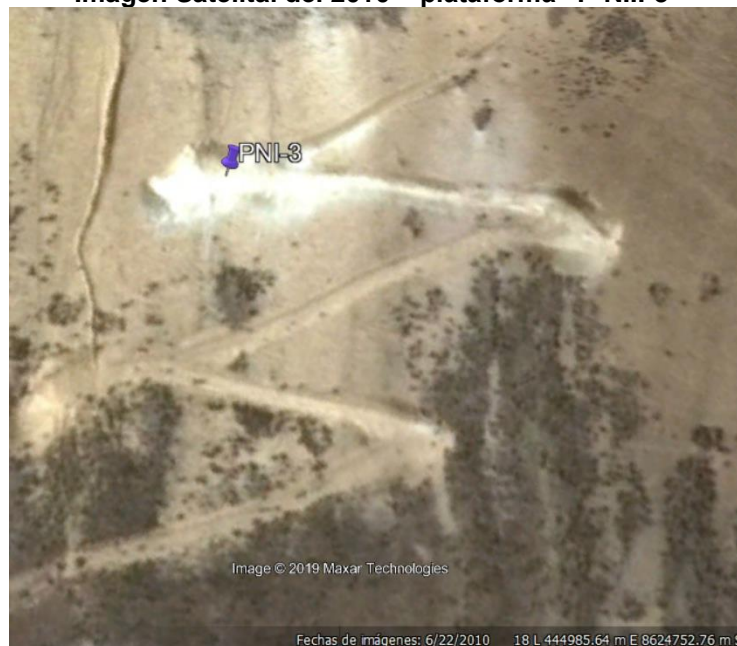
### Imagen Satelital del 2010 – plataforma "P-N.I.-3"

57. Al revisar las imágenes satelitales de Google Earth, se aprecia que el área donde se verificó la plataforma "P-N.I.-3" ya se encontraba disturbada el 22 de junio de 2010, por lo que se trataría de una actividad previa a la ejecución de actividades del administrado, toda vez que éste realizó sus actividades entre los años 2011 y 2012.

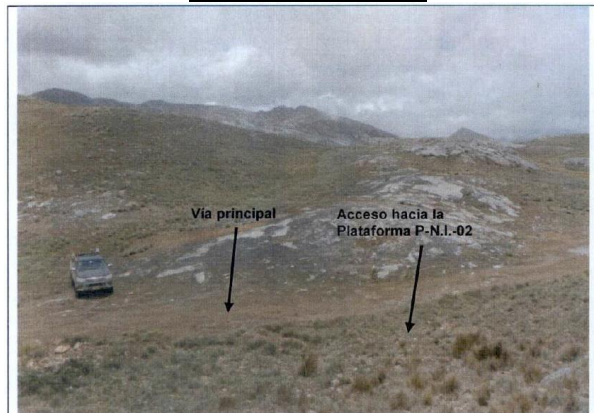
**Fotografía N° 24 el Panel Fotográfico del  
Informe de Supervisión**

**Fotografía N° 24. Acceso hacia la Plataforma No identificada P-N.I.-2.-** Este acceso se inicia en la plataforma P-N.I.-2 (coordenadas UTM WGS 84 444539E, 8625271N y altitud de 4700 m.s.n.m.), y culmina en el empalme con el acceso principal (coordenadas UTM WGS 84 444578E y 8625296N), tiene un ancho de 4 m y una longitud de 25 m, esta área se encontraba revegetada.

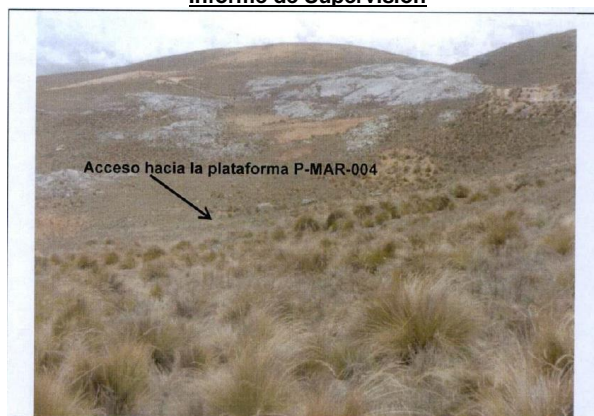
**Fotografía N° 26 el Panel Fotográfico del  
Informe de Supervisión**

**Fotografía N° 26. Acceso hacia la Plataforma P-MAR-004.-** Este acceso se inicia en la plataforma P-MAR-004 (coordenadas UTM WGS 84 444729E, 8625168N y altitud de 4677 m.s.n.m.) y culmina en el empalme con el acceso principal (coordenadas UTM WGS 84 444679E, 8625074N), tiene un ancho de 4 m y una longitud de 130 m.

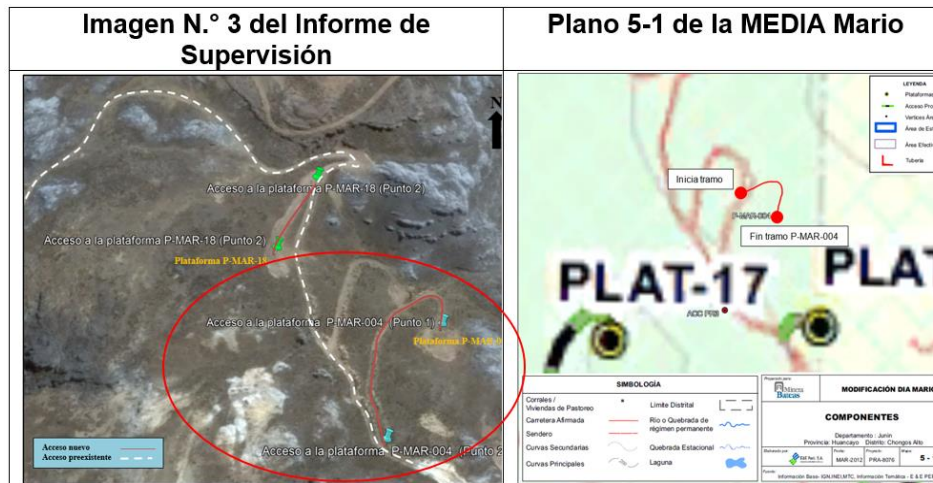
78. Lo antes señalado se aprecia en la Imagen N.º 3 del Hecho analizado N.º 3 del Informe de Supervisión, comparándolo con la imagen del Plano 5-1 de componentes de la MDIA Mario:

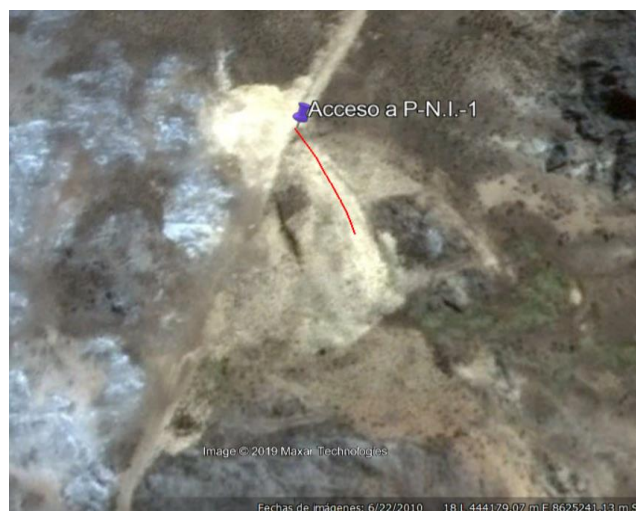
86. De la revisión de las imágenes satelitales de Google Earth, se puede apreciar que, al 22 de junio del 2010, el acceso hacia la plataforma P-N.I.-1 ya se encontraba implementado, por lo que considerando que el administrado realizó actividades de exploración a partir del año 2012, dicho acceso habría sido implementado por terceros.

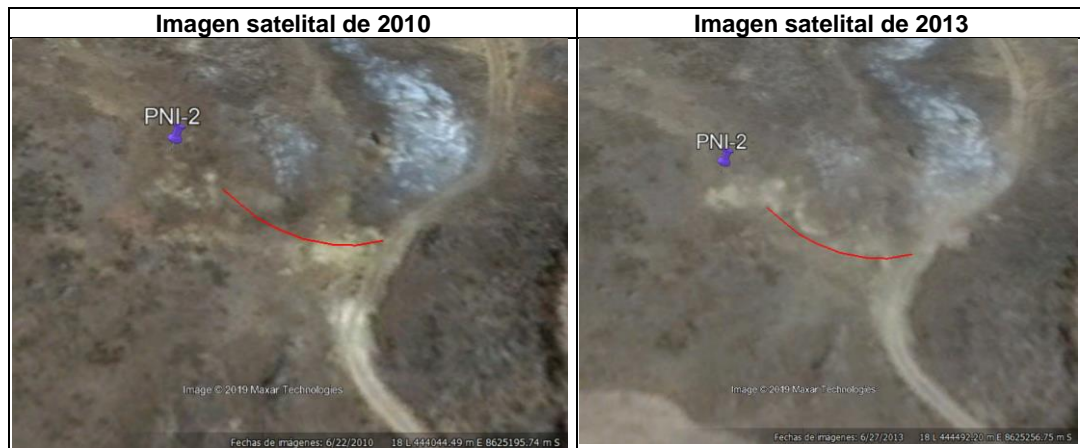
88. De la revisión de las imágenes satelitales del Google Earth, se aprecia que el 22 de junio de 2010 el área del acceso hacia la plataforma P-N.I.-2 no se encontraba afectada, observándose posteriormente en la imagen correspondiente al 27 de junio de 2013 la alteración del terreno por donde se observó dicho acceso; por lo que dicho acceso habría sido implementada entre junio de 2010 y junio de 2013, periodo dentro del cual el administrado habría ejecutado sus actividades de exploración (2011 y 2012).

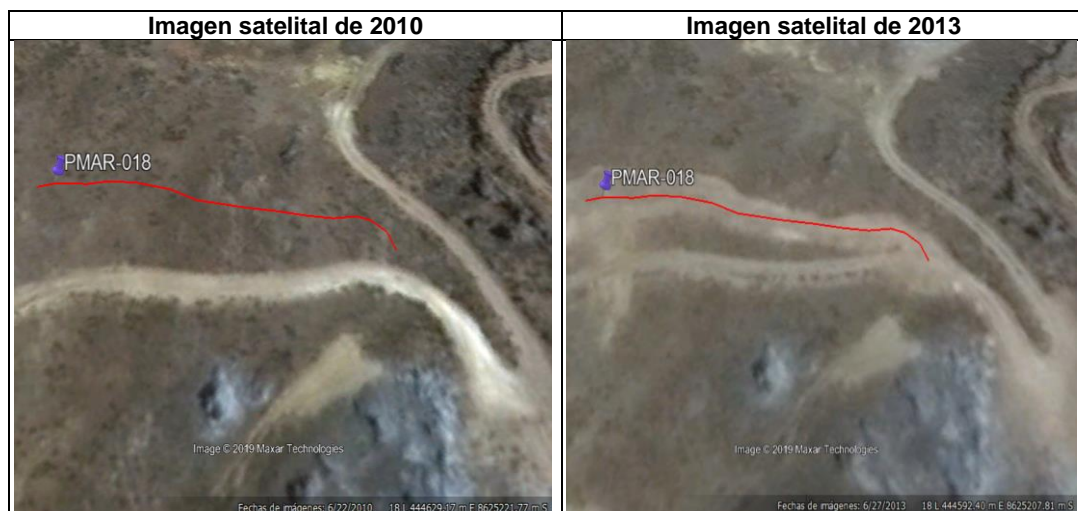
92. De la revisión de las imágenes satelitales del Google Earth, se aprecia que el 22 de junio de 2010 el área del acceso hacia la plataforma P-MAR-018 no se encontraba afectada, observándose posteriormente en la imagen correspondiente al 27 de junio de 2013 la alteración del terreno por donde se observó dicho acceso; por lo que dicho acceso habría sido implementada entre junio de 2010 y junio de 2013, periodo dentro del cual el administrado habría ejecutado sus actividades de exploración (2011 y 2012).

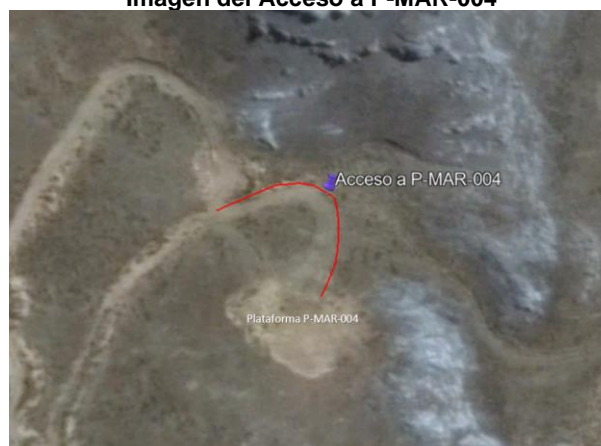
**Imagen del Acceso a P-MAR-004**

99. De acuerdo a lo imputado en la Resolución Subdirectoral, el acceso hacia la plataforma P-MAR-004, corresponde a las coordenadas UTM WGS84, zona 18S: N:8625168, E: 444729 (punto inicial del acceso P-MAR-004) y N: 8625182, E: 444696 (punto final del acceso P-MAR-004), tal como se muestra a continuación:

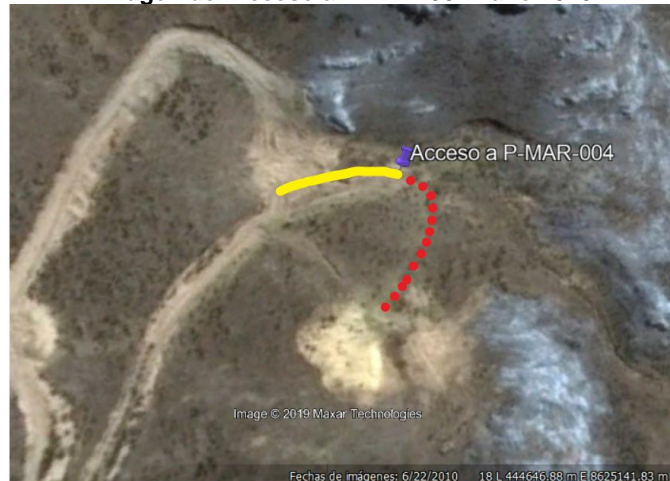
Imagen del Acceso a P-MAR-004 - año 2010

100. No obstante, en la imagen satelital del 22 de junio de 2010, se observa que un tramo del acceso imputado ya se encontraba implementado, por lo que no se podría asegurar que el administrado la implementó, pues sus actividades de exploración iniciaron el 2011. Lo antes señalado se muestra a continuación.

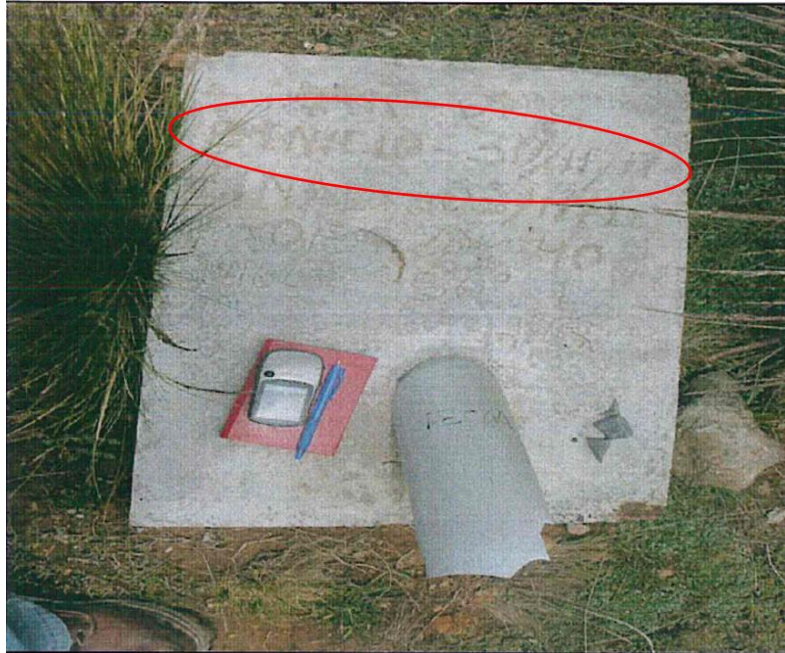
**Fotografía del dado de concreto P-MAR-004**

103. Asimismo, en la plataforma P-MAR-004 se visualiza que la ejecución del sondaje correspondiente inició el 30 de noviembre de 2011; es decir habría sido ejecutado dentro del periodo en el que el administrado realizó actividades de exploración del proyecto Mario.

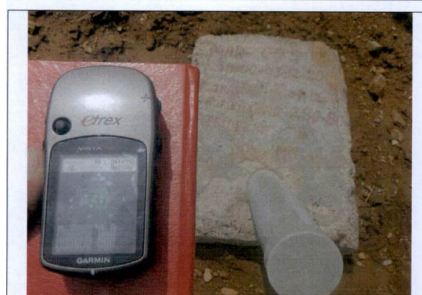
Fotografía N° 10. Plataforma P-MAR-005.-Vista del sondeaje con hito de identificación con codificación P-MAR-05, ubicada en la plataforma P.-MAR-005.

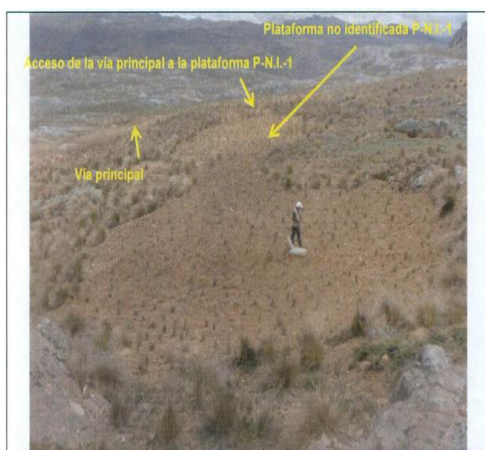
Fotografía N° 23. Acceso hacia la Plataforma No identificada P-N.I.-1.- Este acceso se inicia en la plataforma P-N.I.-1 (coordenadas UTM WGS 84 444336E y 8625098N) y culmina en el empalme con el acceso principal (coordenadas UTM WGS 84 444325E, 8625135N), tiene un ancho de 4 m y una longitud de 20 m, esta área se encontraba revegetada.

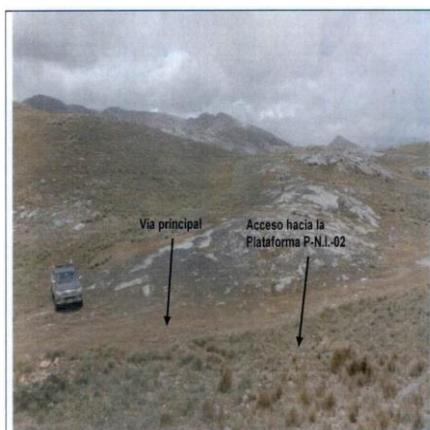
Fotografía N° 24. Acceso hacia la Plataforma No identificada P-N.I.-2.- Este acceso se inicia en la plataforma P-N.I.-2 (coordenadas UTM WGS 84 444539E, 8625271N y altitud de 4700 m.s.n.m.), y culmina en el empalme con el acceso principal (coordenadas UTM WGS 84 444578E y 8625296N), tiene un ancho de 4 m y una longitud de 25 m, esta área se encontraba revegetada.
