Organismo de
Evaluación y
Fiscalización Ambiental

RESOLUCIÓN DIRECTORAL Nº 2123-2019-OEFA/DFAI

EXPEDIENTE Nº : 1581-2018-OEFA/DFAI/PAS
ADMINISTRADO : CORI PUNO S.A.C.¹
UNIDAD FISCALIZABLE : UNTUCA
UBICACIÓN : DISTRITO DE QUIACA, PROVINCIA DE SANDIA,
DEPARTAMENTO DE PUNO
SECTOR : MINERÍA
MATERIA : INCUMPLIMIENTO DE NORMATIVA AMBIENTAL
LIMITES MAXIMOS PERMISIBLES
MEDIDAS CORRECTIVAS

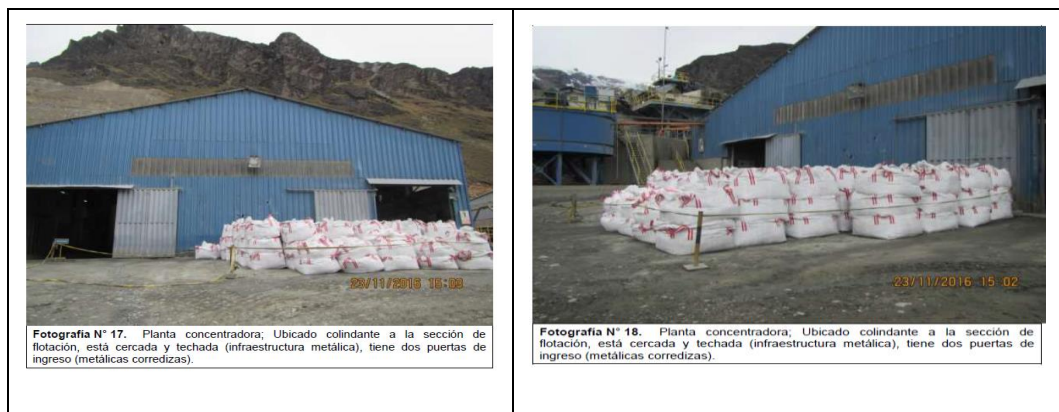
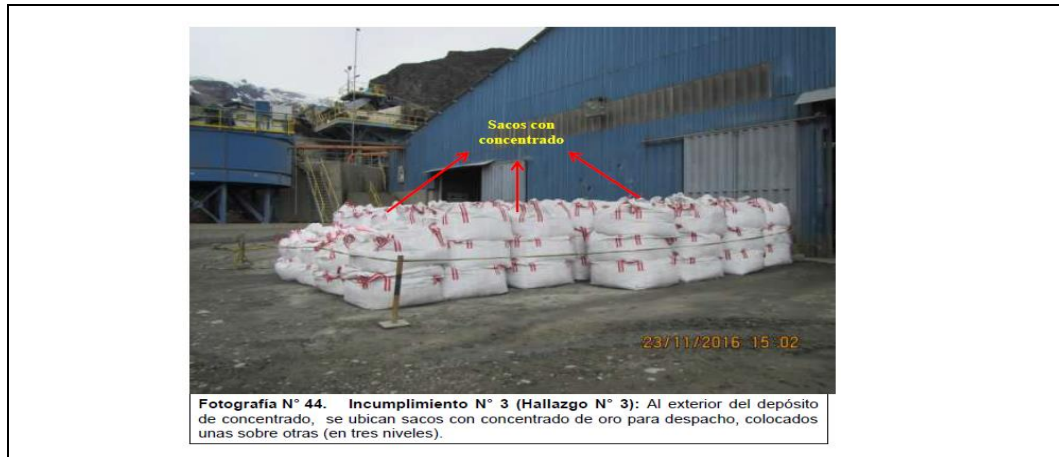
12. Durante las acciones de la Supervisión Regular 2016, se verificó que en las coordenadas UTM WGS-84 E: 458 392, N: 8 387 315, en la parte externa del área del filtrado (infraestructura metálica de color azul, techada y con puertas abiertas), el administrado estaba almacenando directamente sobre la superficie del terreno bolsas *big bags* que contenían cemento de oro (concentrado de mineral); tal como se muestra en las fotografías N° 17, 18 y 44 del Anexo 3 Panel Fotográfico del Informe de Supervisión, las cuales se muestran a continuación:

Fuente: Informe de Supervisión

- (i) En el Acta de Supervisión correspondiente a la Supervisión Regular 2016 se indicó que se verificó el componente “Depósito de concentrado - Planta concentradora”, detectándose que, en la parte exterior de dicho componente, se colocaron sacos con concentrado de oro para despacho. Es decir, se identificó un área donde se desarrollaba el almacenamiento (aun cuando este fuera temporal) de estos sacos para su posterior despacho, sin ningún tipo de impermeabilización, no se encontraba confinada y/o tenía cubierta esto de acuerdo a lo registrado en las fotografías N° 17, 18 y 44 del Panel Fotográfico de la Supervisión Regular 2016.

- (iv) Cabe resaltar que durante la manipulación o traslado de las bolsas *big bags* desde el interior del depósito de concentrado hacia la parte externa, estas pudieron verse deterioradas (por cortes o rasgados). Así, al disponerse en la zona de despacho durante la época de precipitaciones (entre los meses de noviembre a marzo¹²), el contenido de las bolsas puede entrar en contacto con

19. Por tanto, en el presente caso se encuentra acreditado que el administrado no implementó un área adecuada, que cuente con los confinamientos y/o cubierta permanente, para el almacenamiento de bolsas de big bags que contienen cemento de oro, por cuanto dichas bolsas eran dispuestas por el administrado en la intemperie, generando un riesgo de afectación al ambiente.

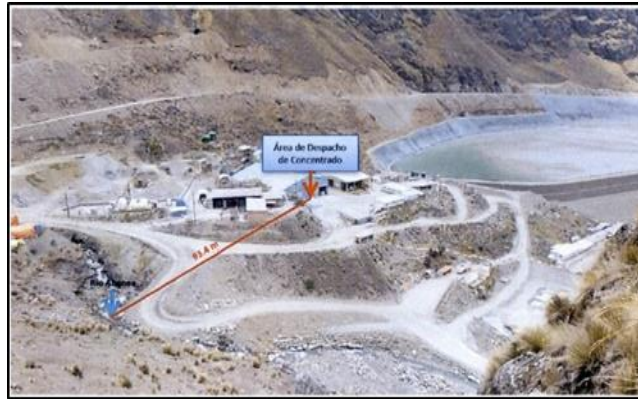
- (iii) El hallazgo es de carácter intrascendente o leve desde la óptica de las normas de supervisión ambiental debido a que dicho componente no causó daño real ni potencial al medio ambiente, no se registraron vestigios de concentrado dentro del área, ni mucho menos en dirección al río Ananea, de manera que, a su entender, lo señalado por el OEFA carece de sustento legal y/o medio probatorio, resaltando que es desacertado indicar que el río Ananea se encuentre en zona aledaña al almacenamiento de concentrado y que esto no demuestra fehacientemente que se haya generado un daño real o potencial a dicho cuerpo hídrico, ya que ante cualquier contingencia no existe posibilidad de afectar a dicho cuerpo de agua (el cual se encuentra a una distancia aproximada de 93 metros de la zona de despacho temporal), para lo cual presenta la siguiente imagen:

Fuente: Escrito de descargos N° 1

- (iii) De la revisión del escrito con registro N° 014742 del 9 de febrero del 2017, se tiene que el administrado informó acerca de la construcción de la losa; sin embargo, la DSEM concluyó que tal medida no desvirtuaba el hecho detectado por cuanto las bolsas de big bags no estuvieron dispuestas en el interior de un ambiente con confinamiento y/o cubierta permanente. Por tanto, la implementación de la losa con cuneta perimetral, no subsana la conducta infractora.

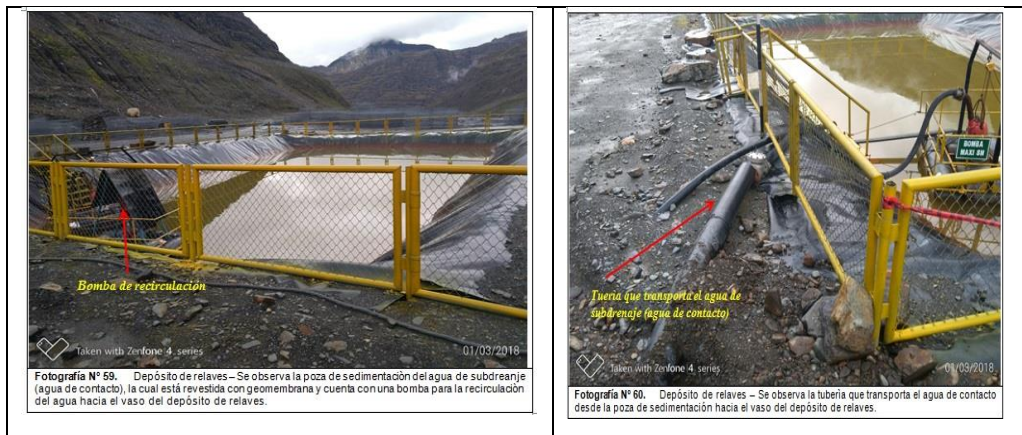
79. Asimismo, durante la supervisión realizada del 27 de febrero al 5 de marzo de 2018 (en adelante, **Supervisión Regular 2018**), se constató el depósito de relaves, registrando que existen dos (02) pozas revestidas con geomembrana HDPE, para captar el agua de infiltración y de contacto del depósito de relaves, y en la segunda poza se ubica una bomba para recircular el agua hacia el vaso del depósito, según el siguiente detalle:

Fuente: Supervisión Regular 2018

80. En tal sentido, no se evidencian efectos negativos ni posibles efectos perjudiciales - derivados específicamente de dicha conducta infractora- que deban revertirse o corregirse en el marco del presente procedimiento administrativo sancionador; por lo que, no corresponde el dictado de medida correctiva, en estricto cumplimiento de lo dispuesto en el artículo 22º de la Ley del Sinefa.
