**Tribunal de Fiscalización Ambiental  
Sala Especializada en Minería, Energía,  
Actividades Productivas e Infraestructura y Servicios**

**RESOLUCIÓN N° 096-2020-OEFA/TFA-SE**

**ADMINISTRADO** : MINERA BARRICK MISQUICHILCA S.A.

**SUMILLA:** *Se REVOCA la Resolución Directoral N° 0081-2020-OEFA/DFAI del 21 de enero de 2020, a través de la cual se declaró la existencia de responsabilidad administrativa de Minera Barrick Misquichilca S.A, por la comisión de la infracción descrita en el Cuadro N° 1 de la presente resolución, la multa impuesta y la medida correctiva ordenada.*

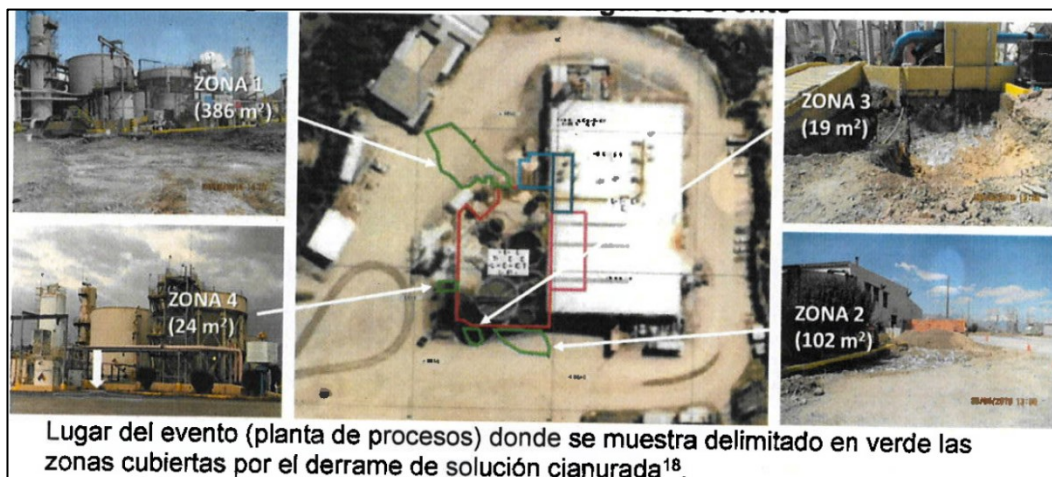
Fuente: Informe de Supervisión

32. Asimismo, se procedió se realizaron diversas capturas fotográficas a fin de constatar lo verificado:

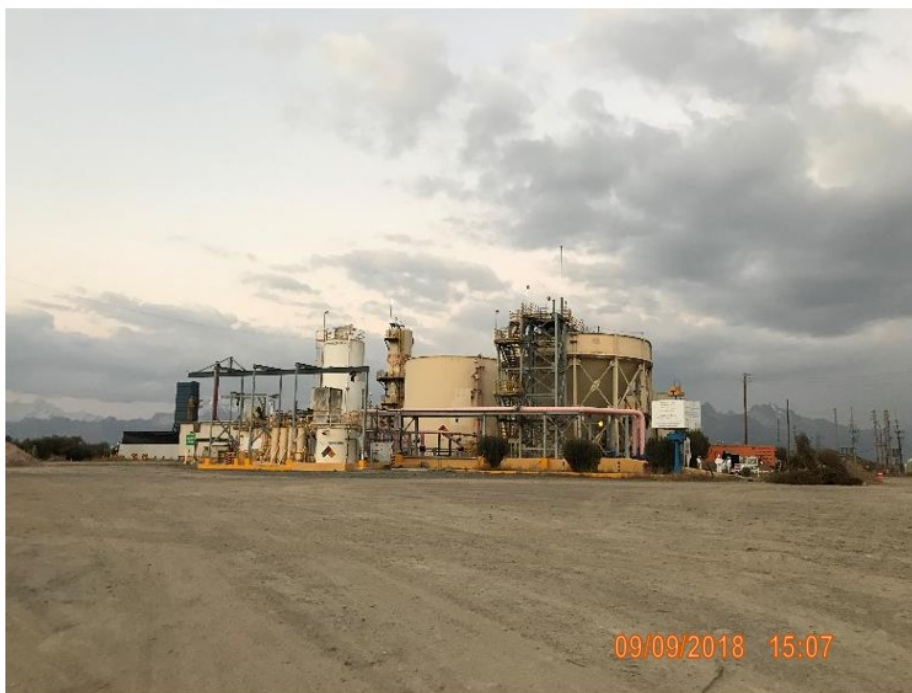
**Fotografía 2:** Planta de Procesos o Planta Merrill Crowe de la UM Pierina de titularidad de Minera Barrick Misquichilca S.A., donde ocurrió el evento reportado como emergencia ambiental por el rebose de una solución cianurada.

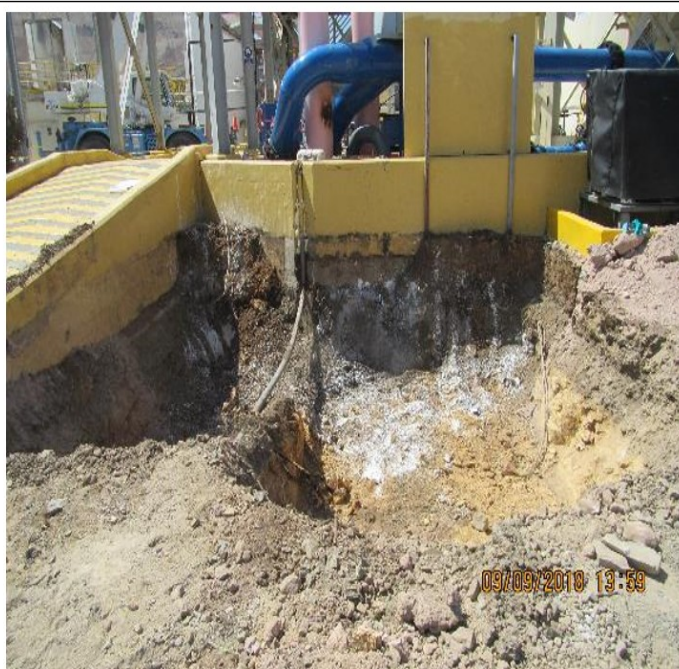
**Fotografía 8:** Zona N° 3 que entró en contacto con la solución cianurada, con coordenadas Datum WGS 84 N: 8951856, E: 0216356, con un área aproximada de 19 m<sup>2</sup>, donde se verificó que el administrado delimitó los límites físicos del derrame.

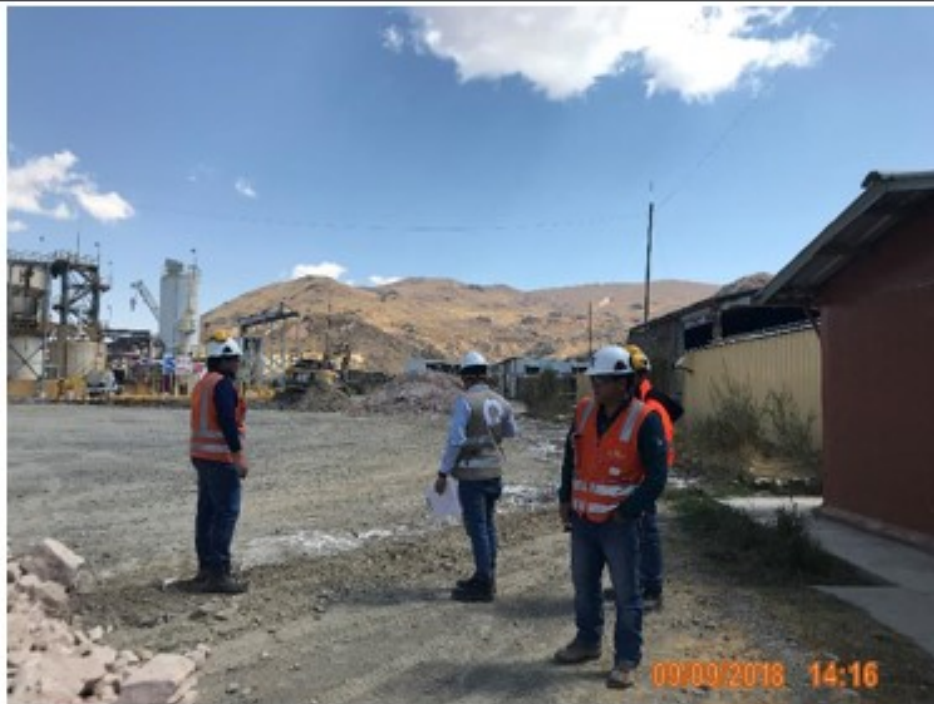
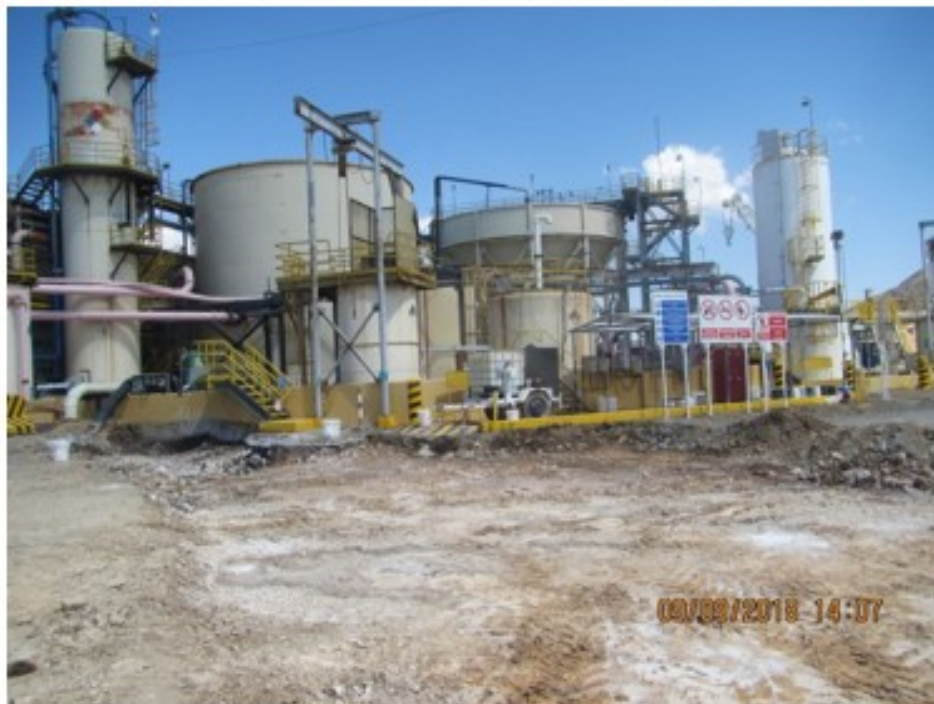
**Fotografía 3:** Zona N° 1 que entró en contacto con la solución cianurada, con coordenadas Datum WGS 84 N: 8951916 E: 0216356, con un área aproximada de 386.25 m<sup>2</sup>, donde se verificó que el administrado delimitó los límites físicos del derrame, colocó barreras de contención, acopió suelo industrial con solución cianurada. Asimismo, se observó una sustancia blanquecina en la superficie que estuvo en contacto con la solución cianurada, a lo cual el administrado refiere correspondería a hipoclorito de sodio en solución.

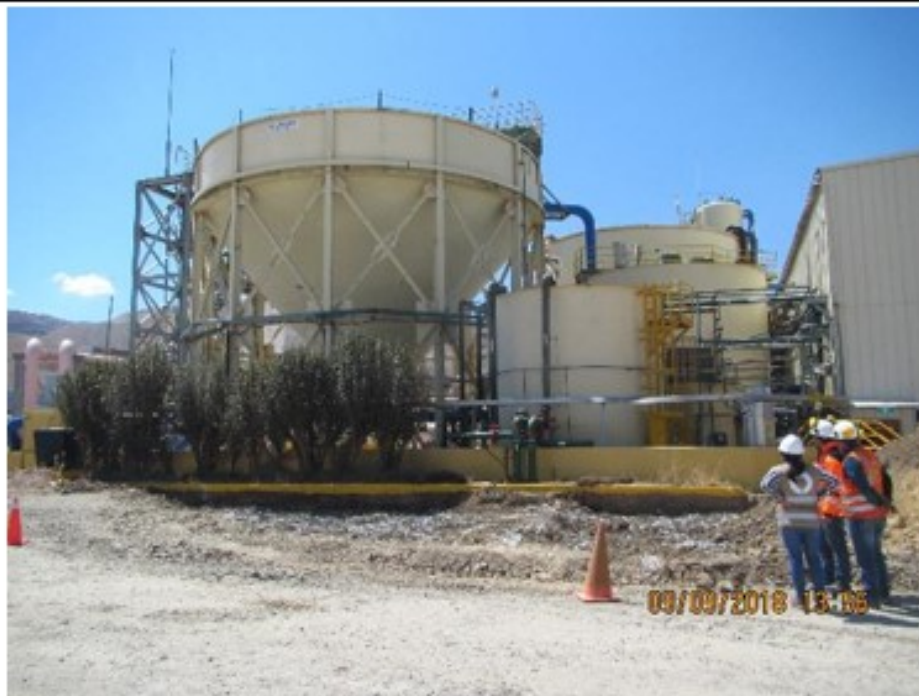
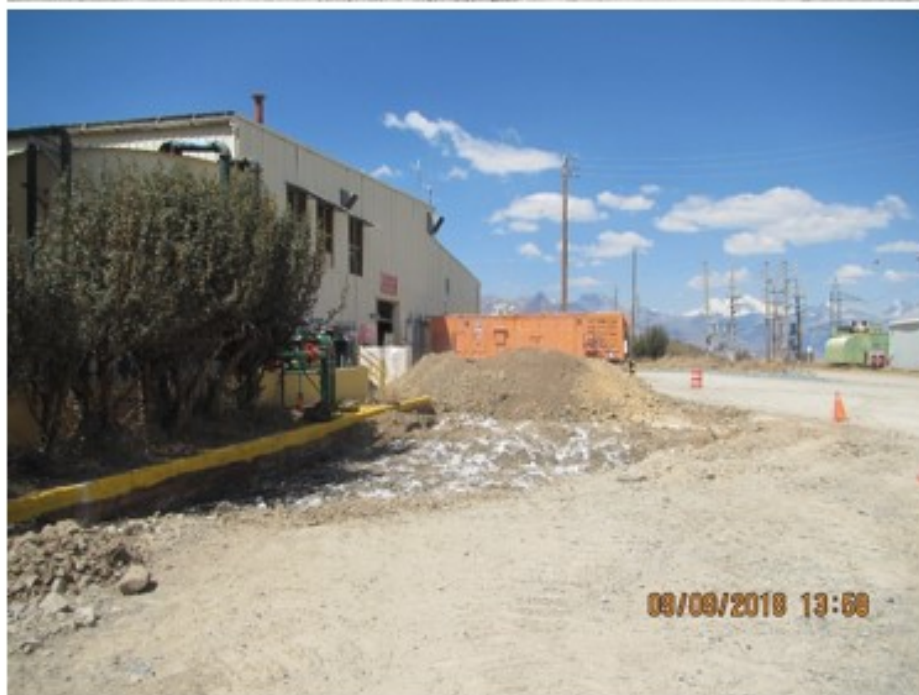
Fotografía 6: Zona N° 2 que entró en contacto con la solución cianurada, con coordenadas Datum WGS 84 N: 8951858, E: 0216357, con un área aproximada de 102 m<sup>2</sup>, donde se verificó que el administrado delimitó los límites físicos del derrame, colocó barreras de contención, **acopió suelo industrial con solución cianurada.** Asimismo, se observó una sustancia blanquecina en la superficie que estuvo en contacto con la solución cianurada, a lo cual el administrado refiere correspondería a hipoclorito de sodio en solución.
