**Tribunal de Fiscalización Ambiental  
Sala Especializada en Minería, Energía,  
Actividades Productivas e Infraestructura y Servicios**

**RESOLUCIÓN N° 105-2020-OEFA/TFA-SE**

**ADMINISTRADO : COMPAÑÍA DE MINAS BUENAVENTURA S.A.A.**

***SUMILLA: Se confirma la Resolución Directoral N° 00004-2020-OEFA/DFAI del 2020 que declaró la existencia de responsabilidad administrativa de Compañía de Minas Buenaventura S.A.A. por la comisión de la conducta infractora descrita en el Cuadro N° 1 de la presente resolución.***

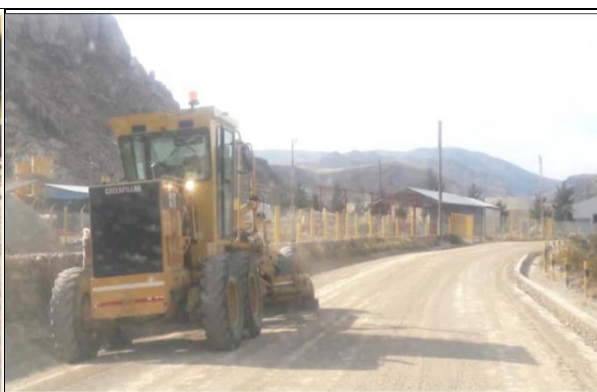
**Fotografía 4.** Trabajos de retiro de suelo impactado (Fuente: Reporte Final de Emergencia).

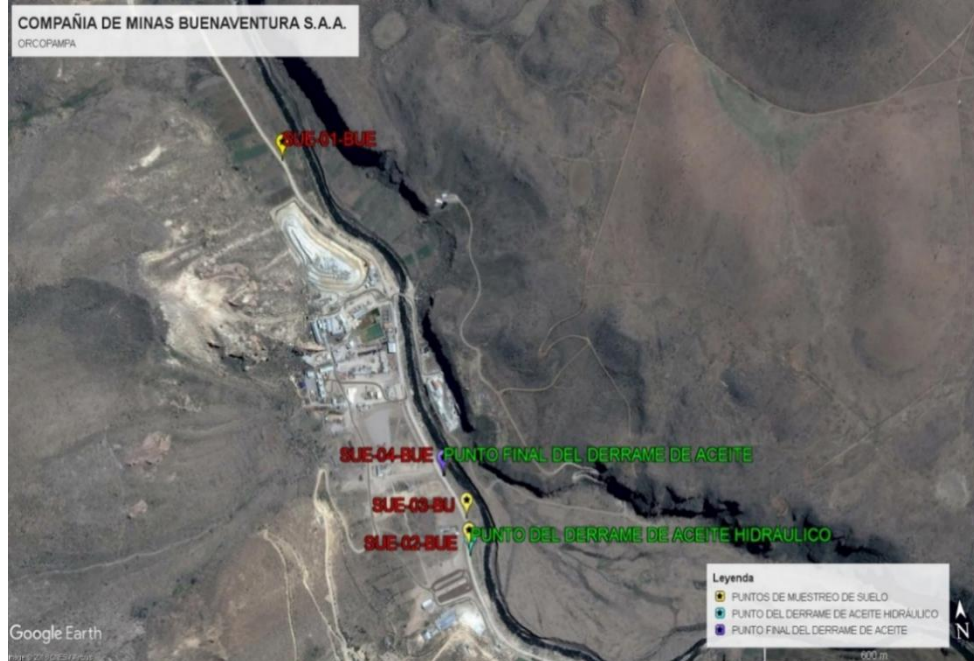
**Imagen 2. Ubicación de puntos de muestreo de suelos en el lugar de emergencia.**

85. Ahora bien, de la comparación de los resultados del análisis de las muestras de suelos con los ECA para suelos 2017 (uso industrial), se advierte que dichos resultados se encuentran por debajo a lo establecido por dicha norma, lo cual ha sido corroborado por la DSEM en el Informe de Supervisión.
