**Tribunal de Fiscalización Ambiental
Sala Especializada en Minería, Energía,
Actividades Productivas e Infraestructura y Servicios**

RESOLUCIÓN N° 120-2020-OEFA/TFA-SE

EXPEDIENTE N° : 2940-2018-OEFA/DFAI/PAS

ADMINISTRADO : COMPAÑÍA MINERA COIMOLACHE S.A.

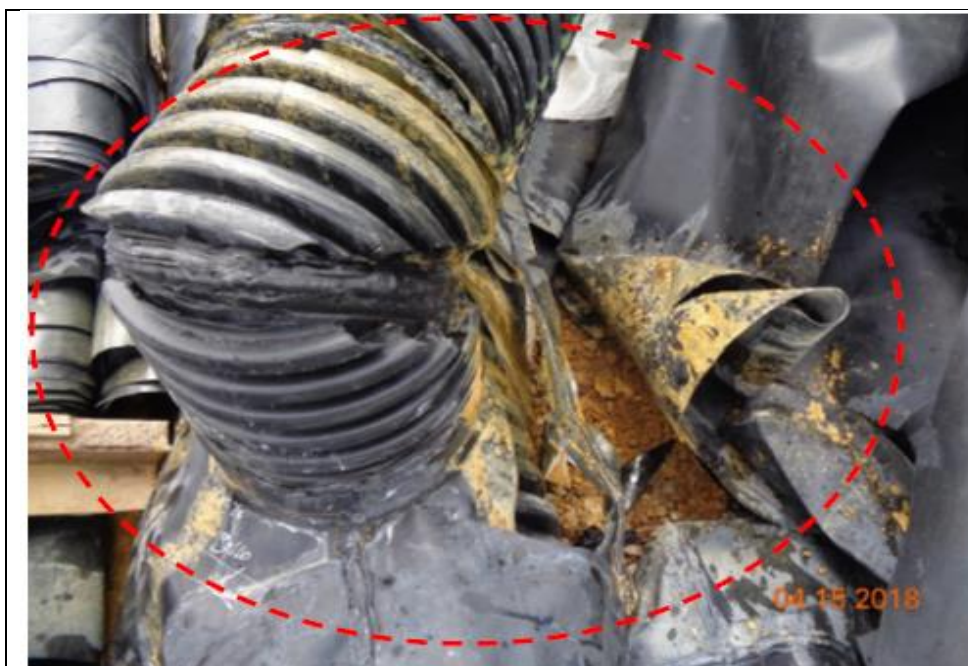
Fotografía N° 43: Hecho Detectado N° 1. Vista de tubería de aproximadamente 10" que conducía agua de proceso ubicada en las coordenadas UTM WGS 84 N 9253806 E 757031 del Pad de lixiviación.

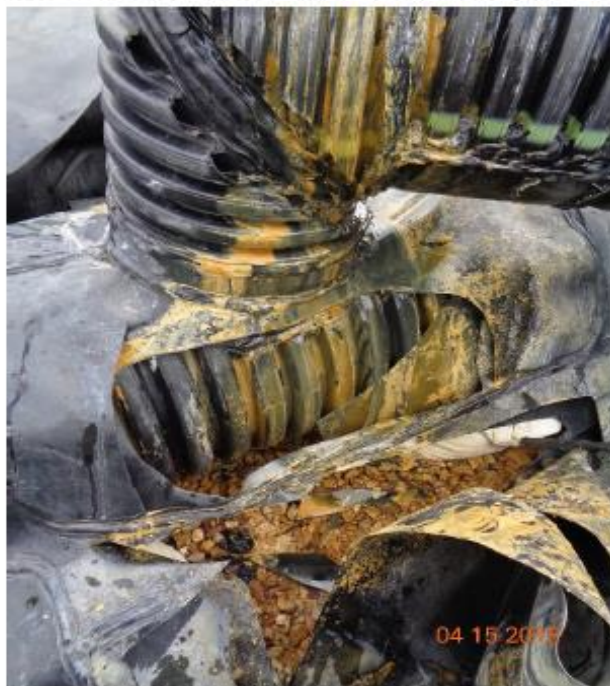
Fotografía N° 44: Hecho Detectado N° 1. Otra vista de tubería de aproximadamente 10" que conducía agua de proceso, se observa la tubería sobre el Rain-Coat.

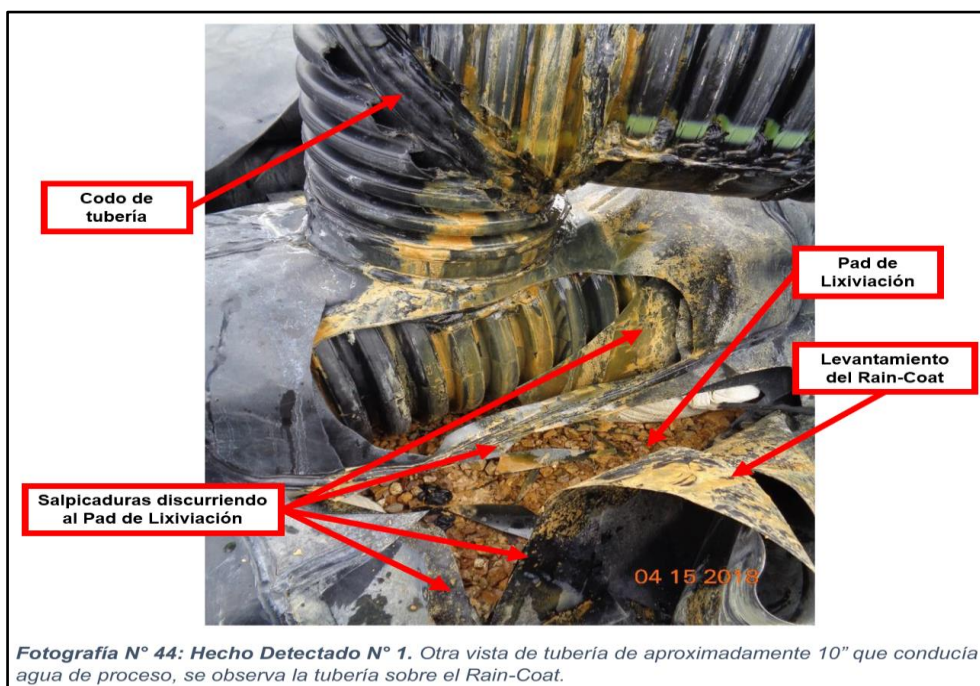
- ii. La geomembrana se encuentra instalada de manera tal que puede ser despegada, prueba de ello es que el supervisor la levantó para observar por debajo de la misma.

- iii. Debajo de la geomembrana se advierte material granulado (suelo con mineral).

48. En ese contexto, es factible concluir que, en el caso de que las salpicaduras sean lavadas por agua de lluvia, discurrirán en el mismo lugar, hacia el material granulado del Pad de Lixiviación, infiltrándose en el mismo –teniendo en cuenta que la geomembrana es despegable y por tanto existen aberturas que facilitan la filtración–, y no hacia los canales de coronación, como sostiene la DFAI⁴⁵.
49. Cabe resaltar que, una vez ingresado el fluido al Pad de Lixiviación –luego de haber percolado–, será colectado mediante tuberías perforadas de HDPE, no teniendo contacto con el suelo o napa freática por su sistema de subdrenaje⁴⁶ (tuberías perforadas de HDPE, geomembrana, y suelo de baja permeabilidad, revestimiento geosintético de arcilla).

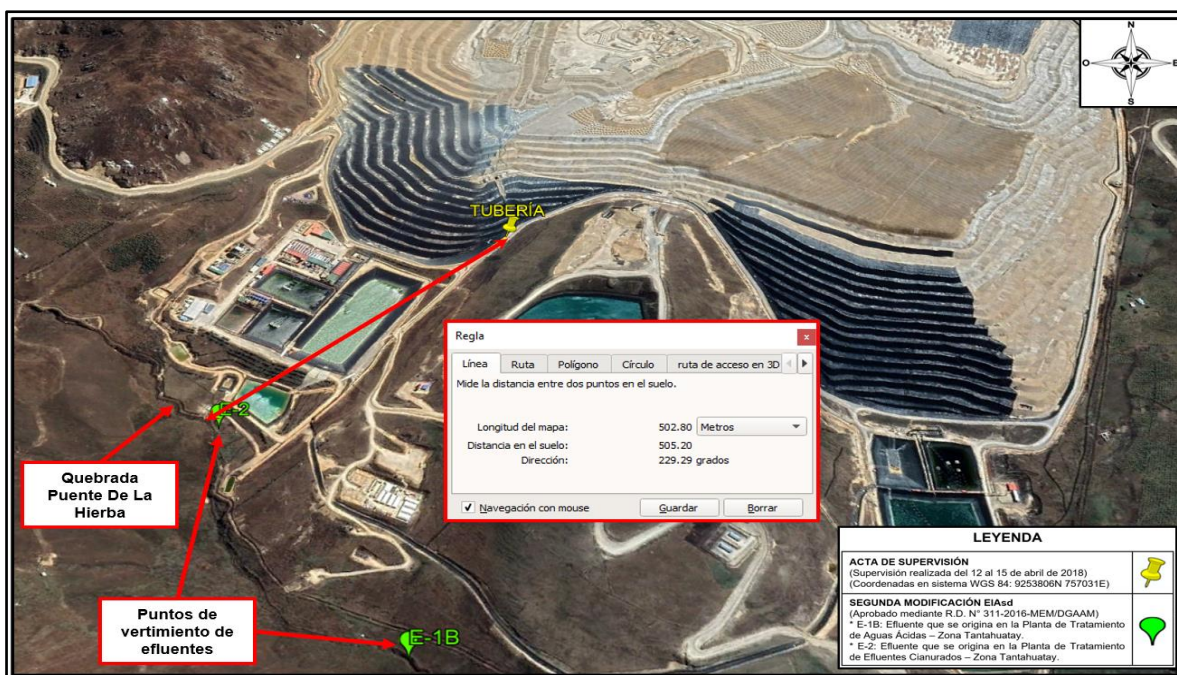
50. Estando a lo cual, no se advierte que las salpicaduras “de solución de barren” –caso no probado– observadas en la tubería corrugada generen afectación a un componente ambiental, y menos aún a la quebrada Puente de la Hierba, por cuanto la tubería corrugada se ubica a 500 metros aproximadamente del citado cuerpo natural de agua, conforme se aprecia en la siguiente imagen:

Fuente: (i) Acta Supervisión (ii) Segunda MEIA Tantahuatay (Tabla N° 6.2 Estaciones de Monitoreo de Efluentes, Pág. 6-53).
Elaboración: TFA
