**Tribunal de Fiscalización Ambiental
Sala Especializada en Minería, Energía,
Actividades Productivas e Infraestructura y Servicios**

RESOLUCIÓN N° 133-2020-OEFA/TFA-SE

ADMINISTRADO : PLUSPETROL NORTE S.A.

APELACIÓN : RESOLUCIÓN DIRECTORAL N° 00748-2019-OEFA/DFAI

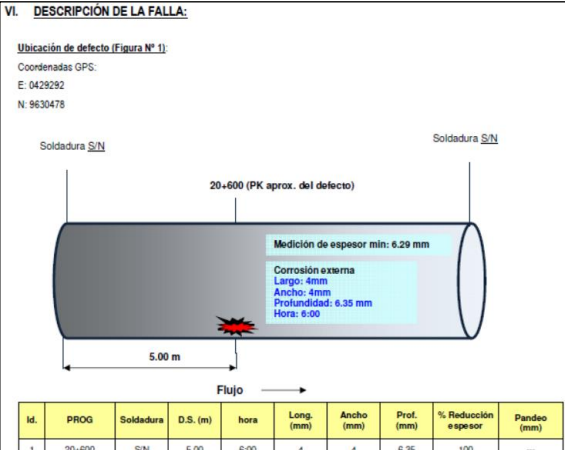
Documento	Información consignada	Análisis del TFA																						
4	Carta N° PPN-OPE-0032-2017 del 8 de marzo de 2017 (HT 020865-2017) ³⁸	<p>incidente ocurrido Oleoducto Batería 7 – Batería 4 Progresiva km 20+600.</p> <p>2. DETALLES DEL EVENTO Fecha de Verificación Denuncia Incidente Ambiental: 22/02/2017 Volumen vertido al Ambiente: Por determinar Área afectada: 43m2 en suelo aprox. Coordenada (UTM): 429296E / 9630470N Lugar: Oleoducto Batería 7 – Batería 4 Progresiva km 20+600</p> <p>Informe N° 005-2017 Rev.2 -OLEODUCTO BAT. 7 – BAT.4 - PK 20+600</p> <p>VI. DESCRIPCIÓN DE LA FALLA:</p> <p>Ubicación de defecto (Figura N° I): Coordenadas GPS: E: 0429292 N: 9630478</p>

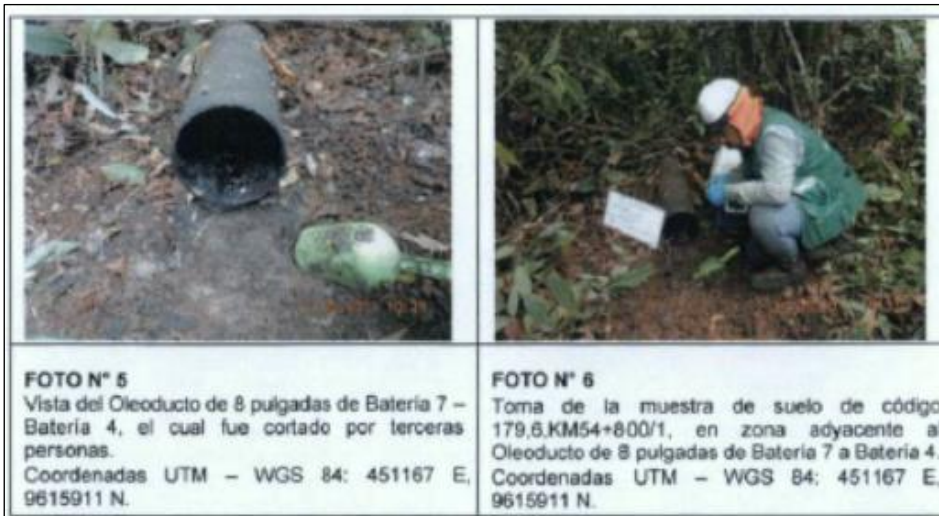
Fuente: Informe de Supervisión

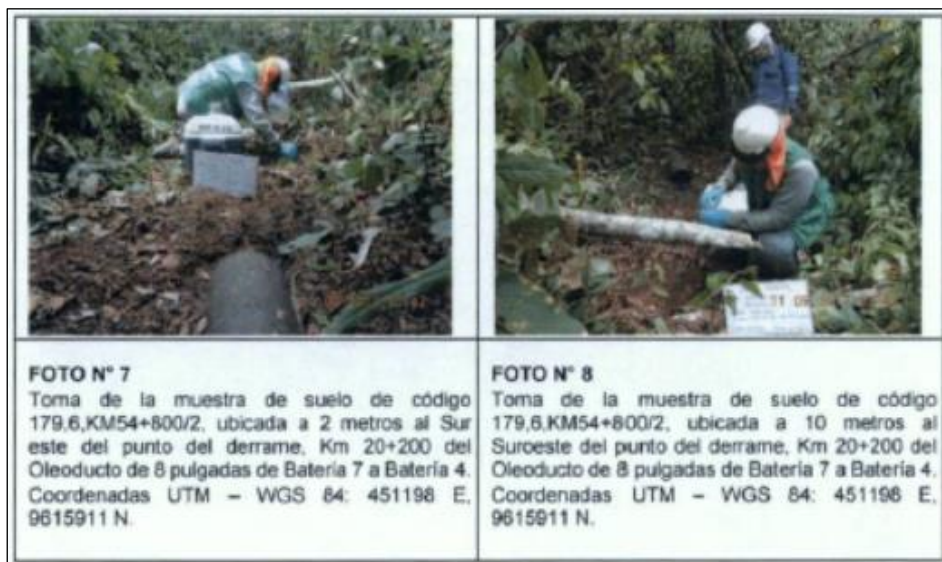
Fuente: Informe de Supervisión

65. De la evaluación de los resultados de las muestras, la DS determinó que en el punto denominado 179,6, KM54+800/1, se encontró un exceso a los ECA para Suelo en relación a los parámetros Hidrocarburos Totales Fracción 2 e Hidrocarburos Totales, Fracción 3⁵⁸, tal como se muestra a continuación:

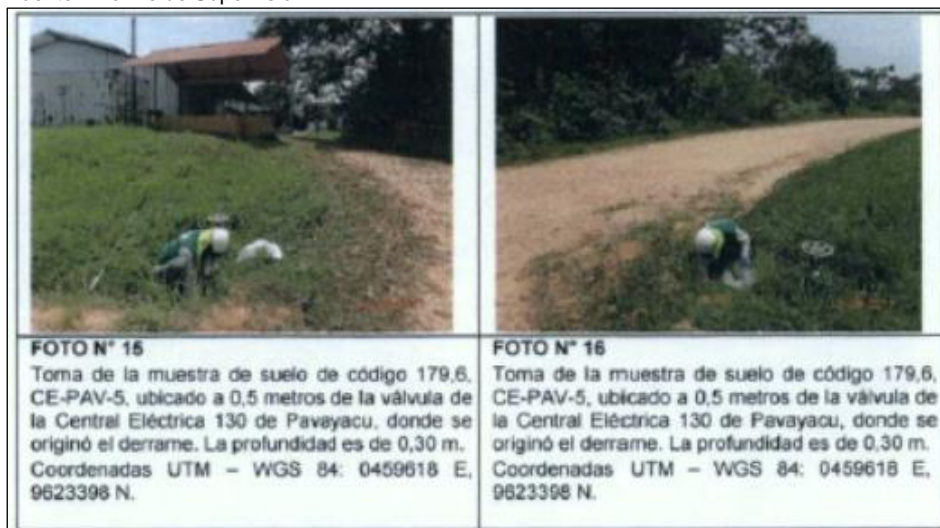
FOTO N° 15

Toma de la muestra de suelo de código 179,6, CE-PAV-5, ubicado a 0,5 metros de la válvula de la Central Eléctrica 130 de Pavayacu, donde se originó el derrame. La profundidad es de 0,30 m. Coordenadas UTM – WGS 84: 0459618 E, 9623398 N.
