Organismo de Evaluación y Fiscalización Ambiental

Resolución Directoral N° 007-2013-OEFA/DFSAI

Expediente N° 037-2011-DFSAI/PAS

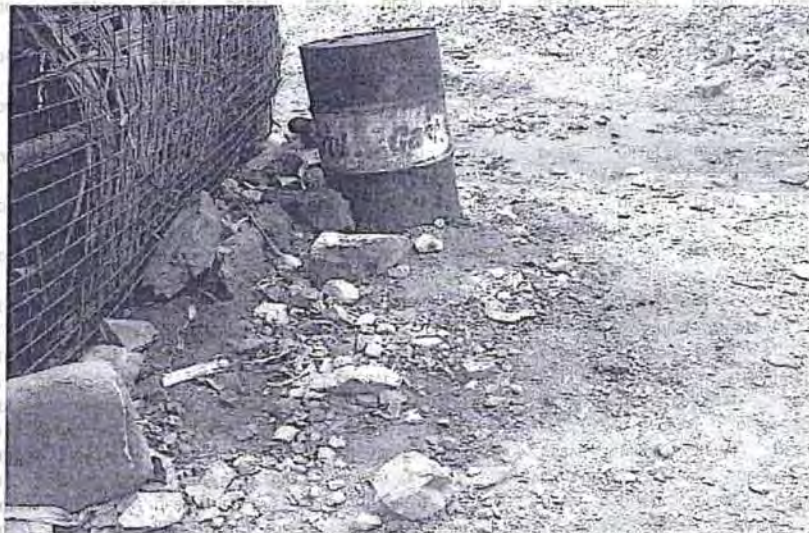
24. Con la finalidad de verificar el cumplimiento de las obligaciones contempladas en el artículo 6° del RAAEM, se realizó una supervisión especial en la Concesión "Mercedes 3L", donde se constató la existencia de derrame de hidrocarburos en la parte externa del almacén, el cual contamina el suelo y las aguas subterráneas. Dicha afirmación se sustenta en la fotografía N° 23 obrante a folio 51.

Foto N° 23: El la parte externa del almacén de hidrocarburos se observa un cilindro de hidrocarburos a la intemperie, asimismo se observa derrame de éste material peligroso contaminando el suelo y agua subterráneas.

26. Por lo expuesto, se ha determinado que Golden Mine ha incumplido lo establecido en el artículo 6° del RAAEM, al no haber evitado ni impedido el derrame de hidrocarburo en la parte externa del almacén de hidrocarburos; siendo sancionable de acuerdo con el numeral 3.1 del punto 3 de la Escala de Multas y Penalidades a aplicarse por incumplimiento de las disposiciones del TULO de la Ley General de Minería y sus normas reglamentarias, aprobada mediante Resolución Ministerial N° 353-2000-EM/VMM, correspondiendo imponerle una multa ascendente a diez (10) Unidades Impositivas Tributarias (UIT).

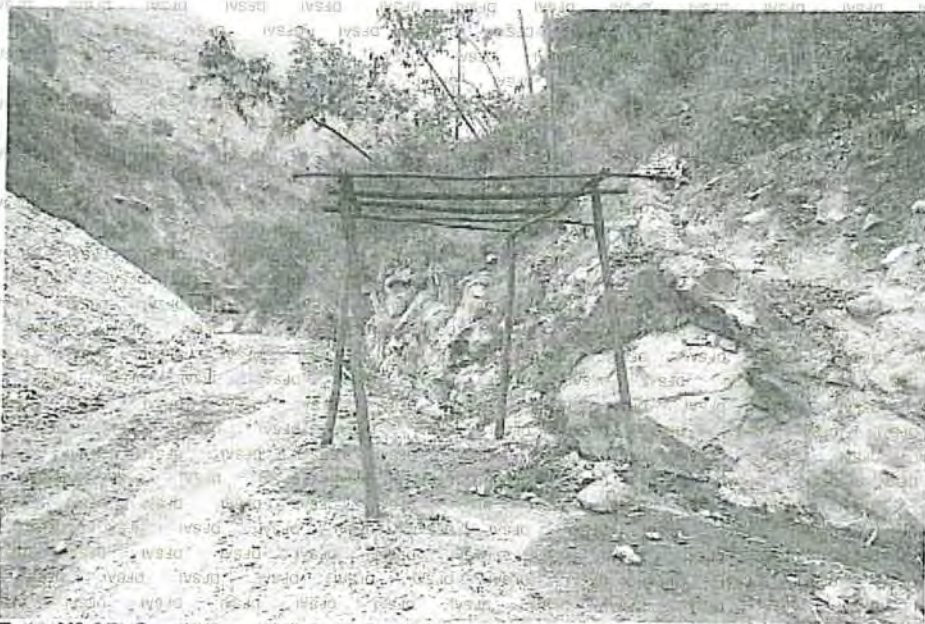
27. Con la finalidad de verificar el cumplimiento de las obligaciones contempladas en el artículo 6° del RAAEM, en la visita de supervisión especial llevada a cabo en la Concesión "Mercedes 3L", se constató derrame de hidrocarburos en el suelo, donde se encuentra la infraestructura del material prefabricado de protección para la compresora. Dicha afirmación se sustenta en la fotografía N° 25 obrante a folio 52.

**Foto N° 25:** Se observa la infraestructura de material prefabricado, de protección para la compresora, también se observa derrame de hidrocarburos en el suelo, observar al costado derecho el efluente minero con agua de escorrentía.

29. Por lo expuesto, se ha determinado que Golden Mine ha incumplido lo establecido en el artículo 6° del RAAEM, al no haber evitado ni impedido el derrame de hidrocarburo en el área ubicada debajo de la infraestructura de protección para la compresora; siendo sancionable de acuerdo con el numeral 3.1 del punto 3 de la Escala de Multas y Penalidades a aplicarse por incumplimiento de las disposiciones del TUO de la Ley General de Minería y sus normas reglamentarias, aprobada mediante Resolución Ministerial N° 353-2000-EM/VMM, correspondiendo imponerle una multa ascendente a diez (10) Unidades Impositivas Tributarias (UIT).

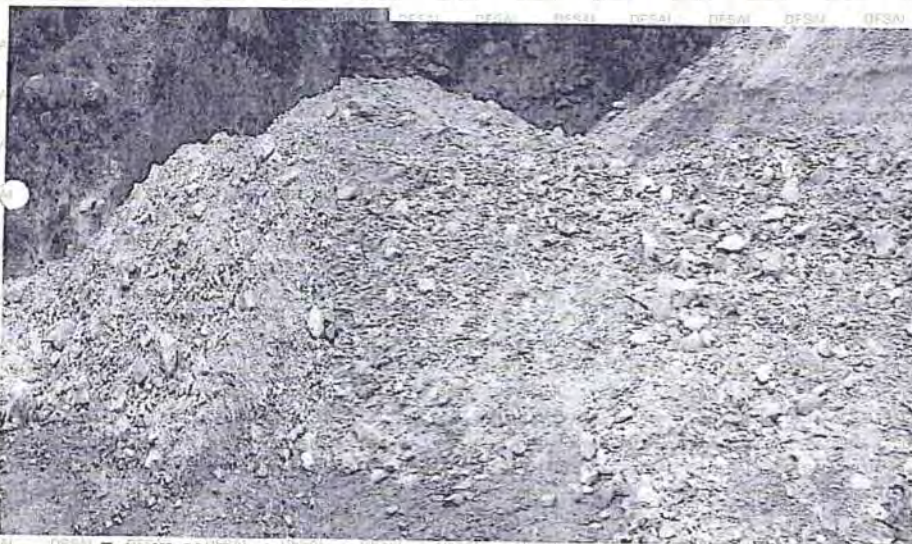
30. Con la finalidad de verificar el cumplimiento de las obligaciones contempladas en el artículo 6° del RAAEM, en la visita de supervisión especial llevada a cabo en la Concesión "Mercedes 3L", se constató inadecuada disposición de material de mina subterránea. Dicha afirmación se sustenta en las fotografías N° 26, 27 y 28 obrantes a folios 52 y 53.

Foto N° 26: Botadero de material de mina subterránea en la zona en la quebrada Sincay y Punzo.

32. Por lo expuesto, se ha determinado que Golden Mine ha incumplido lo establecido en el artículo 6° del RAAEM, al no haber evitado ni impedido la disposición inadecuada de desmante de material de mina subterránea en la zona de la quebrada Sincay y Punzo, impactando la calidad ambiental mediante la afectación de los suelos; siendo sancionable de acuerdo con el numeral 3.1 del punto 3 de la Escala de Multas y Penalidades a aplicarse por incumplimiento de las disposiciones del TUO de la Ley General de Minería y sus normas reglamentarias, aprobada mediante Resolución Ministerial N° 353-2000-EM/MMM, correspondiendo imponerle una multa ascendente a diez (10) Unidades Impositivas Tributarias (UIT).

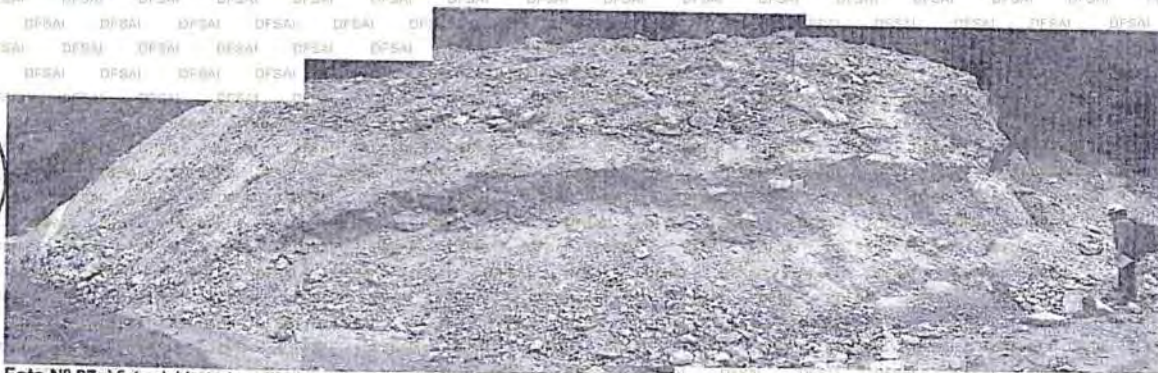
Foto N° 27: Vista del botadero de desmonte, observar que la técnica de voladura no ha sido la adecuada, la mayor parte de la granulometría del material de mina esta molido, lo que es más fácil su meteorización química, asimismo el talud de reposo esta sobre los 45°.

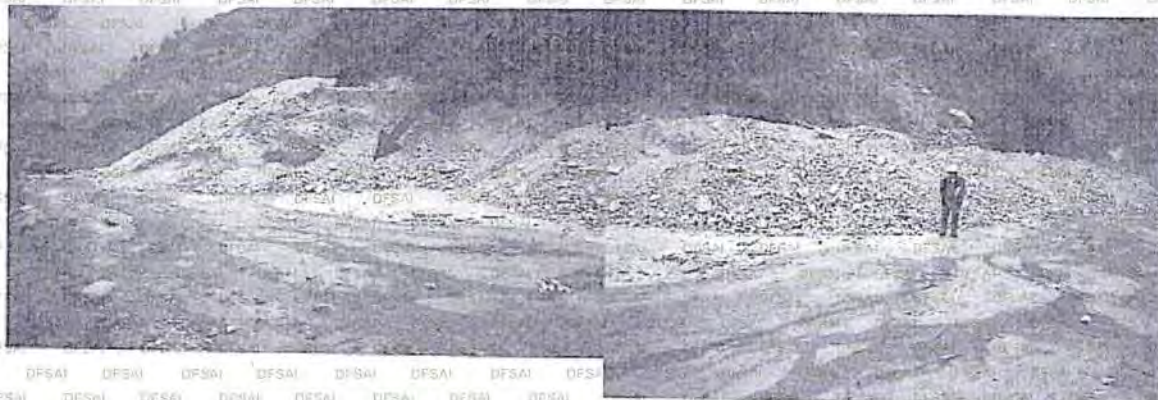
Foto N° 28: Botadero de desmonte, la flecha en la vista anterior indica la zona en la que se observa la pila de desmonte contigua y en el suelo discurre agua y en otras se observa agua estancada con presencia de renacuajos y batracios pequeños.

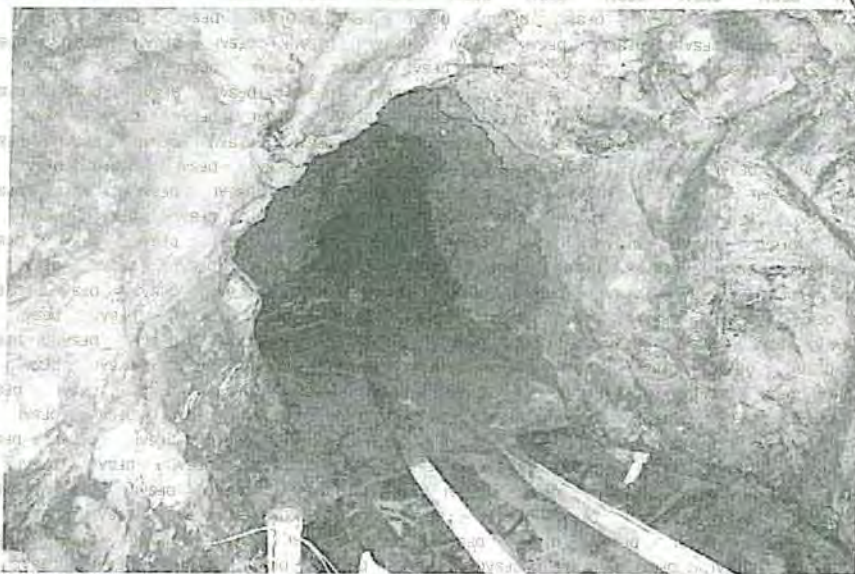
33. Con la finalidad de verificar el cumplimiento de las obligaciones contempladas en el artículo 6° del RAAEM, en la visita de supervisión especial llevada a cabo en la Concesión "Mercedes 3L", se constató que en la primera bocamina subterránea se encontraba inundada, con presencia de materiales en desuso remojándose, lo cual impacta directamente con el ambiente. Dicha afirmación se sustenta en la fotografía N° 47 obrante a folio 63.

Foto N° 47: Primera bocamina subterránea, se encuentra inundado, se observa materiales en desuso remojándose, rieles tuberías, botas, costalillo y bolsas en desuso.

35. Por lo expuesto, se ha determinado que Golden Mine ha incumplido lo establecido en el artículo 6° del RAAEM, al no haber evitado ni impedido la presencia de materiales en desuso dentro de la bocamina subterránea, tales como: rieles, tuberías, botas, costalillo y bolsas, los cuales se encontraban en contacto con el agua y el suelo; siendo sancionable de acuerdo con el numeral 3.1 del punto 3 de la Escala de Multas y Penalidades a aplicarse por incumplimiento de las disposiciones del TUO de la Ley General de Minería y sus normas reglamentarias, aprobada mediante Resolución Ministerial N° 353-2000-EM/VMM, correspondiendo imponerle una multa ascendente a diez (10) Unidades Impositivas Tributarias (UIT).

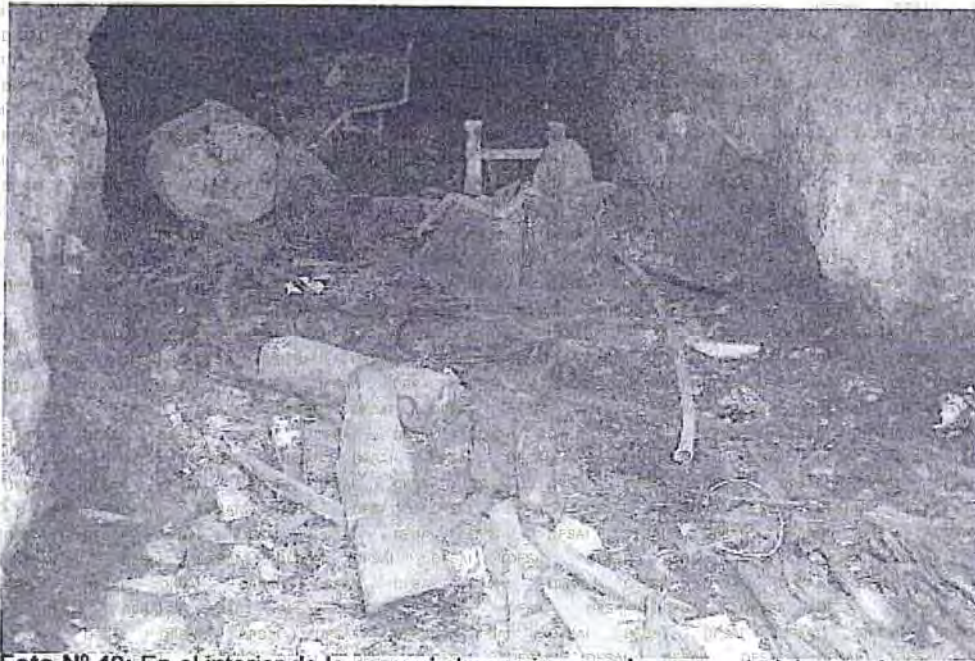
36. Con la finalidad de verificar el cumplimiento de las obligaciones contempladas en el artículo 6° del RAAEM, en la visita de supervisión especial llevada a cabo en la Concesión "Mercedes 3L", se constató que en el interior de la segunda bocamina existen materiales en desuso, impactando con suelo natural. Dicha afirmación se sustenta en la fotografía N° 49 obrante a folio 65.

Foto N° 49: En el interior de la segunda bocamina, se observa materiales en desuso.

38. Por lo expuesto, se ha determinado que Golden Mine ha incumplido lo establecido en el artículo 6° del RAAEM, al no haber evitado ni impedido que materiales en desuso ubicados en el interior de la segunda bocamina, entren en contacto con el suelo, impactando la calidad ambiental; siendo sancionable de acuerdo con el numeral 3.1 del punto 3 de la Escala de Multas y Penalidades a aplicarse por
