Resolución Directoral N° 125 -2013-OEFA/DFSAI

EXPEDIENTE : N° 078-2010-DFSAI/PAS
ADMINISTRADO : AGUAS Y ENERGÍA PERÚ S.A.
UNIDAD AMBIENTAL : CENTRAL HIDROELÉCTRICA PÍAS I
UBICACIÓN : DISTRITO DE PÍAS, PROVINCIA DE PATAZ,
DEPARTAMENTO LA LIBERTAD
SECTOR : ELECTRICIDAD

SUMILLA: *Se sanciona a la empresa Aguas y Energía Perú S.A. por haber excedido los límites máximos permisibles para aceites, grasas y concentraciones de sólidos totales suspendidos, en el punto de control de efluente líquido de Pías.*

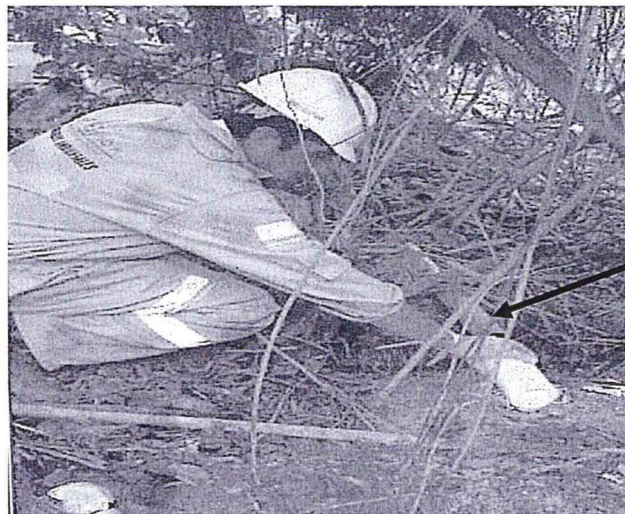
¹⁶ Ver folio 147 del Expediente.

27. Al respecto, se debe señalar que al momento de la visita de supervisión efectuada por OSINERGMIN se observó un ducto a través del cual se realizaba el vertimiento de los efluentes domésticos hacia la laguna Pías, tal como se constata en la siguiente fotografía¹⁶:

28. Los hechos constatados en los medios probatorios presentados por Aguas y Energía fueron generados con posterioridad a la constatación en campo realizada por el OSINERGMIN, pues mientras que la supervisión del OSINERGMIN fue el 27 de octubre de 2009, los hechos recogidos en el acta de monitoreo elaborado por la DESA son de fecha 14 de abril de 2010 y la inspección ocular realizado por la ALA el 19 de mayo de 2010.
29. Por otro lado, se debe recalcar que el cese de la conducta ilegal con posterioridad a la visita de supervisión, sólo constituye un atenuante de la responsabilidad del infractor, correspondiendo para el presente caso, la graduación de la sanción de conformidad al artículo 35^{o17} del Reglamento de
