EXPEDIENTE : N° 001-2013-DFSAI/PAS
ADMINISTRADO : PERÚ LNG S.R.L.
UNIDAD AMBIENTAL : SISTEMA DE TRANSPORTE DE GAS NATURAL
 POR DUCTO
UBICACIÓN : DEPARTAMENTO DE AYACUCHO
SECTOR : GAS NATURAL

SUMILLA: Se sanciona a la empresa Perú LNG S.R.L. por haber excedido el área de ancho de Derecho de Vía (DDV) respecto de 11 progresivas.

SANCIÓN: 7.93 UIT

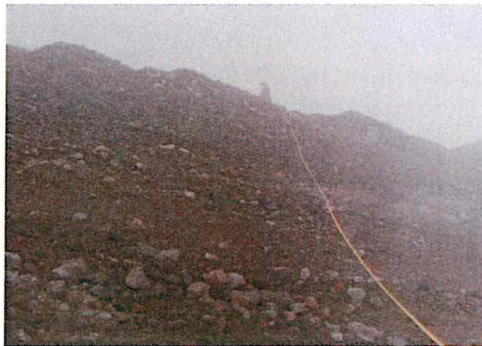
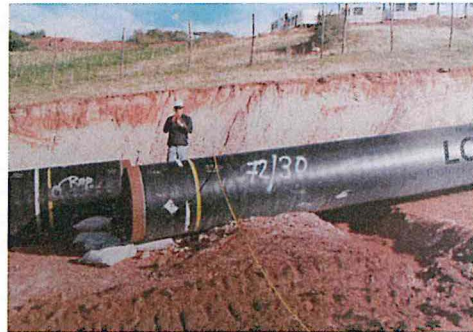
25. La empresa PLNG cuestiona la metodología de medición utilizada por el OSINERGMIN durante la supervisión del 04 al 10 de enero de 2009. Sobre dicho argumento, cabe precisar que efectivamente durante dicha visita de supervisión el OSINERGMIN realizó la medición del ancho de derecho de vía utilizando una cinta métrica y un GPS portátil, debiendo haber utilizado equipos electrónicos topográficos tales como la estación total. Asimismo, el OSINERGMIN consideró formas rectangulares del terreno y no la forma irregular del área excedida, lo cual no genera certeza sobre el resultado de la medición, tal como se evidencia en los siguientes registros fotográficos²⁰:

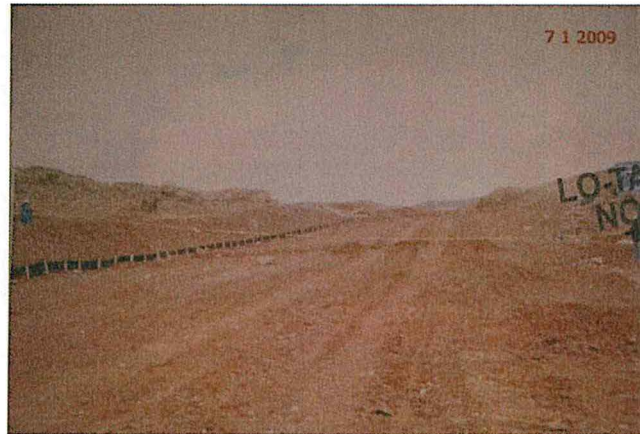
39. En el KP 68+000 (E: 0602783, N: 8537464) se observa un terreno despejado, sin indicios de material removido por efecto de la lluvia; sin embargo, la empresa PLNG excedió el derecho de vía, conforme se verifica en la fotografía N° 59 del Expediente:

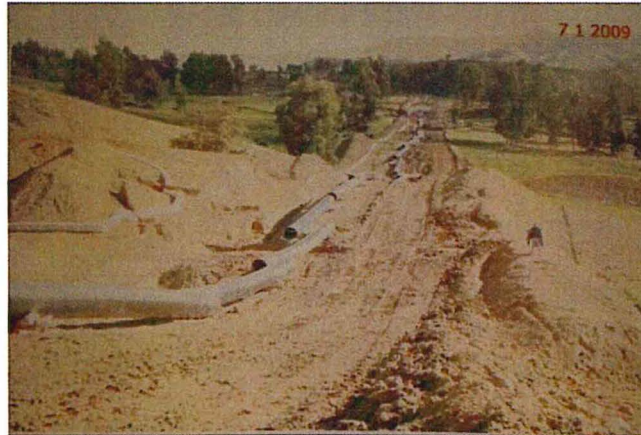
41. Por el contrario, en el KP 70+523 (E: 0602418, N: 8535269) se aprecia el efecto de la erosión de suelos por lluvias en el extremo derecho del derecho de vía; sin embargo, no se observa alguna medida de control a fin de mitigar el efecto de la erosión, tal como se verifica en la fotografía N° 64 del Expediente:

42. En la medida que la empresa pudo prever los eventos naturales que podían afectar el proyecto y al no haber implementado las medidas de control de erosión pertinentes al momento de la construcción de su ducto, no se ha constituido una ruptura del nexo causal contemplado en el artículo 4.3 del Reglamento de Procedimiento Administrativo Sancionador del OEFA²⁸.
43. Considerando lo señalado en los párrafos precedentes, queda acreditado que la empresa PLNG ha incumplido la normativa ambiental al haber sobrepasado los 25 metros de derecho de vía respecto de 11 progresivas pertenecientes al Sistema de Transporte de Gas Natural por Ducto, hecho que constituye una infracción al literal c) del artículo 83° del RPAAH.
