EXPEDIENTE : N° 146-2012-DFSAI/PAS
 ADMINISTRADO : PLUSPETROL NORTE S.A.
 UNIDAD AMBIENTAL : LOTE 1AB
 UBICACIÓN : DISTRITO TROMPETEROS, PROVINCIA Y
 DEPARTAMENTO DE LORETO
 SECTOR : HIDROCARBUROS LÍQUIDOS

SUMILLA: *Se ha determinado la responsabilidad de la empresa Pluspetrol Norte S.A. por la comisión de las siguientes infracciones: (i) no instalar estratégicamente las válvulas de bloqueo en el Oleoducto de 10" de Jibarito-Huayurí para minimizar la ocurrencia de derrames; (ii) no contar con personal con capacitaciones actualizadas sobre análisis de riesgos ambientales cuando ocurrió el derrame del 17 de marzo de 2009; y, (iii) por haberse detectado una afectación al medio ambiente debido a la ocurrencia de un derrame de crudo.*

SANCIÓN: 92,93 UIT

Lima, 29 ABR. 2013

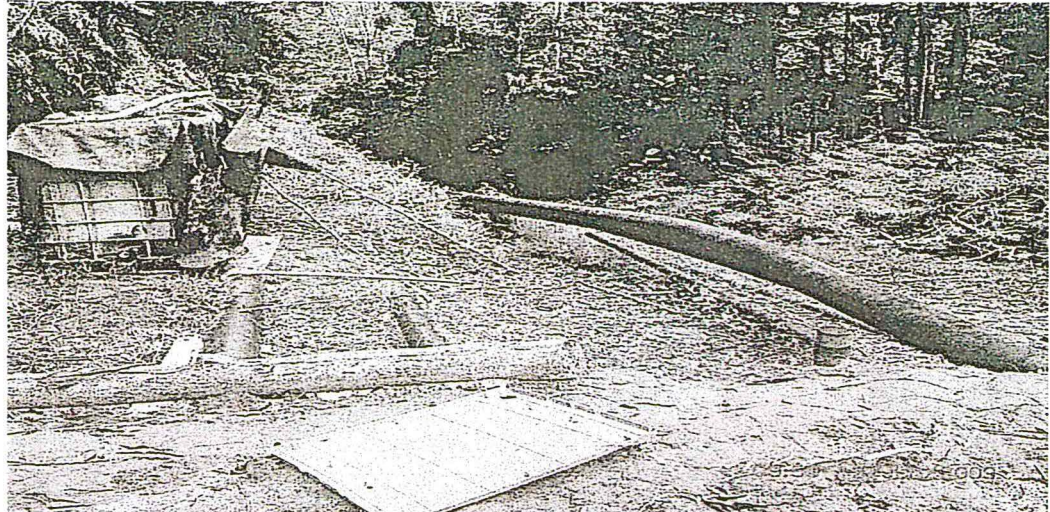
Fotografía N° 2: Muestra líneas de producción, *transline* y oleoducto que cruzan la Quebrada Pañayacu, convirtiéndola en una zona de alta consecuencia.

20. En atención a lo señalado, **se desprende que el derrame de 166 barriles de crudo ocurrió en un área sensible¹⁶ (Quebrada Pañayacu), lo cual generó un impacto significativamente adverso para el ambiente;** por lo que se evidencia que la empresa Pluspetrol Norte no cumplió con instalar válvulas de bloqueo de forma estratégica que permita minimizar los posibles derrames de hidrocarburo.
21. Al respecto, es pertinente señalar que en el tendido de ductos que cruzan ríos y quebradas debe tenerse un diseño individual en donde se incluya válvulas de bloqueo, **a fin de minimizar el impacto negativo sobre el ambiente ante la eventual ocurrencia de un derrame.**

- 26. Por tal motivo, la empresa Pluspetrol Norte debió instalar las válvulas de bloqueo al inicio y fin del cruce de la mencionada quebrada, a fin de minimizar el impacto negativo sobre el ambiente en caso ocurriera un derrame en dicha área, como el que se dio en el presente caso.
- 27. De lo expuesto, se demuestra que la empresa Pluspetrol Norte ha incurrido en el incumplimiento de la obligación establecida en el literal e) del artículo 83° del RPAAH al no haber instalado válvulas de bloqueo de manera estratégica para minimizar el derrame ocurrido el 17 de marzo de 2009, por lo que corresponde imponer una multa de acuerdo con el numeral 3.12.2 de la RCD N° 028-2003-OS/CD²².

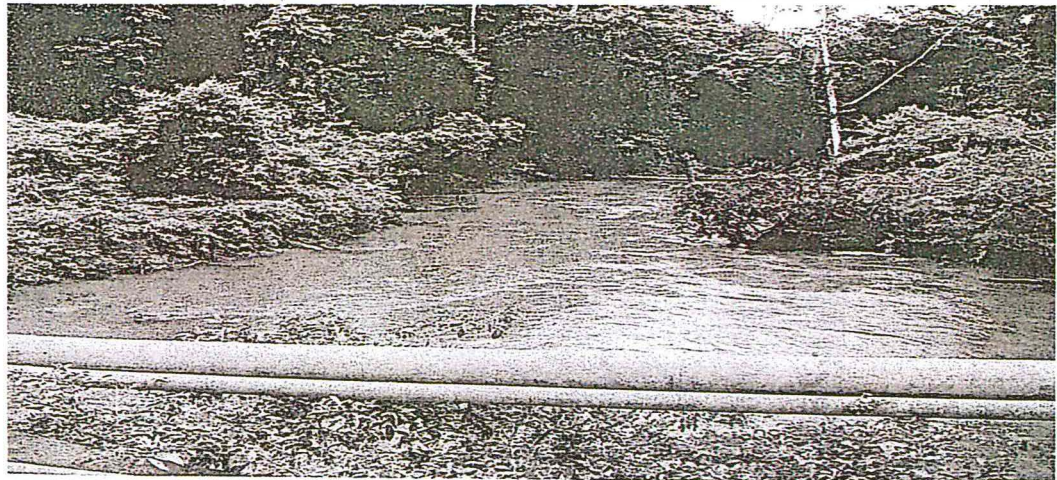
Fotografía N° 3: Muestra líneas de producción, *transline* y oleoducto que cruzan la Quebrada Pañayacu, convirtiéndola en una zona de alta consecuencia.
