EXPEDIENTE : N° 152-2012-DFSAI/PAS
 ADMINISTRADO : PLUSPETROL NORTE S.A.
 UNIDAD AMBIENTAL : LOTE 8
 UBICACIÓN : DISTRITO TROMPETEROS, PROVINCIA Y
 DEPARTAMENTO DE LORETO
 SECTOR : HIDROCARBUROS LÍQUIDOS

SUMILLA: Se sanciona a la empresa Pluspetrol Norte S.A. por la comisión de las siguientes infracciones:

SANCIÓN: 35.61 UIT

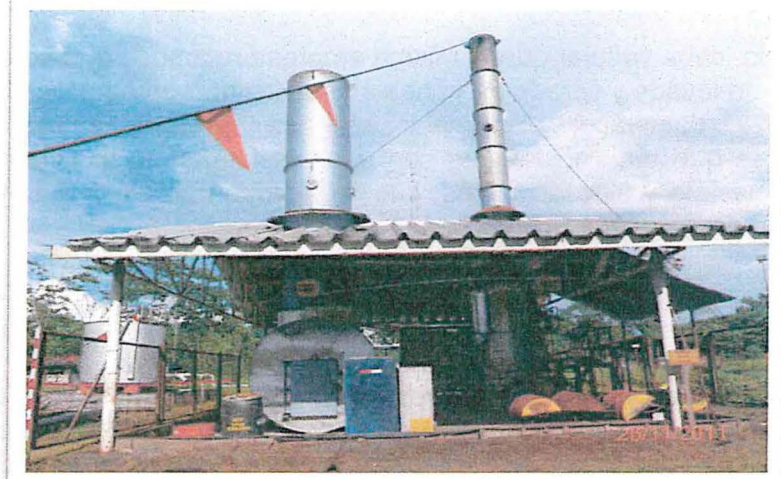
Fotografía N° 1: Vista panorámica del incinerador ubicado en el Yacimiento Corrientes, el cual durante la supervisión no contaba con sistema de lavado y filtrado de gases.

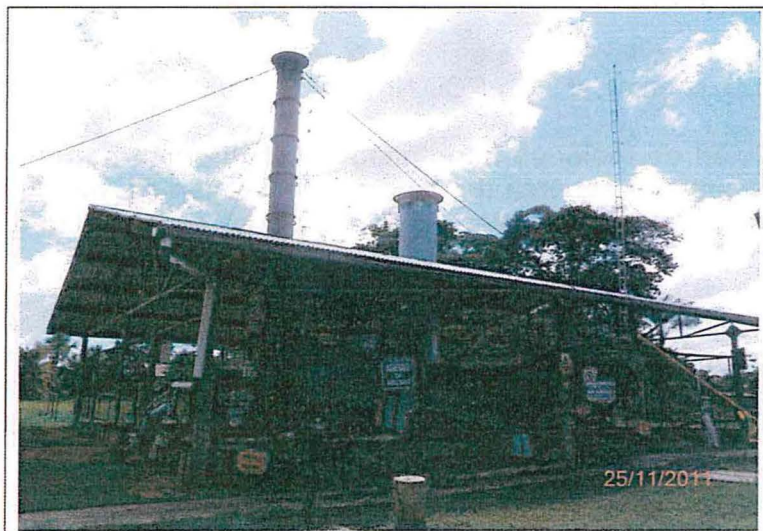
Fotografía N° 2 Vista panorámica del incinerador ubicado en el Yacimiento Yanayacu, el cual durante la supervisión no contaba con sistema de lavado y filtrado de gases.

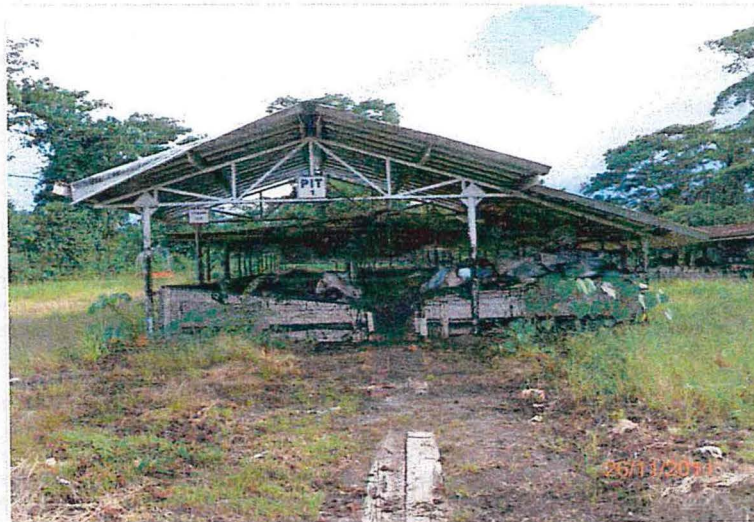
Fotografía N° 3 Vista panorámica del centro de almacenamiento de restos de hidrocarburos en el Yacimiento Corrientes, el cual no cumple con las exigencias de la normativa de residuos sólidos.

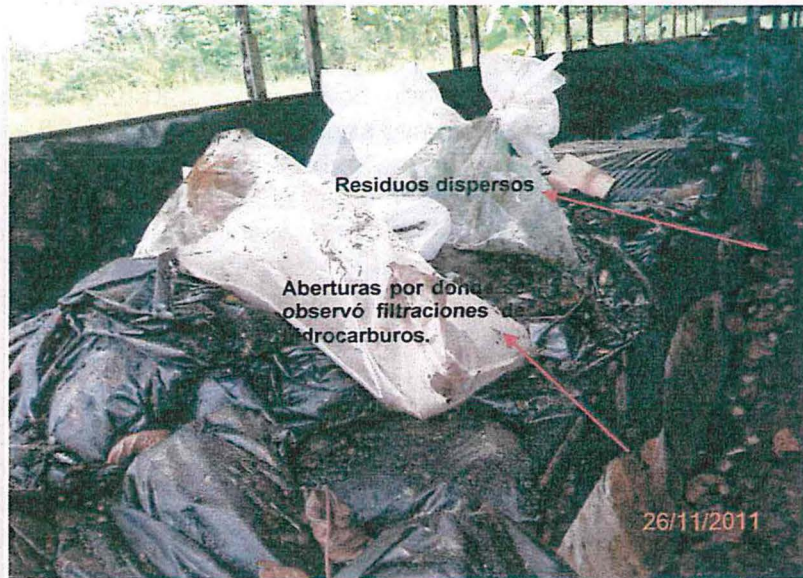
Fotografía N° 4 Centro de almacenamiento de residuos peligrosos del Yacimiento Corrientes donde se observa que no se encuentra impermeabilizado, lo cual permite filtraciones de hidrocarburo al suelo. Asimismo, existen restos de residuos dispersos en el área de acceso a las celdas.

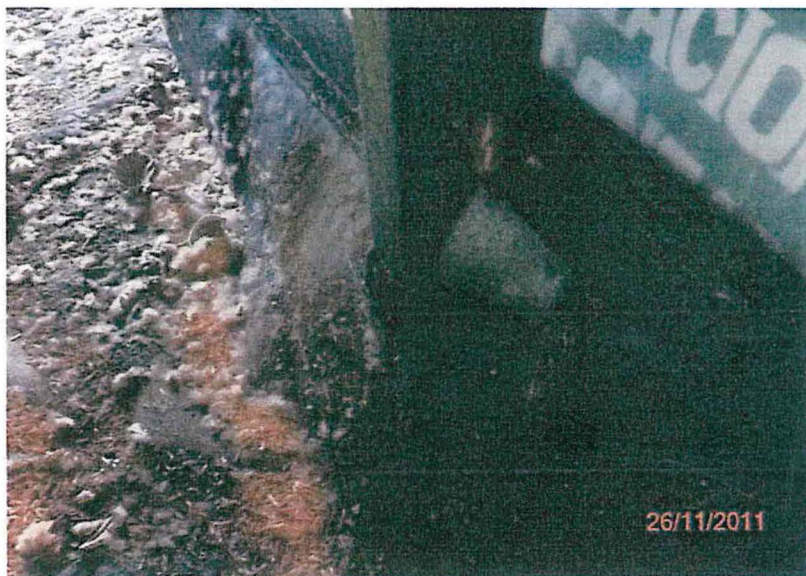
Fotografía N° 5 Se muestra una de las roturas de la geomembrana en el centro de almacenamiento del Yacimiento Corrientes, por donde se filtra restos de hidrocarburo.

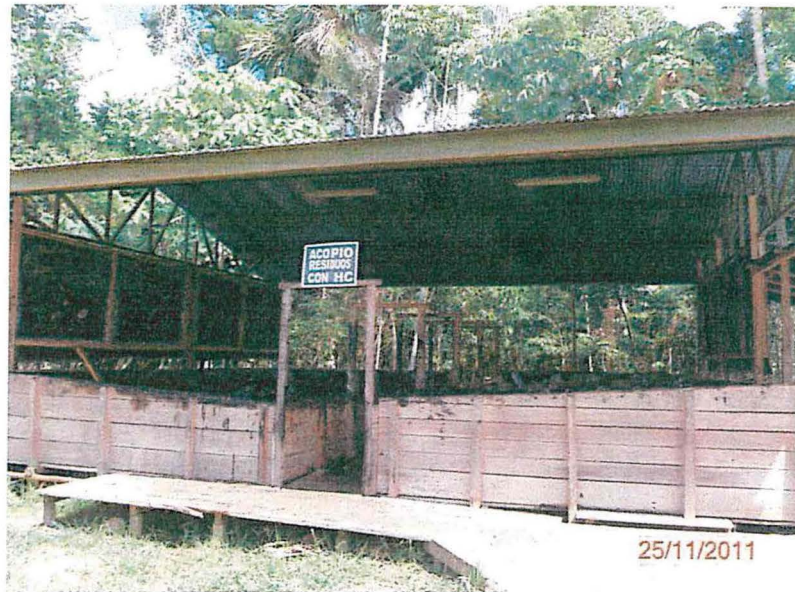
Fotografía N° 6 vista panorámica del centro de almacenamiento de restos de hidrocarburos ubicado en el Yacimiento Yanayacu, el cual no cumple con tener un sistema de drenaje, tratamiento de lixiviados, pisos impermeables, entre otros.
