EXPEDIENTE N° : 059-09-MA/E
ADMINISTRADO : COMPAÑÍA MINERA SAN VALENTÍN S.A.
UNIDAD MINERA : SOLITARIA
UBICACIÓN : DISTRITO DE LARAOS, PROVINCIA DE YAUYOS,
 DEPARTAMENTO DE LIMA.
SECTOR : MINERÍA

SUMILLA: Se sanciona a la Compañía Minera San Valentín S.A. al haberse acreditado durante el procedimiento administrativo sancionador la comisión de una infracción al artículo 5° del Reglamento para la Protección Ambiental en la Actividad Minero - Metalúrgica, aprobado mediante Decreto Supremo N° 016-93-EM, porque no evitó ni impidió que el canal adyacente a la bomba N° 20 derrame el agua que transportaba sobre el suelo natural, ni que la poza de la bomba se colmate con sólidos y presente una fuga de aceite.

SANCIÓN: 10 UIT

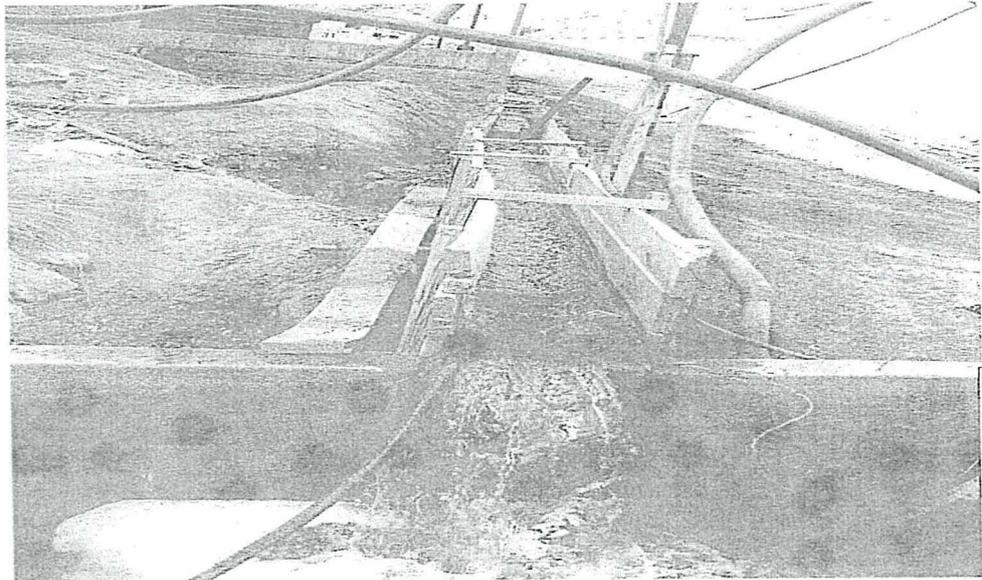
- *"Observación N° 8: Al pie de la Planta de Beneficio se encuentra un canal de madera, ubicado entre el tanque (bomba N° 20) y las cochas de mineral, a la fecha se encuentra deteriorada"*¹⁵.

Fotografía N° 22: El titular minero deberá reemplazar el canal de madera ubicado entre el tranque (Bomba 20) y las cochas de mineras por un material impermeable.

- (ii) En lo que respecta a la paralización de la bomba N° 20 debido a los trabajos de voladura de los canales de coronación, cabe señalar que San Valentín no cumplió con implementar las medidas necesarias a fin de canalizar las aguas que transportaba el canal construido en madera y evitar que estas entren en contacto con el suelo natural durante la instalación de las tuberías. De la revisión de las fotografías N° 4, 5 y 22 del expediente, se observa que el titular minero no implementó aquellas

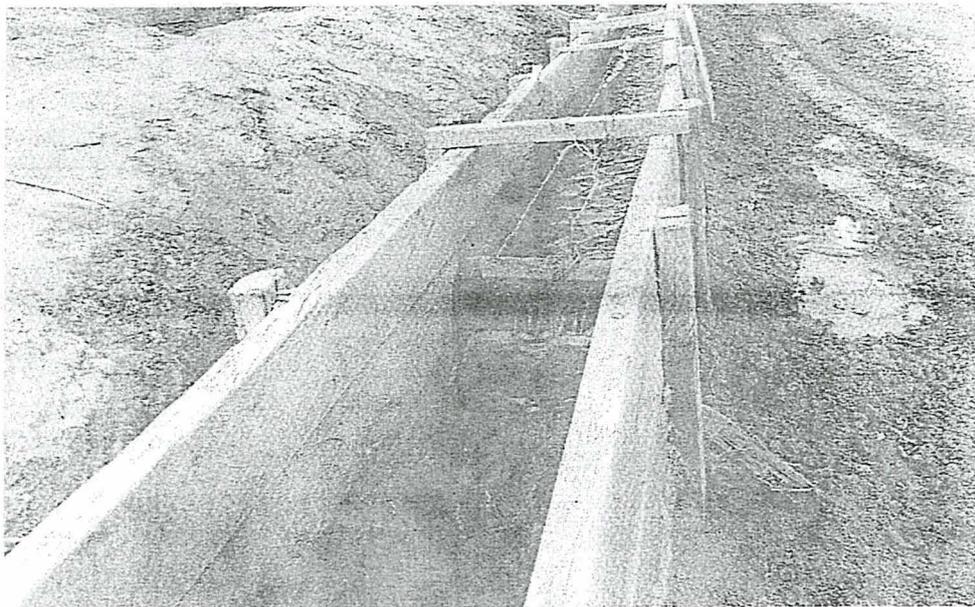
Fotografía N° 4: Canal en malas condiciones de impermeabilización. Las aguas son derramadas sobre el suelo y están impactando negativamente.

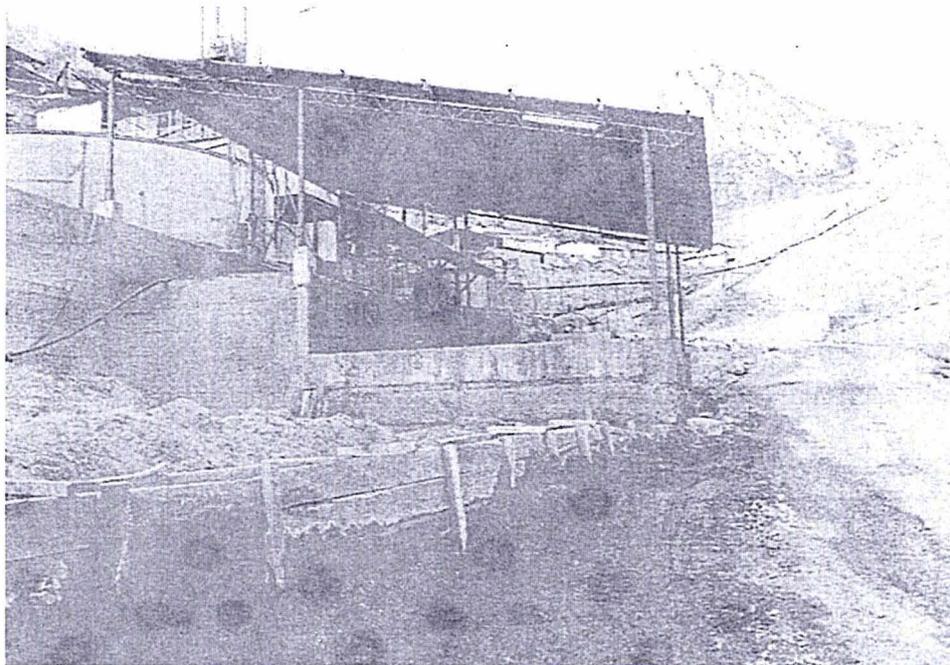
Fotografía N° 5: Vista lateral del canal de madera ubicado entre el tanque y cerca de las cochas de mineral (Bomba 20) donde se observa el derrame de las aguas sobre el terreno.

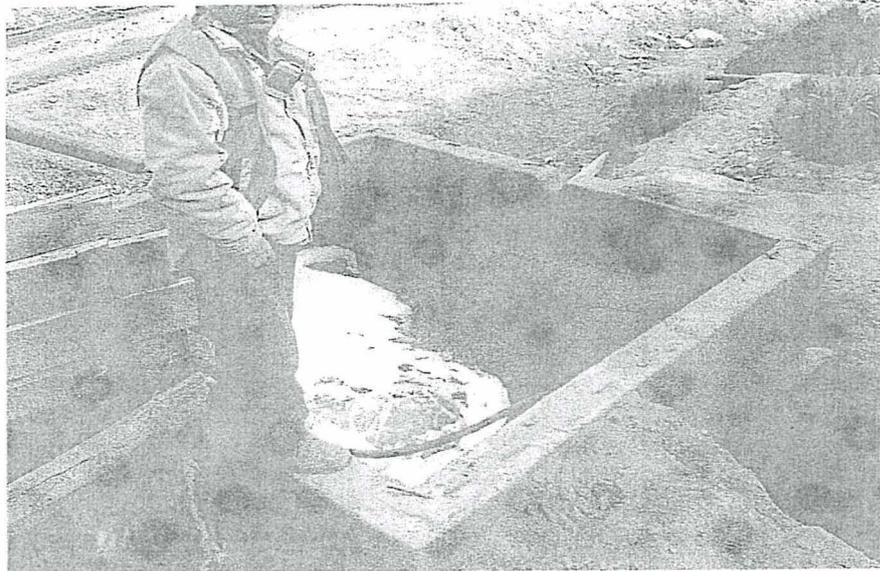
- *"Observación N° 9: La poza de sólidos donde se encuentra la bomba N° 20, se encuentra llena de material (relave)"*¹⁹

El titular minero tenía la obligación de ejecutar las medidas necesarias para evitar que la poza de la bomba se colmatase con sólidos, pudiendo originar el derrame de las aguas de la caja y su contacto con el suelo natural. Adicionalmente, y de la revisión de la fotografía N° 23²³, se observa que la empresa no venía realizando el retiro de estos sólidos con

Fotografía N°23: El titular minero deberá mantener libre de sólidos la poza (Bomba N° 20).

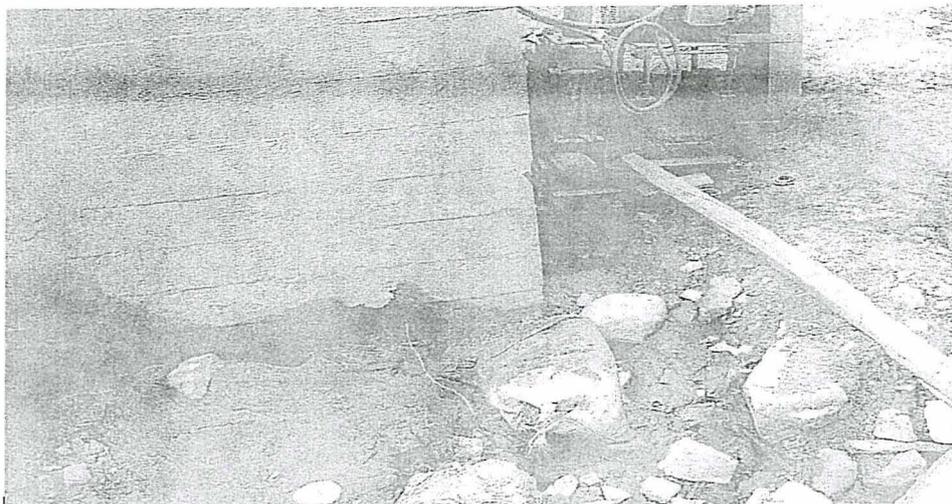
- *“Observación N° 10: Al pie de la ubicación de la poza (bomba N° 20), el suelo está contaminado con aceites y grasas producto del mal mantenimiento de las bombas de agua”²¹.*

Adicionalmente, se debe señalar que de la fotografía N° 24 se observa que San Valentín no cumplió con un plan de mantenimiento adecuado para este equipo afectándose de esta manera el suelo natural, incumpliendo con ello la obligación contenida en el artículo 5° del Reglamento para la Protección Ambiental en la Actividad Minero - Metalúrgica.

Fotografía N°24: El titular minero deberá remediar el suelo contaminado con aceites y grasa producto del mal mantenimiento de las bombas de agua.
