Resolución Directoral N° 397 -2013-OEFA/DFSAI

**EXPEDIENTE:** N° 055-09-MA/E  
**ADMINISTRADO :** VOTORANTIM METAIS CAJAMARQUILLA S.A.  
**UNIDAD MINERA :** CERRO PUAGJANCA  
**UBICACIÓN :** DISTRITO DE SANTA CRUZ DE ANDAMARCA,  
PROVINCIA DE HUARAL Y DEPARTAMENTO DE LIMA.  
**SECTOR :** MINERÍA

**SUMILLA:** Se sanciona a Votorantim Metais Cajamarquilla S.A. por las siguientes infracciones:

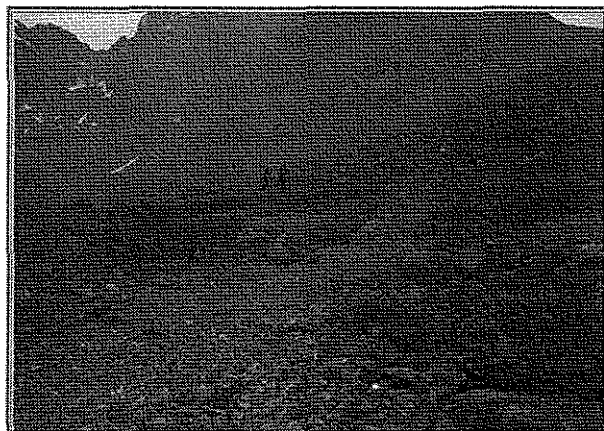
FOTOGRAFÍA N° 19.- Vista de la plataforma de perforación CP01.

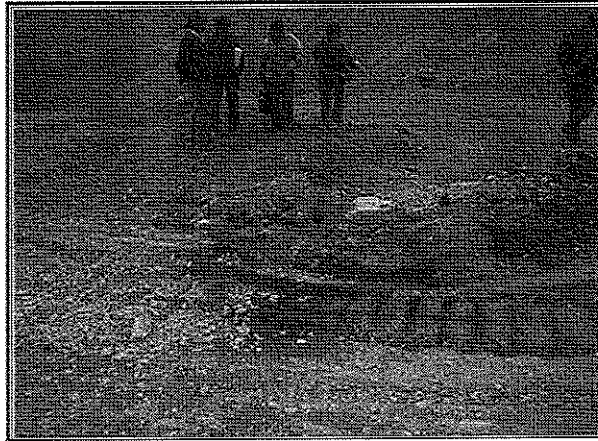
FOTOGRAFIA N° 20.- Vista de la plataforma de perforación CP02.

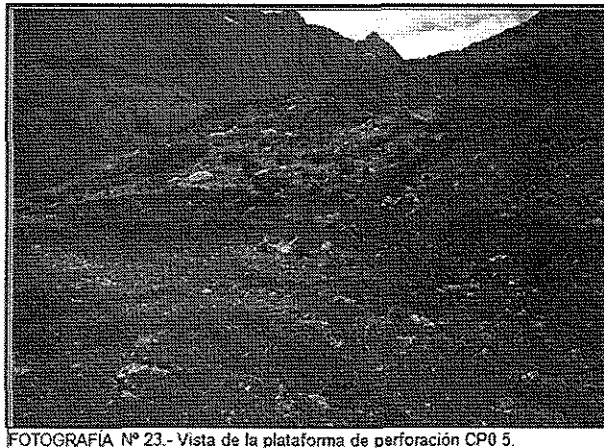
FOTOGRAFIA N° 23.- Vista de la plataforma de perforación CP05.

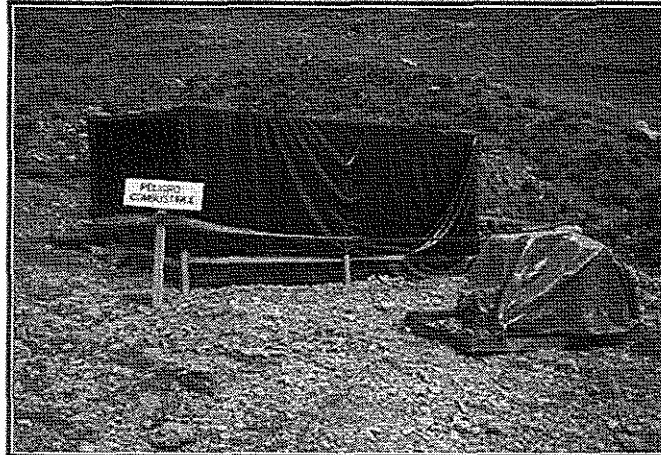
FOTOGRAFIA N° 51.- Vista del almacén provisional de tránsito de combustible al costado del acceso hacia las plataformas de perforación.

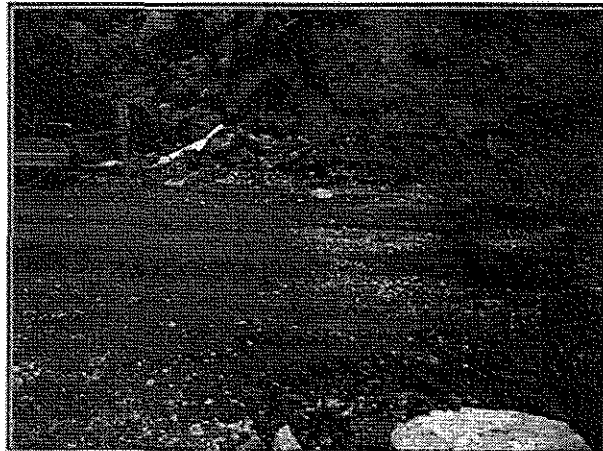
- El Titular no ha cumplido con colocar la alcantarilla respectiva en el tramo de acceso que corta una quebrada, de acuerdo a su DIA aprobada (ver observación N° 15 en el formato de supervisión) (subrayado nuestro)”.

FOTOGRAFIA N° 12.- Observación 16: Vista del acceso cortando una quebrada, sin la implementación de la alcantarilla.

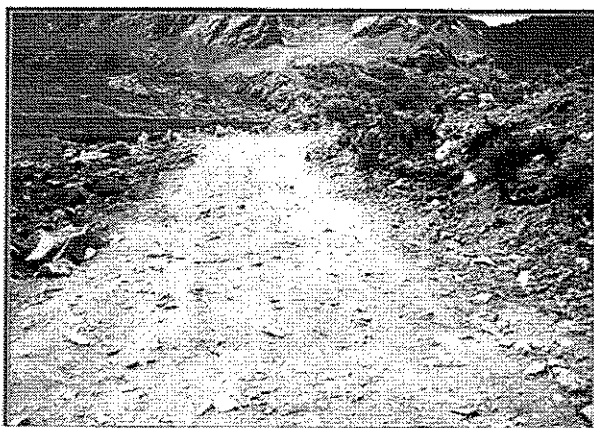
FOTOGRAFIA N° 28 - Vista del acceso cercano al campamento, nótese que no cuenta con cuneta ni señalización.

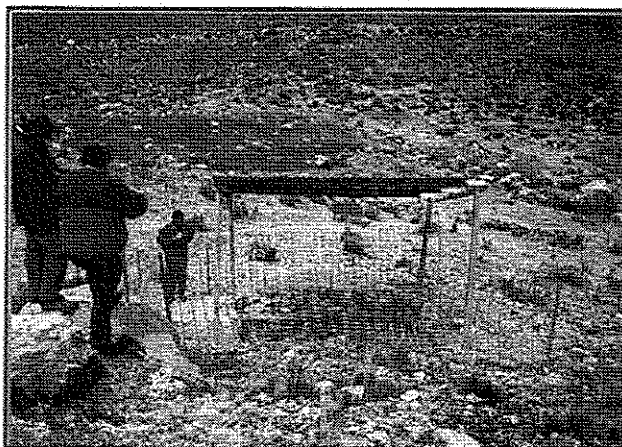
FOTOGRAFIA N° 30.- Vista del área de acopio de residuos orgánicos (trincherá sanitaria).
