Resolución Directoral N° 425 -2013-OEFA-DFSAI

EXPEDIENTE : N° 040-09-MA/E
ADMINISTRADO : COMPAÑÍA MINERA HUASCARÁN S.A.C.
UNIDAD MINERA : PROYECTO EXPLORACIÓN ANTIOQUÍA
UBICACIÓN : DISTRITO DE ANTIOQUÍA, PROVINCIA DE
HUAROCHIRÍ, DEPARTAMENTO DE LIMA
SECTOR : MINERÍA

SUMILLA: Se sanciona a Compañía Minera Huascarán S.A.C. por la comisión de las siguientes infracciones:

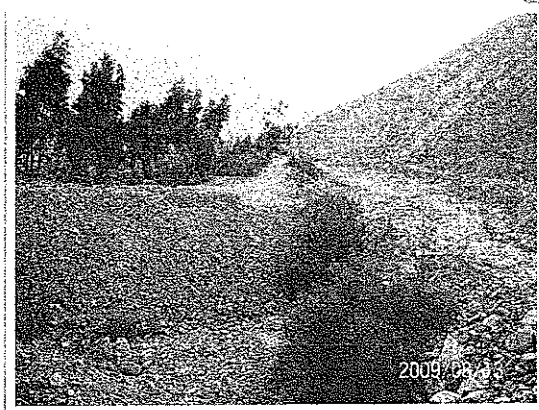
Foto 35: El desmote acumulado a manera de defensa ribereña en la margen izquierda de la Quebrada Chamacha, aquí se depositan los materiales de los Niveles 1680 (Galería), 1643 (Galería) y 1583 (Crucero).

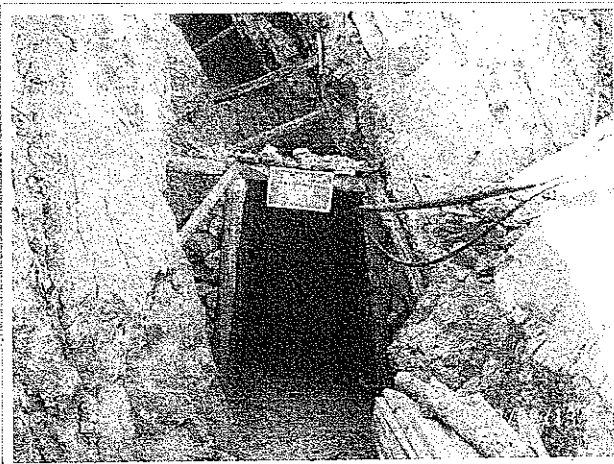
Foto 3: Bocamina de la Galería 680 (Nivel 1680) desde este punto al tope de la labor se han avanzado aproximadamente 140 m. Se aprecia en la parte superior derecha las tuberías de aire comprimido y agua.

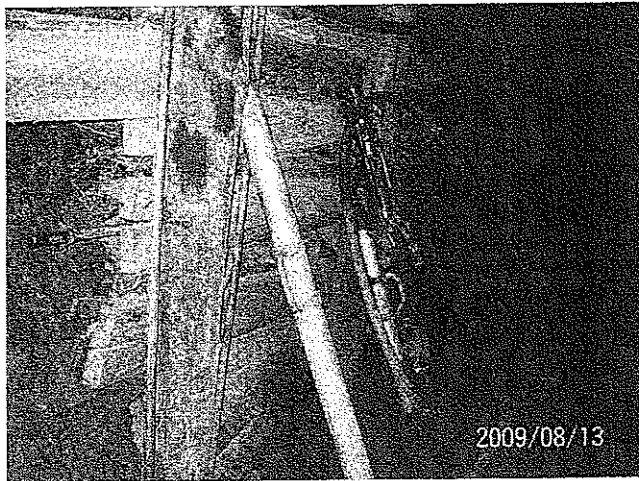
Foto 8: Máquinas perforadoras Jackleg ubicadas en la Galería 680 (Nivel 1680).

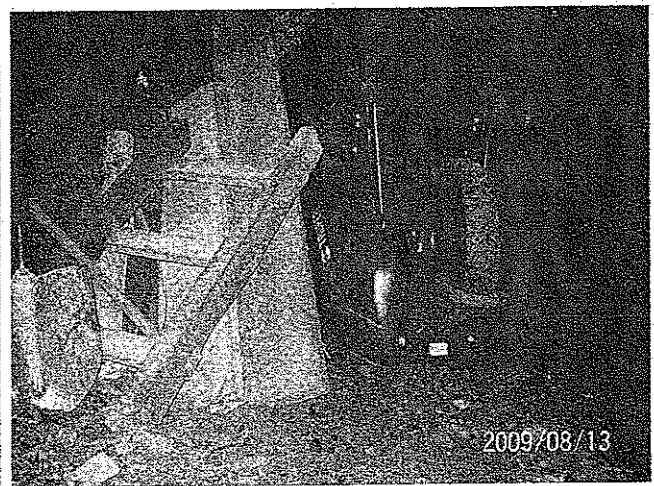
Foto 9: Herramientas de trabajo colocadas en una ventana (estocada) de Nivel 1680: carretilla, lampa, escalera y accesorios de máquina perforadora.

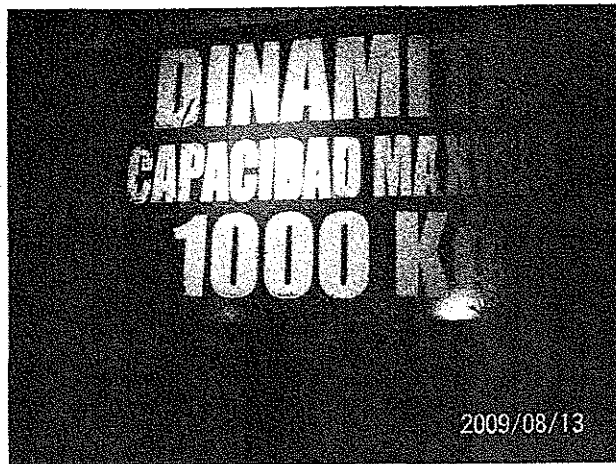
Foto 12: Polvorín de explosivos (Dinamita de 45% y 65%) ubicado en el interior de la mina en el Nivel 1643. En el momento de la supervisión este reducto se encontraba completamente vacío.

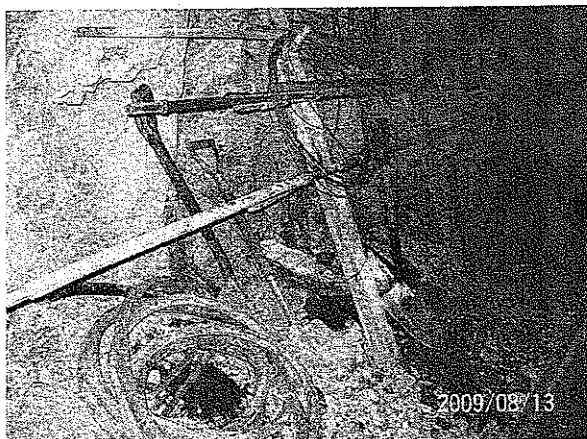
Foto 21: Herramientas utilizadas en el avance del Crucero 203 (Nivel 1583), se aprecia en el piso el suelo impregnado de hidrocarburos y el uso de los envases de gaseosa como aceitera.

"Durante la supervisión se ha observado el derrame de derivados de hidrocarburos, los que han impactado en forma negativa la calidad de los suelos (Foto 21), sin que la empresa haya adoptada el manejo ambiental para los suelos impregnados con hidrocarburos y construido un área de volatilización."

Foto 21: Herramientas utilizadas en el avance del Crucero 203 (Nivel 1583). Se aprecia en el piso el suelo impregnado de hidrocarburos y utilizándose los envases de gaseosa como aceitera.

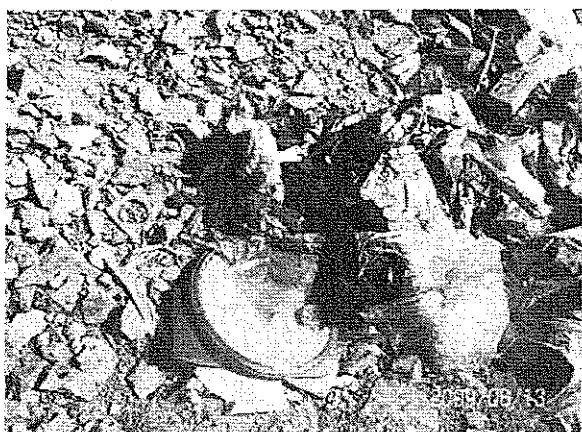
Foto 26: Infraestructura de disposición final de residuos sólidos que corresponde a la poza de lodos de la Plataforma de sondaje Diamantino N° 5.

121. La Supervisora señaló en su informe que "[l]a disposición final de todos los residuos sólidos, entre domésticos, industriales y peligrosos, están llevándose a cabo dentro de las mismas instalaciones de la mina, aprovechando el forado de la poza de lodos que pertenece a la Plataforma N° 5, sin que se haya tomado en cuenta dentro del diseño constructivo la impermeabilización (base y paredes), manejo de lixiviados (canal de drenaje, poza de colección), control de gases (Chimeneas), estructuras hidráulicas (canales de derivación)⁸⁵.
