Ministerio
del AmbienteOrganismo de
Evaluación y
Fiscalización AmbientalResolución Directoral N° 494 -2013-OEFA/DFSAI
Expediente N° 010-2009-MA/R

EXPEDIENTE N° : 010-2009-MA/R
ADMINISTRADO : NYRSTAR ANCASH S.A. (ANTES MINERA
HUALLANCA S.A.)
UNIDAD MINERA : CONTONGA
UBICACIÓN : DISTRITO DE SAN MARCOS, PROVINCIA DE HUARI,
DEPARTAMENTO DE ANCASH
SECTOR : MINERÍA

SUMILLA: Se sanciona a la Nyrstar Ancash S.A. (antes Minera Huallanca S.A.) por la comisión de las siguientes infracciones:

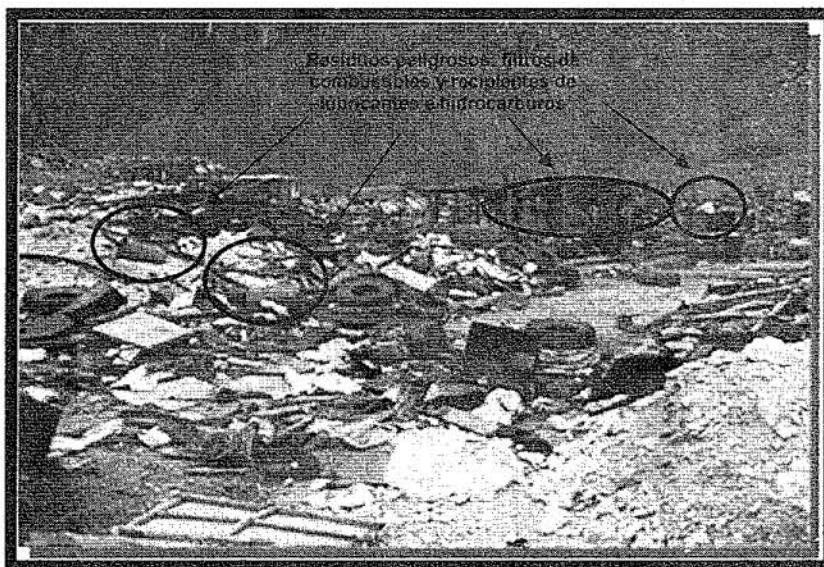
FOTO N° 28: Residuos industriales dispuestos inadecuadamente en el depósito temporal de chatarras.

124. De la vista fotográfica se evidencia que Nyrstar Ancash acondicionó inadecuadamente sus residuos sólidos industriales y peligrosos en el depósito temporal de chatarras debido a que no consideró la naturaleza y características de peligrosidad de dichos residuos y los almacenó conjuntamente. Tal es el caso de los filtros de aceites y recipientes de lubricantes e hidrocarburos (residuos sólidos peligrosos), chatarras, tubos, neumáticos, bolsas de plástico y madera.
125. Sobre el particular, es necesario señalar que según el artículo 22° de la LGRS y el Anexo 4 del RLGRS, los filtros de aceites y recipientes de lubricantes e hidrocarburos son residuos sólidos peligrosos⁷¹.

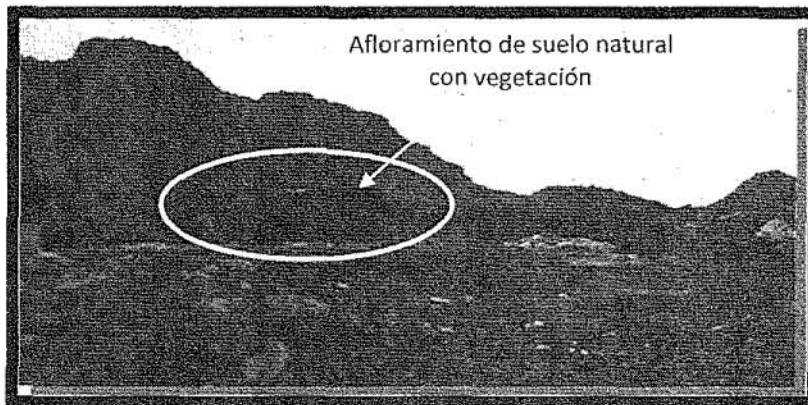
FOTO N° 30: Relleno sanitario de residuos sólidos domésticos carece de impermeabilización y no cumple con el plan de manejo adecuado.

160. De la vista fotográfica se evidencia que Nyrstar Ancash habría incumplido el EIA Contonga toda vez que no impermeabilizó las paredes de su relleno sanitario. Cabe agregar que los informes de supervisión cuentan con la presunción de veracidad por tratarse de hechos comprobados con ocasión del ejercicio de la función supervisora conforme al artículo 165° de la LPAG y al artículo 16° del RPAS.

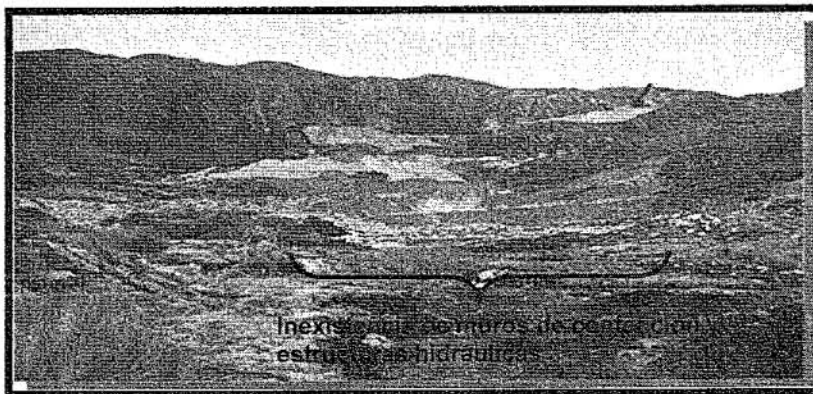
168. Lo señalado se sustenta en la fotografía N° 27 del Informe de Supervisión regular 2009, donde se observan los botaderos de desmonte sin muros de contención y sin estructuras hidráulicas⁹⁸.

FOTO N° 27: Botaderos de desmonte de los niveles 300, 360, 415 y 450 dispuestos inadecuadamente.

170. Resulta importante señalar que los desmontes de mina contienen material sulfurado cuya oxidación genera drenaje de ácido de roca. En tal sentido, las precipitaciones podrían generar: (i) la acidificación del suelo, alterando su calidad; y, (ii) la afectación de las aguas superficiales y subterráneas, por infiltración.

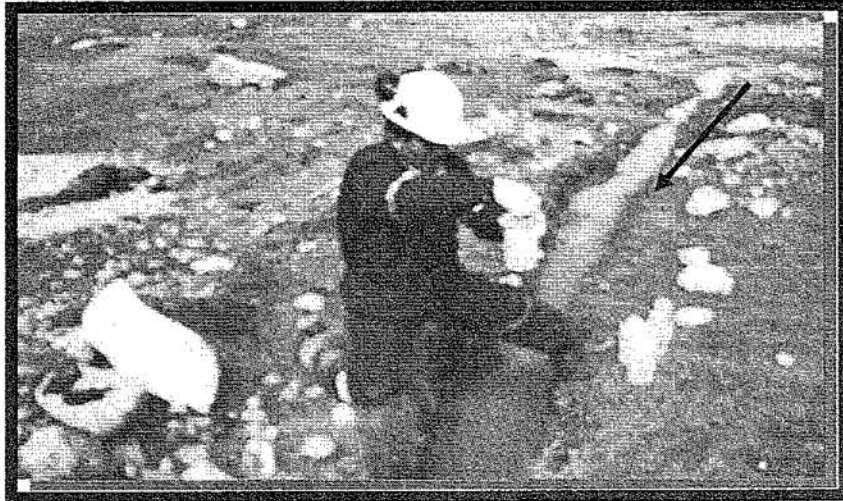
FOTO N° 48: Canal de infiltración en suelo natural de efluente doméstico tratado.

197. Por su parte, el Informe de Supervisión regular 2009 consideró "Deficiente" el manejo de efluentes debido a que la disposición final del efluente se realiza a través de un canal para infiltración en suelo natural. Ello se condice con las vistas fotográficas que acreditan que las filtraciones provenientes del tanque séptico descargan a un canal de suelo natural¹⁰⁶.
