EXPEDIENTE : N° 084-2013-OEFA/DFSAI/PAS
ADMINISTRADO : TALISMAN PERÚ B.V., SUCURSAL DEL PERÚ
UNIDAD AMBIENTAL : LOTE 64
UBICACIÓN : PROVINCIA DEL DATEM DEL MARAÑON,
DEPARTAMENTO DE LORETO
SECTOR : HIDROCARBUROS LÍQUIDOS

SUMILLA: *Se sanciona a la empresa Talisman Perú B.V., Sucursal del Perú por la comisión de las siguientes infracciones:*

SANCIÓN: 179.87 UIT.

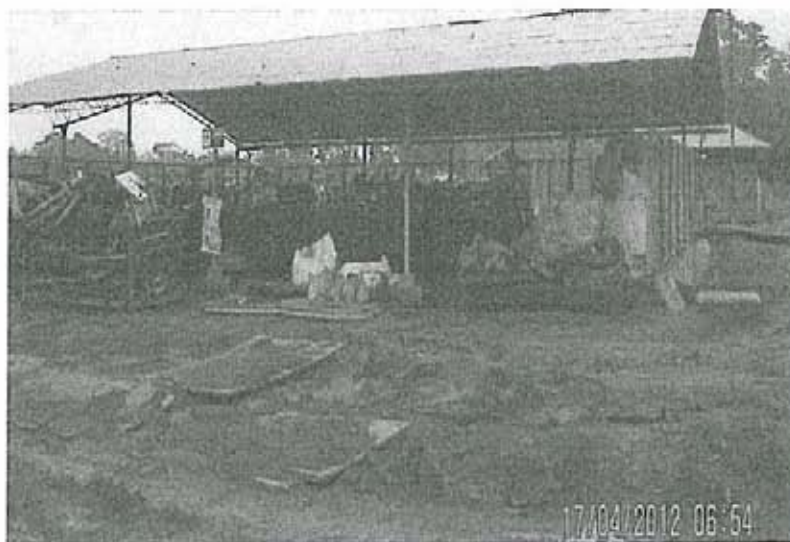
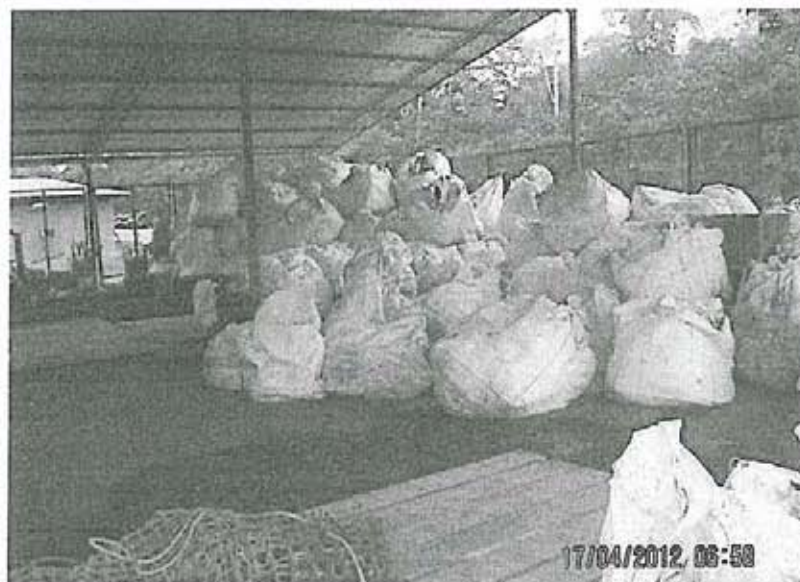
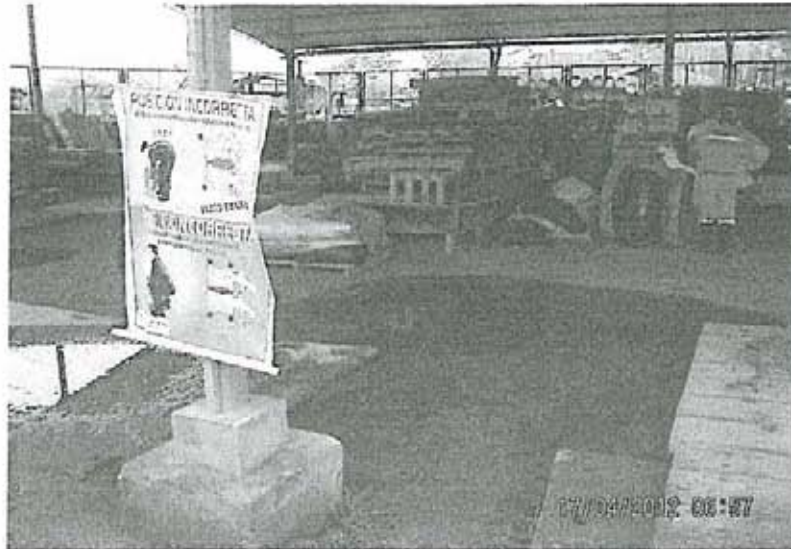
- Respecto del hecho imputado 1:

"(...) Durante la inspección al área de Almacenamiento Central de Residuos Peligrosos (Área aproximada de 70m² y coordenadas UTM 9643429N y 0210813E) se observó lo siguiente:

- *El área no se encuentra cerrado ni cercado.*
- *El piso del área no está constituido de material impermeable.*
- *El área no cuenta con un sistema de drenaje y tratamiento de lixiviados.*
- *El área no cuenta con una señalización que indique la peligrosidad de los residuos.*
- *El área no cuenta con pasillos para el transporte de personal."*

12. Lo indicado con anterioridad se sustenta en las fotografías obrantes en el Anexo 1 de la presente resolución, en las cuales se aprecia que el área de almacenamiento central de residuos sólidos peligrosos de la empresa Talisman no reúne las exigencias previstas en el RLGRS.

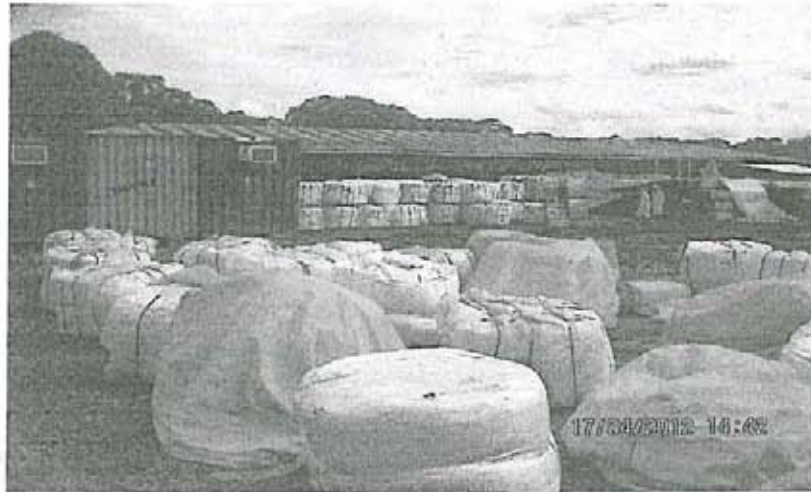
- Respecto del hecho imputado 2:

*"Durante la inspección del área de Almacén de productos Químicos (Área aproximada de 220 m² y coordenadas UTM 9643352N y 0210642E), **se observó que el piso del área no se encuentra impermeabilizado**". (El subrayado es nuestro)*

24. Lo indicado con anterioridad se sustenta en las fotografías obrantes en el Anexo 1 de la presente resolución, en donde se aprecia que tanto el área de almacenamiento de productos químicos de la empresa Talisman como el área de almacenamiento de sustancias químicas no contarían con suelos impermeabilizados.

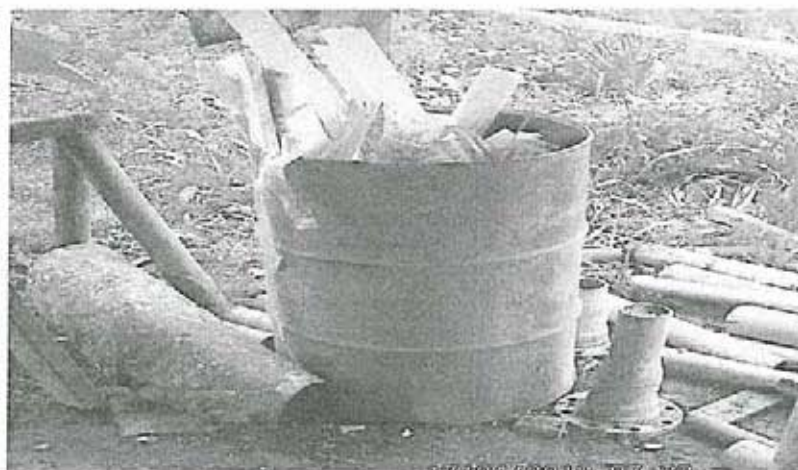
- Respecto del hecho imputado 3

III.3 Respecto a la disposición de residuos sólidos peligrosos (sustancias químicas) y residuos sólidos no peligrosos (pedazos de metal y madera) generados en el desarrollo de actividades de la empresa Talisman en áreas que no cumplirían las medidas mínimas de seguridad.

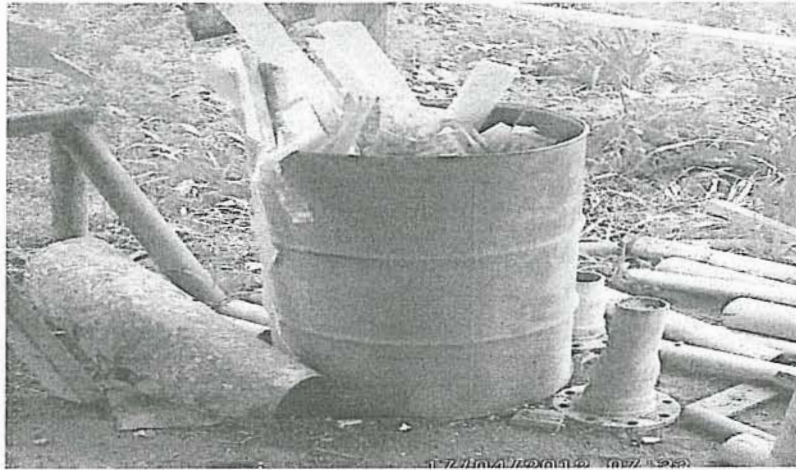
- Respetto del hecho imputado 4

Hecho imputado N° 4: La empresa Talisman habría almacenado sus residuos sólidos no peligrosos en un recipiente sin rótulo y, destinado al almacenamiento de residuos sólidos peligrosos de acuerdo al código de colores establecidos en el PMA.
