EXPEDIENTE : N° 255-09-MA/E
ADMINISTRADO : MARCOBRE S.A.C.
UNIDAD MINERA : PROYECTO DE EXPLORACION MINA JUSTA
UBICACIÓN : DISTRITO DE MARCONA, PROVINCIA DE NAZCA Y DEPARTAMENTO DE ICA
SECTOR : MINERÍA

Lima, 31 de enero de 2014

SUMILLA: Se sanciona a Marcobre S.A.C. al haberse acreditado durante el procedimiento administrativo sancionador que incurrió en la comisión de las siguientes infracciones:

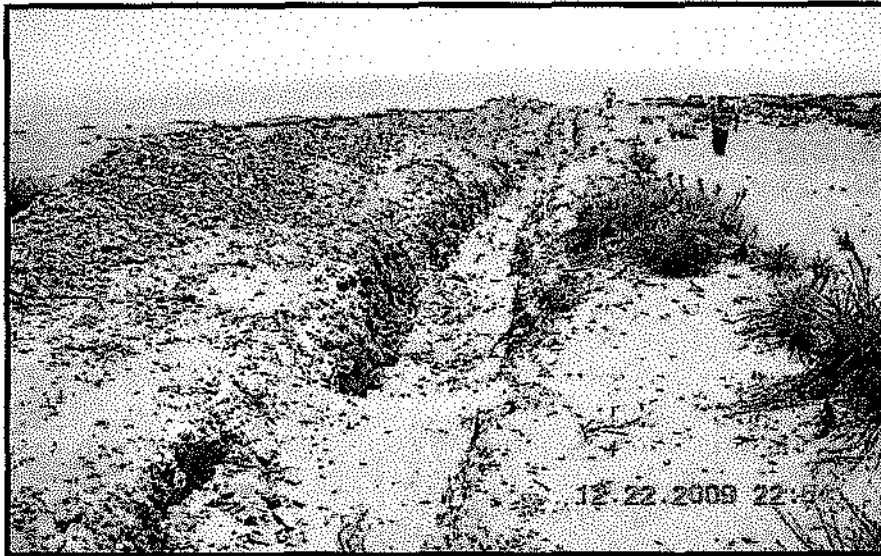
Foto N° 30: Zona de Achupalla. Se observan trincheras sin rehabilitar. Coordenadas UTM: 8330961N, 490712E, 896msnm.

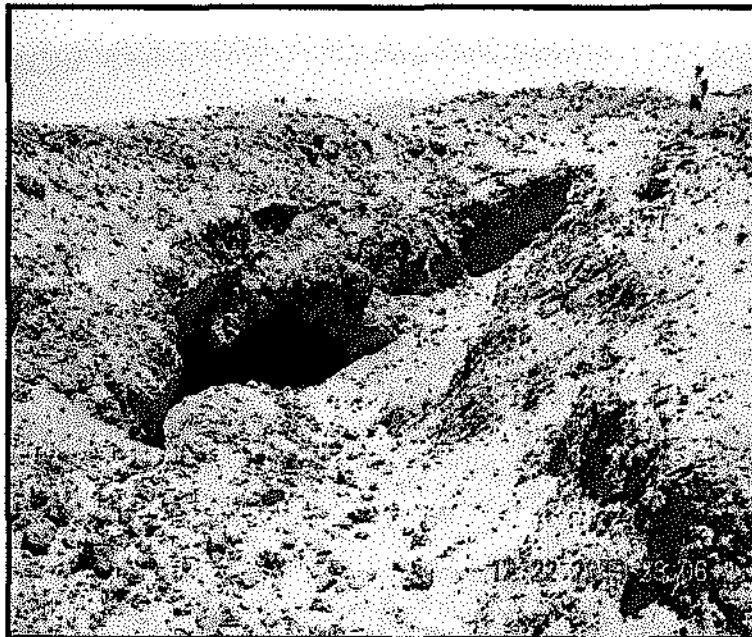
Foto N° 27: Zona de Achupalla. Se observan labores subterráneas no identificadas, muchas de las cuales tienen profundidades mayores a los 3 metros. Coordenadas UTM: 8331016N, 491068E, 888msnm. Se encuentran sin rehabilitar.

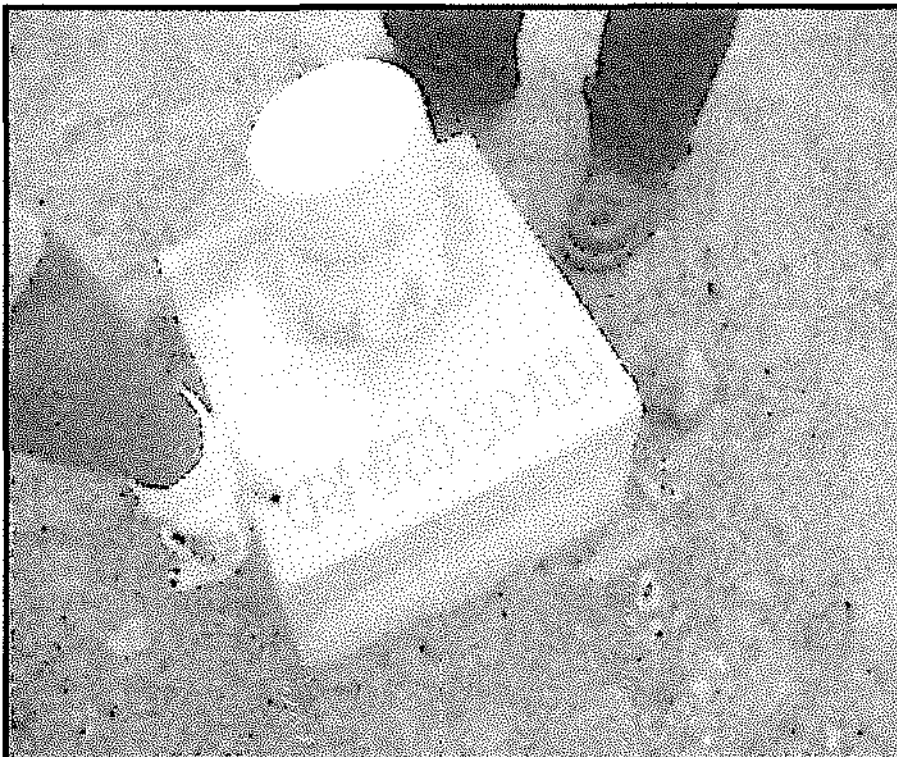
Foto N° 12: Zona 2. Dado de concreto con su respectiva identificación del sondaje realizado, efectuadas con equipo de perforación con circulación reverso y diamantina. La nomenclatura del sondaje es MJV-05-020-RD, Coordenadas UTM: 8323703N, 494271E, 784msnm. Ejecutada en el año 2005. Obsérvese que la tapa del sondaje no está sellada.

83. En tal sentido, de la cita anterior, se concluye que los pozos de perforación deben ser rehabilitados con la finalidad de evitar la erosión del área y prevenir la degradación que esto podría ocasionar en el ambiente. Así como, sólo en el caso que el operador logre convencer a la autoridad competente, en base a posibles proyectos futuros u otra razón, no se sellarán los pozos de manera permanente.

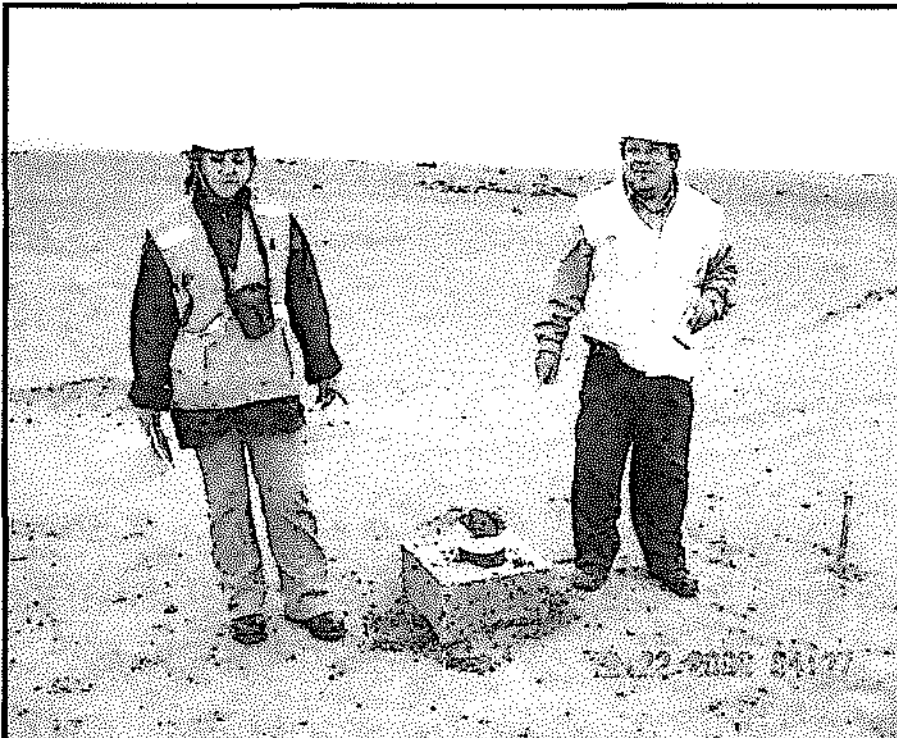
Foto N° 14: Zona 2. Dado de concreto con su respectiva identificación del sondaje realizado, efectuadas con equipo de perforación con circulación reverso y diamantina. La nomenclatura del sondaje es MJV-06-081-RD, Coordenadas UTM: 8323794N, 494360E, 780msnm. Ejecutada en el año 2006. Obsérvese la tapa deteriorada del sondaje.

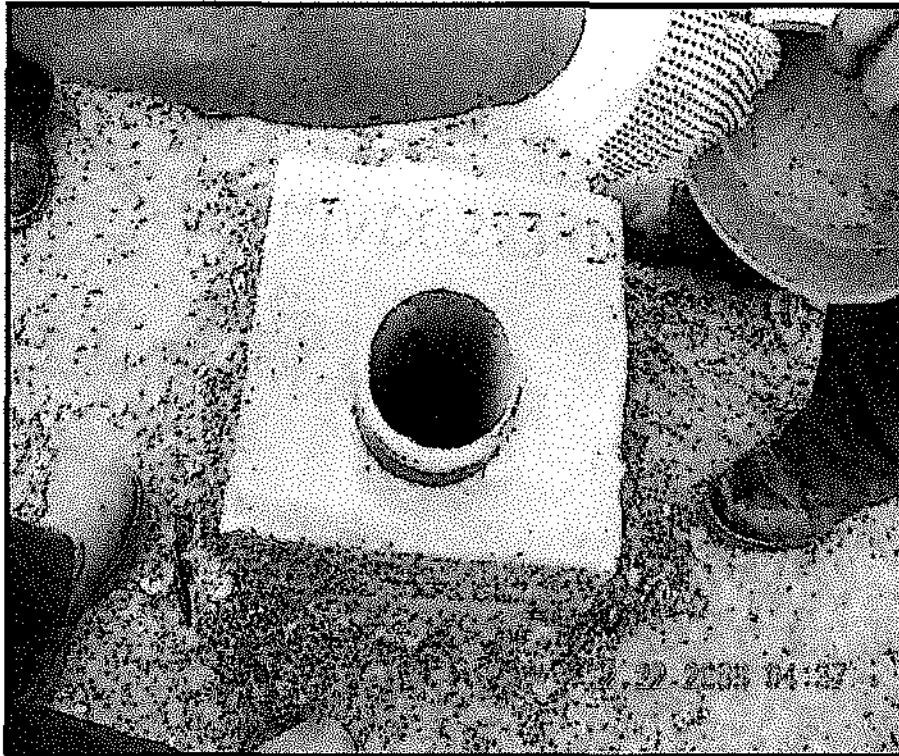
Foto N° 16: Zona 2. Dado de concreto con su respectiva identificación del sondaje realizado, efectuadas con equipo de perforación con circulación reverso y diamantina. La nomenclatura del sondaje es MJV-06-283-RD, Coordenadas UTM: 8323601N, 494237E, 783msnm. Ejecutada en el año 2006. Obsérvese que la tapa del sondaje no está sellada.

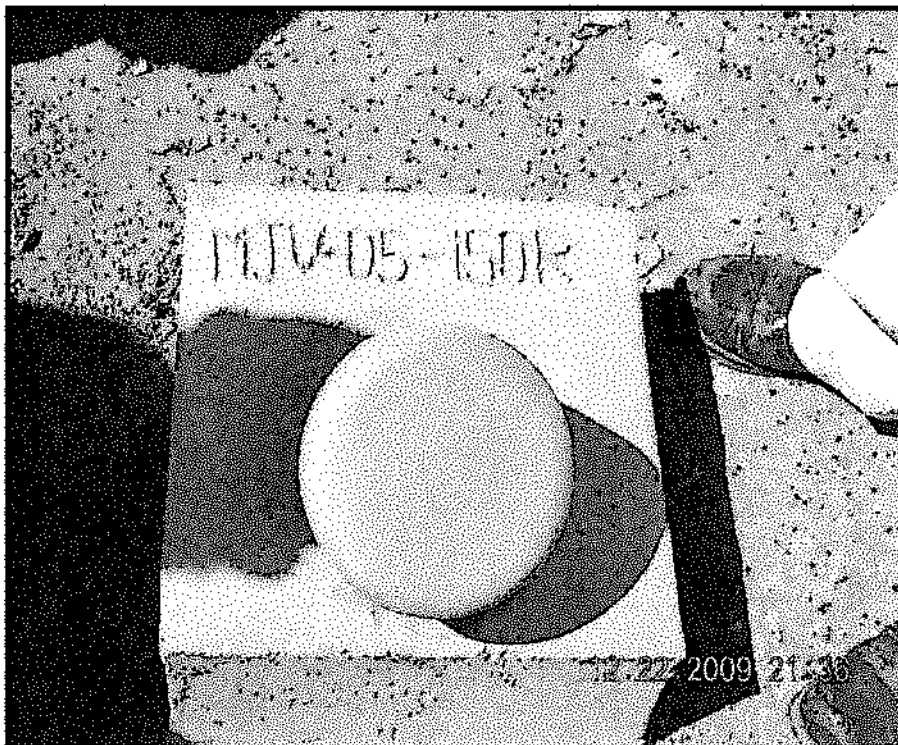
Foto N° 23: Zona de Achupalla. Dado de concreto con su respectiva identificación del sondaje realizado, efectuadas con equipo de perforación con circulación reverso. La nomenclatura del sondaje es MJV-05-150-R, Coordenadas UTM: 8331213N, 494789E, 894msnm. Ejecutada en el año 2005. Obsérvese que la tapa no está sellada.
