EXPEDIENTE : N° 152-2014-OEFA-DFSAI/PAS  
ADMINISTRADO : PETROBRAS ENERGÍA PERÚ S.A.  
UNIDAD AMBIENTAL : LOTE 58  
UBICACIÓN : DISTRITO DE ECHARATE, PROVINCIA DE LA  
CONVENCIÓN, DEPARTAMENTO DE CUSCO  
SECTOR : GAS NATURAL

**SUMILLA:** *Se sanciona a la empresa Petrobras Energía Perú S.A. por la comisión de las siguientes infracciones:*

**SANCIÓN: 81,04 UIT**

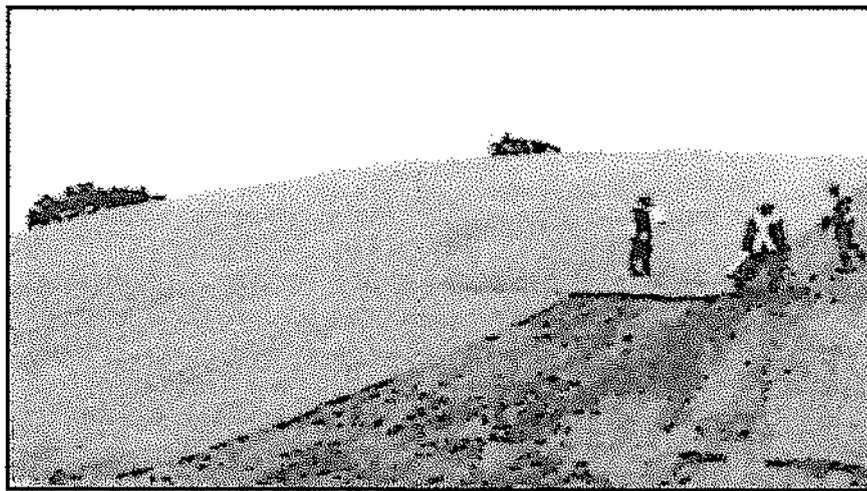
- 45. En tal sentido, queda acreditado que Petrobras no cumplió con emplear el material de desbroce para evitar la erosión de los taludes detectados en el área del Pozo Picha 2X, conforme a lo establecido en su EIA.
- 46. Es preciso señalar que con posterioridad a la visita de supervisión, Petrobras aplicó, como medida de estabilización de taludes, la implementación de una biomanta ANDEX MCE-400C, con el fin de evitar erosión de las áreas detectados por el supervisor de OSINERGMIN.
- 47. Con relación a lo señalado, se debe mencionar que si bien el administrado se comprometió a emplear el material de desbroce como un mecanismo de control de estabilidad de taludes de acuerdo a lo establecido en su EIA, esta ha empleado un mecanismo diferente pero a la vez efectivo para cumplir con la misma finalidad, tal como se evidencia en las vistas fotográficas presentadas en su escrito de descargos.

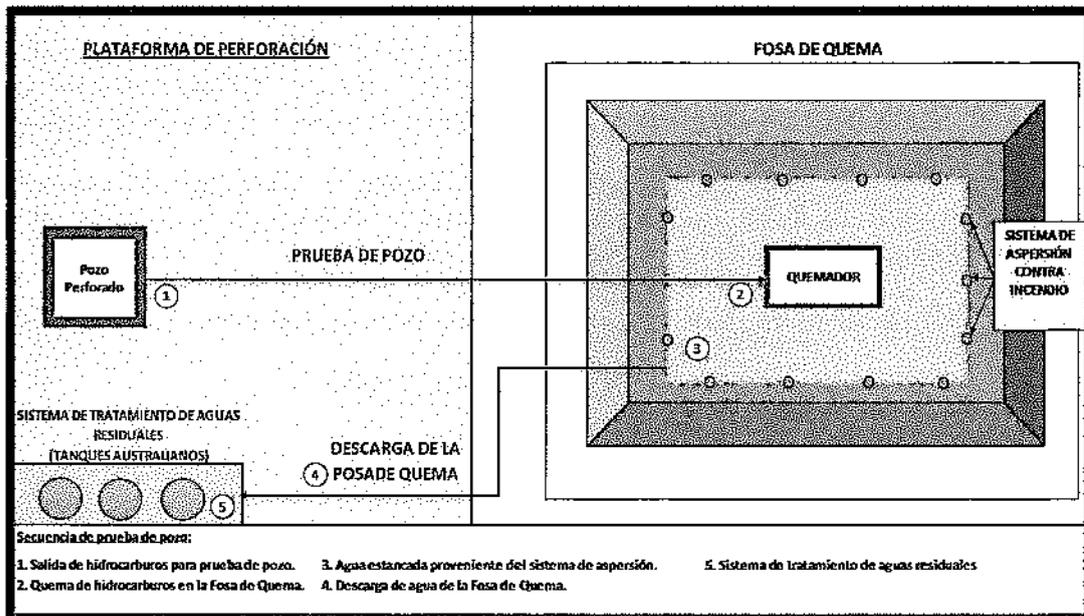
**Diagrama de Flujo del Prueba de Producción de Pozo Exploratorio**

62. En tal sentido, como resultado de la operación de dicho sistema, se puede observar la presencia del agua utilizada para el enfriamiento de la fosa de quema acumulada temporalmente en el fondo de dicha infraestructura, conforme se aprecia en el diagrama precedente.

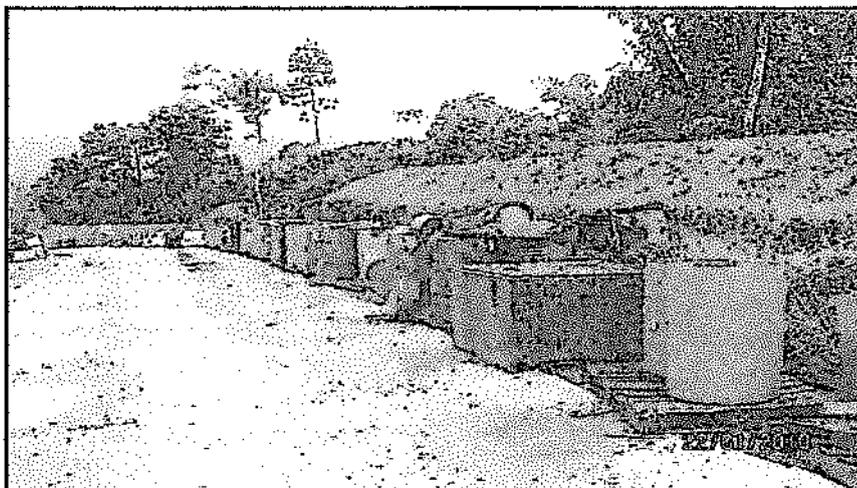
**Fotografía N° 10**

105. La conducta descrita se sustenta en las fotografías N° 10 y N° 11 de la presente resolución, en donde se aprecia que en la Plataforma Urubamba 1X, se ha realizado una inadecuada disposición de residuos sólidos (cilindros vacíos de combustibles y baldes vacíos de sustancias químicas).

*"(...) Debido a la mala disposición de los residuos, al ser almacenados los contenedores de combustibles vacíos a la intemperie, exponiendo al medio ambiente a las posibles filtraciones de los residuos de hidrocarburos.*

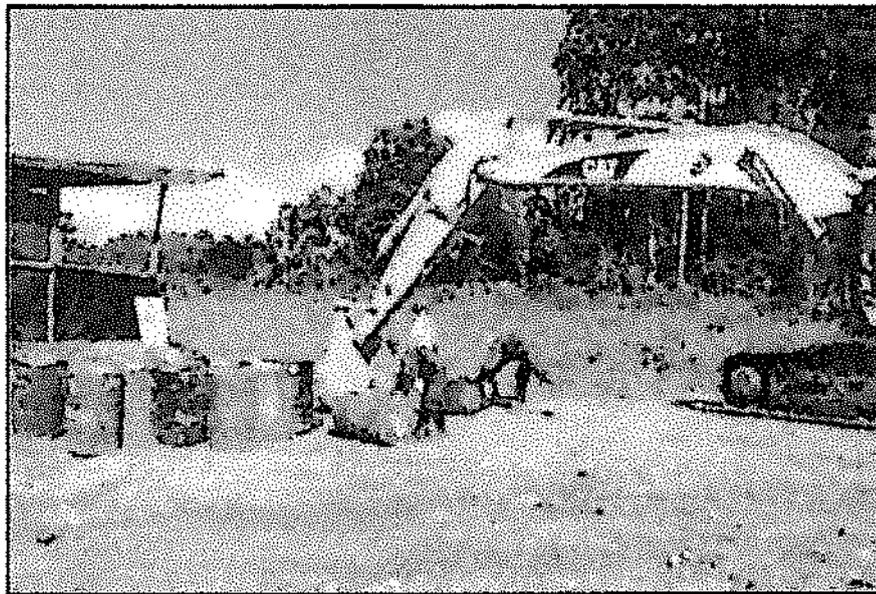
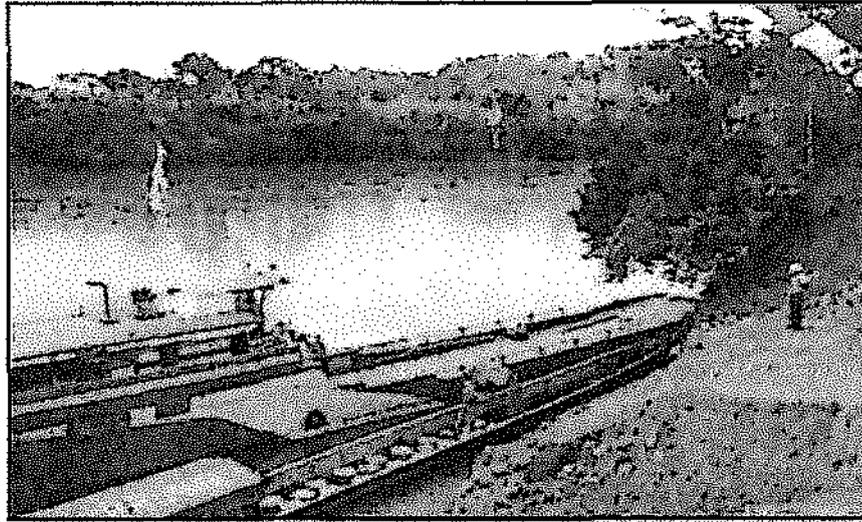
117. Asimismo, esta agrega que el 25 de enero de 2010, se iniciaron las labores de traslado de los cilindros hacia el punto de embarque en el Pozo Urubamba 1X, para lo cual el contratista a cargo del transporte fluvial dispuso dos embarcaciones, las cuales una vez recibida la carga se trasladaron hacia el Campamento Base La Peruanita.
118. Lo indicado en el numeral precedente, se encuentra sustentado en las vistas fotográficas N° 12 y N° 13 de la presente resolución, en donde se aprecia el traslado de los residuos sólidos peligrosos.

120. Con relación a lo señalado, se debe mencionar que de la revisión de las vistas fotográficas presentadas por Petrobras, se advierte que, en efecto, la citada empresa cumplió con subsanar la conducta detectada; no obstante, el cese de la conducta infractora no sustrae la materia sancionable, conforme a lo establecido en el artículo 5° del RPAS.
