EXPEDIENTE : N° 132-2013-OEFA/DFSAI/PAS
ADMINISTRADO : EMPRESA DE GENERACIÓN ELÉCTRICA SAN GABÁN S.A.
UNIDAD AMBIENTAL : CENTRAL HIDROELÉCTRICA SAN GABÁN II, CENTRAL TÉRMICA BELLAVISTA, CENTRAL TÉRMICA TAPARACHI, SUBESTACIONES DE TRANSMISIÓN SAN GABÁN II Y SAN RAFAEL
UBICACIÓN : DEPARTAMENTO Y PROVINCIA DE PUNO
SECTOR : ELECTRICIDAD

SUMILLA: *Se sanciona con multa a la Empresa de Generación Eléctrica San Gabán S.A. por la comisión de las siguientes infracciones:*

Lima, 27 de febrero de 2014

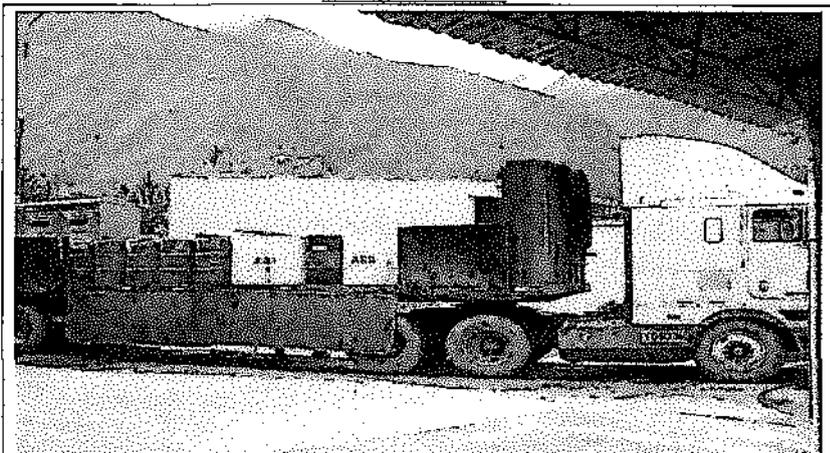
Fotografía N° 1

Cilindros conteniendo lubricantes residuales que fueron montados sobre la plataforma del tráiler de placa YG-0336 en C.H San Gabán II.

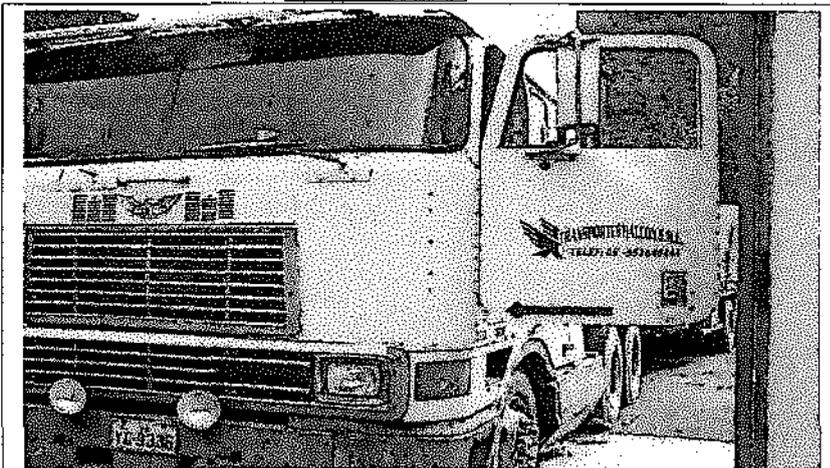
Fotografía N° 2

Tráiler de placa YG-0336 que transportó cilindros conteniendo lubricantes residuales desde la C. H. San Gabán a la C. T. Taparachi.

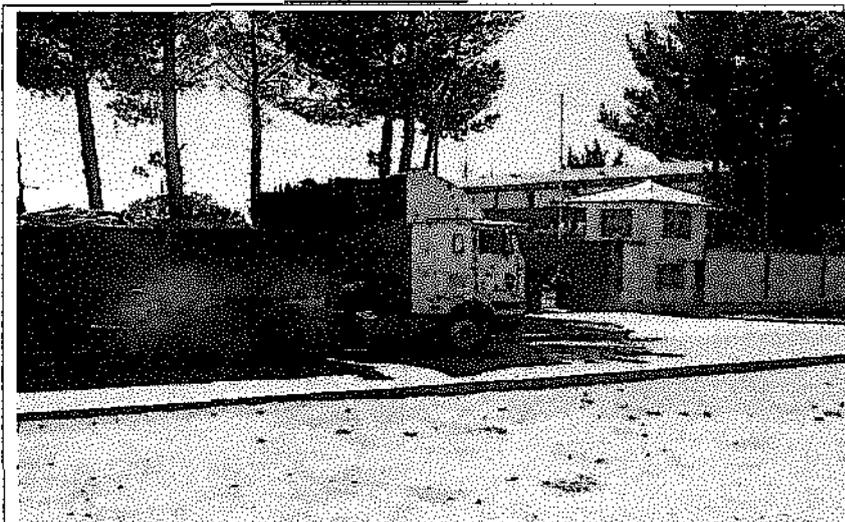
Fotografía N° 3

Tráiler de placa YG-0336 con cilindros conteniendo lubricantes residuales a su llegada a la CT Taparachi.

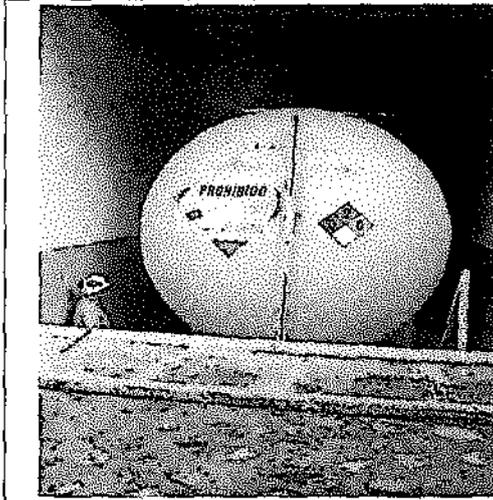
Fotografía N° 4

Poza de contención contra derrames del tanque de almacenamiento de combustible ubicado en la SE San Gabán II.

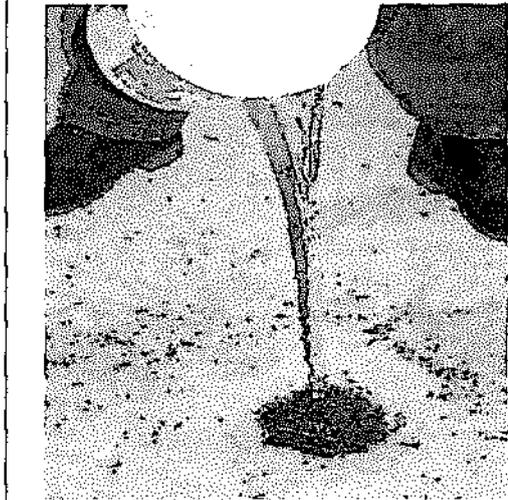
Fotografía N° 5

Durante la supervisión se vertió agua en sumidero de la poza de contención contra derrames del tanque de almacenamiento de combustible ubicado en la SE San Gabán II para comprobar si es estanca.

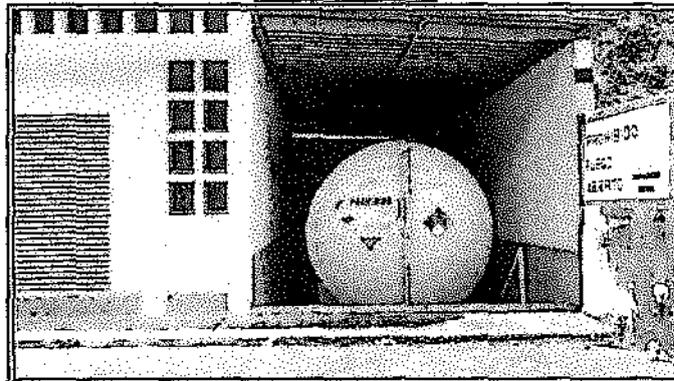
93. Lo señalado se sustenta en las fotografías N° 8 y N° 9, en las cuales se aprecia el tanque de almacenamiento de combustible que debería estar situado dentro de un sistema de encauzamiento formado por diques y suelo impermeabilizado, capaz de contener el 110% de la capacidad volumétrica del tanque; sin embargo, en la visita de supervisión se detectó un sumidero dentro del área estanca que se encontraba conectado con un sistema de drenaje (cuneta de la carretera interoceánica) sin contar con dispositivos de bloqueo (válvulas o sumidero hermético) que impida la salida ante un eventual derrame de combustible, provocando así un riesgo potencial al ambiente.

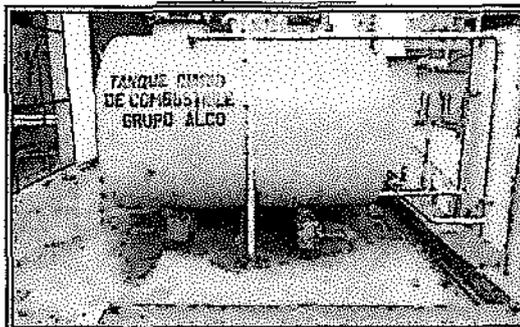
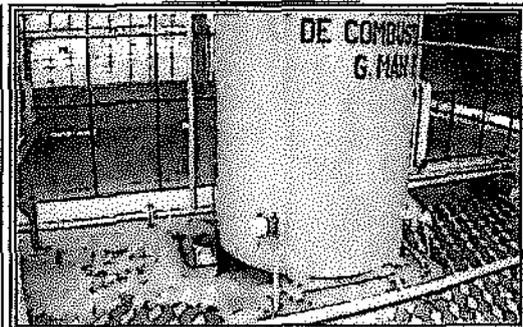
"Durante la inspección realizada el 28-03-12 en la Central Térmica Bellavista, se observó que el tanque de combustible y el tanque de almacenamiento de combustible no quemado del grupo electrógeno ALCO, ubicado en el segundo nivel de la Casa de Máquinas, no cuentan con un sistema de protección, en caso de derrame de combustible que pueda contener la fuga y evitar un daño ambiental."

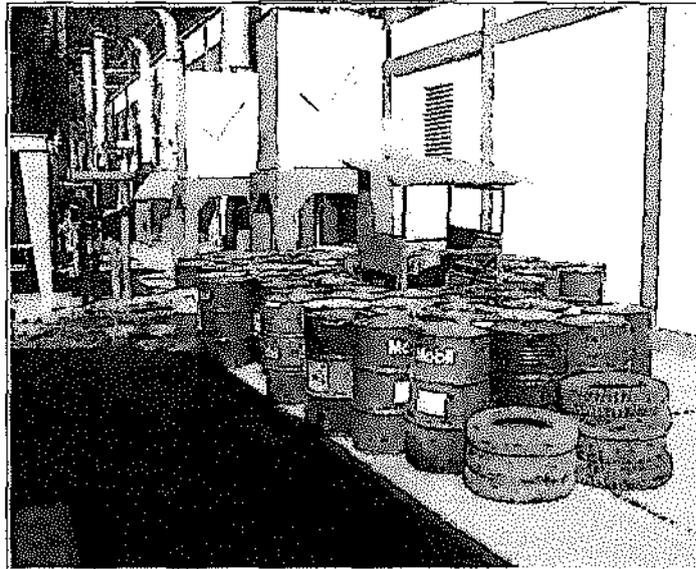
Fotografía N° 12

118. Lo señalado se sustenta en la fotografía N° 12 de la presente resolución, en la que se observan cilindros con aceite residual y llantas en desuso almacenado temporalmente a la intemperie, en un área próxima al jardín adyacente a la casa de máquinas de la CT Taparachi, lo cual constituye una infracción al numeral 3 del artículo 25°, numeral 3 del artículo 38°, numerales 1 y 5 del artículo 39°, numerales 1, 2, 7 y 9 del artículo 40° y el artículo 41° del RLGRS, en concordancia con el literal h) del artículo 31° de la LCE.

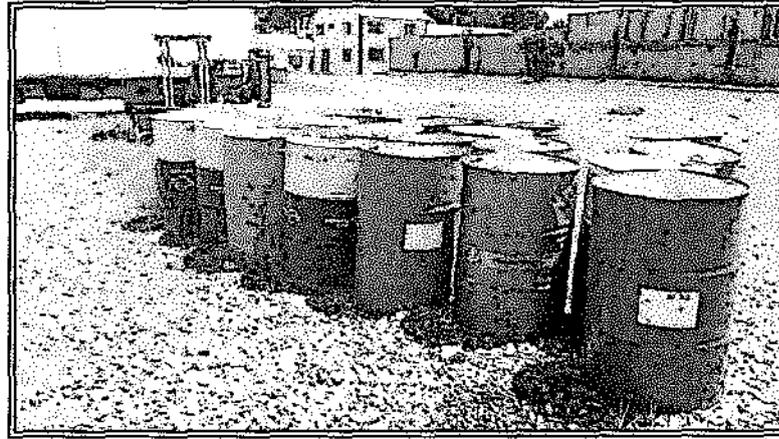
Fotografía N° 13

"Se ha observado que los aceites residuales antes de ser retirados fuera de la C.T no cuentan con un área adecuada para el almacenamiento temporal que evite posibles derrames de HC al medio ambiente, se constató la presencia de cilindros con aceite residual acopiados sobre terreno natural sin medidas de protección en caso de derrame o fuga."

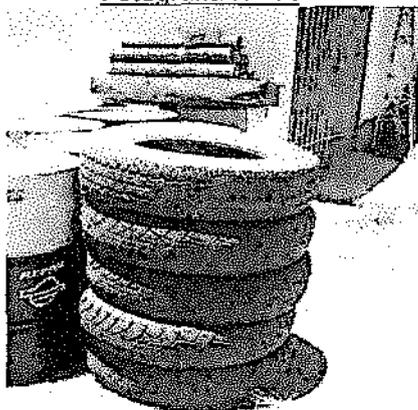
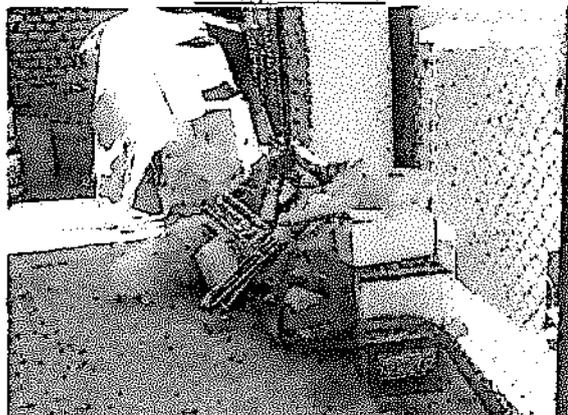
129. Al respecto, lo observado durante la supervisión de octubre de 2011 constituye una infracción al numeral 3 del artículo 25°, numeral 3 del artículo 38°, numerales 1 y 5 del artículo 39°, numerales 1, 2, 7 y 9 del artículo 40 y artículo 41 del RLGRS; en tanto la empresa San Gabán no cumplió con realizar un adecuado acondicionamiento y almacenamiento intermedio de los residuos sólidos peligrosos generados en la CT Bellavista, al haberlos acopiado en un área que no cumple con las condiciones establecidas en el RLGRS, tales como: i) no estar ubicada en terreno abierto; ii) estar separada de otras áreas de la unidad eléctrica; iii) contar con pisos lisos, impermeables y resistentes que eviten la filtración de sustancias contaminante hacia el suelo; iv) contar con una adecuada señalización que indique la peligrosidad de los residuos que se almacenan; y v) contar con contenedores seguros, sanitarios y debidamente rotulados.

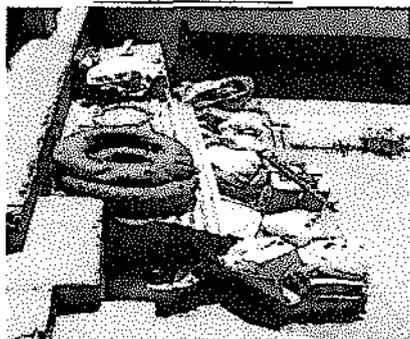
131. Lo señalado se sustenta en las fotografías N° 16 y N° 17 de la presente resolución, donde se aprecian residuos de maderas, papeles, chatarra y metales almacenados en diferentes áreas de la misma sin ser dispuestos y ordenados según las características.

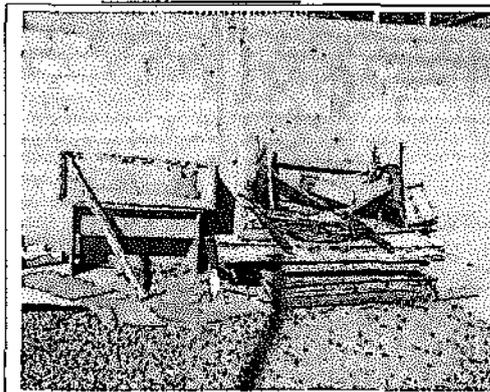
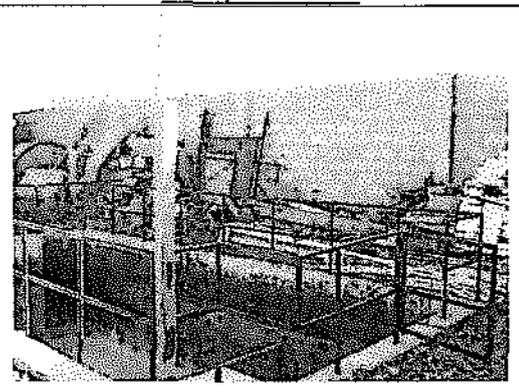
142. Lo señalado se sustenta en las fotografías N° 18 y N° 19 de la presente resolución, en las cuales se observan residuos de madera y metal colocados sin orden alguno ni segregados de acuerdo a sus características, conducta que contraviene el numeral 2 del artículo 25° y el primer párrafo del artículo 38° del RLGRS, en concordancia con el literal h) del artículo 31° de la LCE.

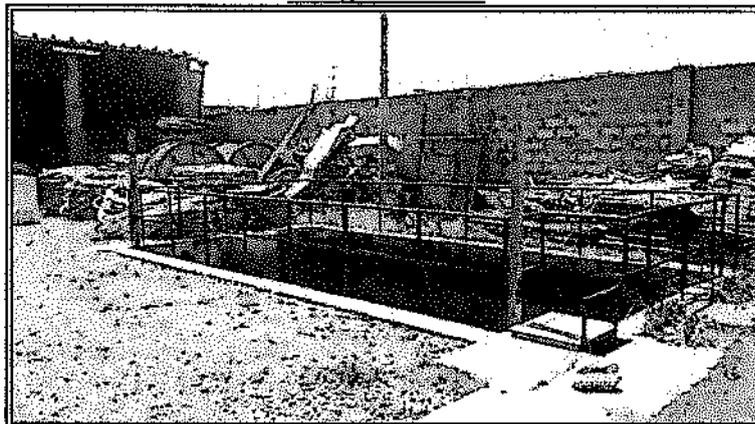
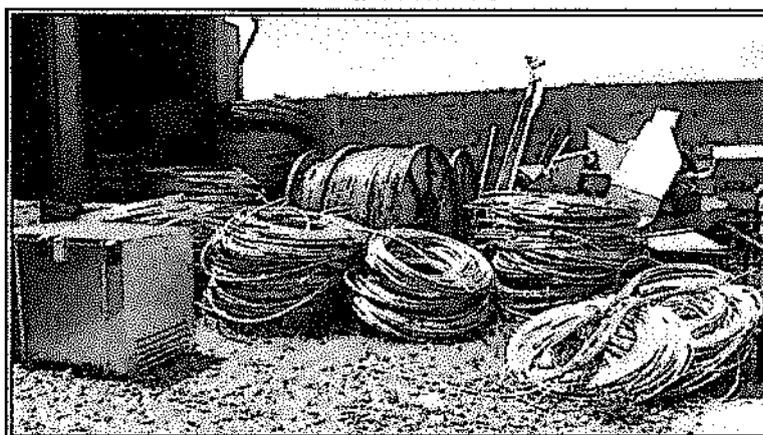
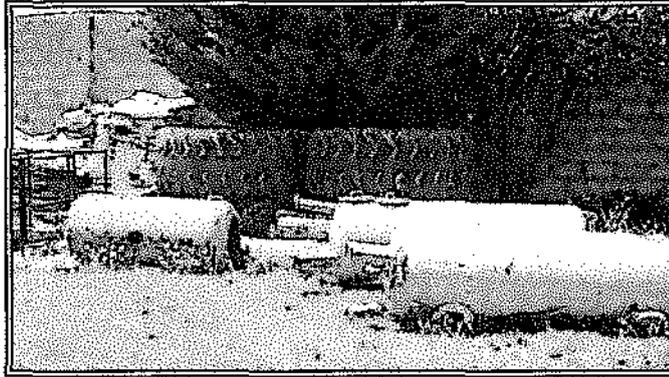
144. La observación señalada se sustenta en las fotografías N° 20, N° 21 y N° 22 de la presente resolución, en donde se observan carretes con cables usados, chatarra, neumáticos en desuso, tanques metálicos acopiados de manera desordenada y sin considerar las características propias de cada residuo sólido.

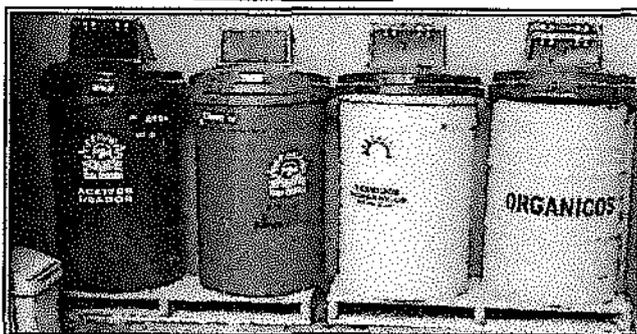
Fotografía N° 23

149. La conducta descrita se sustenta en las fotografías N° 23, N° 24 y N° 25, en las cuales se observan los puntos de recolección de residuos sólidos de la CH San Gabán II, la CT Bellavista y la CT Taparachi, en donde se aprecia que los recipientes de recolección de residuos sólidos de las dos últimas no cumplen con el código de colores establecido en la NTP 900.058 2005, lo cual constituye una infracción al numeral 2 del artículo 25° del RLGRS, en concordancia con el literal h) del artículo 31° de la LCE.

Punto de Recolección de RR.SS. – C.T. Bellavista

150. Al respecto, mediante Carta N° EGESG N° 558-2012-GG presentada el 9 de octubre de 2012⁷³, la empresa San Gabán manifiesta que la infracción detectada fue subsanada y que los recipientes de recolección de residuos sólidos fueron pintados conforme al código de colores establecido en la NTP 900.058 2005.

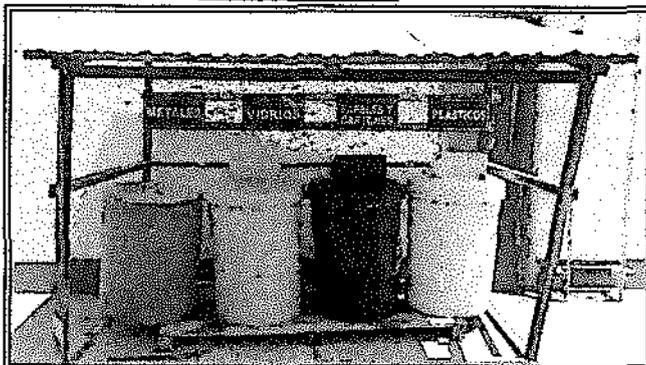
Fotografía N° 24

Punto de Recolección de RR.SS. – C.T. Taparachi

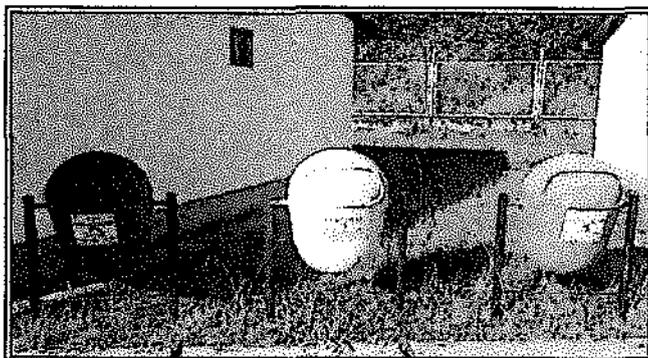
Fotografía N° 25

Punto de Recolección de RR.SS. – C.H. San Gabán II

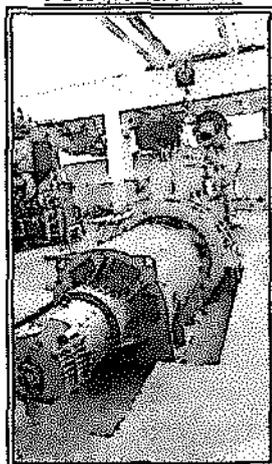
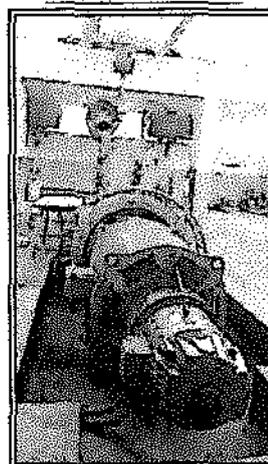
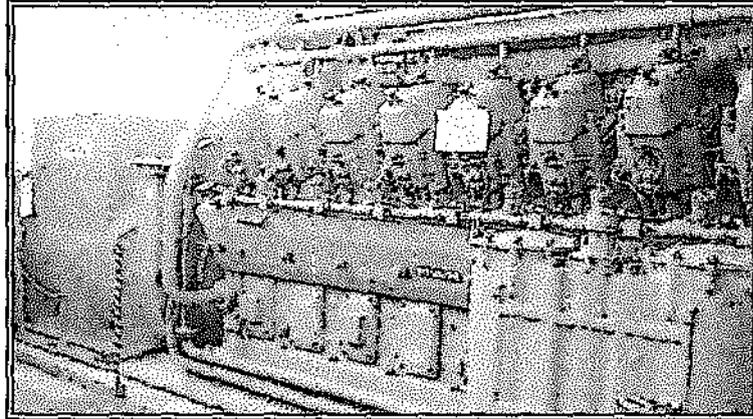
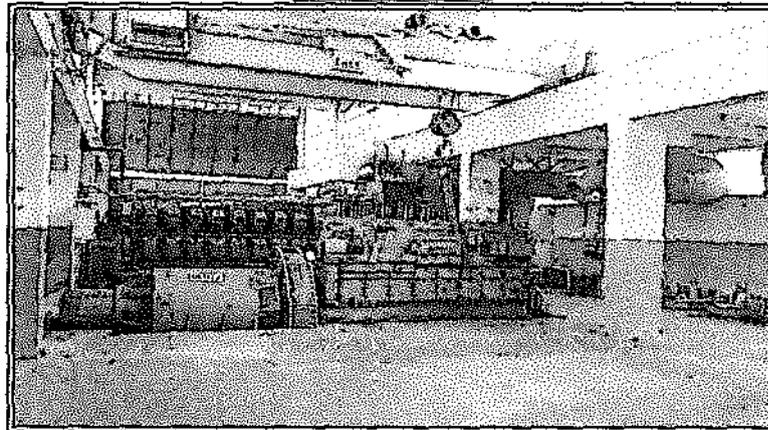
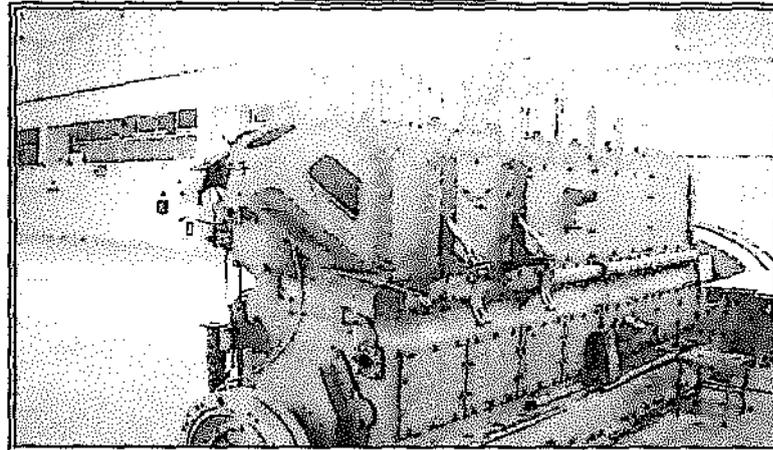
161. El referido incumplimiento se sustenta en las fotografías N° 26, N° 27, N° 28, N° 29 y N° 30, en donde se aprecian componentes de la CT Bellavista fuera de servicio y cuyo desmantelamiento se realizó sin contar con un plan de abandono aprobado por la autoridad competente, lo cual constituye un incumplimiento al artículo 33° del RPAAE, en concordancia con el literal h) del artículo 31° de la LCE.

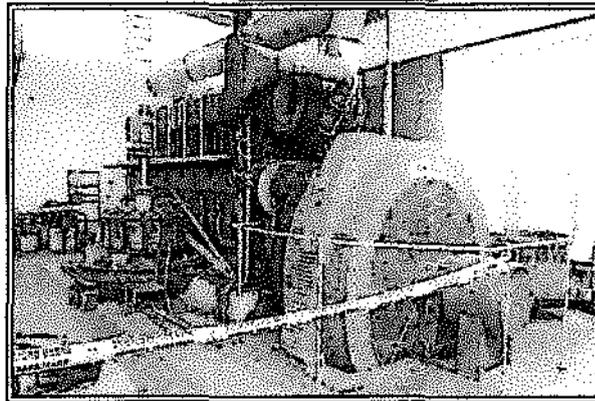
170. El referido incumplimiento se sustenta en las fotografías N° 31 y 32, en donde se aprecia el grupo electrógeno Skoda 2 fuera de servicio y en proceso de desmantelamiento, sin contar con un plan de abandono aprobado por la autoridad competente, lo cual constituye un incumplimiento al artículo 33° del RPAAE, en concordancia con el literal h) del artículo 31° de la LCE.

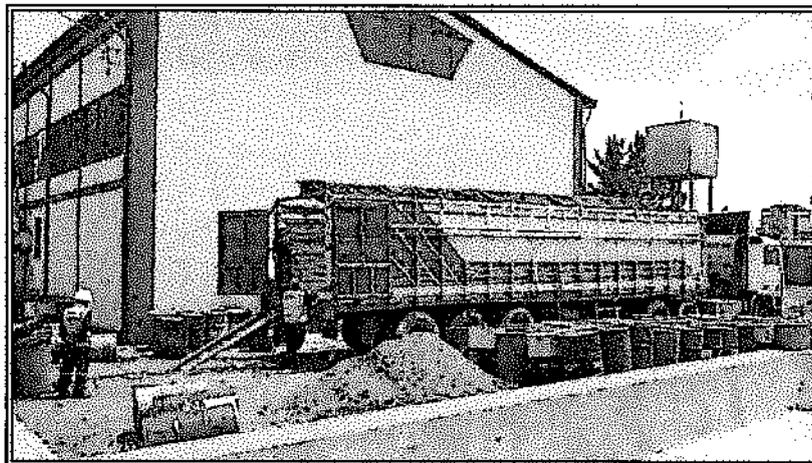
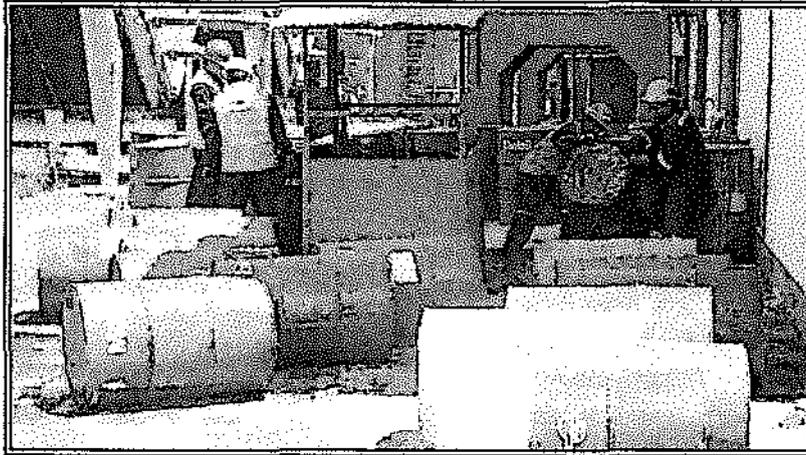
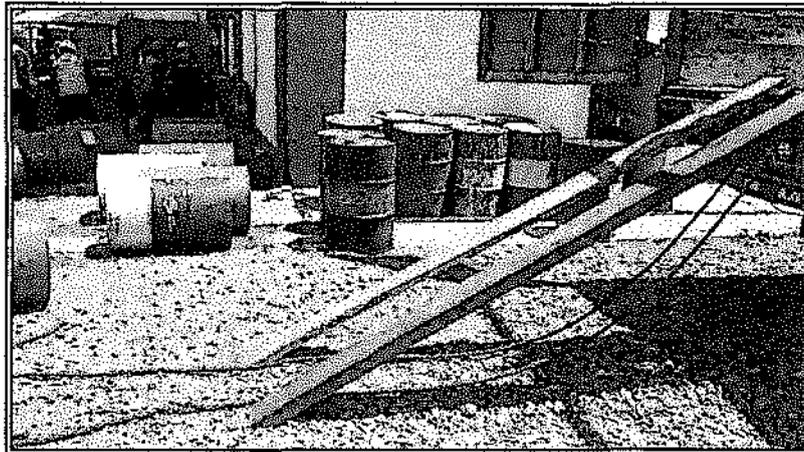
180. Lo señalado se sustenta en las fotografías N° 33, N° 34 y N° 35 en las que se observa las maniobras efectuadas por parte de los trabajadores de la EPS-RS Quimssa SRL para el traslado de los cilindros con aceites residuales.

181. Respecto a la presente imputación, el administrado manifiesta en sus escritos de descargos que inmediatamente después de la observación, se procedió a verificar que los cilindros estén herméticamente cerrados, que se utilicen equipos de seguridad adecuados para el traslado de los cilindros, así como asegurarse que la EPS-RS Quimssa SRL cuente con personal capacitado y entrenado para el traslado de los cilindros al vehículo autorizado.
