EXPEDIENTE N° : 272-2013-OEFA-DFSAI/PAS  
ADMINISTRADO : REFINERÍA LA PAMPILLA S.A.A.  
UNIDAD AMBIENTAL : REFINERÍA LA PAMPILLA  
UBICACIÓN : DISTRITO DE VENTANILLA, PROVINCIA  
CONSTITUCIONAL DEL CALLAO  
SECTOR : HIDROCARBUROS LÍQUIDOS  
MATERIA : DERRAME DE PETRÓLEO  
INFORMACIÓN INEXACTA  
MITIGACIÓN AMBIENTAL  
PRINCIPIO NON BIS IN ÍDEM

**SUMILLA:** Se sanciona a la empresa Refinería La Pampilla S.A.A. por la comisión de las siguientes infracciones relacionadas al derrame de petróleo ocurrido el 4 de febrero de 2013:

Lima, 27 de marzo de 2014

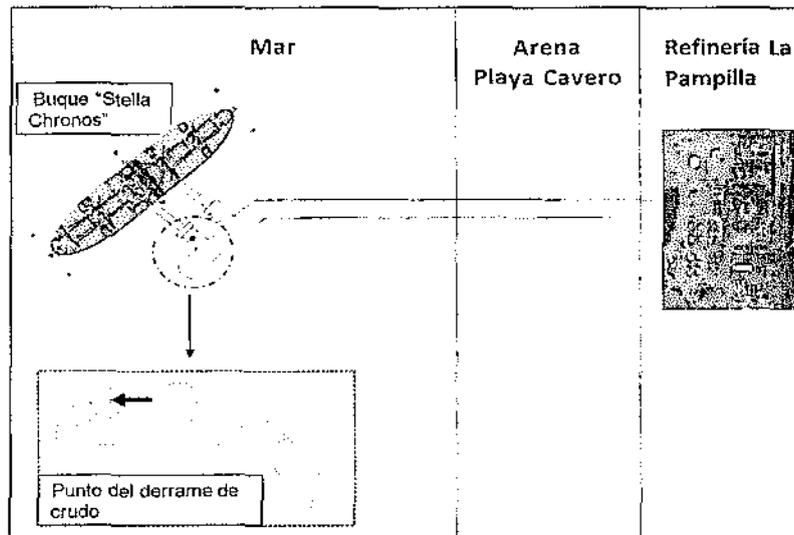
**Gráfico N° 1**

16. De acuerdo a los hechos no controvertidos en el presente procedimiento, el 4 de febrero de 2013 se produjo un derrame de petróleo en el Terminal Marítimo Multiboyas N° 2 de la Refinería La Pampilla, durante la descarga del Buque Tanque "Stena Chronos". Este derrame se generó a través de un orificio ubicado en la tubería de 20 pulgadas perteneciente al *manifold* de la línea submarina de 34 pulgadas, por la cual se efectuaba la descarga del hidrocarburo, conforme se aprecia en el siguiente gráfico:

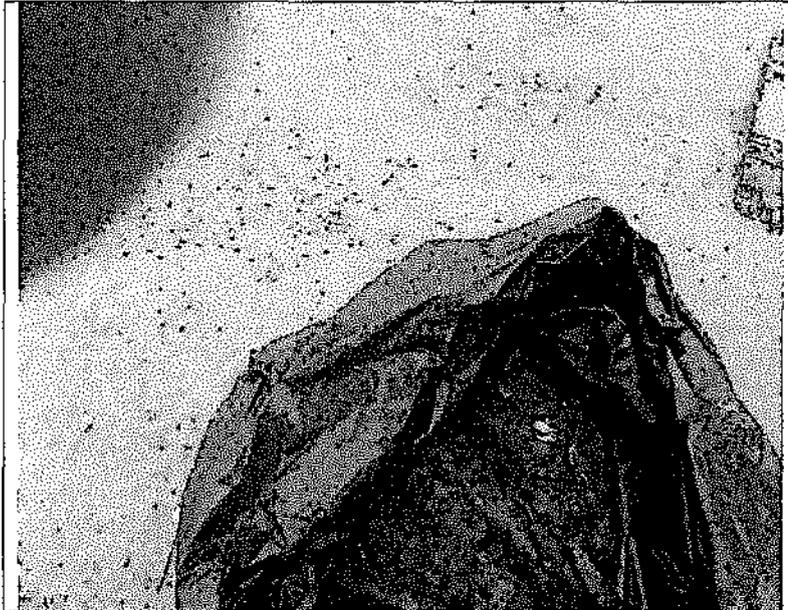
137. La conducta descrita se sustenta en las vistas fotográficas N° 25, 26, 28, 29, 30, 31 y 32 del Informe de Supervisión<sup>62</sup> donde se observa que el sedimento de la playa Caveró afectado, correspondiente a un aproximado de 1.5 km de largo y 3 m de ancho fue producto del control ineficiente del impacto negativo generado en el mar, conforme se muestra:

Foto N° 25: Muestra residuos sólidos peligrosos embolsado, recuperado por la empresa durante el proceso de limpieza de la Playa "Caveró".

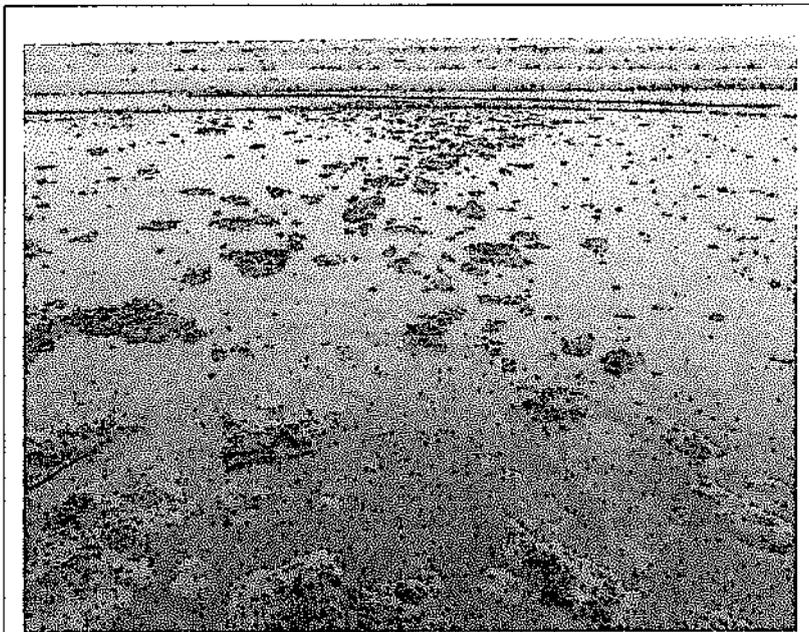
Foto N° 28: Muestra las olas marinas donde se observa presencia de hidrocarburo en las espumas formadas por las olas.

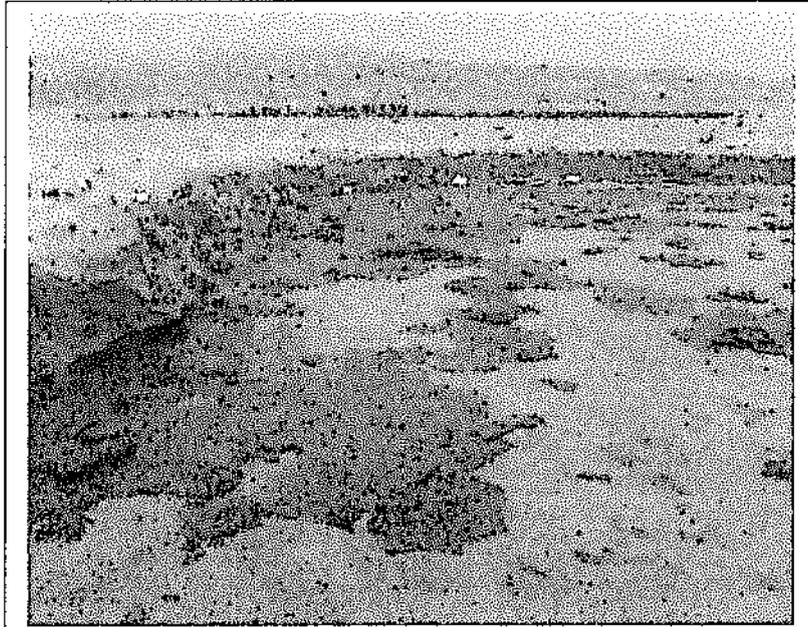
Foto N° 31: Muestra película de hidrocarburo depositado en la Playa "Caveró" como consecuencia del derrame de petróleo ocurrido en el Terminal Marítimo Multiboyas N° 2 durante el desembarque del petróleo.

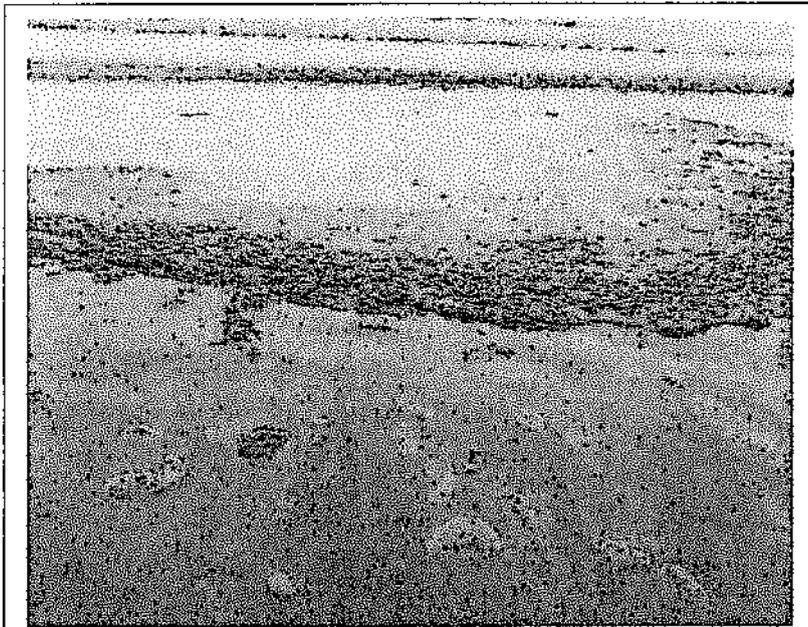
Foto N° 32: Muestra espuma con presencia de hidrocarburo depositado en la Playa "Caveró" como consecuencia del derrame de petróleo ocurrido en el Terminal Marítimo Multiboyas N° 2 durante el desembarque del petróleo.

138. Este impacto negativo al sedimento de la playa Caveró podría haber generado una posible afectación a cuerpos bióticos (aves, peces, moluscos), lo cual configura un supuesto de **daño ambiental potencial**, conforme se ha explicado precedentemente.
