Resolución Directoral N° 184-2014-OEFA/DFSAI

Expediente N° 586-2013-OEFA/DFSAI/PAS

EXPEDIENTE : N° 586-2013-OEFA/DFSAI/PAS
ADMINISTRADO : MINERA CARABAYLLO S.A.
UNIDAD MINERA : CRUZ DEL NORTE N° 8
UBICACIÓN : DISTRITO DE PUENTE PIEDRA, PROVINCIA Y
DEPARTAMENTO DE LIMA
SECTOR : MINERÍA

SUMILLA: *Se sanciona a Minera Carabayllo S.A. al haberse acreditado la comisión de las siguientes infracciones:*

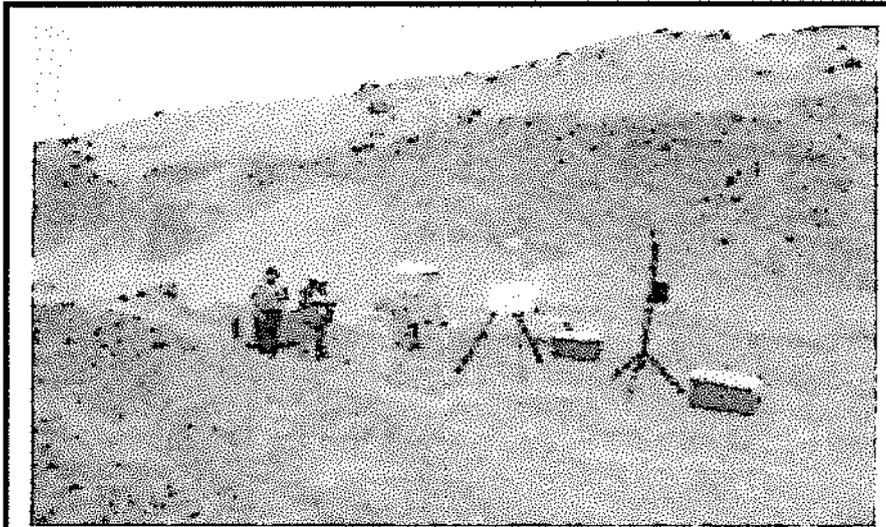
"Se observó que el punto de monitoreo de calidad de aire E1 y E2, no se encuentra (n) señalado (s) ni identificado (s)".

"16. De lo antes expuesto, se concluye que la estación de monitoreo E1 ubicada en la zona II del área de explotación cuyas coordenadas UTM-WGS84 son: N: 8693097, E: 270064 no cuenta con un punto de control identificado;

FOTO N° 19: Colocación del equipo de aire en el punto de monitoreo E1, ubicada en las coordenadas N: 8692724 E: 269845.

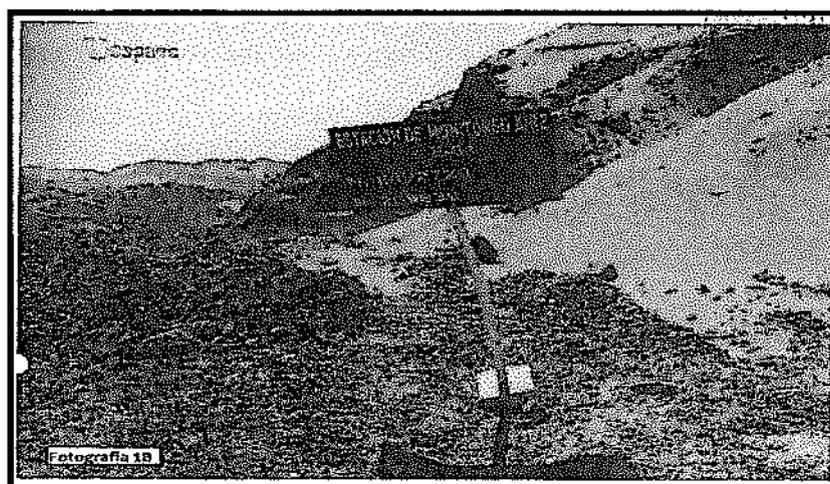
Punto de control E1

Antes de la visita de supervisión

Después de la visita de supervisión

34. De la revisión de las fotografías adjuntas al levantamiento de observaciones presentado por Minera Carabayllo, se observa que si bien los puntos de control E1 y E2 se identificaron con el nombre y las coordenadas, se omitió la denominación de la Unidad Minera, la descripción de la ubicación y de los equipos utilizados para realizar el monitoreo, por lo que el titular minero no habría subsanado las infracciones detectadas en el presente procedimiento.

ABSOLUCIÓN: *Se ha cumplido con realizar la identificación y señalización correspondiente (...)"*

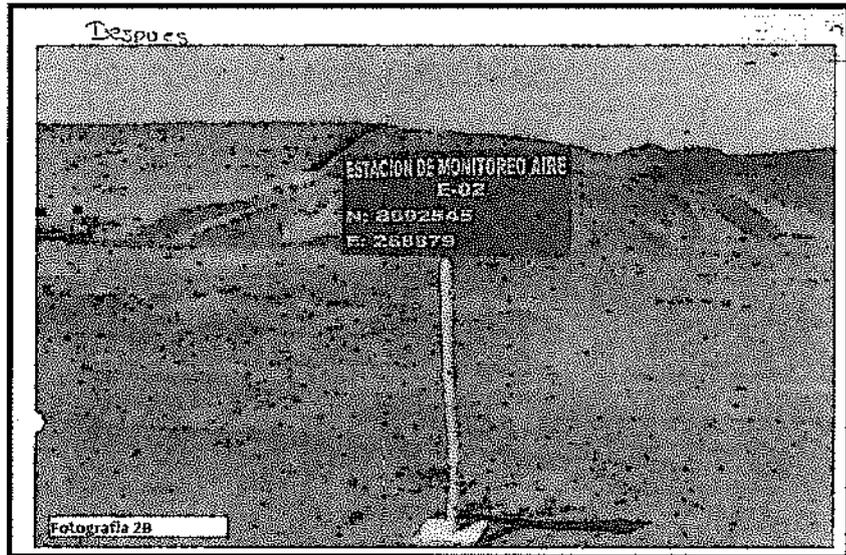
Punto de control E2

Antes de la visita de supervisión

Después de la visita de supervisión

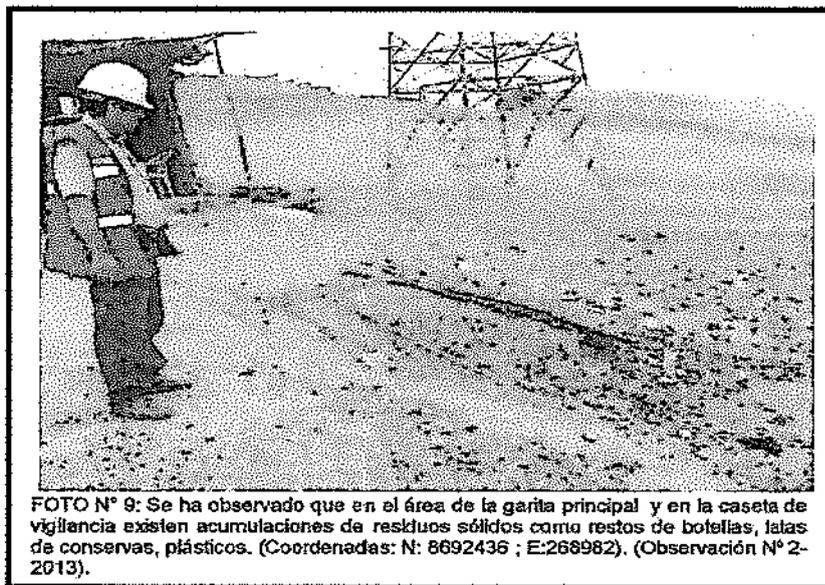
- (iii) *No efectuar un adecuado manejo de los residuos sólidos debido a que observaron acumulaciones de residuos sólidos como botellas, latas de conservas, papel, restos orgánicos, entre otros, dispuestos sin ningún tipo de manejo en diversas áreas de la unidad minera (garita principal, caseta de vigilancia, área de la vía de acceso principal y la poza de agua); conducta tipificada como infracción administrativa en el numeral 119.2 del artículo 119° de la Ley N° 28611 en concordancia con el artículo 16° de la Ley N° 27314, y sancionable según el numeral 7.1.1 del punto 7.1 del Cuadro aprobado por Decreto Supremo N° 007-2012-MINAM.*

45. Lo observado durante la supervisión regular efectuada los días 16 y 17 de enero de 2013 respecto al manejo inadecuado de los residuos sólidos se sustenta adicionalmente en las fotografías N° 9, 10, 12, 15, 16 y 17, conforme se muestra a continuación³⁰:

"De lo antes expuesto, se concluye que el titular minero no cumple con las obligaciones previstas en las normas ambientales vigentes sobre manejo de residuos sólidos generados en la Unidad Minera Cruz del Norte N° 08; (...)".

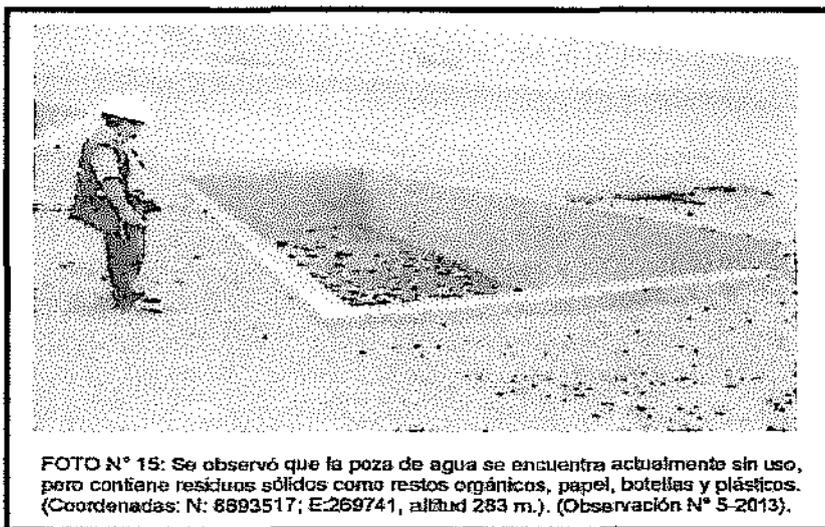
FOTO N° 15: Se observó que la poza de agua se encuentra actualmente sin uso, pero contiene residuos sólidos como restos orgánicos, papel, botellas y plásticos. (Coordenadas: N: 6893517; E:269741, altitud 283 m.). (Observación N° 5-2013).

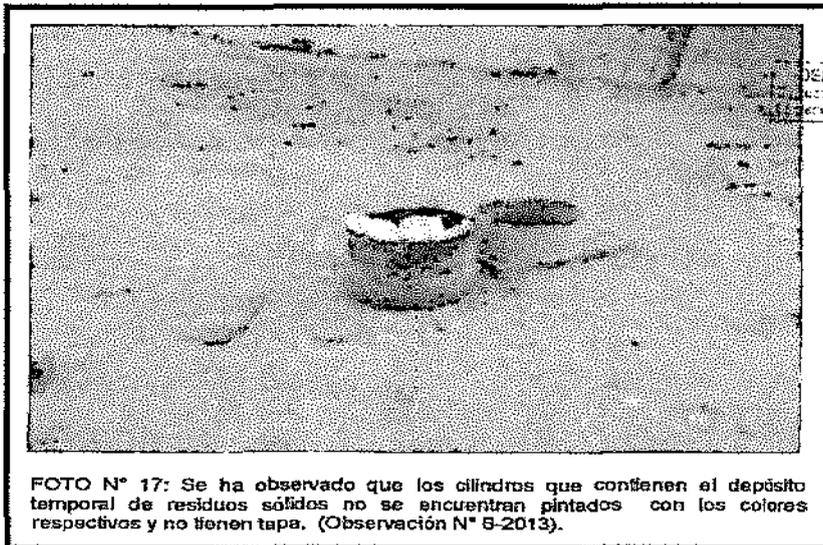
FOTO N° 17: Se ha observado que los cilindros que contienen el depósito temporal de residuos sólidos no se encuentran pintados con los colores respectivos y no tienen tapa. (Observación N° 5-2013).

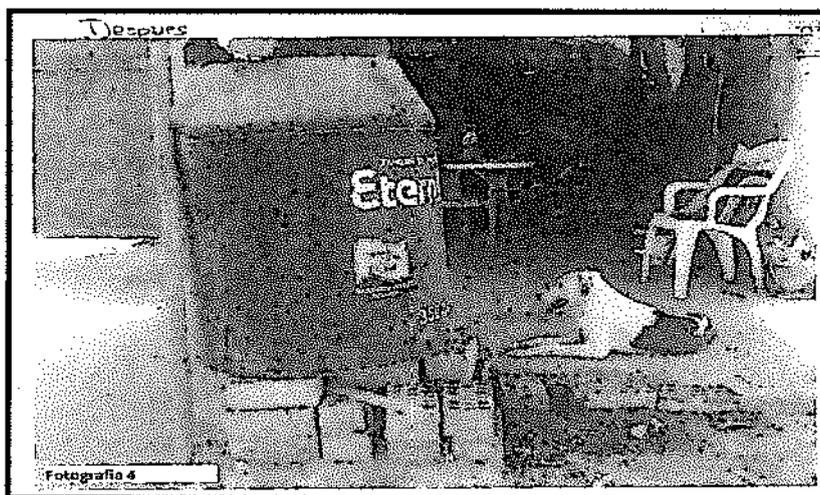
Observación N° 2

Antes de la visita de supervisión

Después de la supervisión

52. De la revisión de las fotografías adjuntas se observa que Minera Carabayllo efectuó la subsanación voluntaria de las observaciones formuladas durante la supervisión regular efectuada los días 16 y 17 de enero de 2013. No obstante, se debe indicar que conforme a lo establecido en el artículo 5° del Reglamento de Procedimiento Administrativo Sancionador del OEFA, aprobado mediante Resolución de Consejo Directivo N° 012-2012-OEFA/CD, las acciones ejecutadas con posterioridad a la detección de la infracción no eximen a Minera Carabayllo de responsabilidad.

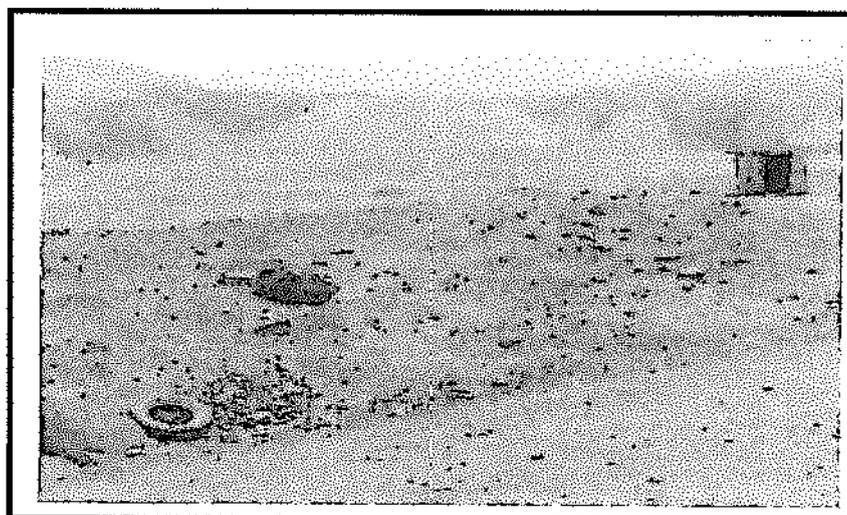
Observación N° 3

Fotografía N° 1: Observación N° 03 – ANTES

Fotografía N° 1: Observación N° 03 – DESPUES

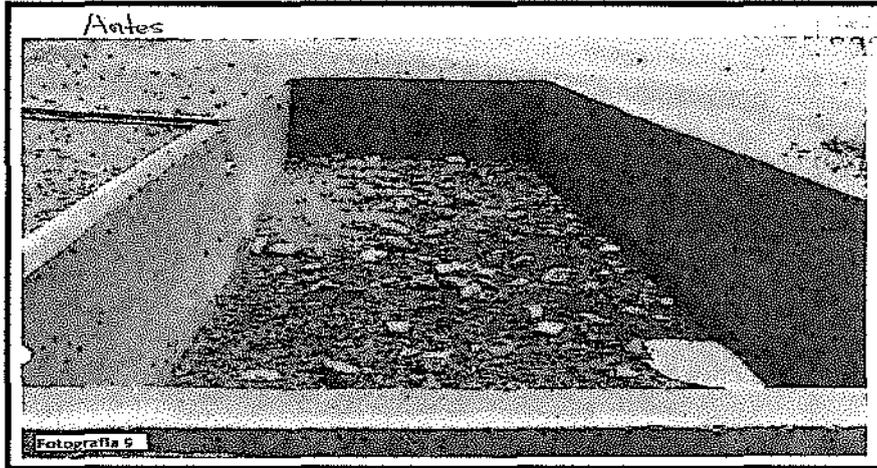
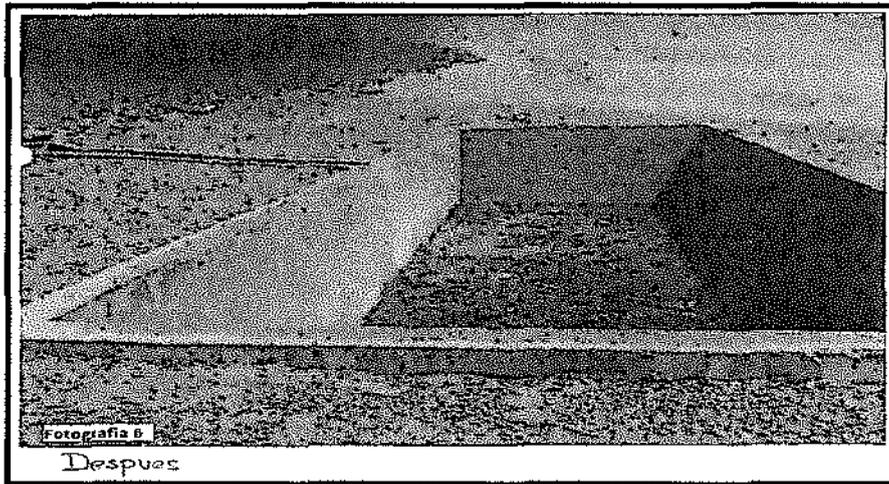
Observación N° 5

Antes de la supervisión

Después de la supervisión

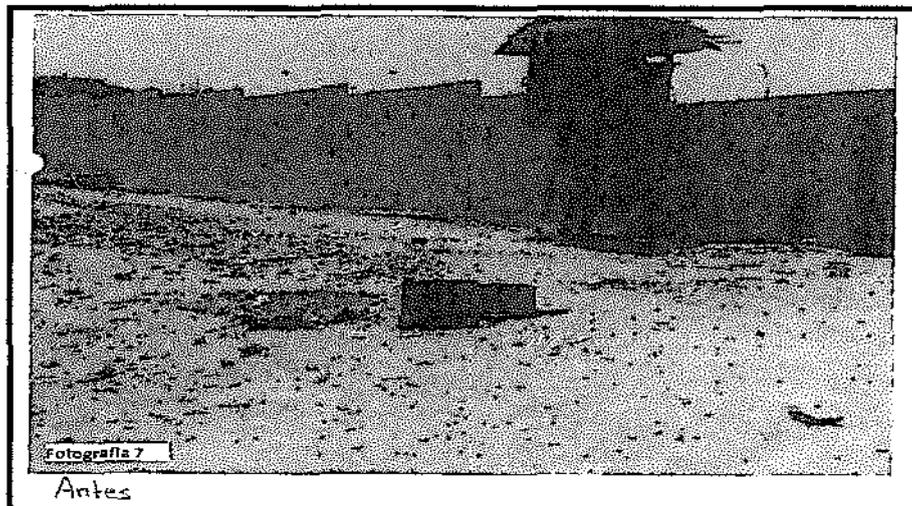
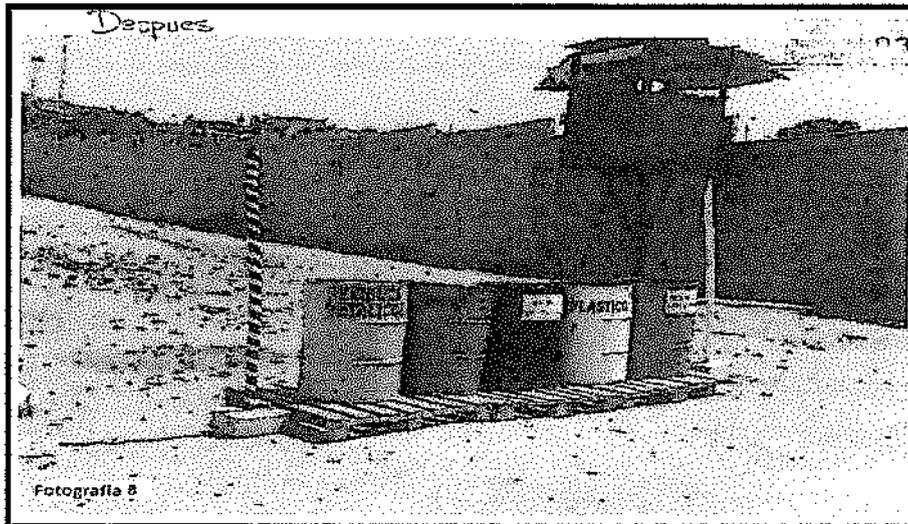
Observación N° 6

Antes de la supervisión

Después de la supervisión
