REPORTE PÚBLICO DE ACCIONES DE SUPERVISIÓN ESPECIAL REALIZADAS POR EL OEFA EN ATENCIÓN A LA EMERGENCIA AMBIENTAL OCURRIDA EL 30 DE JUNIO DE 2014 EN EL OLEODUCTO NOR PERUANO, OPERADO POR LA EMPRESA PETRÓLEOS DEL PERÚ - PETROPERÚ S.A.

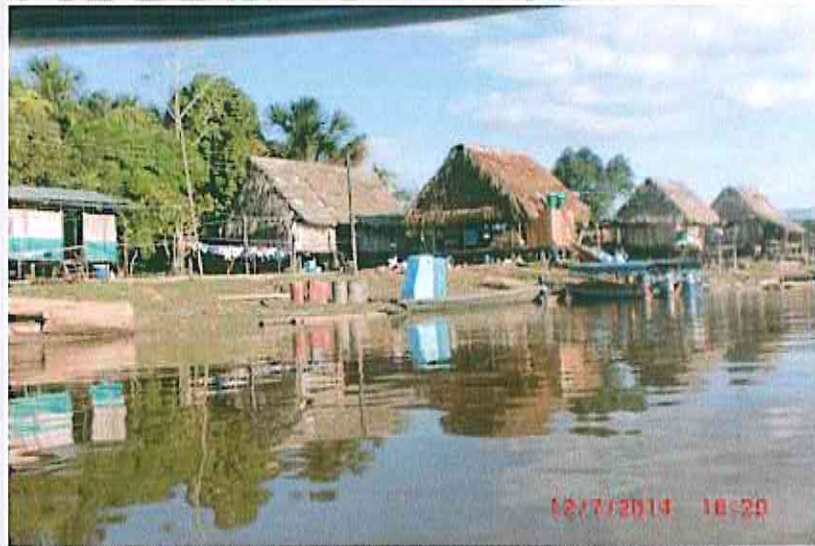
En la fotografía se observa, el Pueblo de Cuninico, ubicado en la confluencia del rio Marañón con el Rio Cuninico. Coordenadas UTM WGS84(N9469367, E 475960)

FOTO N° 01: N9469367, E 475960 / Pueblo de Cuninico, ubicado en la confluencia del rio Marañón con el Rio Cuninico.

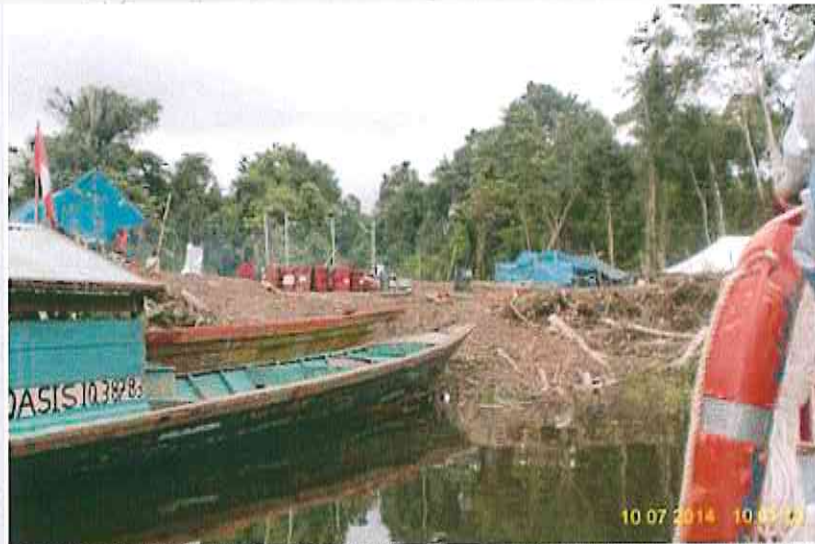
En la fotografía se observa, Puerto provisional de Zona de Trabajos de Remediación de Derrame, ubicado a orillas del Rio Cuninico. Coordenadas UTM WGS 84(N9475558, E 469953)

FOTO N° 02: N 9475558, E 469953 / Puerto provisional de Zona de Trabajos de Remediación de Derrame, ubicado a orillas del Rio Cuninico.

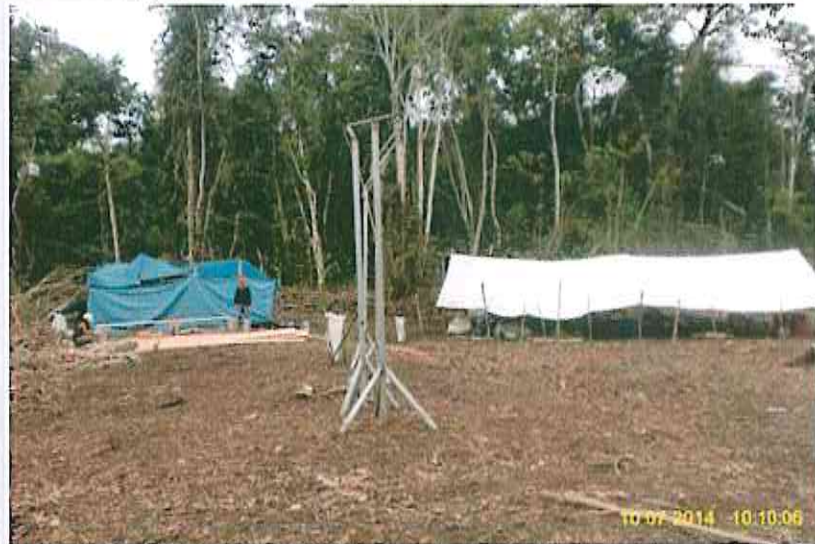
En la fotografía se observa, el Campamento Provisional para Trabajos de Remediación, en proceso de instalación, observado el día 10/07/14, ubicado a las orillas del río Cuninico. Coordenadas UTM WGS 84(N 9475562, E 469935)

FOTO N° 03: N9475562, E 469935 / Campamento Provisional implementado en las orillas del río Cuninico

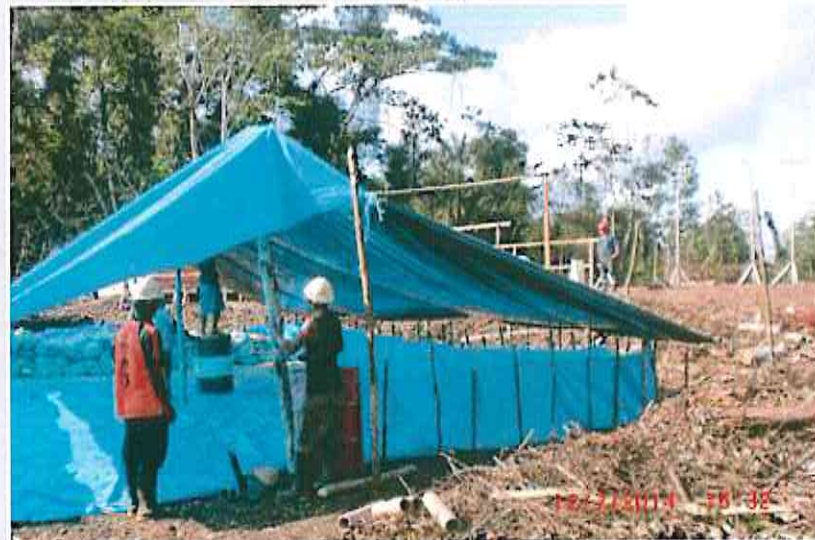
En la fotografía se observa, el Almacén temporal de Residuos Sólidos del Campamento Provisional para Trabajos de Remediación, ubicado a las orillas del río Cuninico. Coordenadas UTM WGS 84(N 9475562, E 469935)

FOTO N° 04: N9475562, E 469935 / Almacén temporal de Residuos Sólidos del Campamento Provisional para Trabajos de Remediación, ubicado a las orillas del río Cuninico.

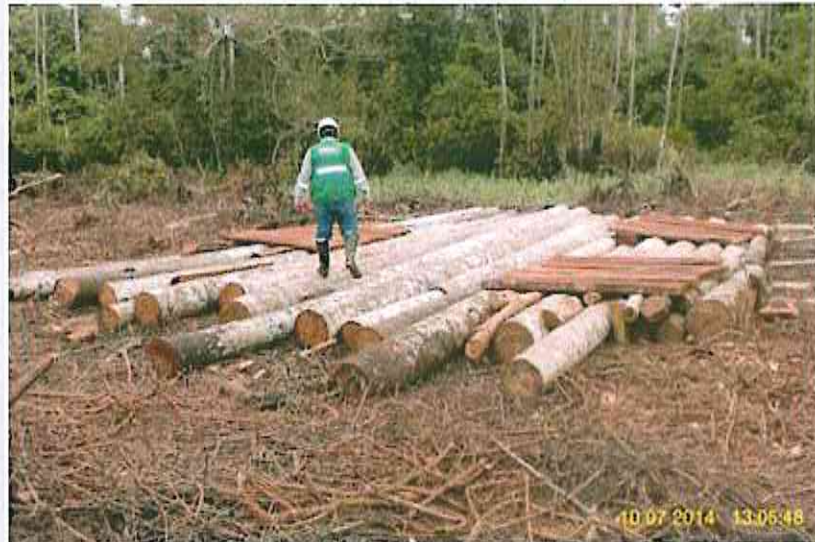
En la fotografía se observa, el Helipuerto implementado para apoyo en los trabajos de remediación en el Campamento de Trabajos de Remediación.
Coordenadas UTM WGS 84(N9474530, E 467937)

FOTO N° 7: N9474530, E 467937 / Helipuerto implementado para apoyo en los trabajos de remediación en el Campamento de Trabajos de Remediación.

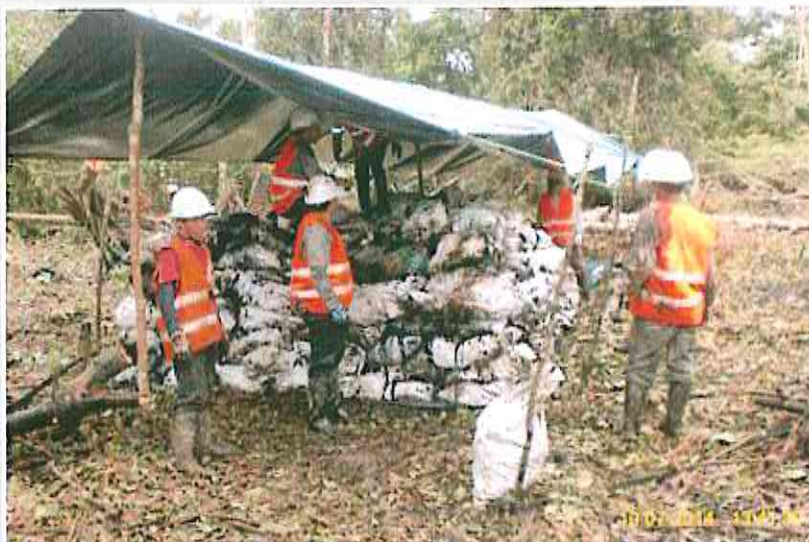
En la fotografía se observa, el Almacén temporal de residuos Sólidos Peligrosos ubicado en el Campamento de Trabajos de Remediación, ubicado al costado de la tubería que tuvo la fuga de Petróleo Crudo. Coordenadas UTM WGS 84(N9474572, E 467995)

FOTO N° 10: N9474572, E 467995 / Almacén temporal de residuos Sólidos Peligrosos ubicado en el Campamento de Trabajos de Remediación, ubicado al costado de la tubería que tuvo la fuga de Petróleo Crudo.

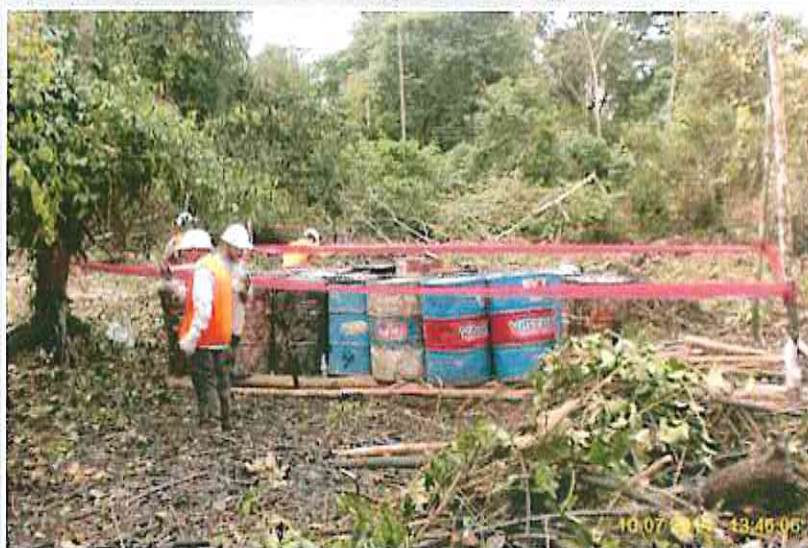
En la fotografía se observa, Almacén temporal de Cilindros con petróleo recuperado, ubicado en el Campamento de Trabajos de Remediación, ubicado al costado de la tubería que tuvo la fuga de Petróleo Crudo. Coordenadas UTM WGS 84 (N9474559, E 468000)

FOTO N° 11: N9474559, E 468000 / Almacén temporal de Cilindros con petróleo recuperado, ubicado en el Campamento de Trabajos de Remediación, ubicado al costado de la tubería que tuvo la fuga de Petróleo Crudo.

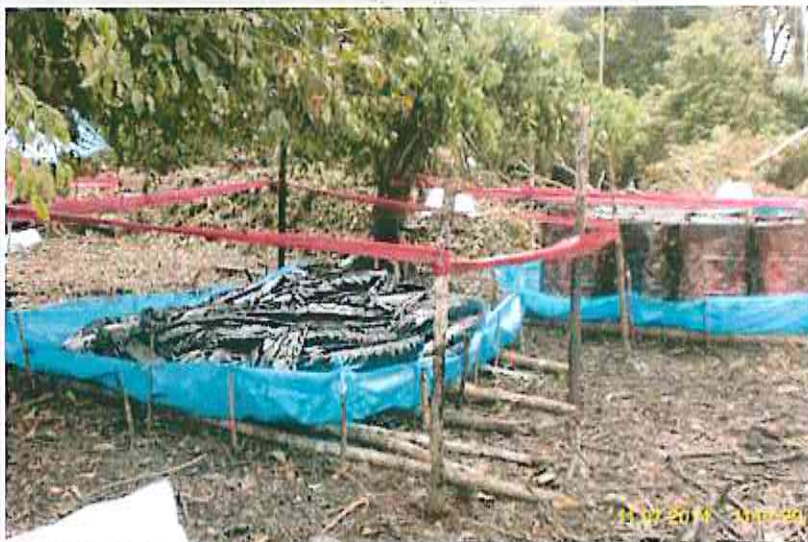
En la fotografía se observa, el Almacén Temporal de Barreras de Contención impregnadas con Petróleo, del Campamento de Trabajos de Remediación, ubicado al costado de la tubería que tuvo la fuga de Petróleo Crudo. Coordenadas UTM WGS 84(N9474563, E 468001)

FOTO N° 12: N 9474563, E 468001/ Almacén Temporal de Barreras de Contención impregnadas con Petróleo, del Campamento de Trabajos de Remediación, ubicado al costado de la tubería que tuvo la fuga de Petróleo Crudo

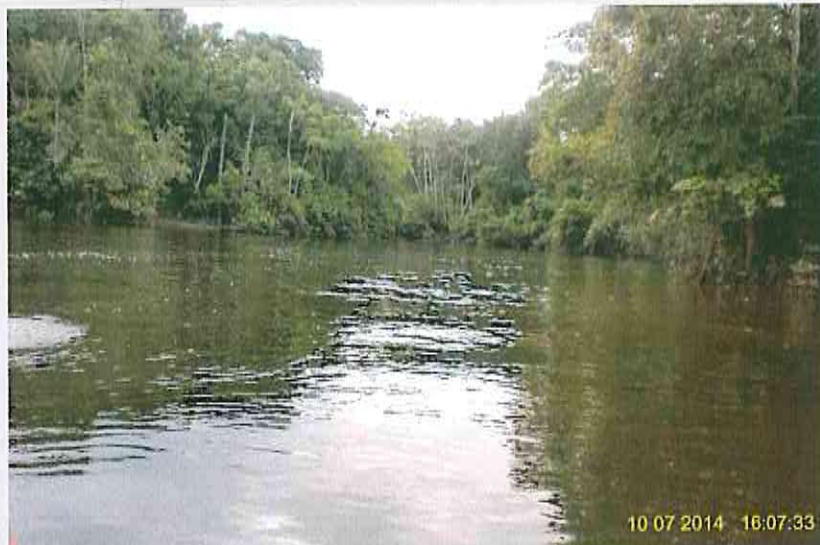
En la fotografía se observa, una vista de las aguas del Rio Cuninico, ubicado aguas arriba del campamento de Remediación instalada en las Orillas del Rio Cuninico. Coordenadas UTM WGS 84(N9476140, E 469813)

FOTO N° 20: N 9476140, E 469813 / Vista de las aguas del Rio Cuninico, ubicado en aguas arriba del campamento de Remediación instalada en las Orillas del Rio Cuninico.

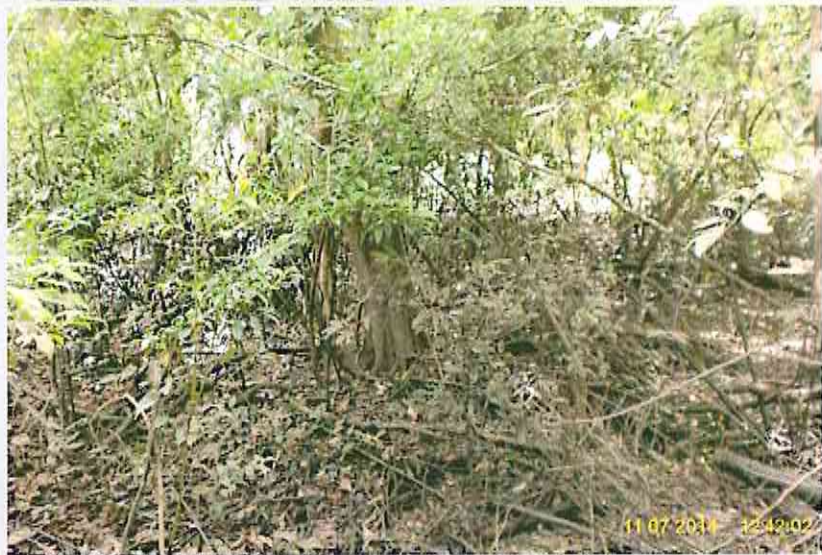
En la fotografía se observa, una Zona que se encuentra libre de presencia de Petróleo Crudo, ubicado al margen derecho del Canal de Flotación. Coordenadas UTM WGS 84 (N 9474777, E 468508)

FOTO N° 27: N 9474777, E 468508/ Zona que se encuentra libre de presencia de Petróleo Crudo, ubicado al margen derecho del Canal de Flotación

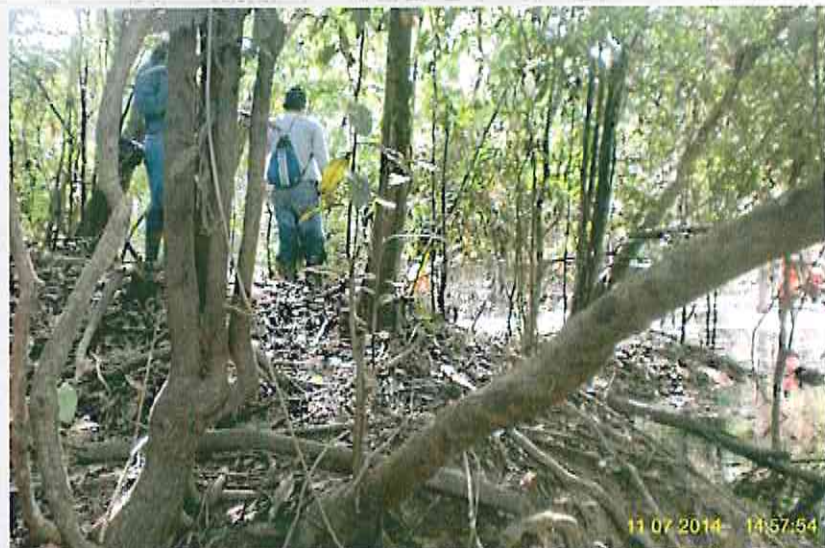
En la fotografía se observa, la Zona ubicada al termino del Canal de Flotación, que se conecta con el canal que se dirige hacia el Rio Cuninico. Se procedió a tomar muestras de suelo. Coordenadas UTM WGS 84 (N 9475440, E 469765)

FOTO N° 34: N 9475440, E 469765 / Zona ubicada al termino del Canal de Flotación, que se conecta con el canal que se dirige hacia el Rio Cuninico.

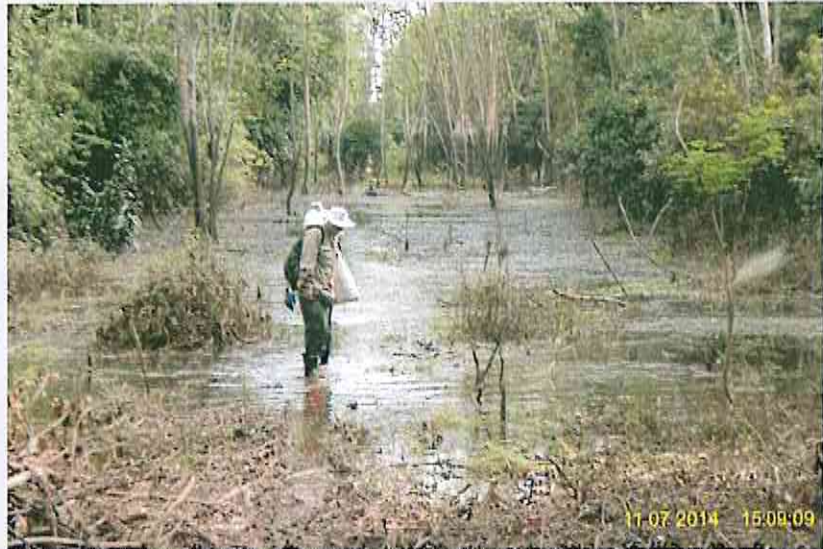
En la fotografía se observa, el punto de Inicio del Canal de Flotación, ubicado en el Km. 40 del oleoducto del Tramo 1. Coordenadas UTM WGS 84 (N 9475516, E 469856)

FOTO N° 35: N 9475440, E 469765 / Inicio del Canal de Flotación, ubicado en el Km. 40 del oleoducto del Tramo 1.

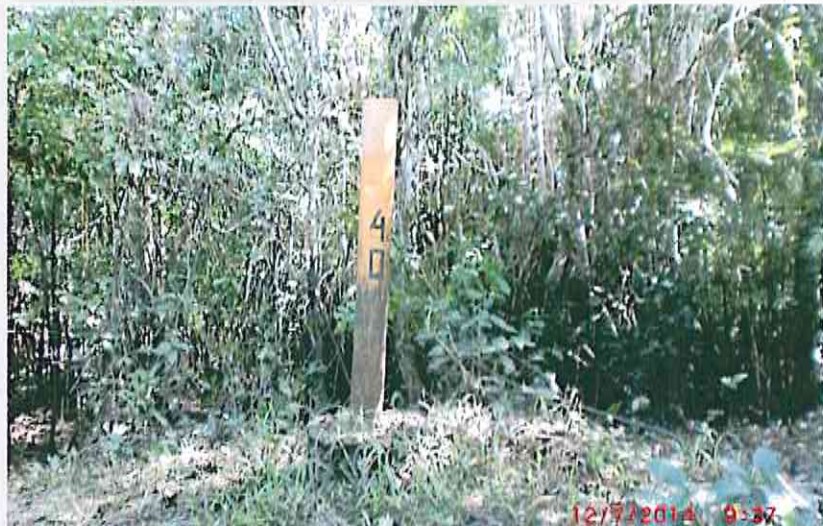
En la fotografía se observa, el hito que indica el Km. 40 del Oleoducto del Tramo 1, ubicado en el margen izquierdo del Canal de Flotación. Coordenadas UTM WGS 84 (N 9475400, E 469599)

FOTO N° 36: N 9475400, E 469599 / Hito que Indica el Km. 40 del Oleoducto del Tramo 1.

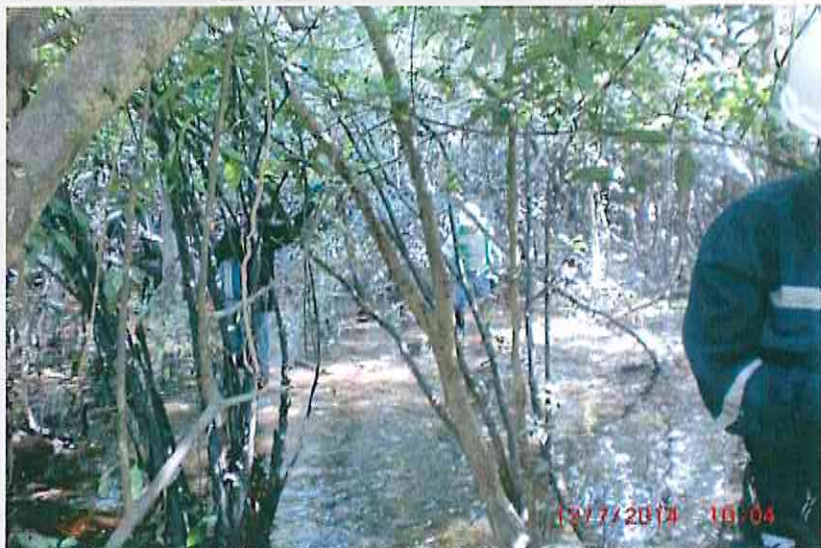
En la fotografía se observa, la entrada hacia la Cocha, ubicada en el margen izquierdo del Canal de Flotación.
Coordenadas UTM
WGS 84 (N 9475057, E 468960)

FOTO N° 38: N 9475057, E 468960 / Entrada hacia la Cocha, ubicada en el margen derecho del Canal de Flotación

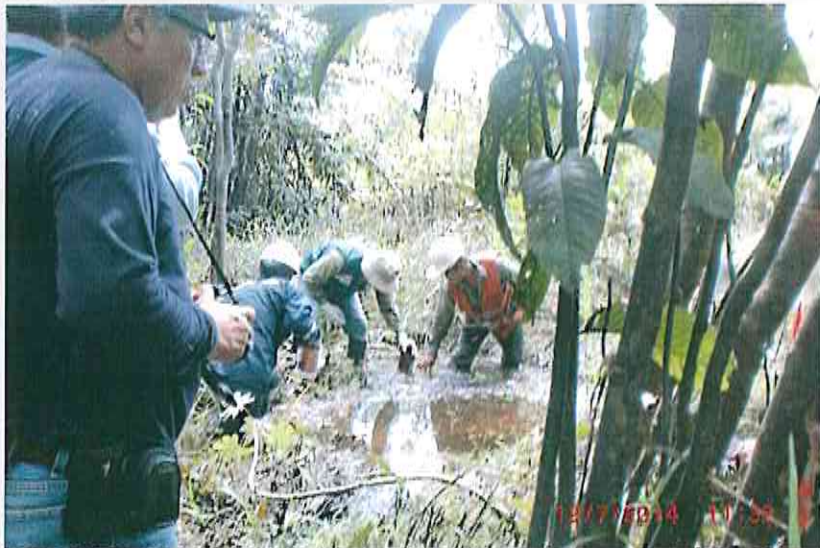
En la fotografía se observa, una zona de la Cocha, ubicada en el margen izquierdo del canal de Flotación, aproximadamente a 200 mt. de la orilla del canal. Se procedió a tomar muestras de agua. Coordenadas UTM WGS 84 (N 9475019, E 468602)

FOTO N° 40: N El Zona de la Cocha, ubicada en el margen izquierdo del canal de Flotación, aproximadamente a 200 mt. de la orilla del canal. Se procedió a tomar muestras de agua.
