EXPEDIENTE : 164-2012-OEFA/DFSAI/PAS
ADMINISTRADO : COMPAÑÍA MINERA ANTAMINA S.A.
UNIDAD MINERA : ANTAMINA
UBICACIÓN : DISTRITO DE SAN MARCOS, PROVINCIA DE HUARI,
DEPARTAMENTO DE ANCASH
SECTOR : MINERÍA
MATERIA : INSTRUMENTO DE GESTIÓN AMBIENTAL
INCUMPLIMIENTO DE RECOMENDACIONES

SUMILLA: *Se declara la responsabilidad administrativa Compañía Minera Antamina S.A. al haberse acreditado las siguientes infracciones:*

Lima, 31 de octubre de 2014

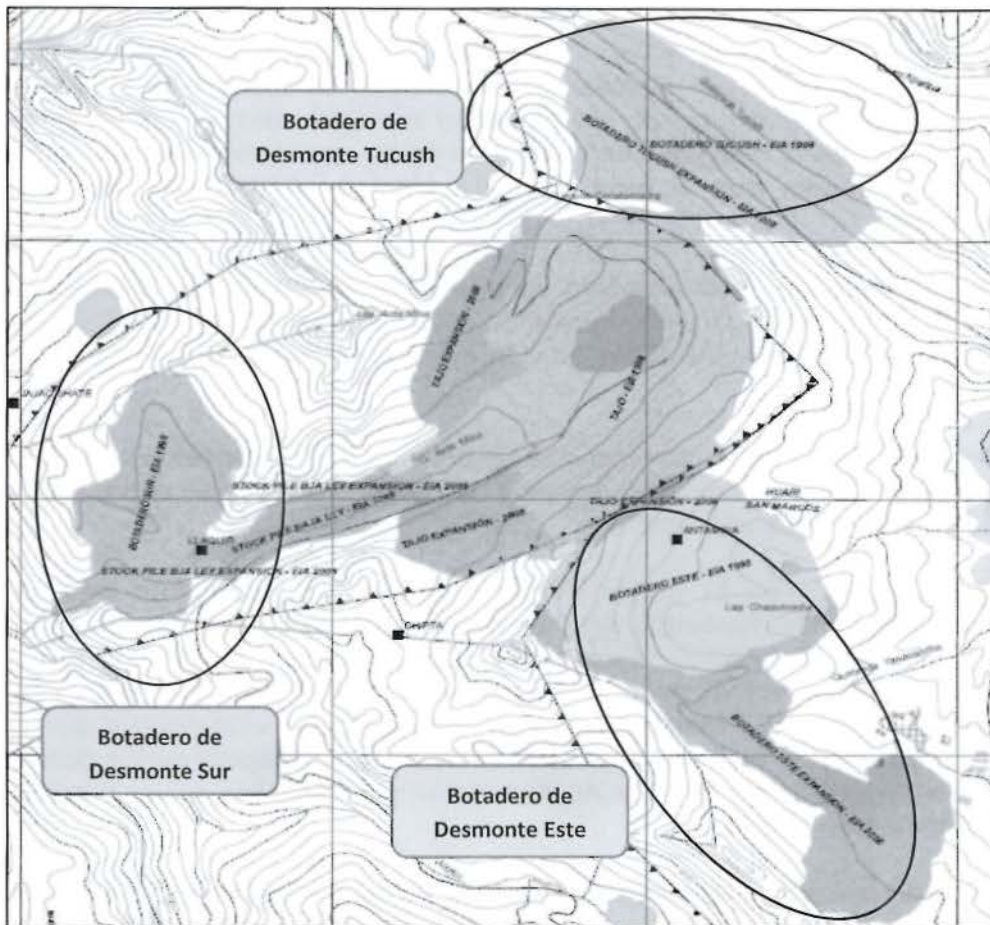
Gráfica N° 1

Fuente: Plano 2: Verificación del cumplimiento de las normas de protección y conservación del medio ambiente- huellas tajo y botaderos (EIA 1998 y 2008). Consorcio Geosurvey Shesa Consulting- Clean Technology S.A.C. Emamehsur S.R.L.- Proing & Sertec S.A. Ingenieros Asociados.

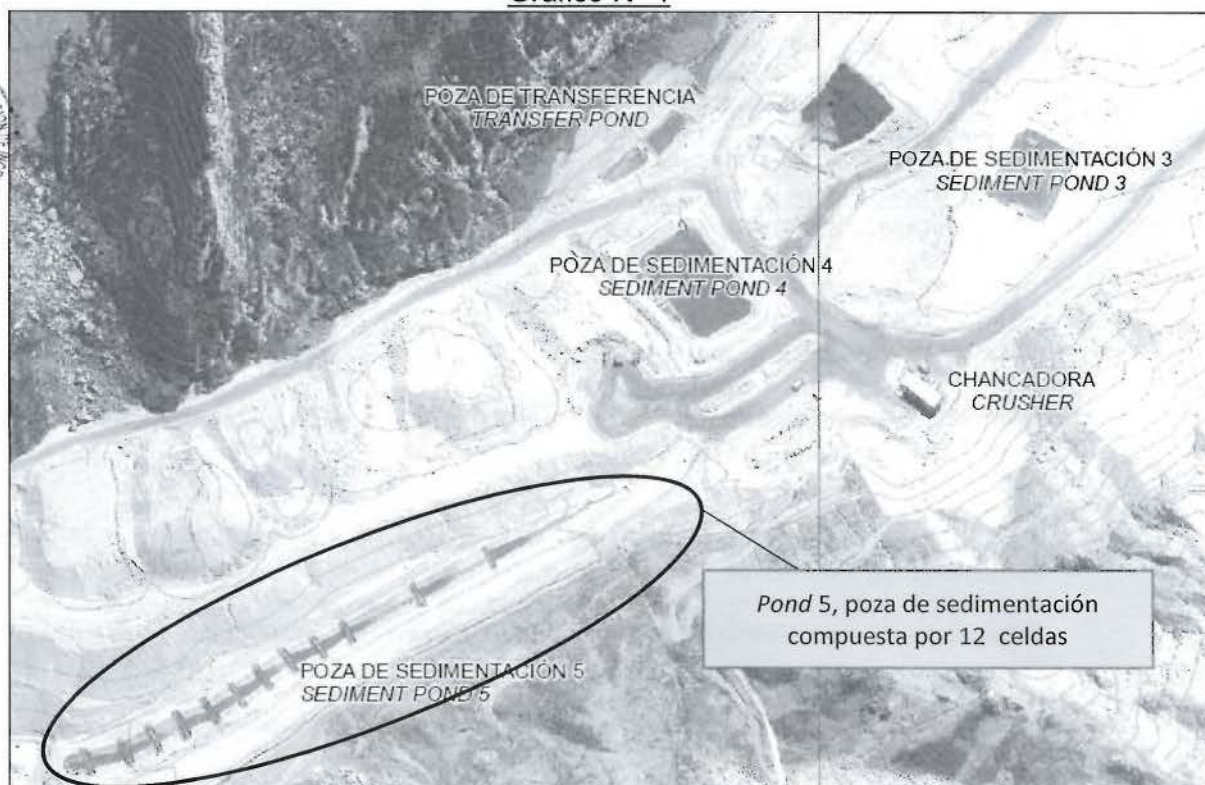
Gráfico N° 1

212. Hasta el momento, de acuerdo con el diseño planteado en el EIA del proyecto “Expansión de Tajo Abierto y Optimización del Procesamiento del Proyecto Antamina”, la poza de sedimentación que Antamina debería construir como producto de la expansión del tajo hacia la zona de Usu Pallares sería compuesta de doce celdas.
213. Conforme a la descripción de las instalaciones que se consiga en el Manual de Operación, Mantenimiento y Vigilancia para el Sistema de Manejo de Aguas Superficiales de la Quebrada Antamina, las aguas provenientes de la Poza 4 serán tratadas en la Poza 5, la misma que está compuesta por doce celdas. **Ello permite afirmar que la la poza de sedimentación que Antamina debería construir como producto de la expansión del tajo hacia la zona se trata de la Poza 5, que debería contar con doce celdas.**
214. Lo manifestado se puede apreciar en el siguiente gráfico:

Fuente: Detalle del sistema de tratamiento de agua en la Quebrada Antamina, elaborado por Golder Associates. Esta figura forma parte del EIA de Antamina.
