EXPEDIENTE N° : 057-2012-DFSAI/PAS/MI
ADMINISTRADO : SOCIEDAD MINERA EL BROCAL S.A.A.
UNIDAD MINERA : COLQUIJIRCA N° 2
UBICACIÓN : DISTRITO DE TINYAHUARCO, PROVINCIA
DE PASCO Y DEPARTAMENTO DE PASCO
SECTOR : MINERÍA
MATERIA : RECOMENDACIONES
LÍMITES MÁXIMOS PERMISIBLES

Lima, 28 de enero del 2015

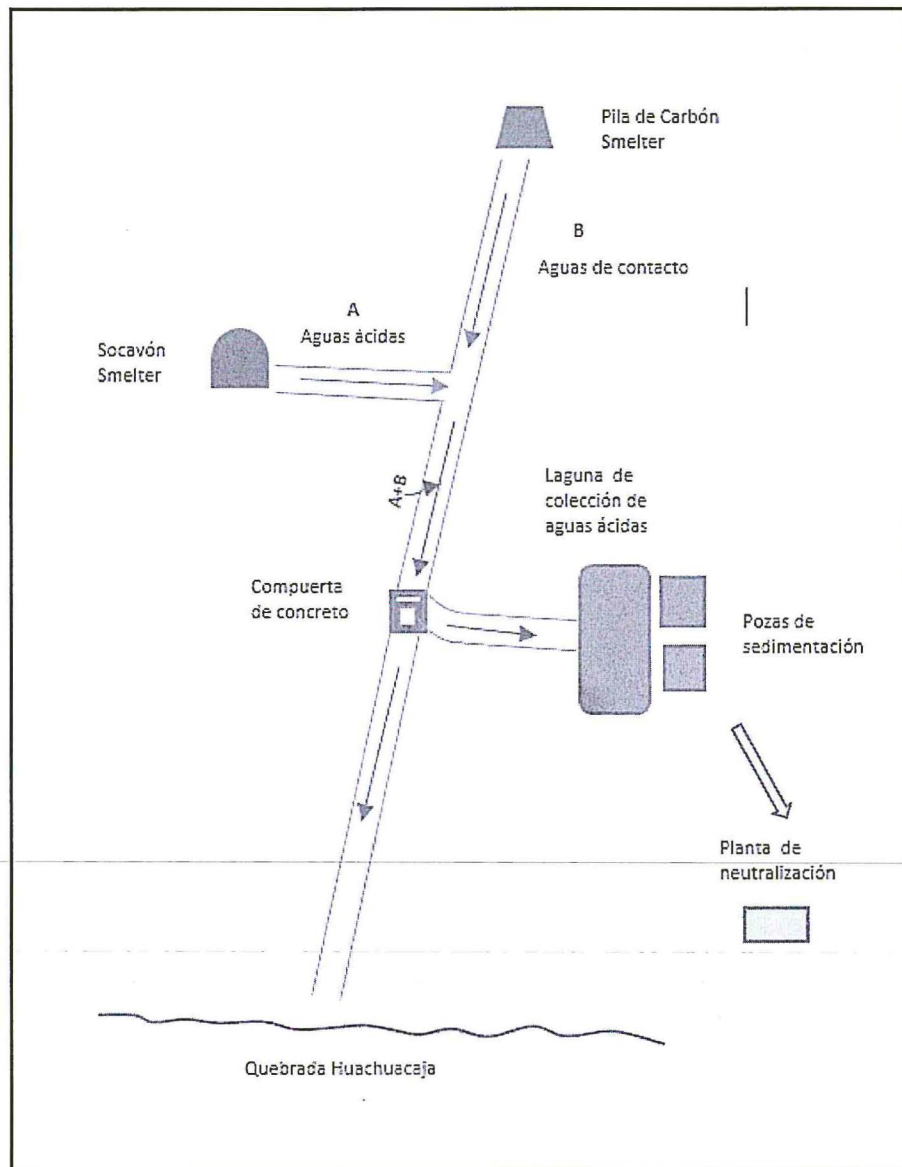
Gráfico N° 1: Recorrido de la mezcla de aguas de las aguas del socavón Smelter y del pasivo ambiental

90. El Brocal en sus descargos señaló que realiza el tratamiento de todas las aguas ácidas provenientes de sus operaciones, además cuenta con una laguna de colección de aguas ácidas para acumular el drenaje proveniente de los relaves de carbón del pasivo ambiental para su posterior tratamiento.
91. Sin embargo, el administrado no ha remitido los medios probatorios que desvirtúen la presente imputación, ni se ha pronunciado respecto al muro de concreto que funciona como compuerta y por lo tanto, derivar la mezcla de aguas hacia la quebrada Huachucaja.
92. De otro lado, el Informe de Cumplimiento presentado por El Brocal, solo hace mención al bombeo de las aguas ácidas sin presentar documentos que corroboren tal afirmación; en consecuencia, el Informe presentado por el titular minero no

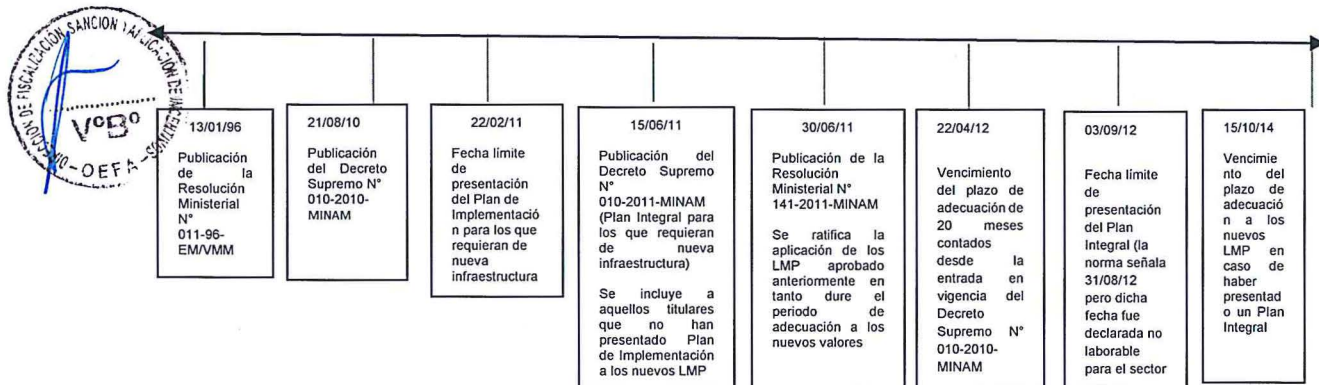
Gráfico N° 2: Línea del tiempo

153. De acuerdo a lo anterior, al momento de desarrollarse la Supervisión Regular 2010, esto es, del 7 al 10 de diciembre de 2010, El Brocal se encontraba obligada

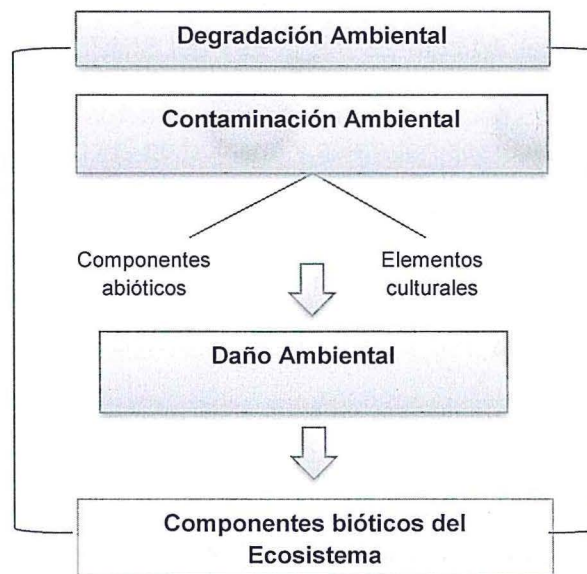
Gráfico N° 3. Relación entre degradación (impacto ambiental negativo), contaminación y daño ambiental

190. En el presente caso, ha quedado acreditado que El Brocal excedió el LMP del parámetro pH en el punto de control DAS-1, registrándose un valor de 9.18.

192. Por tanto, el incumplimiento del parámetro pH en el punto de control DAS-1, constituye una situación de contaminación que puede ocasionar daño ambiental a los elementos bióticos (vegetación, vida acuática, seres humanos, entre otros)

toda vez que este efluente es utilizado para el riego de los pastizales tal como se menciona en su instrumento de gestión ambiental, por lo que se ha configurado el supuesto del daño ambiental potencial.
