**EXPEDIENTE N°** : 064-2013-OEFA/DFSAI/PAS  
**ADMINISTRADO** : COMPAÑÍA MINERA ANTAMINA S.A.  
**UNIDAD MINERA** : ANTAMINA  
**UBICACIÓN** : DISTRITO DE SAN MARCOS, PROVINCIA DE HUARI,  
DEPARTAMENTO DE ANCASH  
**SECTOR** : MINERÍA  
**MATERIA** : MANEJO DE RESIDUOS SÓLIDOS  
INCUMPLIMIENTO DE RECOMENDACIONES  
INSTRUMENTO DE GESTIÓN AMBIENTAL

Lima, 27 de febrero del 2015

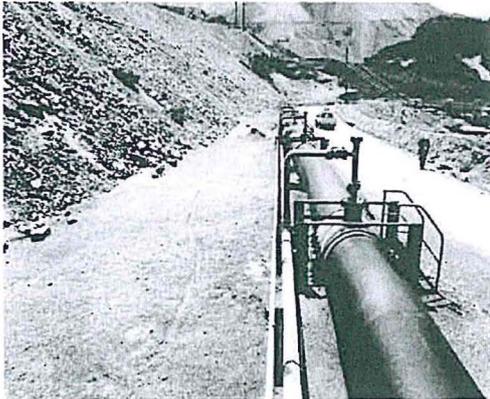
Fotografía N° 5 del Escrito de Descargos  
Fotografía N° 5

165. Mediante escrito de descargos, Antamina afirma haber reforzado el procedimiento de limpieza después de un eventual derrame, por lo que ante un eventual derrame, la limpieza sería de forma inmediata. Además, sostiene que según el análisis de la empresa Golfer el área donde se detectó la infracción se encuentra recubierto de material de préstamo. Para demostrar ello, la empresa presenta la fotografía N° 5.

166. Al respecto, del análisis de la fotografía N° 5 del escrito de descargos, referente a la línea de conducción norte, se advierte que dicha fotografía no cuenta con coordenadas, por lo que no se puede acreditar que las medidas efectuadas correspondan al área de la fotografía N° 17 del Informe de Supervisión.

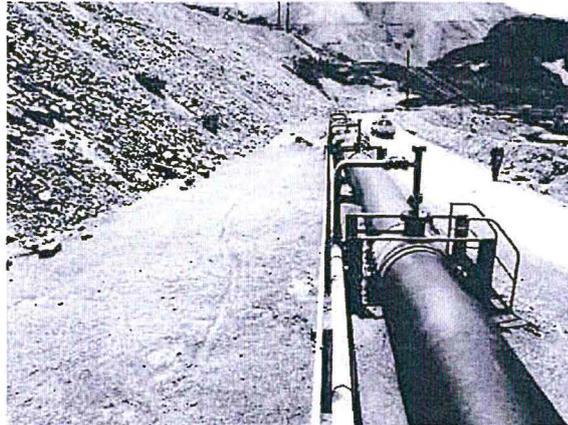
Fotografía N° 5

191. Sin embargo, del análisis de la fotografía N° 5 del escrito de descargos, referente a la línea de conducción norte, presentando por Antamina, se advierte que dicha fotografía no cuenta con coordenadas, por lo que no se puede acreditar que habría retirado las válvulas de aireación, las cuales serían las causas de los derrames en dicha zona. Asimismo, en el supuesto que no hubiera retirado las válvulas de aireación, Antamina no ha acreditado la implementación de medidas preventivas de evitar el derrame de relaves en la válvula de aireación de la tubería línea norte de relaves.

192. En ese sentido, corresponde ordenar a Antamina la siguiente medida correctiva:
