EXPEDIENTE N° : 754-2014-OEFA/DFSAI/PAS
ADMINISTRADO : BPZ EXPLORACIÓN & PRODUCCIÓN S.R.L
UNIDAD PRODUCTIVA : PLATAFORMA CORVINA CX-11, CX-15 Y BUQUE
DE ALMACENAMIENTO TWP Y TWH
UBICACIÓN : DISTRITO DE ZORRITOS, PROVINCIA DE
CONTRALMIRANTE VILLAR, DEPARTAMENTO
DE TUMBES
SECTOR : HIDROCARBUROS LÍQUIDOS
MATERIA : MANTENIMIENTO DE INFRAESTRUCTURA
MITIGACIÓN
INCUMPLIMIENTO DE EIA
REMISIÓN DE INFORMACIÓN

Se declara la existencia de responsabilidad administrativa de BPZ Exploración & Producción S.R.L., al haberse acreditado que:

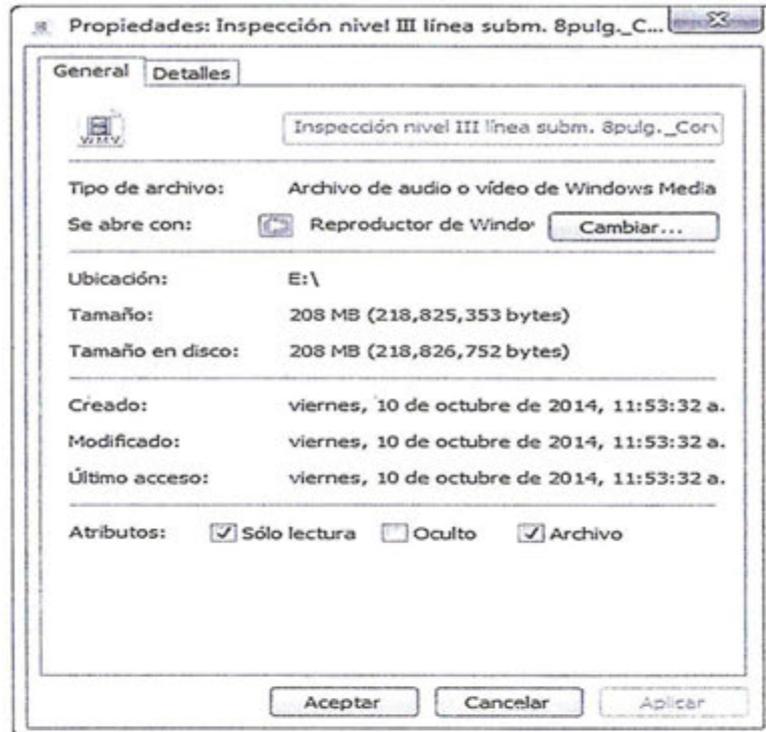
113. Del **Informe de medición de espesores por ultrasonido a la tubería de 8 pulgadas**, se aprecia que se realizaron un total de 752 mediciones de espesor en la tubería desde el 19 de julio del 2014, de las cuales se concluyó que la tubería presentan un desgaste localizado de 12,59% en los sectores de N° 36 y 44. No obstante, dichas acciones fueron efectuadas con posterioridad a la fecha del derrame, esto es, después del 8 de enero del 2014, por lo cual no son medios probatorios pertinentes para demostrar las inspecciones visuales con finalidad preventiva, sino más bien demuestran acciones correctivas luego de ocurrido el derrame de petróleo.

114. Del **Informe de sistema de protección catódica a la tubería de 8 pulgadas de diámetro**, se aprecia el detalle de la ejecución de 188 tomas de potenciales con baticorrometro, de las cuales el valor máximo de la toma de potenciales fue de -1056mV (ubicado a 216 metros del inicio de la tubería del amarradero A) y el mínimo fue de 1023mV (ubicado a 24 metros del inicio de la tubería del amarradero A). Ello indicaría que la tubería se encuentra con protección catódica adecuada a lo largo de su longitud. No obstante, **dichas acciones fueron efectuadas con posterioridad a la fecha del derrame**, esto es, después del 8 de enero del 2014, por lo cual no son medios probatorios pertinentes para demostrar las inspecciones visuales con finalidad preventivas, sino más bien demuestran acciones correctivas luego de ocurrido el derrame de petróleo.

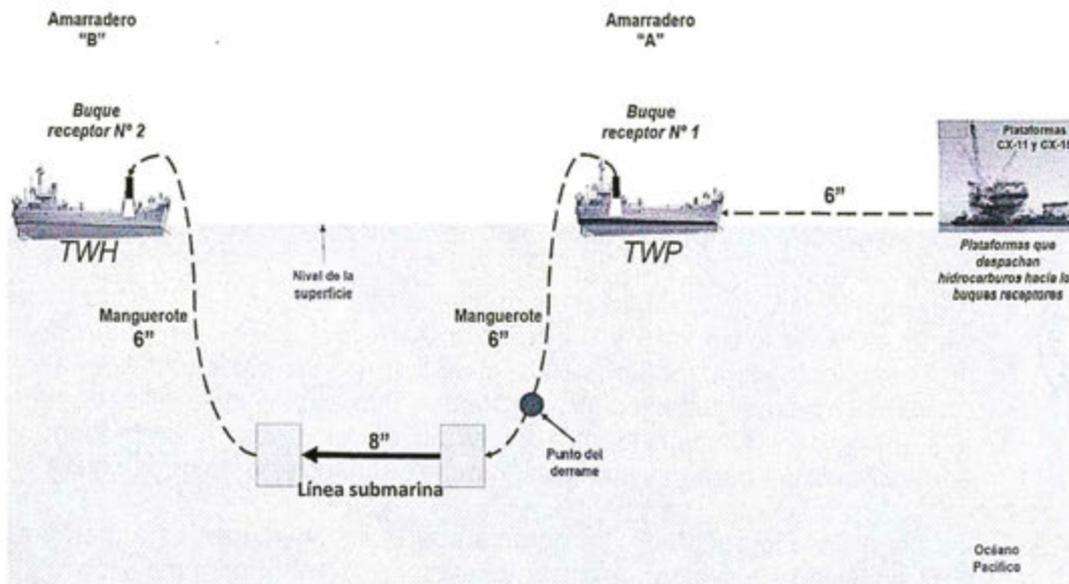
Gráfico N° 2 - Dirección del hidrocarburo despachado desde las plataformas CX-11 y CX-15 hacia los buques receptores TWP y TWH

- 223. Para obtener el resultado de los barriles derramados, la DICAPI calculó el volumen existente de hidrocarburos en el buque TWH, mediante la diferencia entre el volumen de barriles recibidos en el buque TWH (receptor 2), y lo despachado desde el buque TWP (receptor 1) y lo producido en las plataformas CX-11 y CX-15.
- 224. Este cálculo consistió en cuantificar el volumen recibido en el buque TWH los días 7, 8 y 9 de enero de 2014 (cantidad de barriles acumulados), es decir, crudo neto y agua de producción, y lo despachado desde las plataformas mencionadas los días 8 y 9 de enero del mismo año.

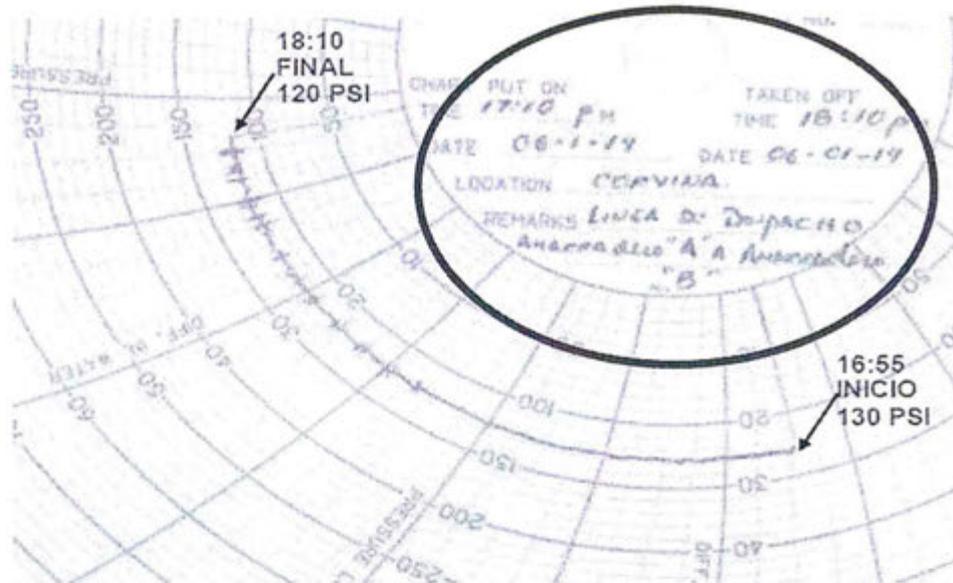
3. El 06 de enero de 2014, BPZ realizó la Prueba Hidrostática a la manguera de 8" de diámetro, desde el Amarradero •A• hasta el TWP y desde el Amarradero •B• hasta la Barcaza TWH, la Prueba se realizó a una presión de 128 psi por un tiempo de una (01) hora, y mientras que la presión final fue de 122 psi, verificando una caída de la Presión de seis (06) psi. (...) este hecho demostraría un deterioro de la manguera, pues no se mantuvo la hermeticidad en el sistema (presión constante).
(...)

245. Los resultados de la prueba hidrostática realizada a la Línea Submarina de 8" B/T Boya Transferencia, que deriva el hidrocarburo del amarradero A al amarradero B, se presenta en la siguiente cartilla, en las que se aprecia la fecha de inicio (6 de enero del 2014), la duración de la prueba y los valores de presión en cada intervalo de tiempo:

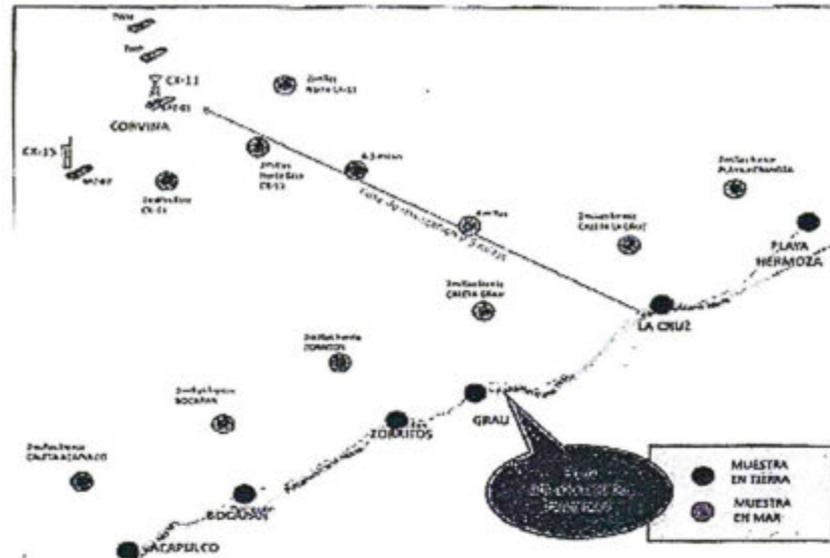
256. En función al requerimiento de la Dirección de Supervisión, referido a la presentación del Plan de Remediación para el área impactada por el derrame e Informe Final de Cierre, BPZ indicó que no era necesario la elaboración y presentación de un Plan de Remediación; no obstante, presentó los resultados del monitoreo de calidad de agua realizado el Laboratorio CERPER en 12 puntos de control (6 puntos entre playas de Acapulco – La Cruz y 6 puntos desde MLC hasta el *Trade Wind Palm*), de acuerdo al siguiente gráfico:

257. De la valoración de dicha información, la Dirección de Supervisión concluyó que BPZ no presentó el Plan de remediación del área impactada así como el Informe final de cierre solicitado por la Dirección de Supervisión.

258. Al respecto, los resultados de monitoreo de BPZ tienen como referencia a la Norma ecuatoriana de calidad ambiental y descarga de efluentes, la cual tiene un nivel de referencia de 0,5 mg/L para el parámetro de Hidrocarburos Totales de Petróleo en el mar. De los resultados presentados por la empresa, se aprecia que no superó el valor de referencia para el parámetro de Hidrocarburos Totales de Petróleo (HTP), toda vez que los valores evaluados por BPZ son menores a 0,02 mg/L.
