EXPEDIENTE N° : 1224-2014-OEFA/DFSAI/PAS  
 ADMINISTRADO : REPSOL EXPLORACIÓN PERÚ SUCURSAL DEL PERÚ<sup>1</sup>  
 UNIDAD PRODUCTIVA : LOTE 57  
 UBICACIÓN : DEPARTAMENTOS DE JUNÍN, UCAYALI Y CUSCO  
 SECTOR : GAS NATURAL  
 MATERIAS : COMPROMISOS AMBIENTALES  
 ALMACENAMIENTO DE SUSTANCIAS QUÍMICAS  
 LÍMITES MÁXIMOS PERMISIBLES  
 RESPONSABILIDAD ADMINISTRATIVA  
 MEDIDAS CORRECTIVAS  
 REGISTRO DE ACTOS ADMINISTRATIVOS

**SUMILLA:** Se declara la existencia de responsabilidad administrativa de Repsol Exploración Perú Sucursal del Perú, por la comisión de las siguientes infracciones:

Lima, 23 de junio del 2015

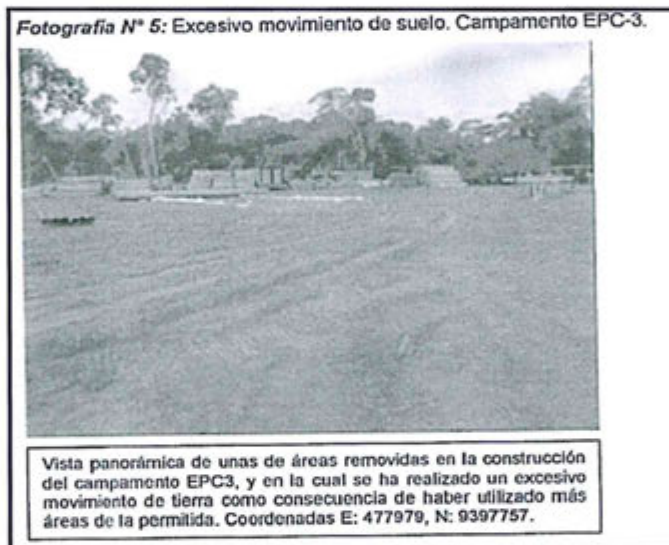
**Fotografía N° 5 del Informe de Supervisión**

- 53. La conducta detectada se sustentaría en las fotografías N° 5 y 6 del Informe de Supervisión<sup>55</sup>, en las cuales se observarían excesivos movimientos de tierra en el área habilitada para la construcción del Campamento EPC-3, al haberse removido suelos sobre los cuales Repsol no habría construido ninguna infraestructura, conforme se muestra a continuación:

- 56. Al respecto, de conformidad con lo desarrollado en los parágrafos del 46 al 50 de la presente Resolución, al no obrar en el Expediente suficientes medios probatorios que permitan acreditar que el Área 2 corresponde al Campamento Conducto (Campamento EPC-3), no se puede concluir que Repsol ha realizado excesivo movimiento de suelos en el referido campamento.
- 57. Adicionalmente, las Coordenadas UTM: E477979, N9397757 mostradas en las fotografías N° 5 y 6 del Informe de Supervisión no corresponde a la ubicación del Lote 57, conforme se muestra a continuación:

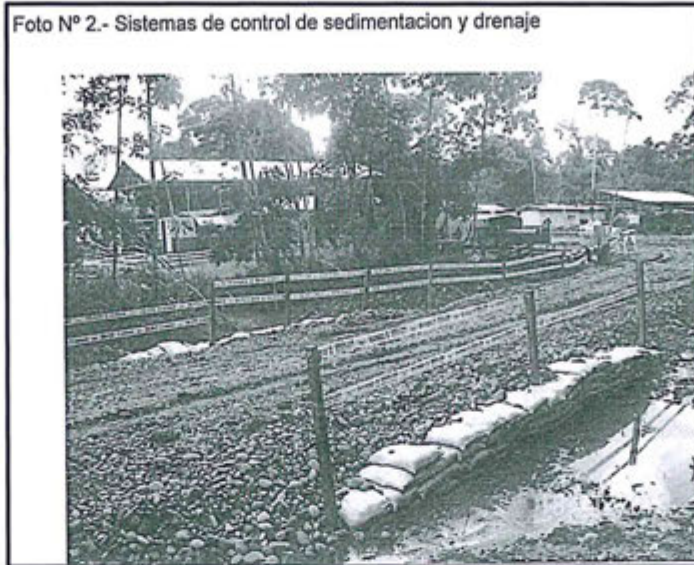
**Fotografía N° 2 del Anexo N° 3 del levantamiento de observaciones**

74. En efecto, de la revisión de la observación realizada por el supervisor se verifica que omitió consignar el porcentaje de pendiente encontrado en las cunetas instaladas. Asimismo, de la revisión de las fotografías tomadas durante la visita de supervisión no se puede evidenciar la pendiente con que contaban las cunetas instaladas y que permitan determinar un posible incumplimiento al compromiso materia de discusión.

Foto N° 2.- Sistemas de control de sedimentación y drenaje

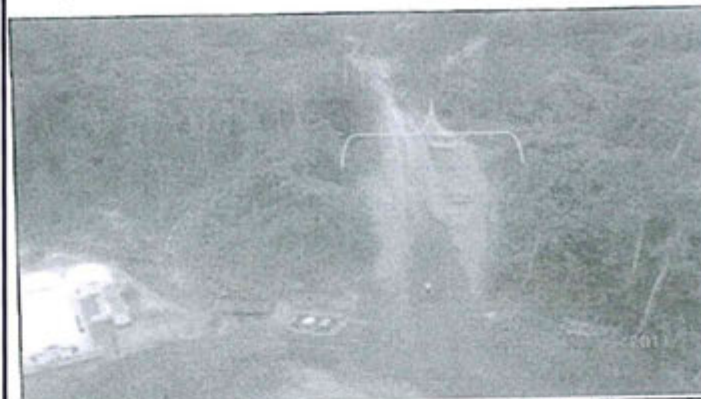
**Fotografía N° 11 del Informe de Supervisión****Fotografía N° 11: Ancho de la vía habilitada.**

87. La conducta descrita se sustenta en la fotografía N° 11 del Informe de Supervisión<sup>71</sup> en la cual se observa que en un sector del Tramo I del recorrido de la locación Kinteroni hacia el campamento Nuevo Mundo, el ancho del Derecho de Vía supera los treinta (30) metros, excediendo los veinticinco (25) metros comprometidos en el EIA Desarrollo Área Sur, conforme se muestra a continuación:

Se aprecia una vista del sector del Tramo I que va de la Locación Kinteroni hacia el campamento Nuevo Mundo. Se señala uno de los puntos donde el ancho del derecho supera los 30 metros de ancho, incumpliendo con lo establecido en la normatividad nacional y el EIA aprobado que establece habilitar un ancho de vía máximo de 25 metros.

- 90. Al respecto, en primer lugar es preciso indicar que las fotografías presentadas por el administrado en las cuales se evidenciarían los depósitos de materiales excedentes ubicados al costado del Derecho de Vía no presentan fecha ni Coordenadas UTM que permitan evidenciar que se trata de la misma zona donde se detectó la conducta infractora.

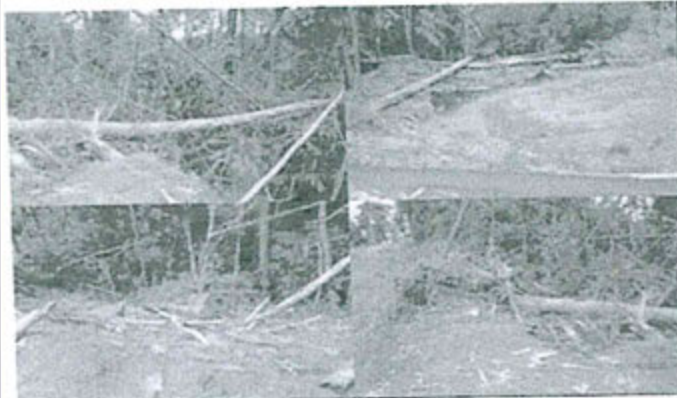
**Fotografía N° 14 del Informe de Supervisión**

98. La conducta descrita se sustentaría en las fotografías N° 14 y 15 del Informe de Supervisión<sup>76</sup> en las cuales se observaría la presencia de árboles talados, los cuales habrían caído fuera del Derecho de Vía en ciertas áreas del Tramo I, conforme se muestra a continuación:

**Fotografía N° 14:** Inadecuada manejo en la tala de árboles.

Se aprecia diversos árboles caídos en zonas de pendientes y que han sido abandonadas, durante la habilitación del Tramo I, que va de la Locación Kinteroni hacia el campamento Nuevo Mundo.

101. Asimismo, Repsol señaló que las leyendas de las fotografías N° 14 y 15 del Informe de Supervisión indican "árboles caídos en zonas de pendiente y que han sido abandonados", y una "inadecuada disposición del material vegetal talado", lo cual no constituye un incumplimiento al compromiso establecido en el Numeral 6.14.7.1 del EIA Desarrollo Área Sur.

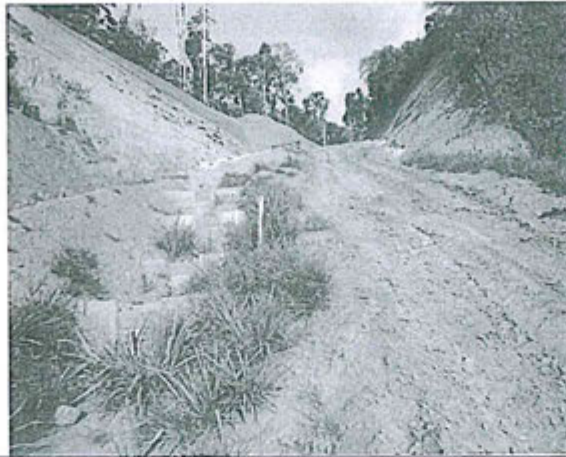
**Fotografía N° 1 del Anexo N° 7 del levantamiento de observaciones**

109. Por otro lado, la fotografía presentada por el administrado no corresponde a las zonas detectadas durante la visita de supervisión, por lo que no puede concluirse que Repsol haya implementado los trabajos de geotecnia y control de erosión en las áreas de los depósitos de materiales excedentes.

Foto N° 1.- Diques de sedimentación para control de erosión y trabajos de estabilización de taludes. Estos trabajos se repiten a lo largo del DdV.

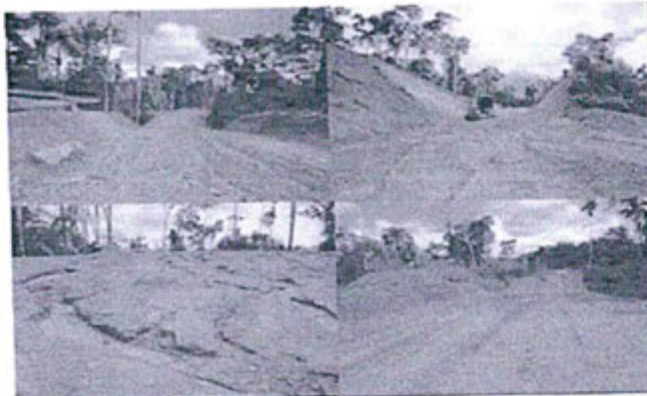
**Fotografía N° 13 del Informe de Supervisión**

126. La conducta descrita se sustenta en las fotografías N° 13, 19 y 20 del Informe de Supervisión<sup>90</sup> en las cuales se observa áreas erosionadas como producto de la falta de medidas para el control de erosión en la vía del Tramo I, conforme se muestra a continuación:

**Fotografía N° 13: Vistas del derecho de vía**

Se aprecia vistas de los diferentes tramos de la habilitación del Tramo I, que va de la base Kinteroni al campamento Nuevo Mundo.

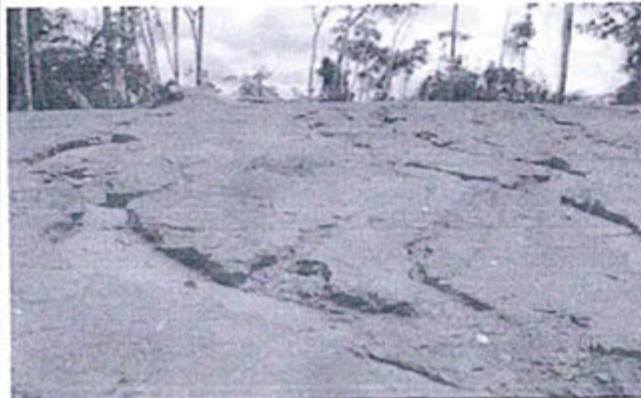
**Fotografía N° 19 del Informe de Supervisión**

**Fotografía N° 19: Inadecuado control de la erosión**

Se aprecia, un área con suelos erosionados como producto de las actividades de la apertura de la vía del sector del Tramo I que va de la base Kinteroni al campamento Nuevo Mundo.

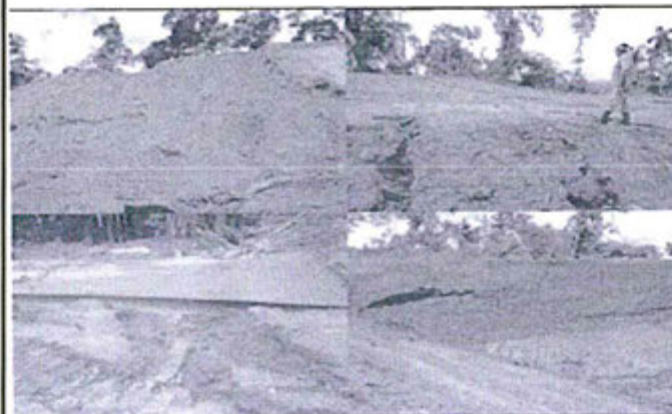
**Fotografía N° 20 del Informe de Supervisión**

**Fotografía N° 20: Areas erosionadas.**

Vistas de áreas erosionadas, en la construcción de la vía del Tramo I que va de la base Kinteroni al campamento Nuevo Mundo.

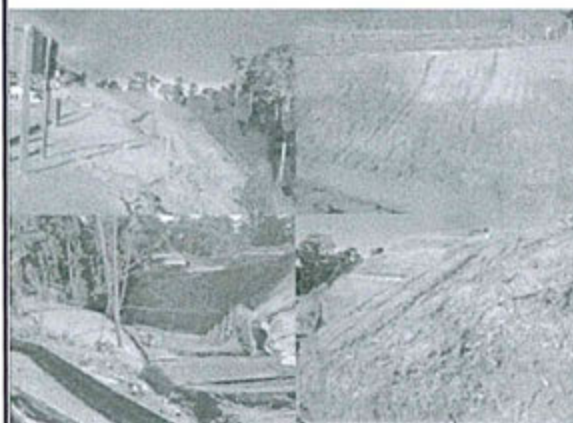
**Fotografía N° 25 del Informe de Supervisión**

**Fotografía N° 25:** Inadecuado control de la erosión en los talud de la  
localidad Sagari

Diferentes vistas donde se aprecia un inadecuado manejo del control de la erosión y cuyas zonas de talud no han sido protegidas para evitar la erosión.

175. Al respecto, es preciso señalar que las fotografías, el esquema y la memoria descriptiva correspondiente al plan de control de erosión SAGARI-22-4X presentados por el administrado no acreditan que Repsol haya ejecutado las medidas necesarias a fin de lograr la estabilización de taludes en la Plataforma Sagari 4XD<sup>114</sup>, en tanto que durante la visita de supervisión el supervisor evidenció la presencia de taludes erosionados producto de la falta de colocación de geoweb.

174. En su levantamiento de observaciones presentado el 20 de setiembre del 2012, Repsol señaló que en la Plataforma Sagari 4XD no existen taludes erosionados, sino taludes revegetados. La empresa adjuntó tres (3) fotografías y un (1) esquema a través de las cuales se evidenciarían las acciones anteriores y posteriores de los trabajos de revegetación<sup>112</sup>, así como una memoria descriptiva referente al plan de control de erosión SAGARI-22-4X<sup>113</sup>.

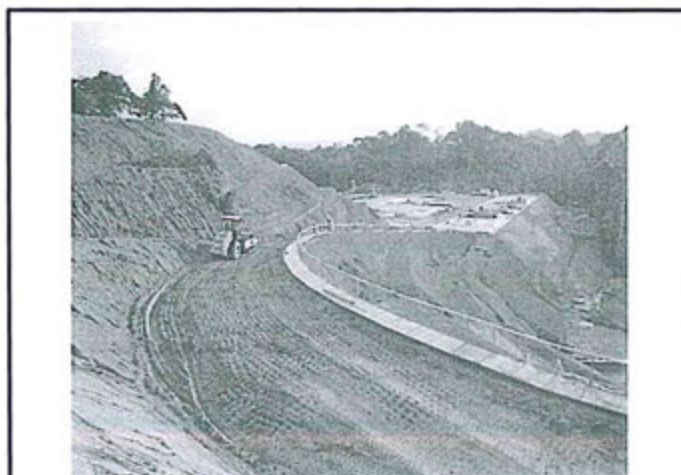
**Fotografía N° 1 del Anexo N° 10 del levantamiento de observaciones**

Foto N° 1.- Caminos de acceso y taludes, en pleno proceso constructivo, antes de los trabajos de revegetación en Plataforma Sagari.

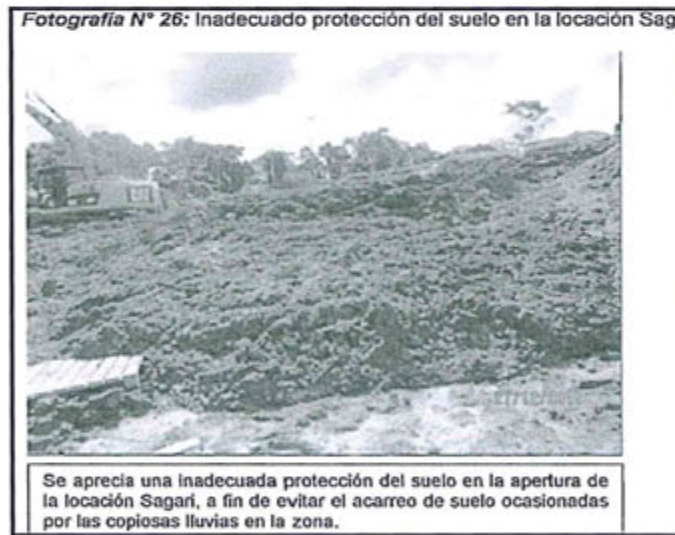
**Fotografía N° 26 del Informe de Supervisión**

190. La conducta descrita se sustentaría en la fotografía N° 26 del Informe de Supervisión<sup>122</sup> en la cual se observaría que en la Plataforma Sagari 4XD Repsol no habría colocado geomembranas y maths ni habría construido una trampa (skimmers) en el sistema de drenaje de los efluentes industriales, conforme se muestra a continuación:

191. En su levantamiento de observaciones presentado el 20 de setiembre del 2012 y en su escrito de descargos del 14 de mayo del 2015, Repsol señaló que al momento de la visita de supervisión se encontraba en la etapa de movimiento de suelos, por lo tanto, aún no se iniciaban las actividades de colocación de maths, geomembranas ni la construcción de una trampa (skimmer) en el sistema de drenaje de los efluentes industriales, las cuales de acuerdo al cronograma incluido en EIA empezaron el 20 de enero del 2012 conforme se muestra a continuación<sup>123</sup>:

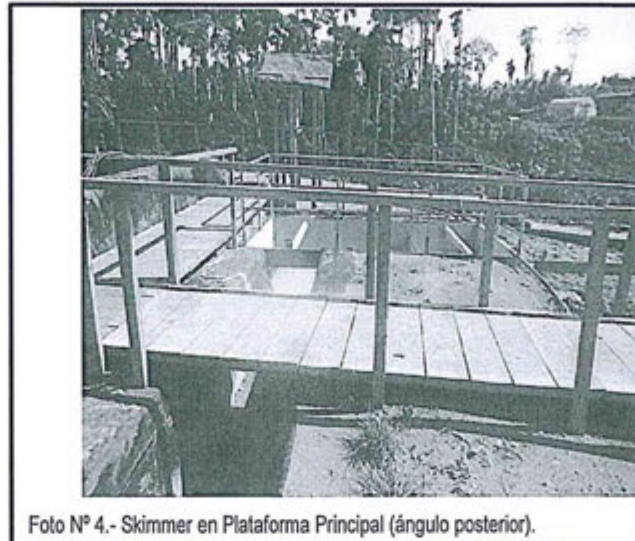
**Fotografía N° 4 del Anexo N° 12 del levantamiento de observaciones**

Foto N° 4.- Skimmer en Plataforma Principal (ángulo posterior).

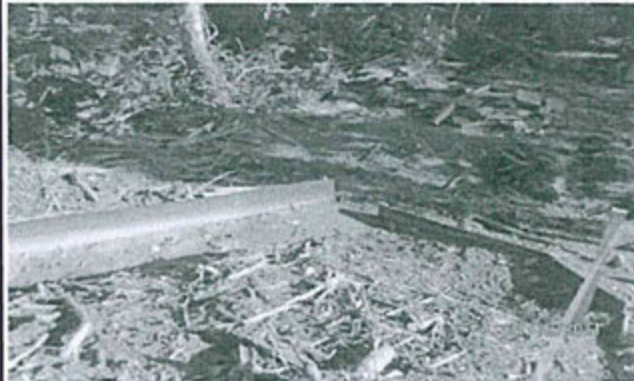
**Fotografía N° 29 del Informe de Supervisión**

197. La conducta descrita se sustenta en la fotografía N° 29 del Informe de Supervisión<sup>126</sup> en la cual se observa que el suelo orgánico (top soil) no se encontraba cubierto con toldos con la finalidad de evitar la erosión por las lluvias, conforme se muestra a continuación:

**Fotografía N° 29:** Inadecuada disposición del material vegetal. Sagari

Se aprecia una inadecuada conservación del topsoil recolectado, apreciándose que esta no ha sido protegida de la lluvia y el cual viene ocasionando el acarreo de este material.

199. Al respecto, es preciso señalar que la fotografía, el esquema y la memoria descriptiva correspondiente al plan de control de erosión SAGARI-22-4X presentados por el administrado no acreditan que Repsol haya cubierto el suelo orgánico (*top soil*) obtenido en la habilitación de la Plataforma Sagari 4XD con toldos a fin de evitar la erosión por las lluvias, en tanto que durante la visita de supervisión el supervisor evidenció la disposición del suelo orgánico sin cobertura.

200. Por otro lado, es preciso indicar que aun cuando la empresa hubiese cubierto el suelo orgánico obtenido en la habilitación de la Plataforma Sagari 4XD con bultos de ramas y pajapichi, el referido material no resulta ser idóneo debido a que no ofrece la misma permeabilidad que los toldos y por tanto no cumple con evitar la erosión a causa de las lluvias.

198. En su levantamiento de observaciones presentado el 20 de setiembre del 2012 y en su escrito de descargos del 14 de mayo del 2015, Repsol señaló que ha subsanado el hecho detectado al haber realizado trabajos de control de erosión en las zonas donde se ubicaba el *top soil*, con la finalidad de proteger y conservar el mismo con bultos de ramas y pajapichi, conforme se evidenciaría de una (1) fotografías, un (1) esquema<sup>127</sup> y una (1) memoria descriptiva referente al plan de control de erosión SAGARI-22-4X.

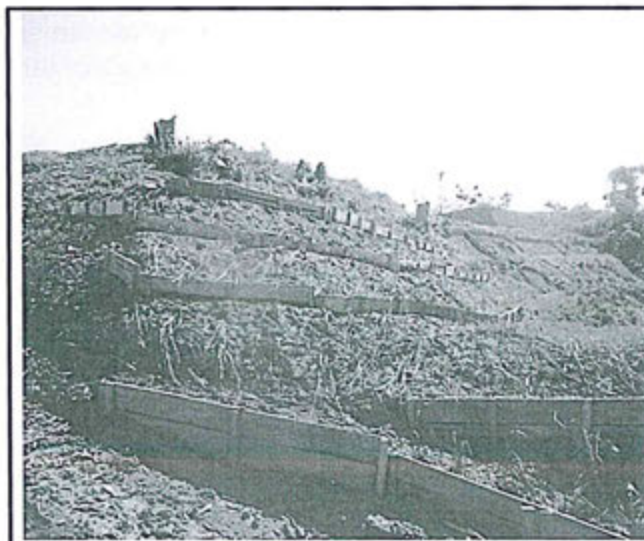
**Fotografía N° 1 del Anexo N° 13 del levantamiento de observaciones**

Foto N° 1.- Control de erosión para Top Soil con trincheras.

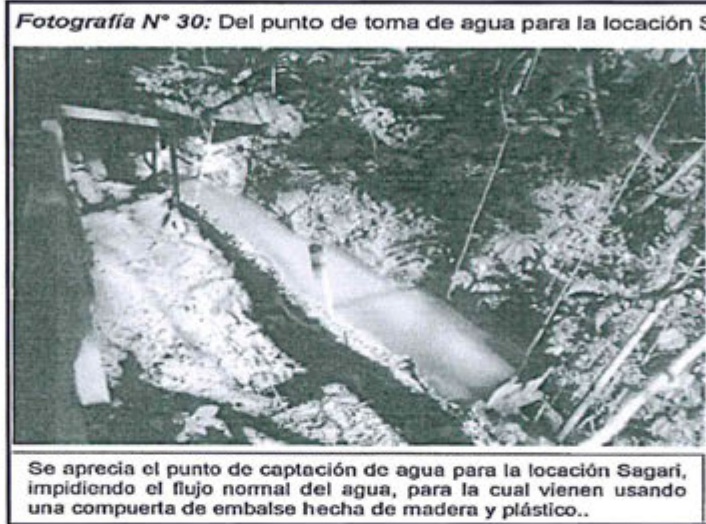
**Fotografía N° 30 del Informe de Supervisión**

206. La conducta descrita se sustenta en la fotografía N° 30 del Informe de Supervisión<sup>131</sup> en la cual se observa que el flujo natural del agua de la quebrada ubicada en las Coordenadas UTM N: 8735664 y E: 679271 fue modificado impidiendo el flujo normal del agua, conforme se muestra a continuación:

207. En su levantamiento de observaciones presentado el 20 de setiembre del 2012 y en su escrito de descargos del 14 de mayo del 2015, Repsol señaló que al tener el primer mes una carga laboral baja se utilizó el agua de la quebrada en cuestión; sin embargo, al mes siguiente se retiró dicha toma y se captó agua del río Huitricaya, la cual se utilizó para el campamento de construcción.

208. La empresa precisó que la zona donde se instaló la plataforma era virgen por lo que para iniciar los trabajos de construcción instaló un campamento de avanzada que tiene como finalidad realizar las preparaciones mínimas para la recepción del campamento de construcción y demás facilidades. La empresa agregó que una vez instaladas las facilidades mínimas, la toma de agua de la quebrada ubicada en las Coordenadas UTM N: 8735664 y E: 679271 fue desmontada y reemplazada por la aprobada en el EIA.

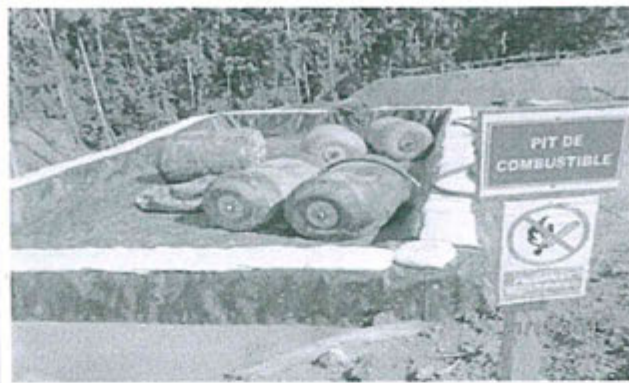
213. La conducta descrita se sustenta en las fotografías N° 32 y 33 del Informe de Supervisión<sup>134</sup> en las cuales se observa que el almacén de combustibles ubicado en la Plataforma Sagari 4XD no contaría con canales perimetrales que se conecten a una trampa de grasas. Asimismo, el área del almacén de combustibles denominado Pit de Combustibles no se encontraría techada ni contaría con canales perimetrales para evacuar las aguas de lluvia, conforme se muestra a continuación:

**Fotografía N° 32 del Informe de Supervisión****Fotografía N° 32: Inadecuado almacenamiento del combustible.**

Se aprecia un almacén temporal de combustible de la locación Sagari, el cual no está protegida de las lluvias, y la evacuación de estas aguas no está conectada a un sistema de evacuación para su posterior tratamiento.

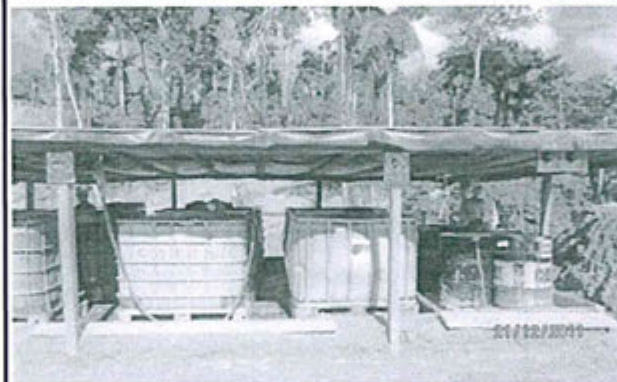
**Fotografía N° 33 del Informe de Supervisión****Fotografía N° 33: Inadecuado almacenamiento del combustible**

Se aprecia otro al almacén temporal de combustible de la locación Sagari, el cual no presenta sistema de evacuación interna, canaletas perimetrales y el dique de retención no tiene la capacidad para almacenar mínimamente establecido.

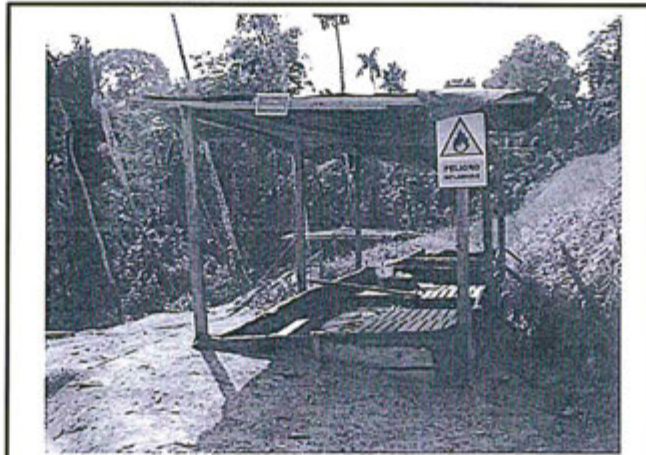
**Fotografía N° 2 del levantamiento de observaciones**

Foto N° 2.- Cubelo de PIT de combustible impermeabilizado y techado.

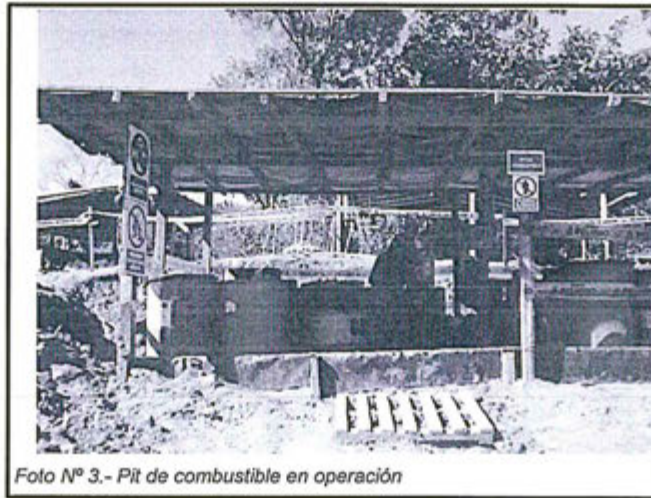
**Fotografía N° 3 del levantamiento de observaciones<sup>136</sup>**

Foto N° 3.- Pit de combustible en operación

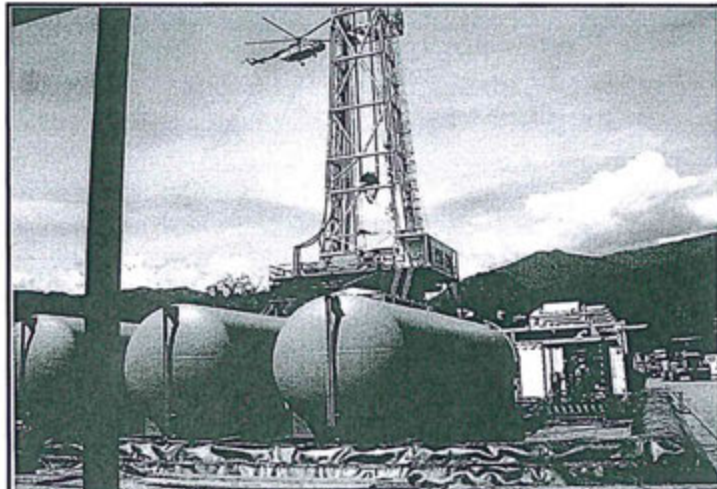
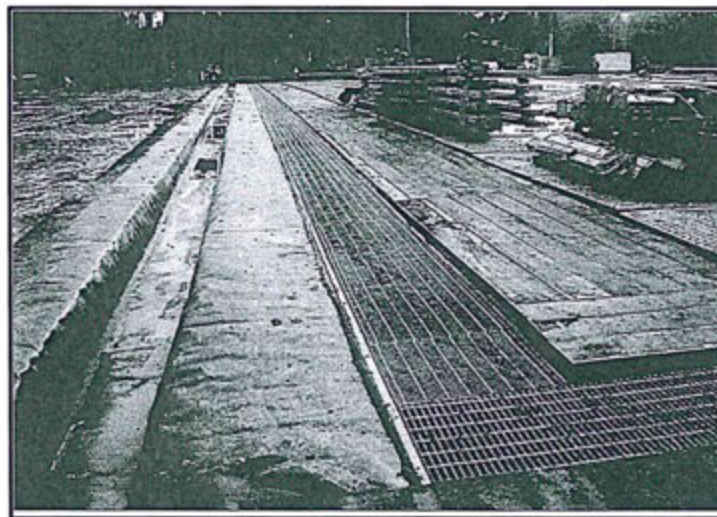
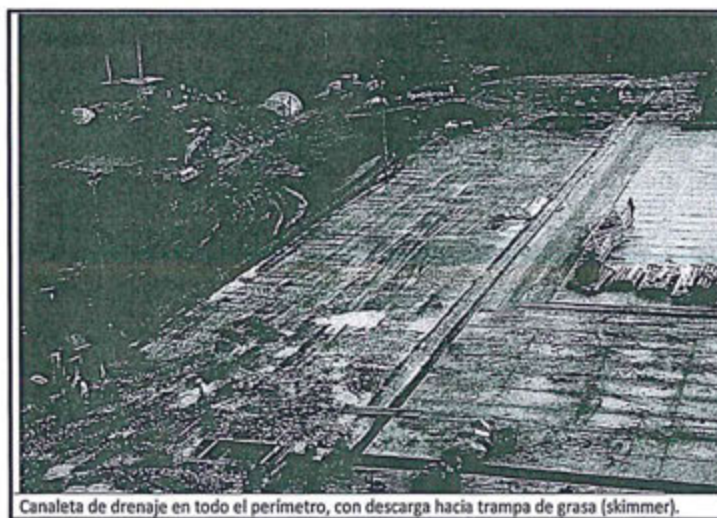
Poza construida de acuerdo a normas y canaletas con dirección hacia la zona de tratamiento de aguas industriales como medida de prevención y mitigación (foto arriba). Canaleta interna y externa de drenaje perimetral de la plataforma (foto abajo).

Canaleta de drenaje en todo el perímetro, con descarga hacia trampa de grasa (skimmer).

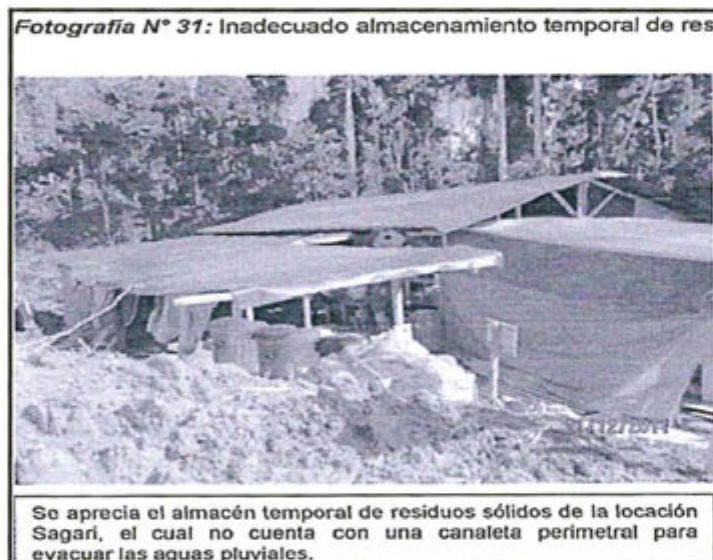
#### Fotografía N° 31 del Informe de Supervisión

240. La conducta descrita se sustenta en la fotografía N° 31 del Informe de Supervisión<sup>155</sup> en la cual se observa que el almacén temporal de la locación Sagari no cuenta con una canaleta perimetral para evacuar las aguas pluviales, conforme se muestra a continuación:

245. Respecto a la fotografía presentada por el administrado, es preciso indicar que el almacén temporal que se muestra no corresponde a las características del almacén temporal observado durante la visita de supervisión en la Plataforma Sagari 4XD, por lo que Repsol no ha cumplido con acreditar que el almacén avistado durante la visita de supervisión contaba con algún método que cumpliera con la finalidad de evacuar las aguas de lluvia.

241. En su escrito de descargos presentado el 14 de mayo del 2015, Repsol indicó que el compromiso establecido en el Numeral 4.4.2.1 del EIA señala que los sitios de almacenaje deben contar con "una correcta protección ante las inclemencias meteorológicas, preferentemente con sistemas de drenajes perimetrales", esto significa que se puede utilizar cualquier técnica o medio de protección ante las inclemencias meteorológicas y no sólo el uso de una canaleta perimetral, hecho que fue imputado en el inicio del procedimiento administrativo sancionador.
