EXPEDIENTE : N° 028-2015-OEFA-DFSAI/PAS-MCA
ADMINISTRADOS : PLUSPETROL NORTE S.A.
UNIDAD PRODUCTIVA : LOTE 1-AB
UBICACIÓN : DISTRITO DE TROMPETEROS, TIGRE Y
ANDOAS, PROVINCIA DE LORETO Y DATEM
DEL MARAÑÓN, DEPARTAMENTO DE LORETO
SECTOR : HIDROCARBUROS LÍQUIDOS
MATERIA : MEDIDAS CAUTELARES

SUMILLA: *En el presente procedimiento administrativo sancionador seguido de oficio por el Organismo de Evaluación y Fiscalización Ambiental – OEFA contra Pluspetrol Norte S.A., se ordena como medidas cautelares que en un plazo no mayor de catorce (14) días hábiles contados a partir del día siguiente de la notificación de la presente Resolución cumpla con lo siguiente:*

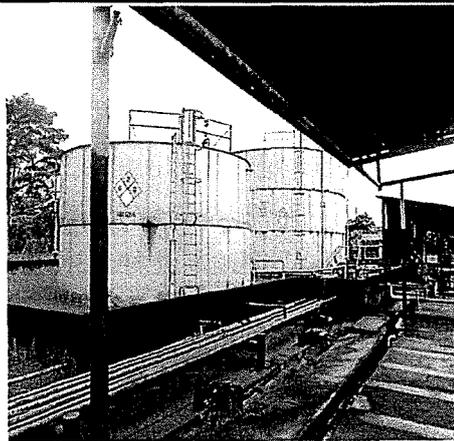
Fotografía N° 2 del Informe N° 0374

En la fotografía se observa, que el Área estanca de los dos (02) tanques de diesel para combustible de 5000 y 2000 barriles y un tanque de desnate de 2000 barriles - Gathering Station, estaban conformadas con suelo natural y vegetación (sin impermeabilización)

FOTO N° 02: E338316 N9690285 (PSAD 56) / Gathering Station - Andoas.

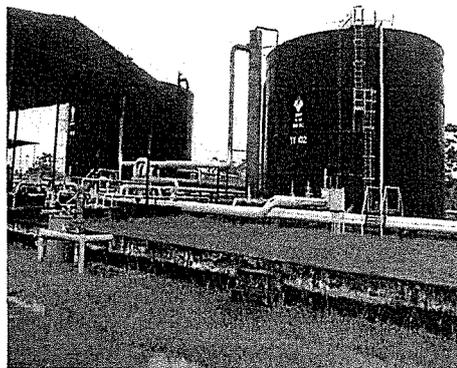
Fotografía N° 3 del Informe N° 0374

En la fotografía se observa, que el Área estanca de los tanques de crudo N° 101, 102 (shipping tank) de 15000 barriles cada uno - Gathering Station, estaban conformadas con suelo natural y vegetación (sin impermeabilización)

FOTO N° 03: E338316 N9690285 (PSAD 56) / Gathering Station - Andoas.

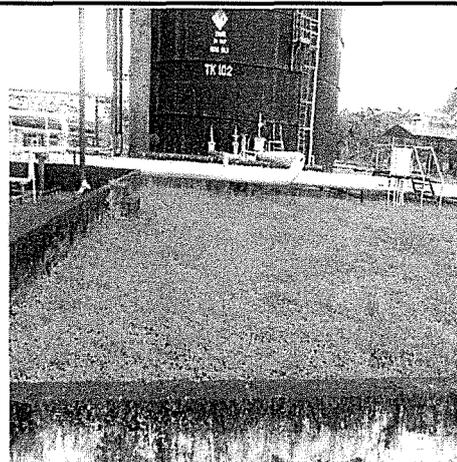
Fotografía N° 4 del Informe N° 0374

En la fotografía se observa, que el Área estanca de los tanques de crudo N° 101, 102 (shipping tank) de 15000 barriles cada uno - Gathering Station, estaban conformadas con suelo natural y vegetación (sin impermeabilización)

FOTO N° 04: E338316 N9690285 (PSAD 56) / Gathering Station - Andoas.

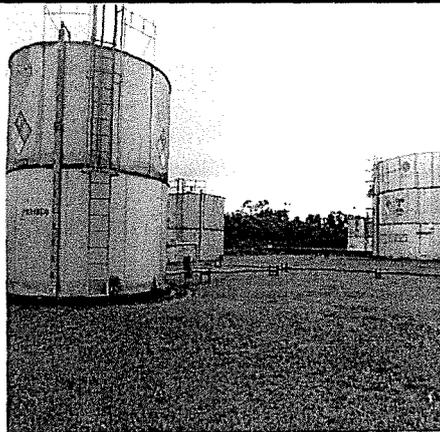
Fotografía N° 5 del Informe N° 0374

En la fotografía se observa, que el Área estanca de los tanques de combustibles T-2 de 2000 barriles (JP1), T-5 de 1000 barriles (gasolina), T-4 de gasolina (500 barriles), T-9 (reserva de diesel), T-6 y T-3, estaban conformadas con suelo natural y vegetación (sin impermeabilización)

FOTO N° 05: E338477 N9689563 (PSAD 56) / Patio de tanques de combustibles - Andoas.

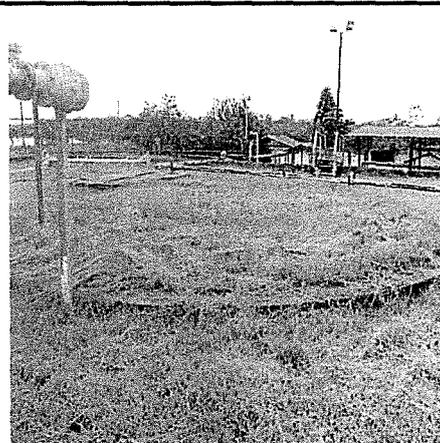
Fotografía N° 6 del Informe N° 0374

En la fotografía se observa, que el Área estanca de los tanques de combustibles T-2 de 2000 barriles (JP1), T-5 de 1000 barriles (gasolina), T-4 de gasolina (500 barriles), T-9 (reserva de diesel), T-6 y T-3, estaban conformadas con suelo natural y vegetación (sin impermeabilización)

FOTO N° 06: E338477 N9689563 (PSAD 56) / Patio de tanques de combustibles - Andoas.

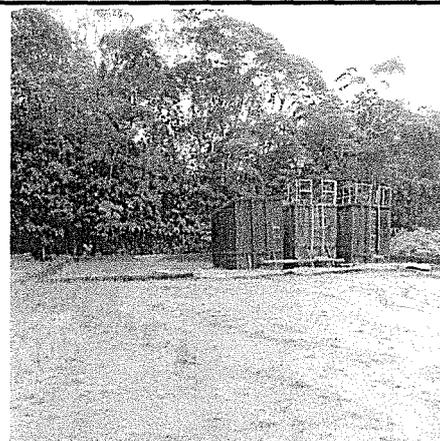
Fotografía N° 7 del Informe N° 0374

En la fotografía se observa, que el Área estanca de los 03 Franck Tank (100 barriles cada uno) de diesel en la locación del pozo CN-03, estaban conformadas con suelo natural y vegetación (sin impermeabilización).

FOTO N° 07: E335748 N9701960 (PSAD 56) / Locación del pozo CN-03 - Capahuari Norte.

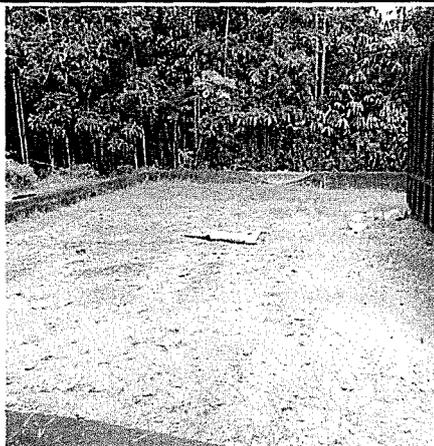
Fotografía N° 8 del Informe N° 0374

En la fotografía se observa, que el Área estanca de los 03 Franck Tank (100 barriles cada uno) de diesel en la locación del pozo CN-03, estaban conformadas con suelo natural y vegetación (sin impermeabilización).

FOTO N° 08: E336748 N9701960 (PSAD 56) / Locación del pozo CN-03 - Capahuari Norte.

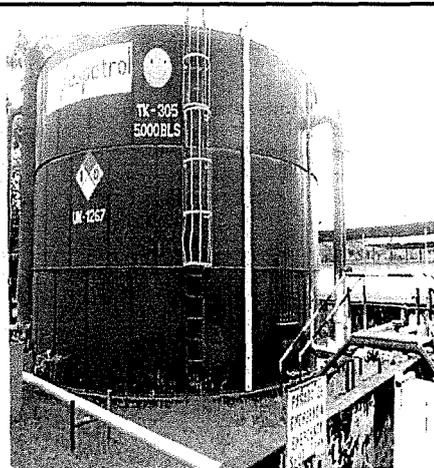
Fotografía N° 9 del Informe N° 0374

En la fotografía se observa que el Área estanca de los tanques N° 301 (500 barriles) de diesel, 307 (200 barriles) de diesel y Shipping tank (5000 barriles), ubicados en la Bateria Capahuari Norte, estaban conformadas con suelo natural y vegetación (sin impermeabilización).

FOTO N° 09: E334010 N9702600 (PSAD 56) / Bateria Capahuari Norte.

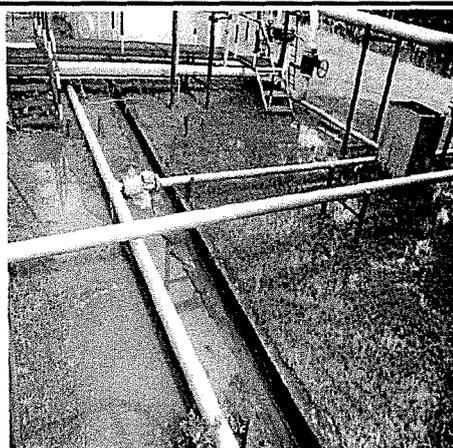
Fotografía N° 10 del Informe N° 0374

En la fotografía se observa que el Área estanca de los tanques N° 301 (500 barriles) de diesel, 307 (200 barriles) de diesel y Shipping tank (5000 barriles), ubicados en la Bateria Capahuari Norte, estaban conformadas con suelo natural y vegetación (sin impermeabilización).

FOTO N° 10: E334010 N9702600 (PSAD 56) / Bateria Capahuari Norte

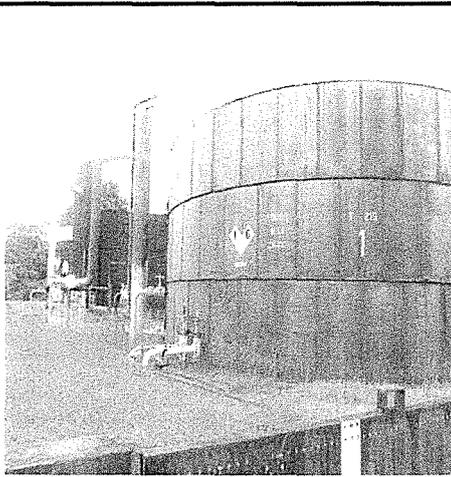
Fotografía N° 11 del Informe N° 0374

En la fotografía se observa que el Área estanca de los 02 tanques de crudo de 10000 barriles cada uno, ubicados en la Bateria Capahuari Sur, estaban conformadas con suelo natural y vegetación (sin impermeabilización).

FOTO N° 11: E341448 N9690097 (PSAD 56) / Bateria Capahuari Sur

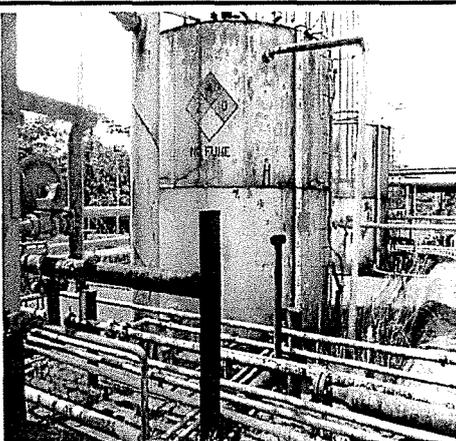
Fotografía N° 13 del Informe N° 0374

En la fotografía se observa que el Área estanca de un tanque de diesel (2000 barriles), dos tanques de condensado de 500 barriles cada uno, ubicados en la Bateria Capahuari Sur, estaban conformadas con suelo natural y vegetación (sin impermeabilización).

FOTO N° 13: E341448 N9690097 (PSAD 56) / Bateria Capahuari Sur

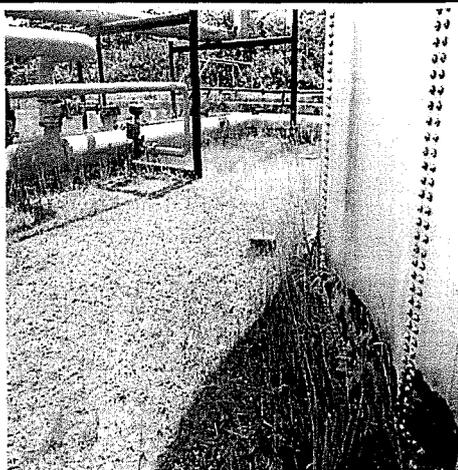
Fotografía N° 14 del Informe N° 0374

En la fotografía se observa que el Área estanca de un tanque de diesel (2000 barriles), dos tanques de condorado de 500 barriles cada uno, ubicados en la Batería Capahuari Sur, estaban conformadas con suelo natural y vegetación (sin impermeabilización).

FOTO N° 14: E341448 N9690097 (PSAD 56) / Batería Capahuari Sur

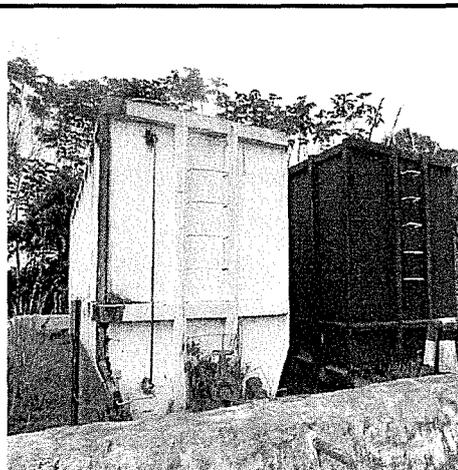
Fotografía N° 15 del Informe N° 0374

En la fotografía se observa que el Área estanca de los 02 tanques de diesel (400 barriles cada uno), ubicados en la locación de Tambo 4, estaban conformadas con suelo natural y vegetación (sin impermeabilización).

FOTO N° 15: E350332 N9680587 (PSAD 56) / Locación Tambo 4

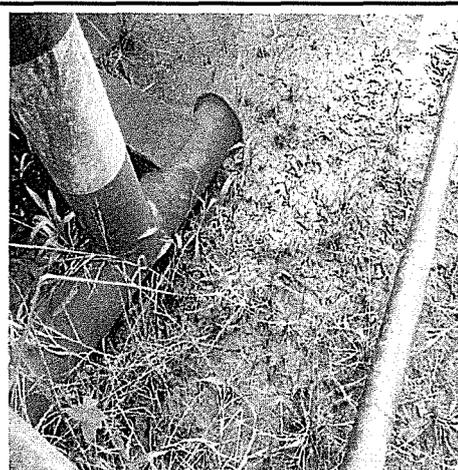
Fotografía N° 16 del Informe N° 0374

En la fotografía se observa que el Área estanca de los 02 tanques de diesel (400 barriles cada uno), ubicados en la locación de Tambo 4, estaban conformadas con suelo natural y vegetación (sin impermeabilización).

FOTO N° 16: E350332 N9680587 (PSAD 56) / Locación Tambo 4

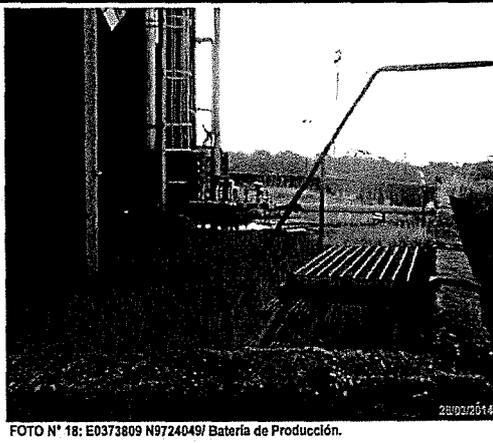
Fotografía N° 18 del Informe N° 0374

En la fotografía se observa, parte del área estanca del tanque de crudo T-401, ubicado en el patio de tanques de crudo T-401 de 5 000 bls de capacidad, T-402 de 5 000 bls de capacidad, y T-422 de 5 000 bls de capacidad, al cual le falta la impermeabilización del área estanca.

FOTO N° 18: E0373809 N9724049/ Batería de Producción.

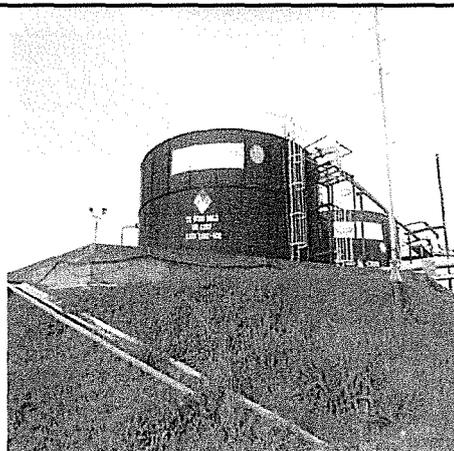
Fotografía N° 19 del Informe N° 0374

En la fotografía se observa, el tanque de crudo T-402 y T-422, ubicado en el patio de tanques de crudo T-401 de 5 000 bls de capacidad, T-402 de 5 000 bls de capacidad, y T-422 de 5 000 bls de capacidad, al cual le falta la impermeabilización del área estanca.

FOTO N° 19: E0373809 N9724049/ Batería de Producción.

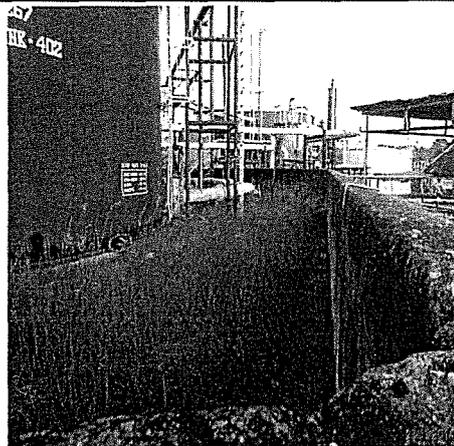
Fotografía N° 20 del Informe N° 0374

En la fotografía se observa, parte del área estanca del tanque de crudo T-402, ubicado en el patio de tanques de crudo T-401 de 5 000 bls de capacidad, T-402 de 5 000 bls de capacidad, y T-422 de 5 000 bls de capacidad, al cual le falta la impermeabilización del área estanca.

FOTO N° 20: E0373809 N9724049/ Batería de Producción.

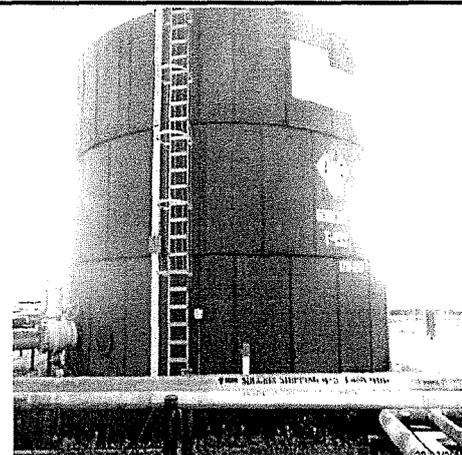
Fotografía N° 22 del Informe N° 0374

En la fotografía se observa, parte del área estanca del tanque de crudo T-439, ubicado en el patio de tanques de crudo T-415 de 10 000 bls de capacidad, T-460 de 5 000 bls de capacidad, y T-439 de 5 000 bls de capacidad, al cual le falta la impermeabilización del área estanca.

FOTO N° 22: E0373833 N9724228/ Batería de Producción.

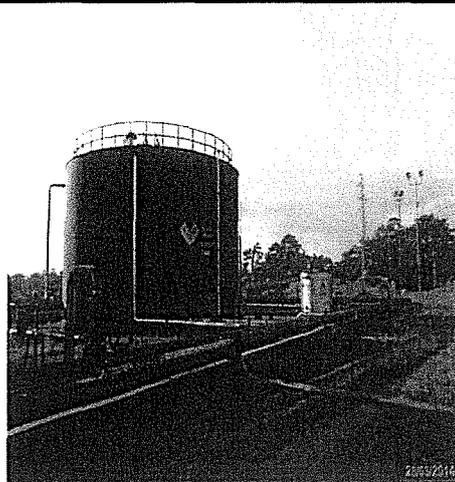
Fotografía N° 23 del Informe N° 0374

En la fotografía se observa, parte del área estanca del tanque de crudo T-460, ubicado en el patio de tanques de crudo T-415 de 10 000 bls de capacidad, T-460 de 5 000 bls de capacidad, y T-439 de 5 000 bls de capacidad, al cual le falta la impermeabilización del área estanca.

FOTO N° 23: E0373833 N9724228/ Bateria de Producción.

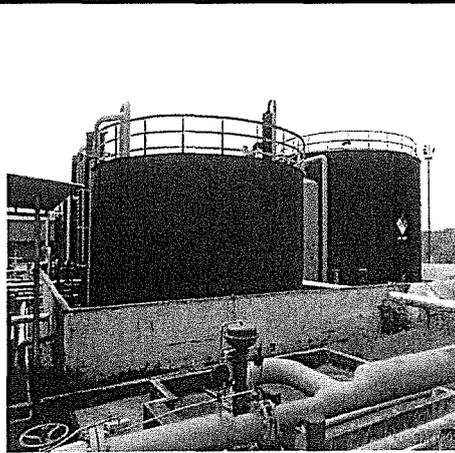
Fotografía N° 24 del Informe N° 0374

En la fotografía se observa, el patio de tanques de crudo T-501 de 2 000 bls de capacidad, T-575 de 5 000 bls de capacidad, y T-502 de 2 000 bls de capacidad, al cual le falta la impermeabilización del área estanca.

FOTO N° 24: E0370775 N9741060/ Bateria de Producción.

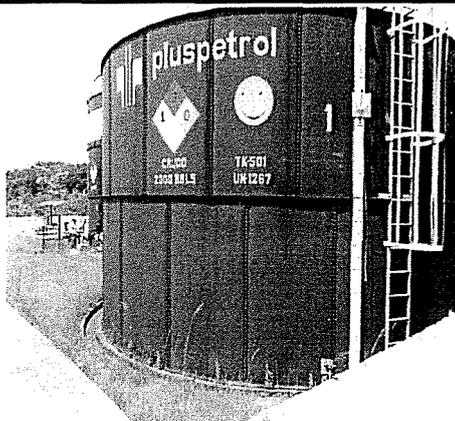
Fotografía N° 25 del Informe N° 0374

En la fotografía se observa, parte de la zona estanca del tanque T-501, ubicado en el patio de tanques de crudo T-501 de 2 000 bls de capacidad, T-575 de 5 000 bls de capacidad, y T-502 de 2 000 bls de capacidad, al cual le falta la impermeabilización del área estanca.

FOTO N° 25: E0370775 N9741060/ Bateria de Producción.

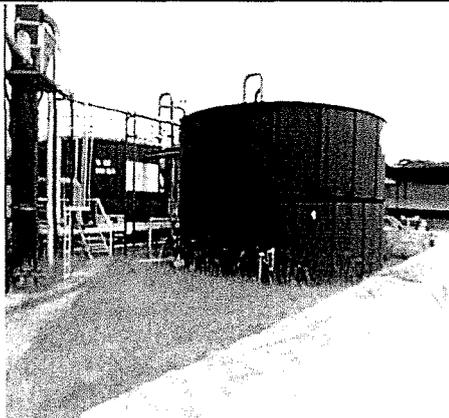
Fotografía N° 26 del Informe N° 0374

En la fotografía se observa, parte de la zona estanca de los tanques T-501 y T-502, ubicado en el patio de tanques de crudo T-501 de 2 000 bls de capacidad, T-575 de 5 000 bls de capacidad, y T-502 de 2 000 bls de capacidad, al cual le falta la impermeabilización del área estanca.

FOTO N° 26: E0370775 N9741060/ Batería de Producción.

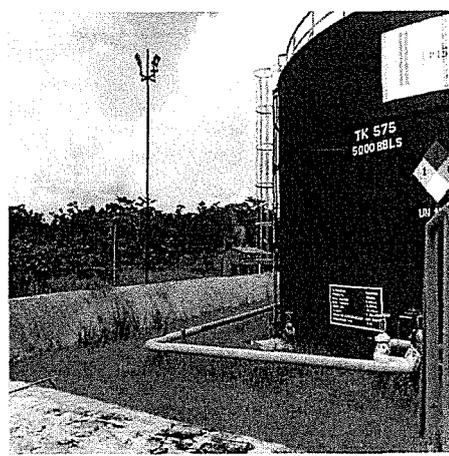
Fotografía N° 27 del Informe N° 0374

En la fotografía se observa, parte de la zona estanca del tanque T-575, ubicado en el patio de tanques de crudo T-501 de 2 000 bls de capacidad, T-575 de 5 000 bls de capacidad, y T-502 de 2 000 bls de capacidad, al cual le falta la impermeabilización del área estanca.

FOTO N° 27: E0370775 N9741060/ Batería de Producción.

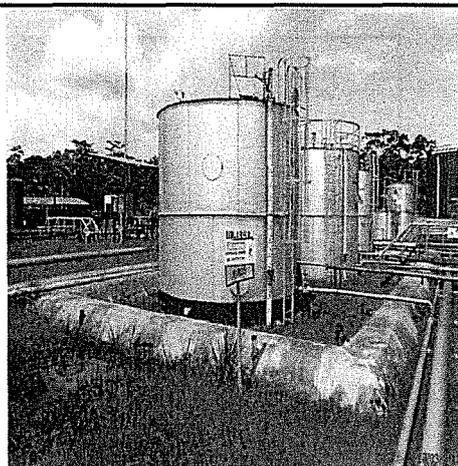
Fotografía N° 28 del Informe N° 0374

En la fotografía se observa, la falta de impermeabilización del área estanca de patio de tanques de diesel T-503 de 500 bls de capacidad, T-504 de 500 bls de capacidad, y T-505 de 200 bls de capacidad.

FOTO N° 28: E0370814 N9741028/ Batería de Producción.

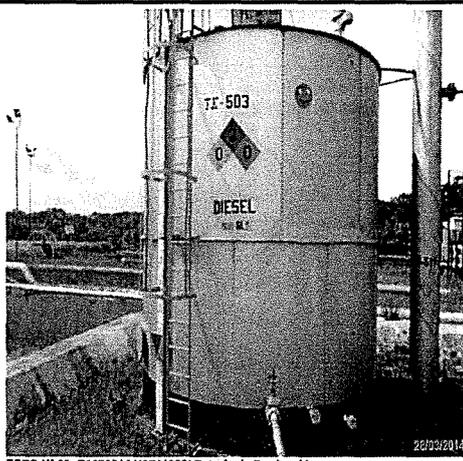
Fotografía N° 29 del Informe N° 0374

En la fotografía se observa, parte de la zona estanca del tanque T-503, patio de tanques de diesel T-503 de 500 bis de capacidad, T-504 de 500 bis de capacidad, y T-505 de 200 bis de capacidad, al cual le falta la impermeabilización del área estanca.

FOTO N° 29: E0370814 N9741028/ Bateria de Producción.

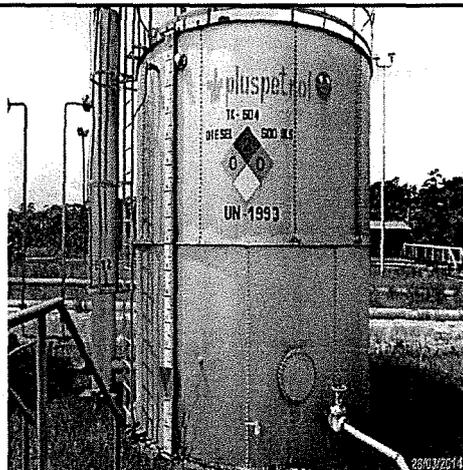
Fotografía N° 30 del Informe N° 0374

En la fotografía se observa, parte de la zona estanca del tanque T-504, patio de tanques de diesel T-503 de 500 bis de capacidad, T-504 de 500 bis de capacidad, y T-505 de 200 bis de capacidad, al cual le falta la impermeabilización del área estanca.

FOTO N° 30: E0370814 N9741028/ Bateria de Producción.

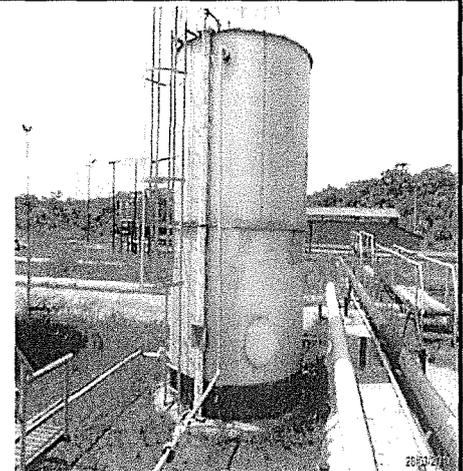
Fotografía N° 31 del Informe N° 0374

En la fotografía se observa, parte de la zona estanca del tanque T-505, patio de tanques de diesel T-503 de 500 bis de capacidad, T-504 de 500 bis de capacidad, y T-505 de 200 bis de capacidad, al cual le falta la impermeabilización del área estanca.

FOTO N° 31: E0370814 N9741028/ Bateria de Producción.

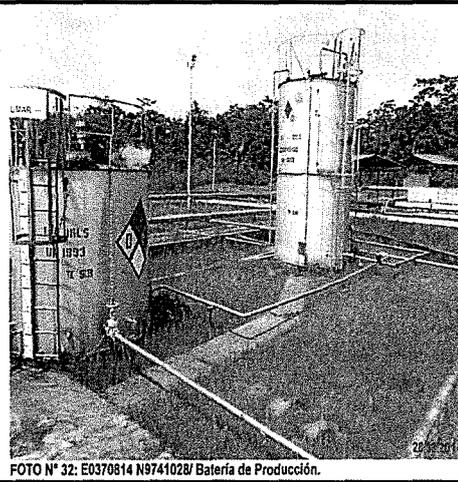
Fotografía N° 32 del Informe N° 0374

En la fotografía se observa, la falta de impermeabilización del área estanca de patio de tanques de condensado T-507 de 100 bls de capacidad, T-508 de 200 bls de capacidad.

FOTO N° 32: E0370814 N9741028/ Batería de Producción.

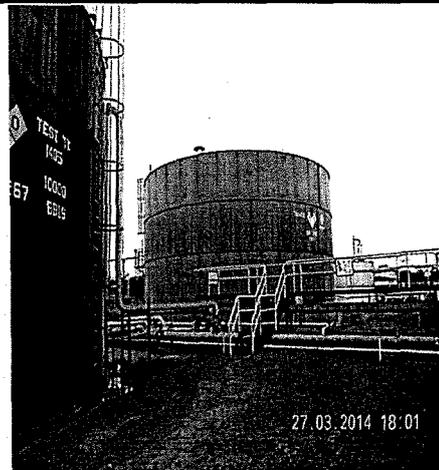
Fotografía N° 33 del Informe N° 0374

En la fotografía se observa el área estanca con presencia de suelos y cobertura vegetal

FOTO N° 33: E0403698 N9744315 / Área Estanca de Batería San Jacinto

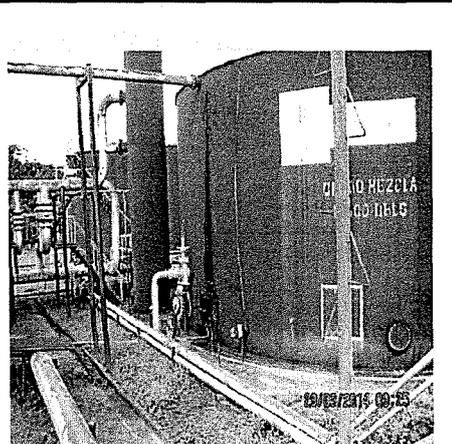
Fotografía N° 34 del Informe N° 0374

En la fotografía se observa, que en el área estanca de los tanques de almacenamiento de hidrocarburo (Batería Jibarito), se encuentra con cobertura vegetal.

FOTO N° 34: E0388059 N9695935 / Área estanca de los Tanques de Almacenamiento - Batería Jibarito/ Yacimineto Jibarito

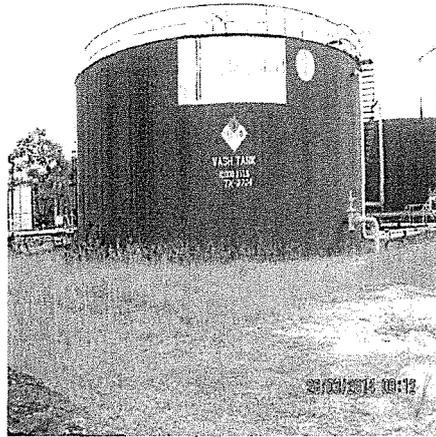
Fotografía N° 35 del Informe N° 0374

En la fotografía se observa, que en el área estanca de los tanques de almacenamiento de hidrocarburo (Batería Jibarito), se encuentra con cobertura vegetal.

FOTO N° 35: E0386059 N9695935 / Área estanca de los Tanques de Almacenamiento - Batería Jibarito/ Yacimiento Jibarito.

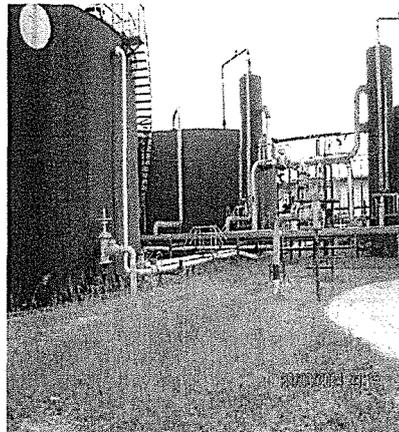
Fotografía N° 36 del Informe N° 0374

En la fotografía se observa, que en el área estanca de los tanques de almacenamiento de hidrocarburo (Batería Jibarito), se encuentra con cobertura vegetal.

FOTO N° 36: E0386059 N9695935 / Área estanca de los Tanques de Almacenamiento - Batería Jibarito/ Yacimiento Jibarito

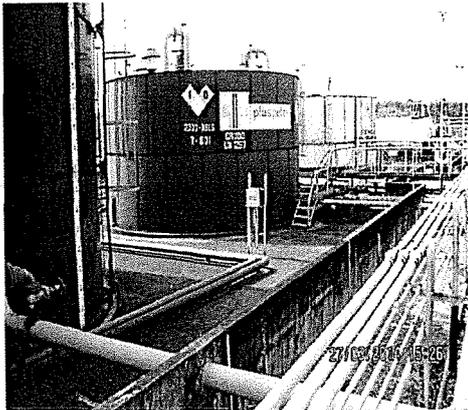
Fotografía N° 37 del Informe N° 0374

En la fotografía se observa, el área estanca de los Tanque de almacenamiento de hidrocarburo de Emergencia.

FOTO N° 37: E363529 N971211 / Tanque de almacenamiento de hidrocarburo - Batería Huayuri / Yacimiento Huayuri.

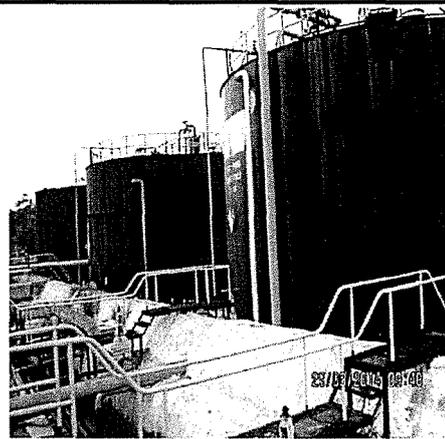
Fotografía N° 41 del Informe N° 0374

A. En la Batería Dorissa, en el área de estanca del Tanque de Desnatador (Coordenadas UTM: 367074 – 9696849) las juntas de dilatación no se encontraban impermeabilizadas.

En la fotografía se observa, el Área de los Tanques de Almacenamiento de hidrocarburo, en la Bateria Dorissa.

FOTO N° 41: E367074 N9696849/ Área del Tanque Desnatador – Bateria Dorissa / Yacimiento Dorissa.

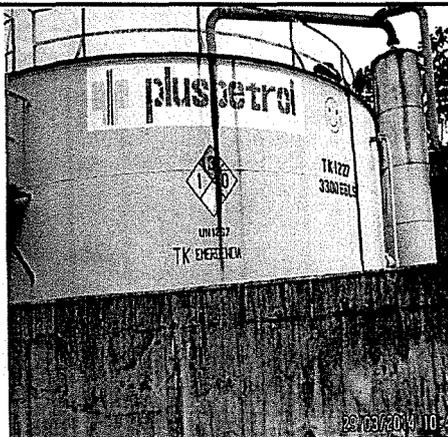
Fotografía N° 45 del Informe N° 0374

En la fotografía se observa, el Tanque de Emergencia

FOTO N° 45: E367361 N9696836 / Tanque de Emergencia / Yacimiento Dorissa.

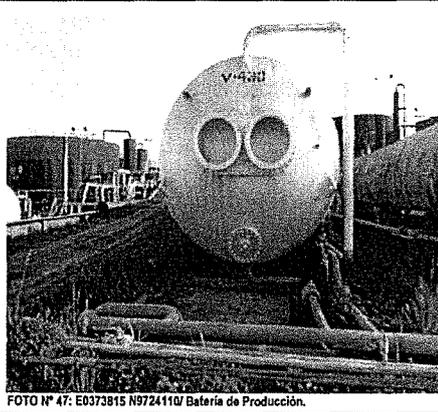
Fotografía N° 47 del Informe N° 0374

En la fotografía se observa, el tratador V-430, ubicado en el patio de tratadores de crudo V-430, V-451, V-405, V-462, V-453, V-491, V-454, al cual le falta la impermeabilización del área.

FOTO N° 47: E0373815 N9724110/ Batería de Producción.

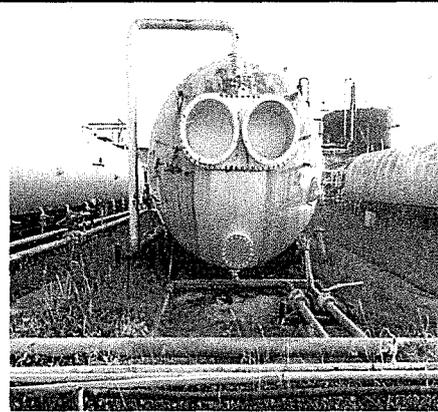
Fotografía N° 48 del Informe N° 0374

En la fotografía se observa, el tratador V-451, ubicado en el patio de tratadores de crudo V-430, V-451, V-405, V-462, V-453, V-491, V-454, al cual le falta la impermeabilización del área.

FOTO N° 48: E0373815 N9724110/ Batería de Producción.

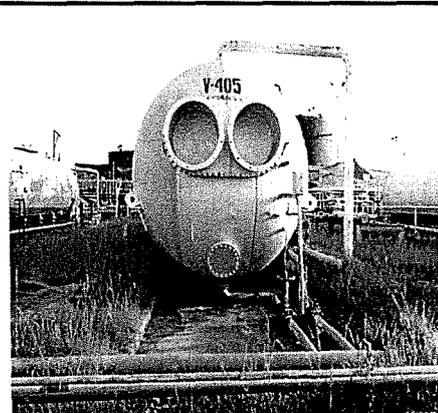
Fotografía N° 49 del Informe N° 0374

En la fotografía se observa, el tratador V-405, ubicado en el patio de tratadores de crudo V-430, V-451, V-405, V-462, V-453, V-491, V-454, al cual le falta la impermeabilización del área.

FOTO N° 49: E0373815 N9724110/ Batería de Producción.

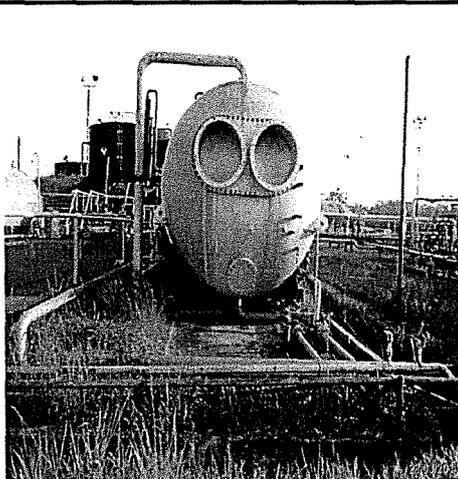
Fotografía N° 50 del Informe N° 0374

En la fotografía se observa, el tratador V-462, ubicado en el patio de tratadores de crudo V-430, V-451, V-405, V-462, V-453, V-491, V-454, al cual le falta la impermeabilización del área.,

FOTO N° 50: E0373815 N9724110/ Bateria de Producción.

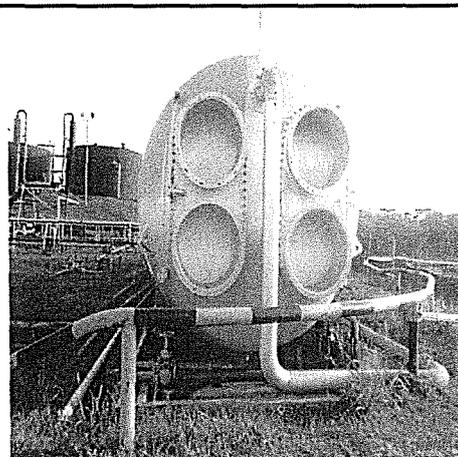
Fotografía N° 51 del Informe N° 0374

En la fotografía se observa, el tratador V-453, ubicado en el patio de tratadores de crudo V-430, V-451, V-405, V-462, V-453, V-491, V-454, al cual le falta la impermeabilización del área.

FOTO N° 51: E0373815 N9724110/ Bateria de Producción.

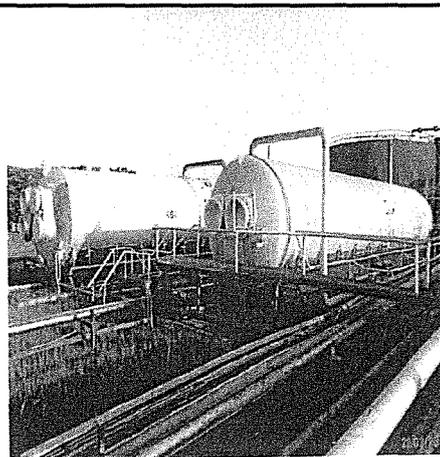
Fotografía N° 52 del Informe N° 0374

En la fotografía se observa, los tratadores V-454 y V-491, ubicado en el patio de tratadores de crudo V-430, V-451, V-405, V-462, V-453, V-491, V-454, al cual le falta la impermeabilización del área.

FOTO N° 52: E0373815 N9724110/ Bateria de Producción.

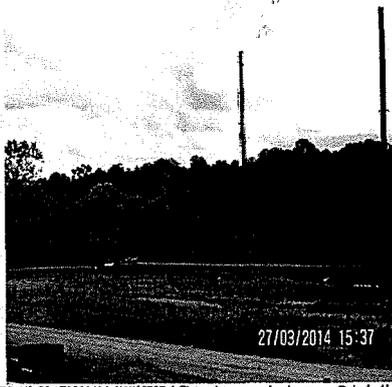
Fotografía N° 56 del Informe N° 0374

En la fotografía se observa, la presencia de una llama incandescente producto del quemado de gas mediante un flare ubicado en la Bateria Huayurí.

FOTO N° 56: E0363494 N9712797 / Flare de quemado de gas - Bateria Huayurí / Yacimiento Huayurí.

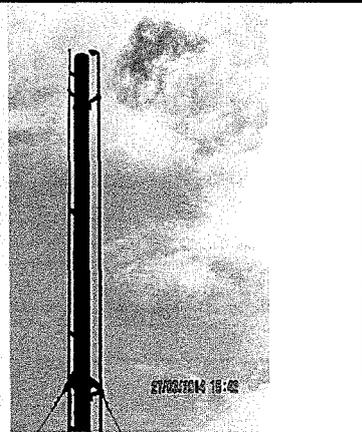
Fotografía N° 57 del Informe N° 0374

En la fotografía se observa, la presencia de una llama incandescente producto del quemado de gas mediante un flare ubicado en la Bateria Huayurí.

FOTO N° 57: E0363494 N9712797 / Flare de quemado de gas - Bateria Huayurí / Yacimiento Huayurí.

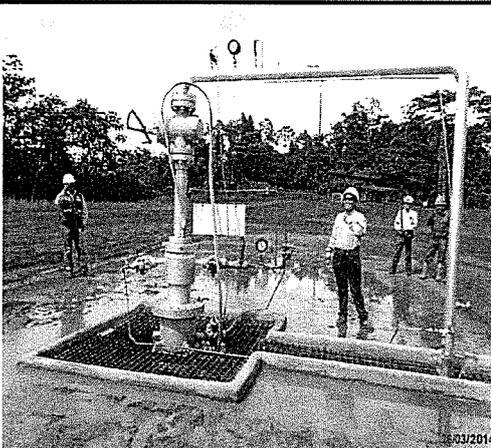
Fotografía N° 58 del Informe N° 0374

En la fotografía se observa, la plataforma de producción del Pozo 06, en la cual se encontró una tubería de 6 pulg. de diámetro que drenaba agua al interior de la cantina.

FOTO N° 58: E0374086 N9728560/ Locación del Pozo 06.

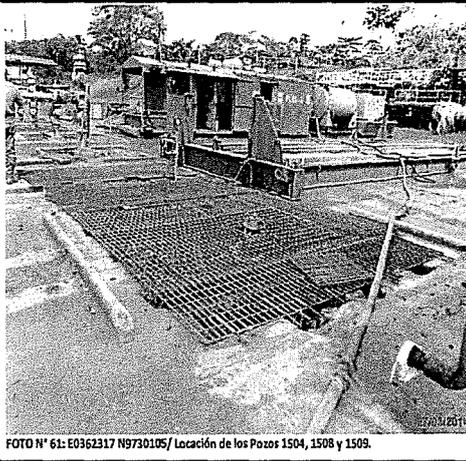
**Fotografía N° 61 del Informe N° 0374**

En la fotografía se observa, que el sardinel se encontraba abierto e incompleto, esto permitiría el ingreso de escorrentías de agua de lluvia, hacia el interior de la cantina.

FOTO N° 61: E0362317 N9730105/ Locación de los Pozos 1504, 1508 y 1509.

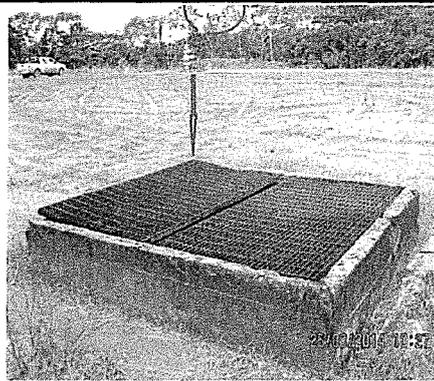
Fotografía N° 59 del Informe N° 0374

En la fotografía se observa, el proceso de retención de los efluentes industriales en el Tanque sumidero del Yacimiento de Ibarito.

FOTO N° 59: E387330 N9693344 / Locación del Pozo 10 Yacimiento Ibarito.

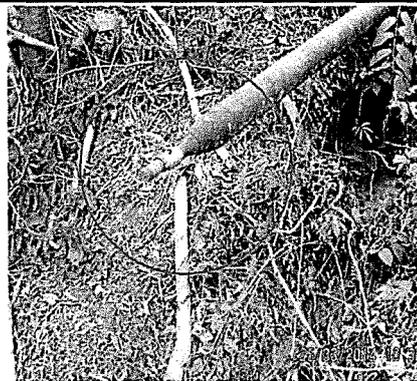
Fotografía N° 60 del Informe N° 0374

En la fotografía se observa, la válvula de drenado del Tanque sumidero.

FOTO N° 60: E387406 N9693384 / Locación del Pozo 10 - Yacimiento Ibarito.

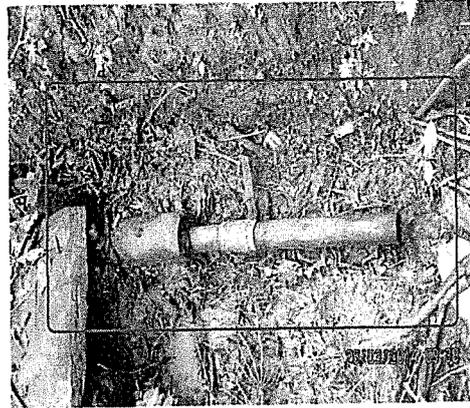
Fotografía N° 62 del Informe N° 0374

En la fotografía se observa, la válvula de drenado del Tanque sumidero.

FOTO N° 62: E387476 N9693331 / Locación del Pozo 10 - Yacimiento Dorissa.

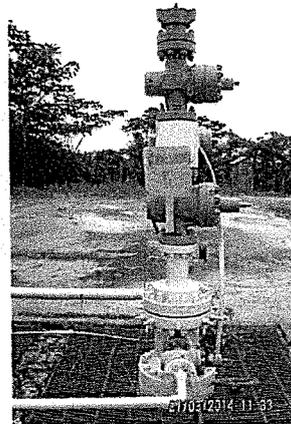
Fotografía N° 63 del Informe N° 0374

En la fotografía se observa, el proceso de retención de los efluentes industriales en el Tanque sumidero del Yacimiento de Huayuri.

FOTO N° 63: E367548 N9693323/ Locación del Pozo 11 Yacimiento Huayuri.

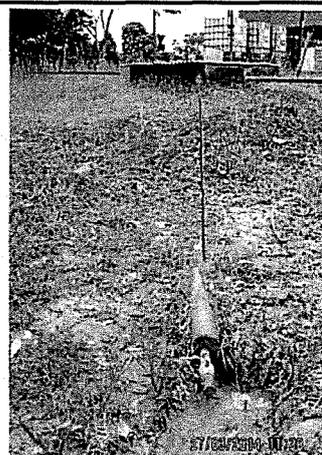
Fotografía N° 64 del Informe N° 0374

En la fotografía se observa, el proceso de retención de los efluentes industriales en el Tanque sumidero y su respectiva válvula del Yacimiento de Huayuri.

FOTO N° 64: : E367548 N9693323/ Locación del Pozo 11 Yacimiento Huayuri.

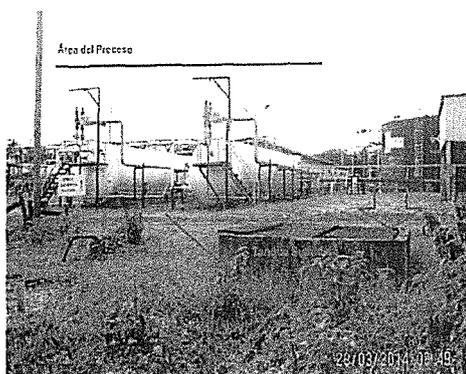
**Fotografía N° 65 del Informe N° 0374**

En la fotografía se observa, el proceso generación y retención de los efluentes industriales en el Tanque sumidero sin válvula de retención, en la Batería Jibarito.

FOTO N° 65: E385982 N9696087/ Batería Jibarito -Yacimiento Huayuri.

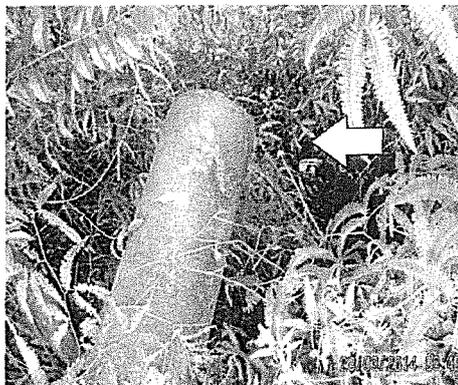
Fotografía N° 66 del Informe N° 0374

En la fotografía se observa, el vertimiento directo de los efluentes industriales al ambiente. El Tanque sumidero no cuenta con la válvula de retención (ubicado en la Batería Jibarito).

FOTO N° 66: E385895 N9696072/ Batería Jibarito -Yacimiento Huayuri.

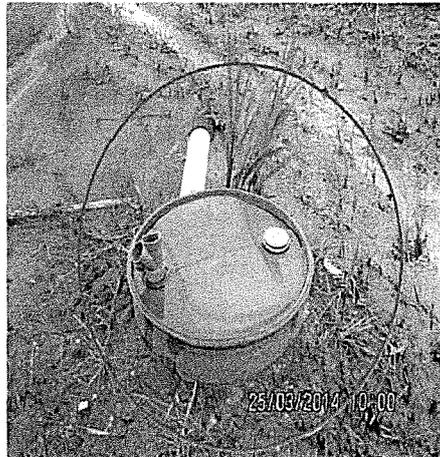
Fotografía N° 70 del Informe N° 0374

En la fotografía se observa, una poza de percolación que es utilizada durante los trabajos de mantenimiento de los pozos.

FOTO N° 70: E0387849 N9692966/ Plataforma del Pozo Jibarito 1102- Yacimiento Jibarito

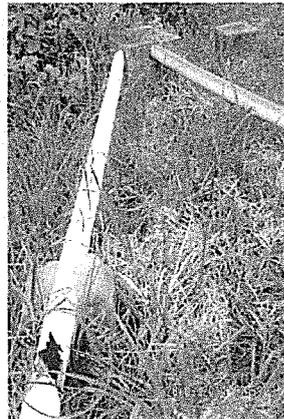
Fotografía N° 71 del Informe N° 0374

En la fotografía se observa, que la tubería se encuentra rota, lo que permite que el efluente sea vertido al ambiente.

FOTO N° 71: E0385683 - N 9701198 / Área logística Bahía - Yacimiento Jibarito.

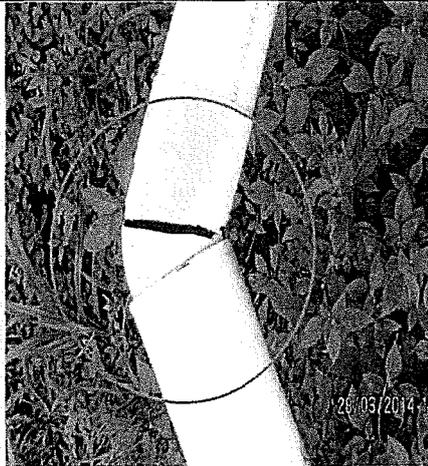
Fotografía N° 72 del Informe N° 0374

En la fotografía se observa, que la tubería se encuentra rota, lo que permite que el efluente sea vertido al ambiente.

FOTO N° 72: E0385683 - N 9701198 / Área logística Bahía - Yacimiento Jibarito.

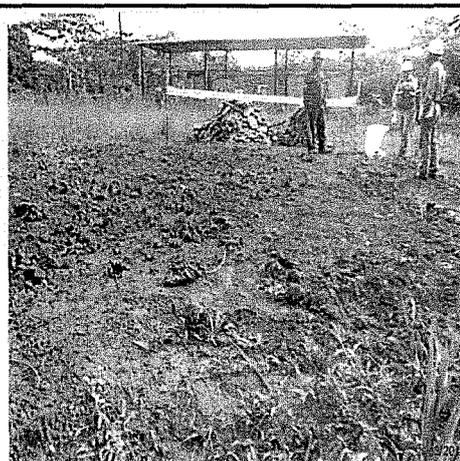
Fotografía N° 247 del Informe N° 0374

En la fotografía se observa, la superficie de lo que antes fue el área estanca del tanque de diesel del pozo 06, en donde se detectó la filtración de hidrocarburo.

FOTO N° 247: E0374163 N9728660/ Locación del Pozo 06.

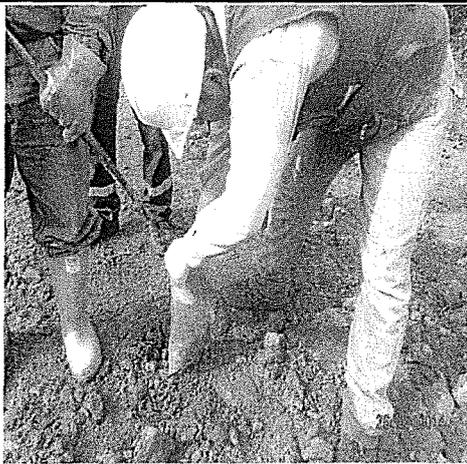
Fotografía N° 248 del Informe N° 0374

En la fotografía se observa, la toma de muestra de suelo sobre la superficie de lo que antes fue el área estanca del tanque de diesel del pozo 06. Así mismo se detectó organolépticamente la presencia de hidrocarburo desde 20 cm hasta 60 cm de profundidad, en un área de 5,0 m x 5,0 m, alrededor del tanque.

FOTO N° 248: E0374163 N9728660/ Locación del Pozo 06.

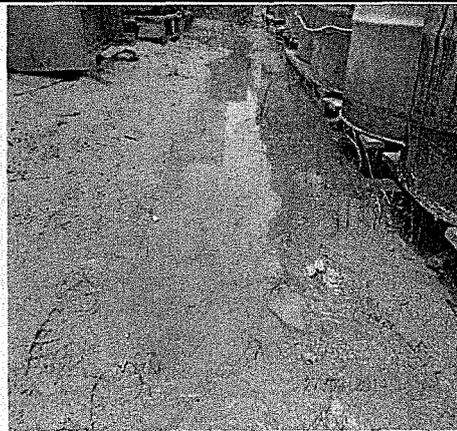
Fotografía N° 252 del Informe N° 0374

En la fotografía se observa, suelo impregnado con una sustancia de aspecto oleoso, en un área aproximada de 4 m. Se tomó muestra de suelo

FOTO N° 252: E0410612 N9735627 / Suelo impregnado con hidrocarburos en Área de Chatarra de Locación Bahía 12 de Octubre

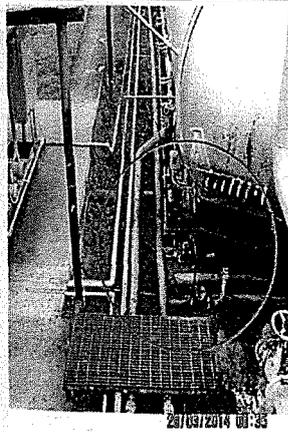
Fotografía N° 253 del Informe N° 0374

En la fotografía se observa, el área impactada con hidrocarburo a inmediaciones de la Bomba Desaladora en la Batería Jibarito.

FOTO N° 253: E385970 N9696075 / Área impactada – Bomba Desaladora / Yacimiento Jibarito.

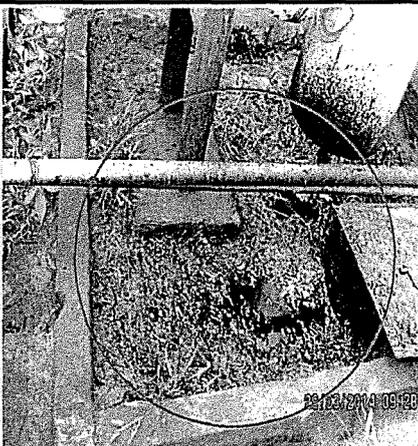
Fotografía N° 254 del Informe N° 0374

En la fotografía se observa, el área impactada con hidrocarburo a inmediaciones de los filtros de succión en la Bateria Jibarito.

FOTO N° 254: E385953 N9696024 / Área impactada – Filtro de succión / Yacimiento Jibarito.

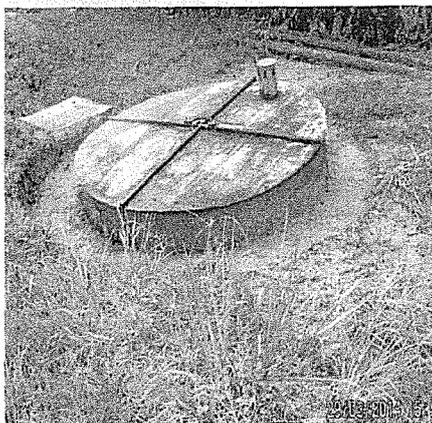
Fotografía N° 256 del Informe N° 0374

FOTO N° 256: E363010 N9712342 / Área Rehabilitado – Tanque sumidero del Pozo 5 / Yacimiento Huayuri.

En la fotografía se observa, que el administrado ha rehabilitado el área impactada durante el periodo de supervisión..

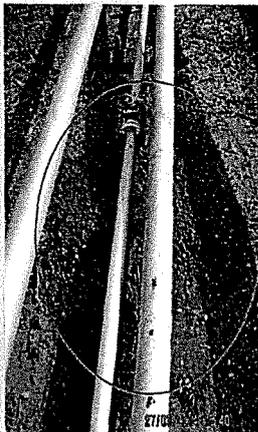
Fotografía N° 257 del Informe N° 0374

En la fotografía se observa, el área impactada con hidrocarburo en la Línea de Diesel de la Bateria Huayuri.

FOTO N° 257: E363555 N9712765 / Área Impactada - Línea de Diesel - Bateria Huayuri / Yacimiento Huayuri.

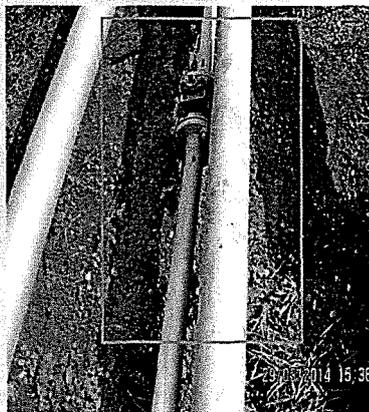
Fotografía N° 258 del Informe N° 0374

FOTO N° 258: E363010 N9712342 / Área Rehabilitado - Línea de Diesel - Bateria Huayuri / Yacimiento Huayuri.

En la fotografía se observa, que el administrado ha rehabilitado el área impactada durante el periodo de supervisión.

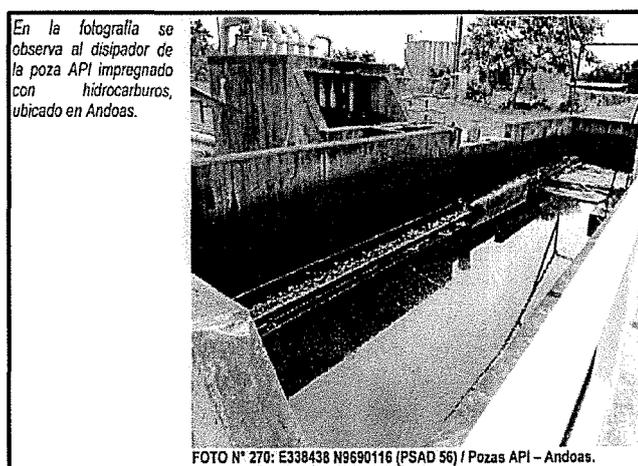
Fotografía N° 270 del Informe N° 0374

FOTO N° 270: E338438 N9690116 (PSAD 56) / Pozas API – Andoas.

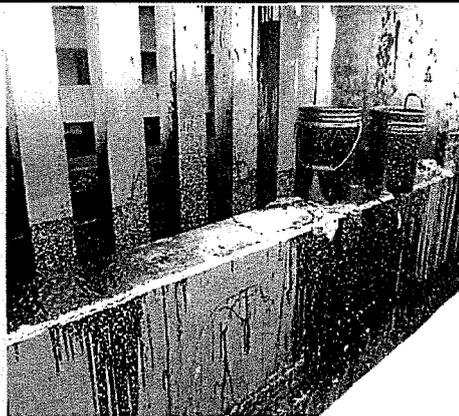
Fotografía N° 271 del Informe N° 0374

En la fotografía se observa al dissipador de la poza API impregnado con hidrocarburos, ubicado en Andoas.

FOTO N° 271: E338438 N9690116 (PSAD 56) / Pozas API – Andoas.

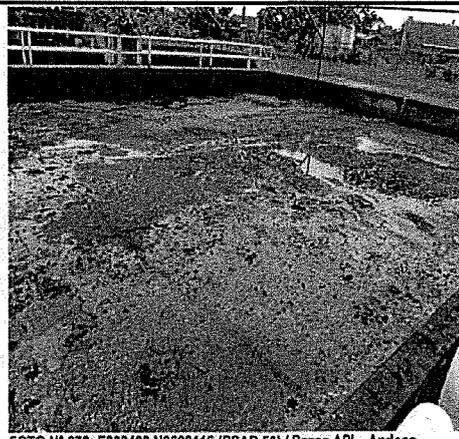
Fotografía N° 272 del Informe N° 0374

En la fotografía se observa al primer compartimiento de la poza API que tenía almacenado en su interior hidrocarburos.

FOTO N° 272: E338438 N9690116 (PSAD 56) / Pozas API – Andoas.

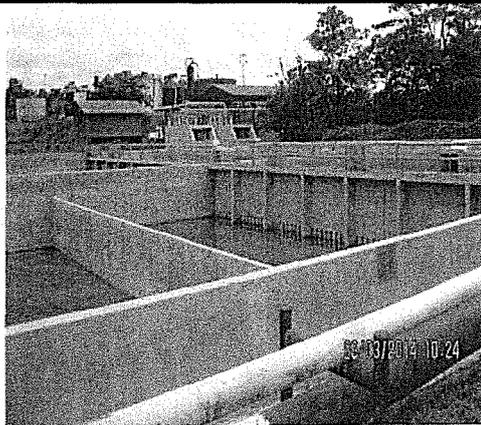
Fotografía N° 292 del Informe N° 0374

En la fotografía se observa, la infraestructura de la posa API.

FOTO N° 292: E0385916 N9695818 / Posa API – Yacimiento Jibarito.

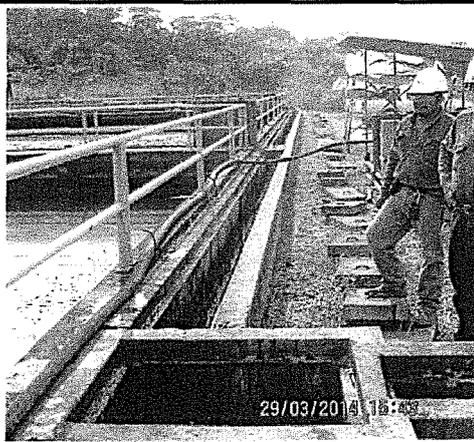
Fotografía N° 293 del Informe N° 0374

En la fotografía se observa, la infraestructura de la posa API y los trabajos de limpieza. En la actualidad no se le dando uso.

FOTO N° 293: E0363330 N971206 / Posa API – Yacimiento Huayuri.

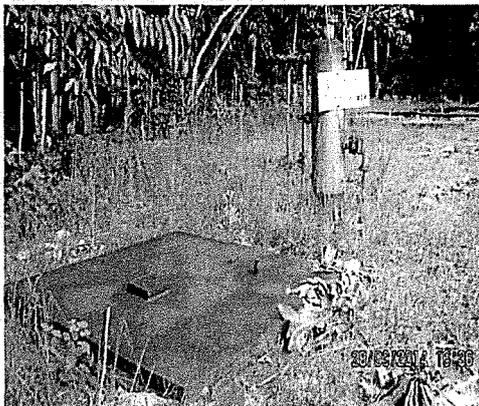
Fotografía N° 230 del Informe N° 0374

En la fotografía se observa, la posa de almacenamiento de las cenizas provenientes de la incineración de los residuos.

FOTO N° 230: E0385712 N9696058 / Área del incinerador – posa de la disposición de las cenizas / Yacimiento Jibarito.

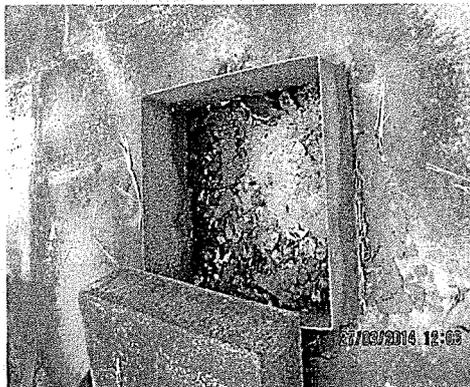
Fotografía N° 242 del Informe N° 0374

En la fotografía se observa, la posa de cenizas, producto de la incineración de los residuos orgánicos.

FOTO N° 242: E0363107 N9712324 / Posa de cenizas – Yacimiento Huayuri.

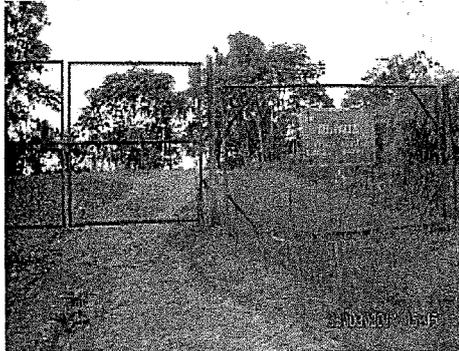
Fotografía N° 224 del Informe N° 0374

En la fotografía se observa, el cerco y letrero del relleno sanitario para residuos orgánicos. El administrado refiere que se está realizando actividades de abandono.

FOTO N° 224: E0385916 N9695818 / Relleno Sanitario – Orgánico / Yacimiento Jibarito.

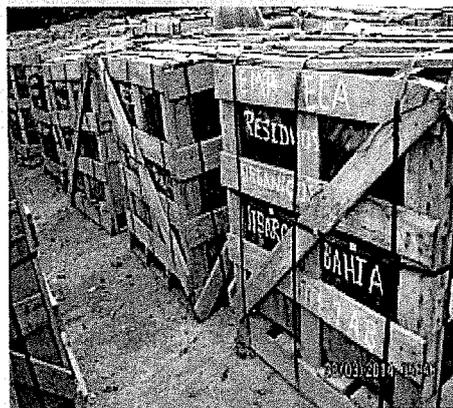
Fotografía N° 226 del Informe N° 0374

En la fotografía se observa, el acondicionamiento de los residuos para ser trasladados fuera del Lote. Estas acciones son realizadas con las empresas comunales.

FOTO N° 226: E0385916 N9695818 / Relleno Sanitario – Residuos Orgánico / Yacimiento Jibarito.

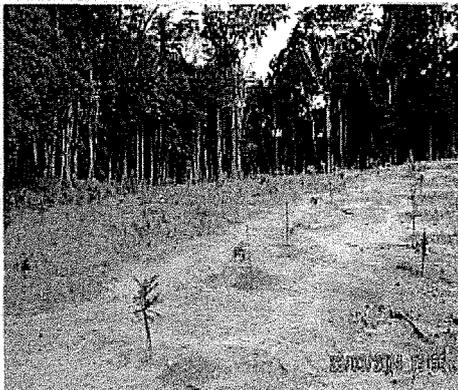
Fotografía N° 227 del Informe N° 0374

B. En el Yacimiento Jibarito, se evidenció que el área del Relleno de residuos inorgánicos (Coordenadas UTM: 0384902 – 9697608) retirado se encuentra reforestado. Por lo tanto, se requiere un estudio de abandono definitivo o parcial de estas instalaciones.
Dorissa

En la fotografía se observa, el proceso de reforestación del antiguo relleno sanitario de residuos inorgánicos.

FOTO N° 227: E0384902 N9697608 / Relleno Sanitario – Residuos Inorgánico / Yacimiento Jibarito.

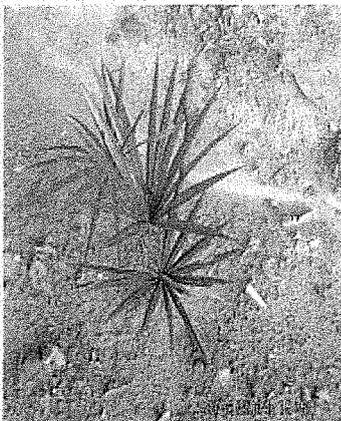
Fotografía N° 228 del Informe N° 0374

En la fotografía se observa, una de las especies utilizadas para el programa de reforestación.

FOTO N° 228: E0384902 N9697608 / Relleno Sanitario – Residuos Inorgánico / Yacimiento Jibarito.

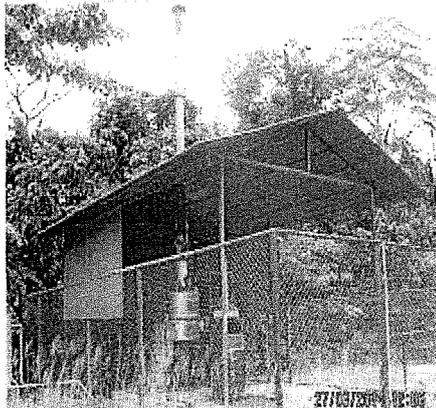
Fotografía N° 241 del Informe N° 0374

En la fotografía se observa, el incinerador inoperativo, por lo que no se está incinerado los residuos orgánicos.

FOTO N° 241: E0363088 N9712333 / Incinerador – Yacimiento Huayuri.

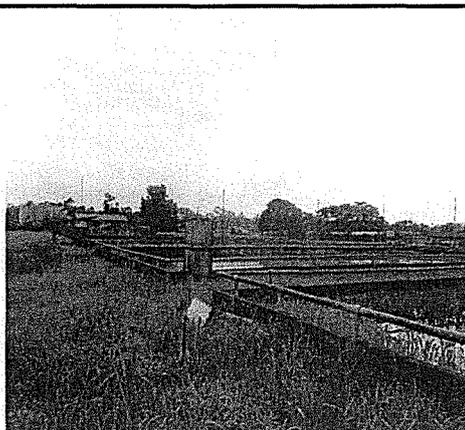
Fotografía N° 267 del Informe N° 0374

En la fotografía se observa una vista panorámica de las 04 pozas Gathering, ubicadas en la zona Gathering Station - Andoas.

FOTO N° 267: E338316 N9690285 (PSAD 56) / Pozas Gathering - Andoas.

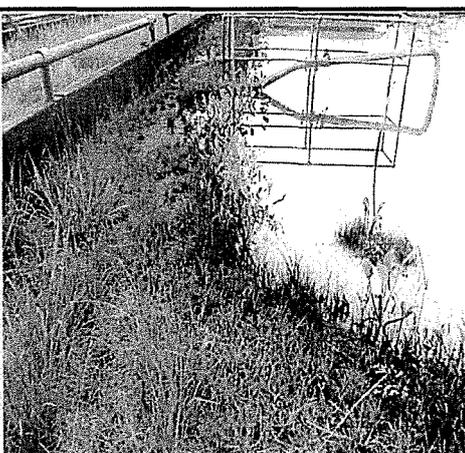
Fotografía N° 269 del Informe N° 0374

En la fotografía se observa que las paredes y suelos de las pozas Gathering tenían impregnado hidrocarburos.

FOTO N° 269: E338316 N9690285 (PSAD 56) / Pozas Gathering - Andoas.

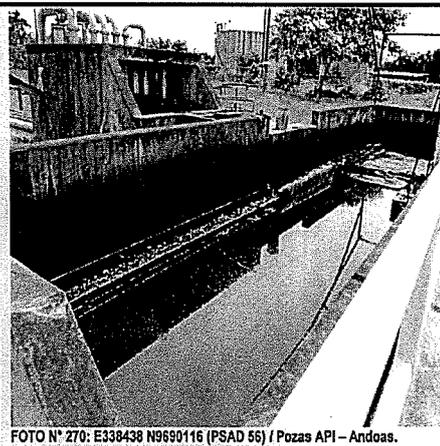
Fotografía N° 270 del Informe N° 0374

En la fotografía se observa al dissipador de la poza API impregnado con hidrocarburos, ubicado en Andoas.

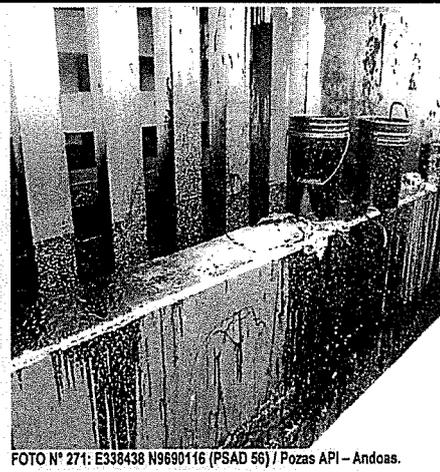
Fotografía N° 271 del Informe N° 0374

En la fotografía se observa al dissipador de la poza API impregnado con hidrocarburos, ubicado en Andoas.

FOTO N° 271: E338438 N9690116 (PSAD 56) / Pozas API – Andoas.

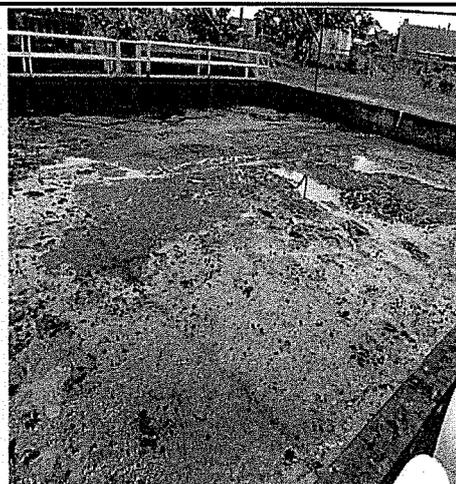
Fotografía N° 272 del Informe N° 0374

En la fotografía se observa al primer compartimiento de la poza API que tenía almacenado en su interior hidrocarburos.

FOTO N° 272: E338438 N9690116 (PSAD 56) / Pozas API – Andoas.

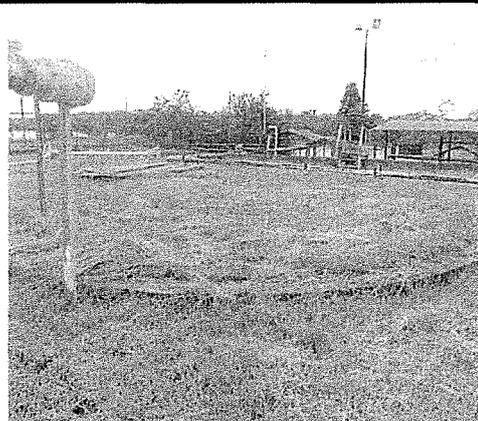
Fotografía N° 275 del Informe N° 0374

En la fotografía se observa que el tanque T-10 que se encontraba ubicado en el Patio de Combustibles, que almacenaba JP1, de capacidad de 2000 barriles, fue abandonado hace 05 años aproximadamente, según manifestaciones del administrado.

FOTO N° 275: E338477 N9689563 (PSAD 56) / Patio de tanques de combustibles - Andoas.
