EXPEDIENTE : N° 028-2015-OEFA-DFSAI/PAS-MCA
ADMINISTRADOS : PLUSPETROL NORTE S.A.
UNIDAD PRODUCTIVA : LOTE 1-AB
UBICACIÓN : DISTRITO DE TROMPETEROS, TIGRE Y
ANDOAS, PROVINCIA DE LORETO Y DATEM
DEL MARAÑÓN, DEPARTAMENTO DE LORETO
SECTOR : HIDROCARBUROS LÍQUIDOS
MATERIA : MEDIDAS CAUTELARES

SUMILLA: *En el presente procedimiento administrativo sancionador seguido de oficio por el Organismo de Evaluación y Fiscalización Ambiental – OEFA contra Pluspetrol Norte S.A., se ordena como medidas cautelares que en un plazo no mayor de catorce (14) días hábiles contados a partir del día siguiente de la notificación de la presente Resolución cumpla con lo siguiente:*

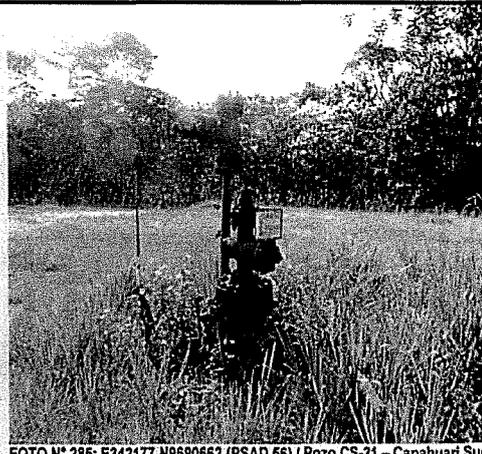
Fotografía N° 285 del Informe N° 0374

D.	Pozo CS8, en estado de abandono, con signos de corrosión.
E.	Pozo CS21, en estado de abandono.
F.	Incinerador inoperativo, según lo manifestado por el administrado por no cumplir con especificaciones de norma.
San Jacinto

En la fotografía se observa al Pozo CS-21, en estado de abandono.

FOTO N° 285: E342177 N9690662 (PSAD 56) / Pozo CS-21 – Capahuari Sur.

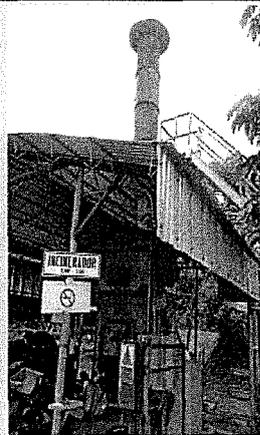
Fotografía N° 288 del Informe N° 0374

En la fotografía se observa al incinerador inoperativo, ubicado en Capahuari Sur

FOTO N° 288: E341684 N9690551 (PSAD 56) / Incinerador Inoperativo – Capahuari Sur.

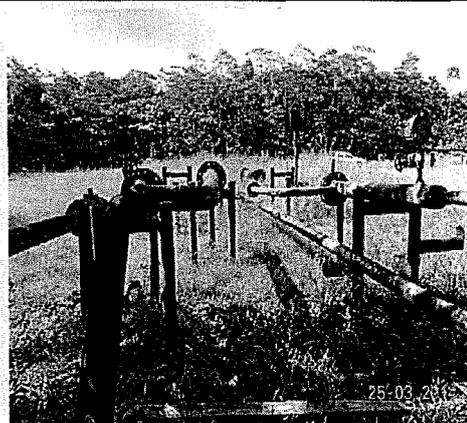
Fotografía N° 289 del Informe N° 0374

En la fotografía se observa instalaciones en deshuso tales como válvulas, marcos H y ductos de 2", 4", 6".

FOTO N° 289: E0403543 N9744330 / Instalaciones abandonas en Locación de los pozos San Jacinto 18 y San Jacinto 19

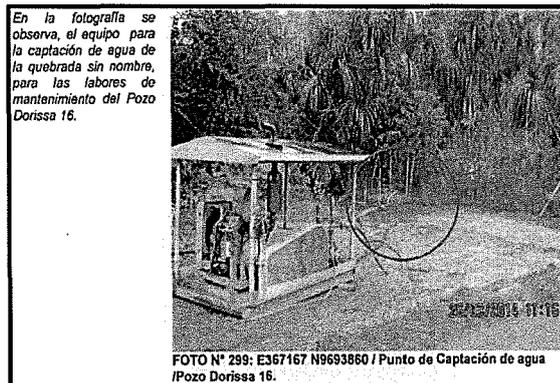
Fotografía N° 299 del Informe N° 0374

Dorissa
En la Plataforma del Pozo Dorissa 16, se evidenció la captación de agua de la quebrada sin nombre (Coordenadas UTM: 367170 – 9693842) para el mantenimiento del pozo. El administrado deberá presentar la autorización respectiva.

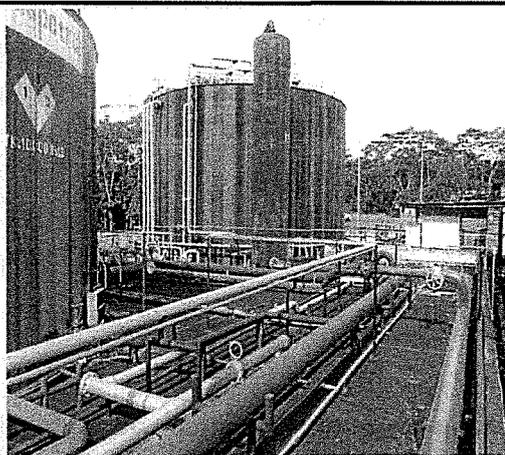
Fotografía N° 260 del Informe N° 0374

En la fotografía se observa al patio de tanques de reposo y skimmer que almacena agua de reinyección, ubicados en la Bateria de Capahuari Norte.

FOTO N° 260: E334061 N9702674 (PSAD 56) / Patio de tanques del agua de reinyección – Capahuari Norte.

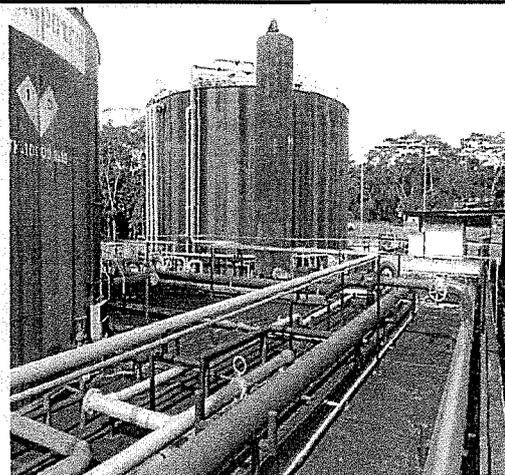
Fotografía N° 261 del Informe N° 0374

En la fotografía se observa al patio de tanques de reposo y skimmer que almacena agua de reinyección, ubicados en la Bateria de Capahuari Norte.

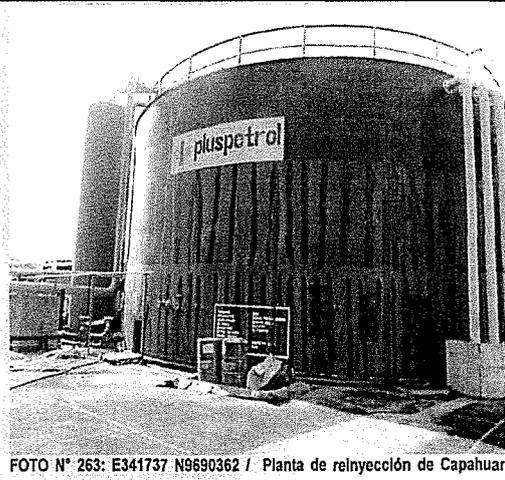
Fotografía N° 263 del Informe N° 0374

En la fotografía se observa el patio de los tanques de reposo y skimmer que almacena agua de reinyección, ubicados en la Planta de reinyección de Capahuari Sur.

FOTO N° 263: E341737 N9690362 / Planta de reinyección de Capahuari

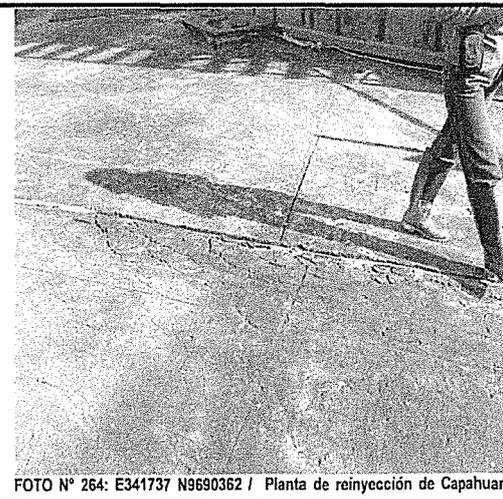
Fotografía N° 264 del Informe N° 0374

En la fotografía se observa el deterioro y agrietamientos en juntas del concreto del área estanca de los tanques de reposo y skimmer que almacena agua de reinyección de la Planta de reinyección de Capahuari Sur.

FOTO N° 264: E341737 N9690362 / Planta de reinyección de Capahuari

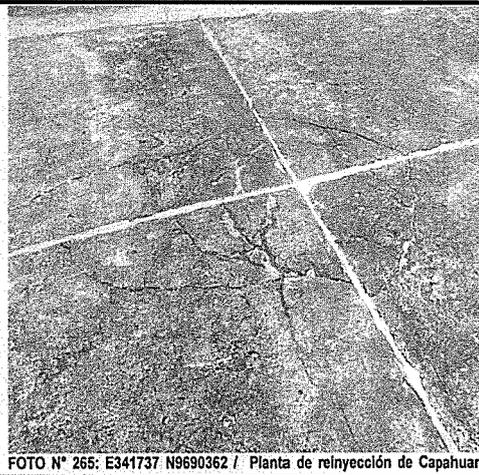
Fotografía N° 265 del Informe N° 0374

En la fotografía se observa el deterioro y agrietamientos en juntas del concreto del área estanca de los tanques de reposo y skimmer que almacena agua de reinyección de la Planta de reinyección de Capahuari Sur.

FOTO N° 265: E341737 N9690362 / Planta de reinyección de Capahuari

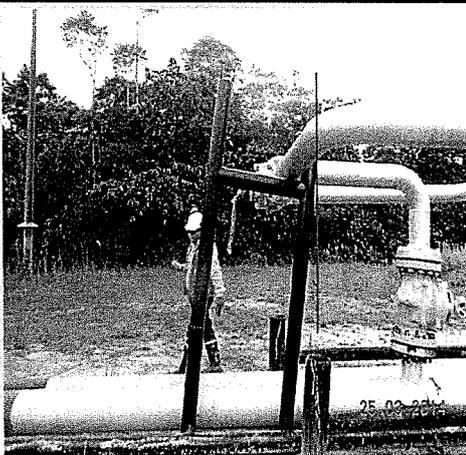
Fotografía N° 266 del Informe N° 0374

En la fotografía se observa inclinación en la estructura formada por la Línea de flujo del Pozo San Jacinto 25 que conecta a la troncal de 10" y a la línea de prueba de 8", la cual podría originar un derrame de petróleo crudo.

FOTO N° 266: E0401559 N9747568 / Instalación inclinada en locación del Pozo San Jacinto 25

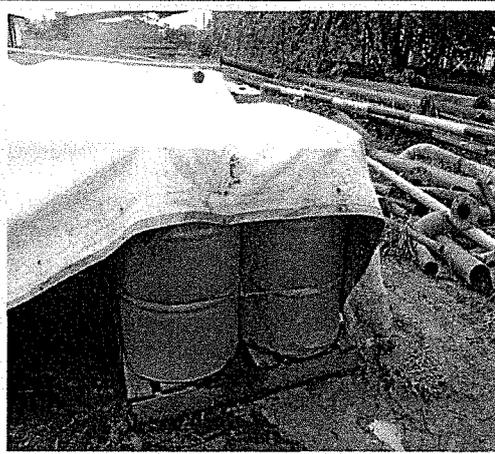
Fotografía N° 141 del Informe N° 0374

En la fotografía del Taller de construcción (metalmeccánica) en Andoas, se observó el almacenamiento de 06 bulk drums y 36 cilindros sobre suelo natural (sin impermeabilizar) y en un área no techada, cuyo contenido son borras con hidrocarburos (residuos sólidos peligrosos) generados en Tambo durante los trabajos de corte de líneas, de acuerdo a lo manifestado por el administrado.

FOTO N° 141: E338316 N9690285 (PSAD 56) / Gathering Station – Andoas.

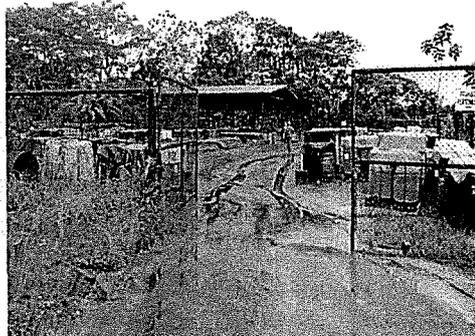
Fotografía N° 147 del Informe N° 0374

En la fotografía se observa el ingreso al Almacén Central de Residuos Sólidos Peligrosos en Andoas

FOTO N° 147: E338823 N9690011 (PSAD 56) / Almacén de residuos sólidos peligrosos Andoas.

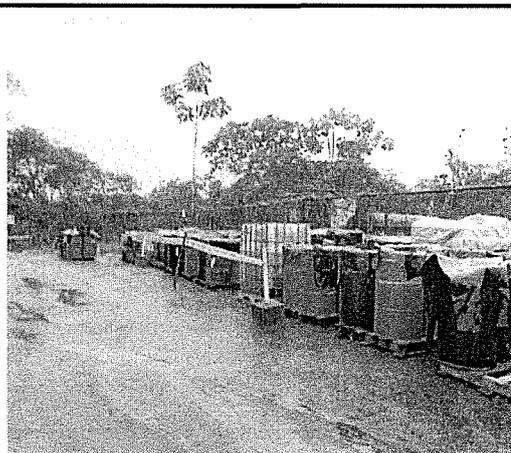
Fotografía N° 148 del Informe N° 0374

En la fotografía se observa que en el Almacén Central de Residuos Peligrosos Andoas se efectúa el almacenamiento de residuos sólidos peligrosos (tierra contaminada, borras, fibra de vidrio, filtros de aceites, baterías usadas) a la intemperie sobre parihuelas de madera bajo las cuales había presencia de suelo natural con vegetación (sin impermeabilizar), considerando además que algunos de los mismos se encuentran almacenados desde el mes de julio del 2013.

FOTO N° 148: E338823 N9690011 (PSAD 56) / Almacén de residuos sólidos peligrosos Andoas.

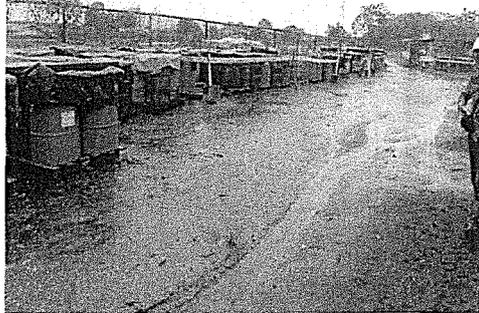
Fotografía N° 149 del Informe N° 0374

En la fotografía se observa que en el Almacén Central de Residuos Peligrosos Andoas se efectúa el almacenamiento de residuos sólidos peligrosos (tierra contaminada, borras, fibra de vidrio, filtros de aceites, baterías usadas) a la intemperie sobre parihuelas de madera bajo las cuales había presencia de suelo natural con vegetación (sin impermeabilizar), considerando además que algunos de los mismos se encuentran almacenados desde el mes de julio del 2013.

FOTO N° 149: E338823 N9690011 (PSAD 56) / Almacén de residuos sólidos peligrosos Andoas.

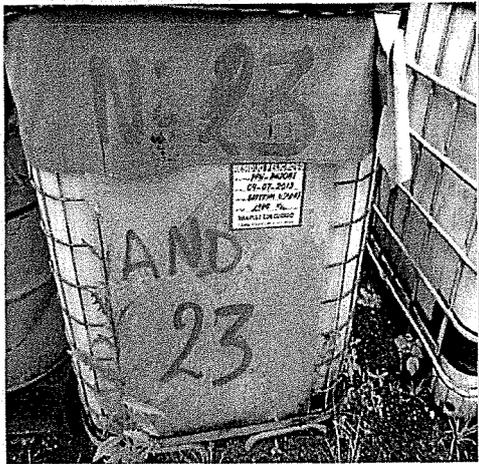
Fotografía N° 150 del Informe N° 0374

En la fotografía se observa que en el Almacén Central de Residuos Peligrosos Andoas se efectúa el almacenamiento de residuos sólidos peligrosos (tierra contaminada, borras, fibra de vidrio, filtros de aceites, baterías usadas) a la intemperie sobre parihuelas de madera bajo las cuales había presencia de suelo natural con vegetación (sin impermeabilizar), considerando además que algunos de los mismos se encuentran almacenados desde el mes de julio del 2013.

FOTO N° 150: E338823 N9690011 (PSAD 56) / Almacén de residuos sólidos peligrosos Andoas.

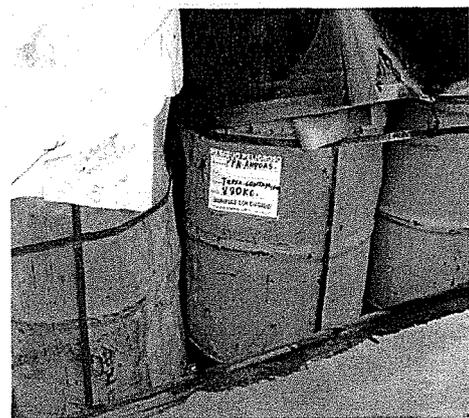
Fotografía N° 151 del Informe N° 0374

En la fotografía se observa que en el Almacén Central de Residuos Peligrosos Andoas se efectúa el almacenamiento de residuos sólidos peligrosos (tierra contaminada, borras, fibra de vidrio, filtros de aceites, baterías usadas) a la intemperie sobre parihuelas de madera bajo las cuales había presencia de suelo natural con vegetación (sin impermeabilizar), considerando además que algunos de los mismos se encuentran almacenados desde el mes de julio del 2013.

FOTO N° 151: E338823 N9690011 (PSAD 56) / Almacén de residuos sólidos peligrosos Andoas.

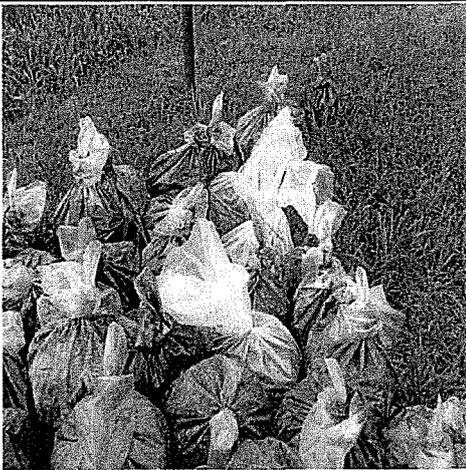
Fotografía N° 152 del Informe N° 0374

En la fotografía se observa que al costado de una de las pozas Gathering, se realizó el almacenamiento de 30 bolsas plásticas de 1 kg con contenido de residuos peligrosos (tierra contaminada con hidrocarburos) sobre suelos naturales con vegetación, a la intemperie, provenientes de los trabajos de limpieza de la poza antes mencionada.

FOTO N° 152: E338316 N9690285 (PSAD 56) / Gathering Station – Andoas.

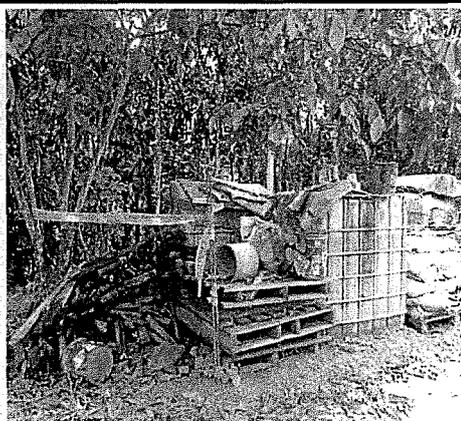
Fotografía N° 156 del Informe N° 0374

En la fotografía se observa que al costado del Punto Verde (detrás del Shipping tank) se efectúa el almacenamiento de residuos de chatarra, madera con hidrocarburos, entre otros, sobre suelo natural y a la intemperie.

FOTO N° 156: E334064 N9702619 (PSAD 56) / Al costado del Punto Verde de la Batería Capahuari Norte.

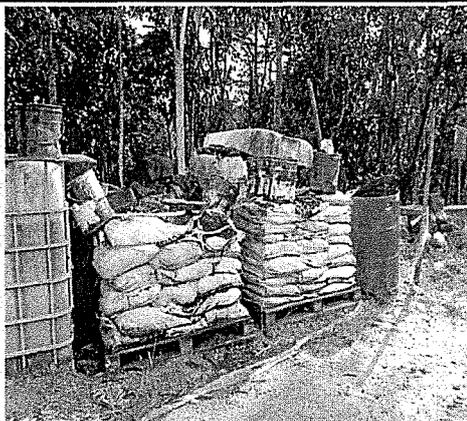
Fotografía N° 157 del Informe N° 0374

En la fotografía se observa que al costado del Punto Verde (detrás del Shipping tank) se realiza el almacenamiento de residuos generados productos de los trabajos de arenado efectuados en el Shipping tank, sobre suelo natural y a la intemperie.

FOTO N° 157: E334064 N9702619 (PSAD 56) / Al costado del Punto Verde de la Batería Capahuari Norte.

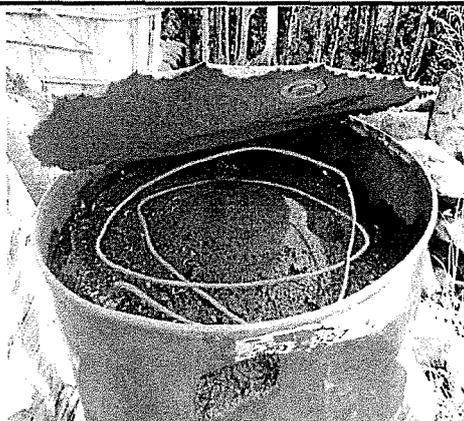
Fotografía N° 158 del Informe N° 0374

En la fotografía se observa que al costado del Punto Verde (detrás del Shipping tank) se realiza el almacenamiento de residuos generados productos de los trabajos de arenado efectuados en el Shipping tank, sobre suelo natural y a la intemperie.

FOTO N° 158: E334064 N9702619 (PSAD 56) / Al costado del Punto Verde de la Batería Capahuari Norte.

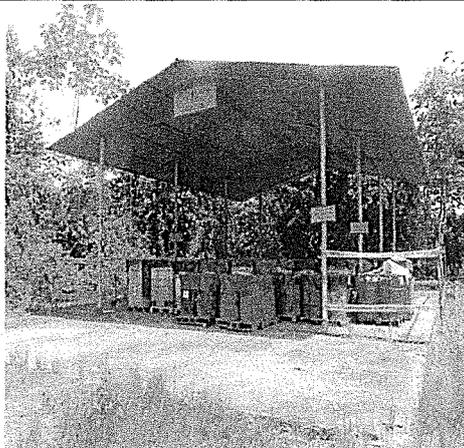
Fotografía N° 165 del Informe N° 0374

En la fotografía se observa que en la Batería de Capahuari Sur, existe un área destinada para el almacenamiento de residuos sólidos peligrosos (tierra contaminada, borras, cenizas).

FOTO N° 165: E341448 N9690097 (PSAD 56) / Almacén de residuos sólidos peligrosos en la Batería de Capahuari Sur.

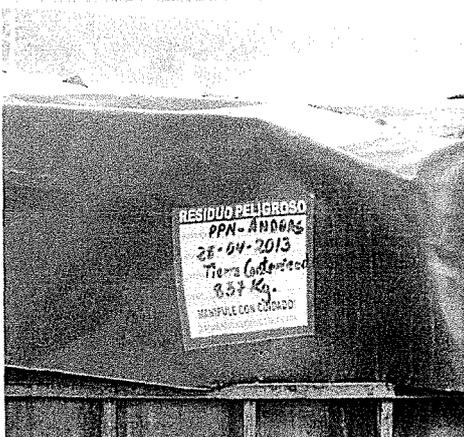
Fotografía N° 166 del Informe N° 0374

En la fotografía se observa que en la Batería de Capahuari Sur, existe un área destinada para el almacenamiento de residuos sólidos peligrosos (tierra contaminada, borras, cenizas).

FOTO N° 166: E341448 N9690097 (PSAD 56) / Almacén de residuos sólidos peligrosos en la Batería de Capahuari Sur.

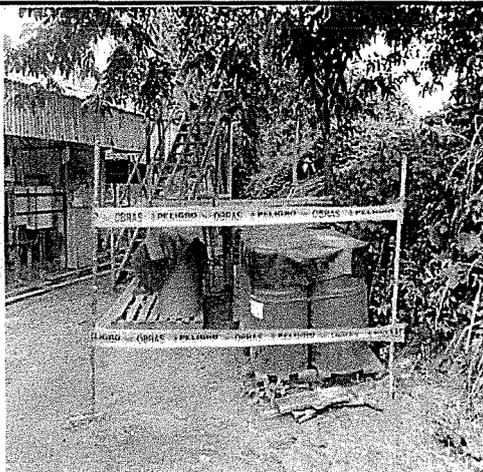
Fotografía N° 170 del Informe N° 0374

En la fotografía se observa que en la zona del incinerador inoperativo, según lo manifestado por el administrado, se almacena residuos peligrosos como cenizas, tierra contaminada, residuos de fibra de vidrio, filtros de aceite, baterías usadas en recipientes tapados sobre parihuelas a la intemperie, bajo suelo natural con vegetación.

FOTO N° 170: E341684 N9690551 (PSAD 56) / Incinerador Capahuari Sur.

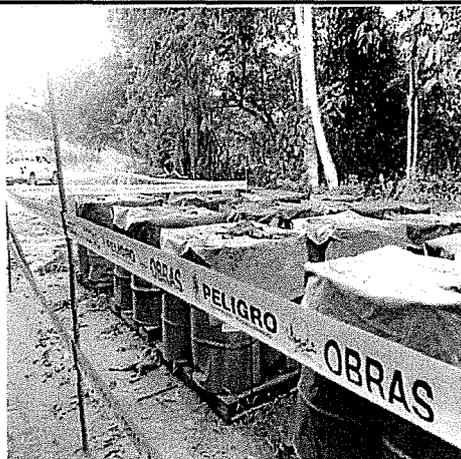
Fotografía N° 171 del Informe N° 0374

En la fotografía se observa que en la zona del incinerador inoperativo, según lo manifestado por el administrado, se almacena residuos peligrosos como cenizas, tierra contaminada, residuos de fibra de vidrio, filtros de aceite, baterías usadas en recipientes tapados sobre parihuelas a la intemperie, bajo suelo natural con vegetación.

FOTO N° 171: E341684 N9690551 (PSAD 56) / Incinerador Capahuari Sur.

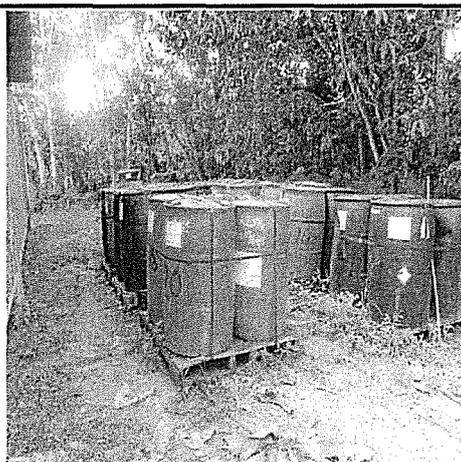
Fotografía N° 172 del Informe N° 0374

En la fotografía se observa que en la zona del incinerador inoperativo, según lo manifestado por el administrado, se almacena residuos peligrosos como cenizas, tierra contaminada, residuos de fibra de vidrio, filtros de aceite, baterías usadas en recipientes tapados sobre parihuelas a la intemperie, bajo suelo natural con vegetación.

FOTO N° 172: E341684 N9690551 (PSAD 56) / Incinerador Capahuari Sur.

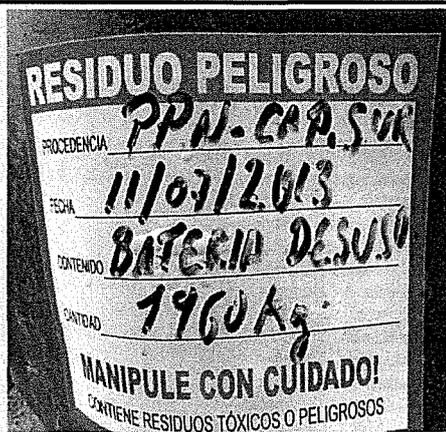
Fotografía N° 173 del Informe N° 0374

En la fotografía se observa que en la zona del incinerador inoperativo, según lo manifestado por el administrado, se almacena residuos peligrosos como cenizas, tierra contaminada, residuos de fibra de vidrio, filtros de aceite, baterías usadas en recipientes tapados sobre parihuelas a la intemperie, bajo suelo natural con vegetación.

FOTO N° 173: E341684 N9690551 (PSAD 56) / Incinerador Capahuari Sur.

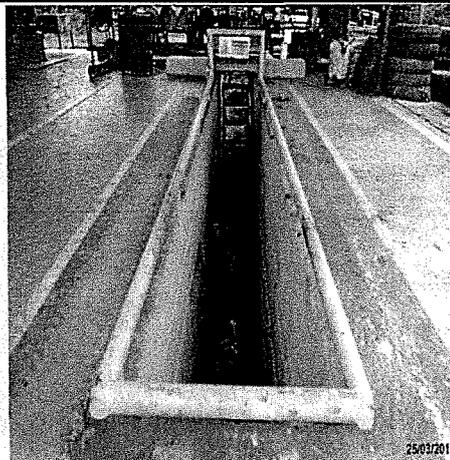
Fotografía N° 178 del Informe N° 0374

En la fotografía se observa, la rampa de mantenimiento vehicular, en cuyo interior se encuentra un balde de 10 gal. de capacidad conteniendo residuo líquido de aceite.

FOTO N° 178: E0373735 N9723756/ Taller de Llantería y Lubricación.

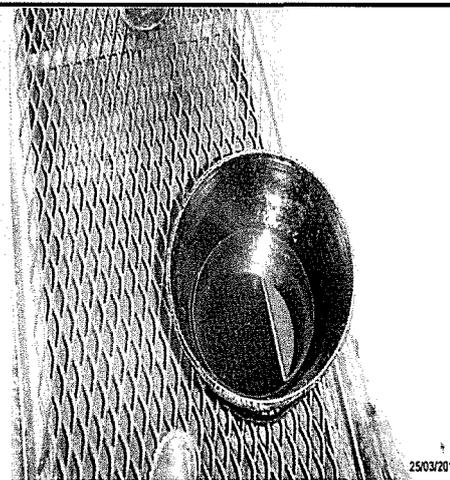
Fotografía N° 179 del Informe N° 0374

En la fotografía se observa, un balde de 10 gal. de capacidad conteniendo residuo líquido de aceite, colocado sobre la rampa de mantenimiento vehicular.

FOTO N° 179: E0373735 N9723756/ Taller de Llantería y Lubricación.

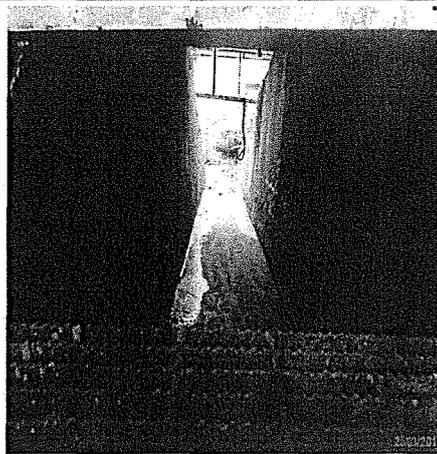
Fotografía N° 180 del Informe N° 0374

En la fotografía se observa, el canal de drenaje de la rampa de mantenimiento vehicular, el cual no tiene un sistema de contención para residuos líquidos.

FOTO N° 180: E0373735 N9723756/ Taller de Llantería y Lubricación.

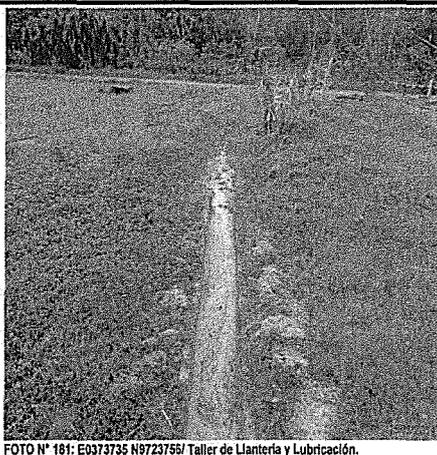
Fotografía N° 181 del Informe N° 0374

En la fotografía se observa, el área natural por donde finalmente vierte el canal de drenaje de la rampa de mantenimiento vehicular.

FOTO N° 181: E0373735 N9723756/ Taller de Llantería y Lubricación.

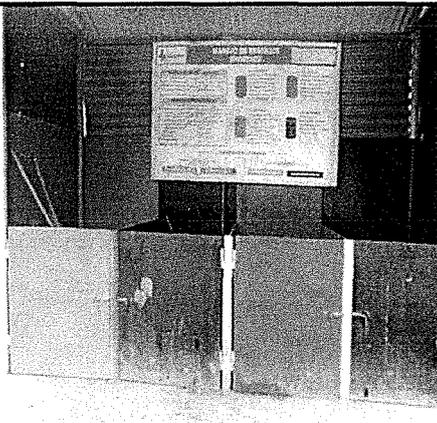
Fotografía N° 182 del Informe N° 0374

En la fotografía se observa, el almacén temporal de residuos sólidos (punto verde) del campamento Shivyacu, en donde se encontró una inadecuada segregación de residuos peligrosos, mezclado con residuos comunes.

FOTO N° 182: E0373754 N9723724/ Almacén Temporal de Residuos Sólidos.

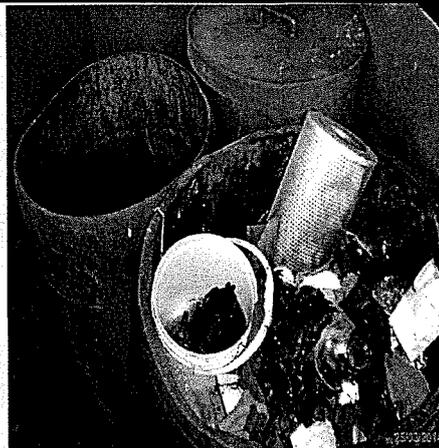
Fotografía N° 183 del Informe N° 0374

En la fotografía se observa, que el contenedor de residuos peligrosos no reaprovechables, se encontraba mezclado con residuos comunes como, vasos y envolturas de plástico.

FOTO N° 183: E0373754 N9723724/ Almacén Temporal de Residuos Sólidos.

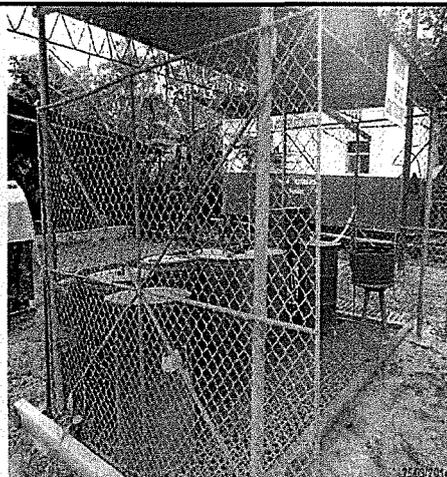
Fotografía N° 184 del Informe N° 0374

En la fotografía se observa, el almacén primario de residuos sólidos (punto verde) del área de construcciones del campamento Shiviayacu, en donde se encontró una inadecuada segregación de residuos peligrosos, mezclado con residuos comunes.

FOTO N° 184: E0373747 N9723640/ Almacén Primario de Residuos Sólidos.

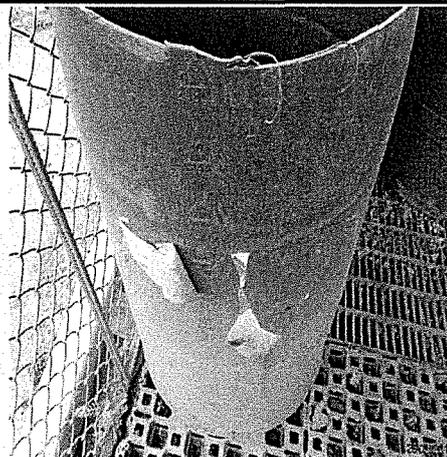
Fotografía N° 185 del Informe N° 0374

En la fotografía se observa, el cilindro de color negro para residuos peligrosos, el cual no se encuentra rotulado.

FOTO N° 185: E0373747 N9723640/ Almacén Primario de Residuos Sólidos.

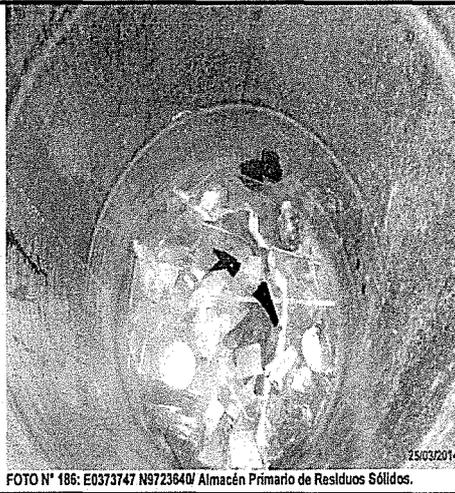
Fotografía N° 186 del Informe N° 0374

En la fotografía se observa, el cilindro de color negro con residuos peligrosos mezclado con residuos de vidrio.

FOTO N° 186: E0373747 N9723640/ Almacén Primario de Residuos Sólidos.

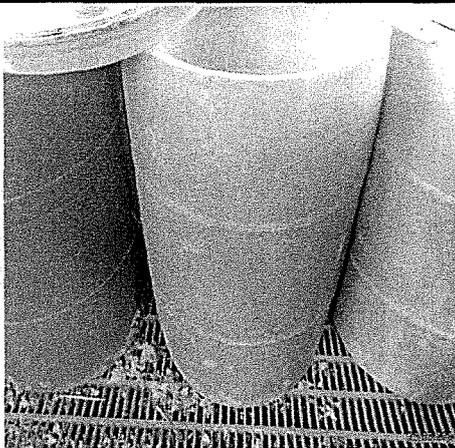
Fotografía N° 187 del Informe N° 0374

En la fotografía se observa, el cilindro de color azul para residuos comunes, el cual no se encuentra rotulado.

FOTO N° 187: E0373747 N9723640/ Almacén Primario de Residuos Sólidos.

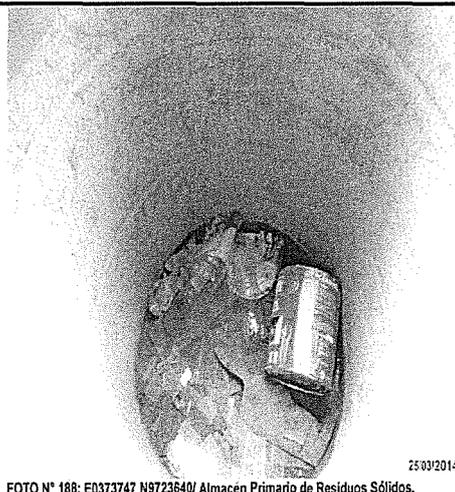
Fotografía N° 188 del Informe N° 0374

En la fotografía se observa, el cilindro de color azul con residuos comunes, mezclados con residuos peligrosos como lata de pintura.

FOTO N° 188: E0373747 N9723640/ Almacén Primario de Residuos Sólidos.

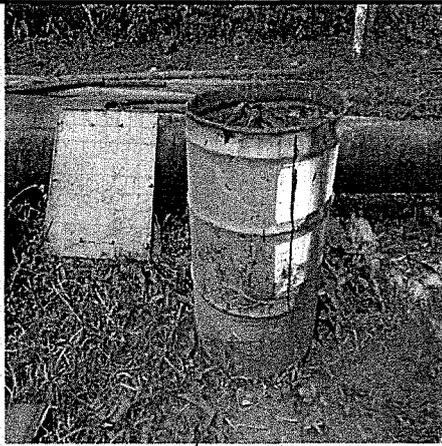
Fotografía N° 189 del Informe N° 0374

En la fotografía se observa, un cilindro de 42 gal. de capacidad con residuos líquidos peligrosos, colocado a la intemperie y sobre suelo desprotegido.

FOTO N° 189: E0373704 N9723574/ Área de Construcciones.

En la fotografía se observa, suelo afectado con hidrocarburo, debido a las maniobras de retiro de cilindros con residuos peligrosos (borra), de las fotografías N° 189, 190 y 191.

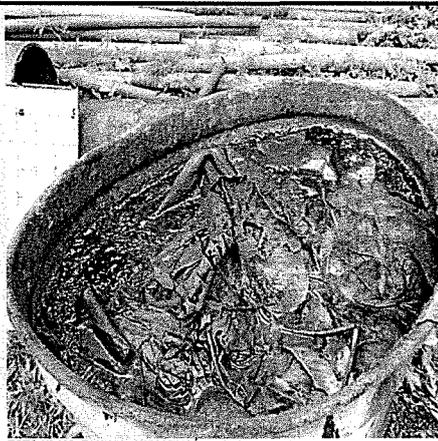
Fotografía N° 190 del Informe N° 0374

En la fotografía se observa, el contenido del residuo del interior del cilindro.

FOTO N° 190: E0373704 N9723574/ Área de Construcciones.

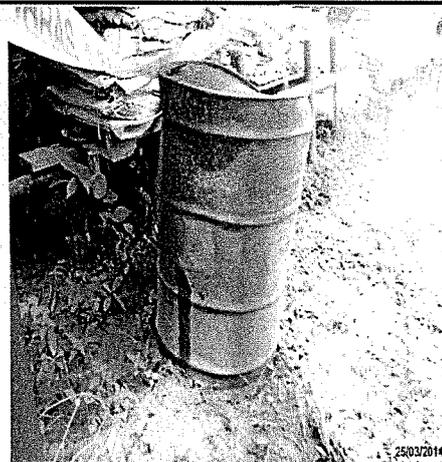
Fotografía N° 191 del Informe N° 0374

En la fotografía se observa, un cilindro de 42 gal. de capacidad, con agujeros a 30 cm de altura, con residuos líquidos peligrosos, colocado a la intemperie, y sobre suelo desprotegido.

FOTO N° 191E0373747 N9723640/ Área de Construcciones.

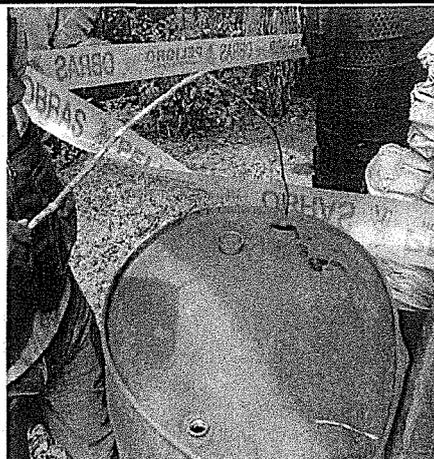
Fotografía N° 192 del Informe N° 0374

En la fotografía se observa, la mancha de residuo líquido del interior del cilindro impregnado sobre una rama.

FOTO N° 192: E0373747 N972364W Área de Construcciones.

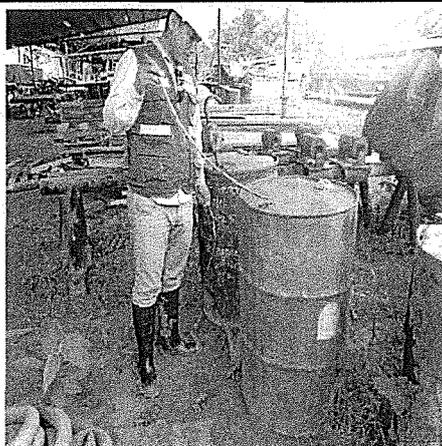
Fotografía N° 193 del Informe N° 0374

En la fotografía se observa, dos cilindros de 42 gal. de capacidad, con residuos líquidos peligrosos, colocado a la intemperie, y sobre suelo desprotegido.

FOTO N° 193: E0373720 N9723608/ Área de Construcciones.

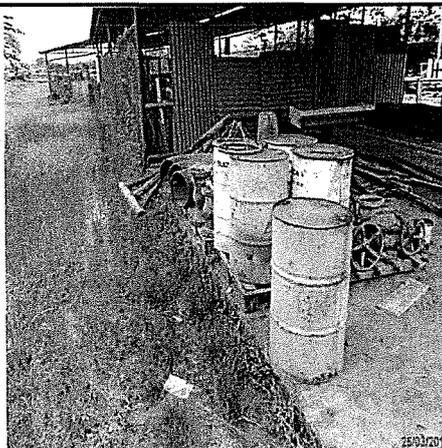
Fotografía N° 194 del Informe N° 0374

En la fotografía se observa, cinco cilindros de 42 gal. de capacidad con residuos líquidos peligrosos, sin sistema de contención.

FOTO N° 194: E0373651 N9723572/ Área de Construcciones.

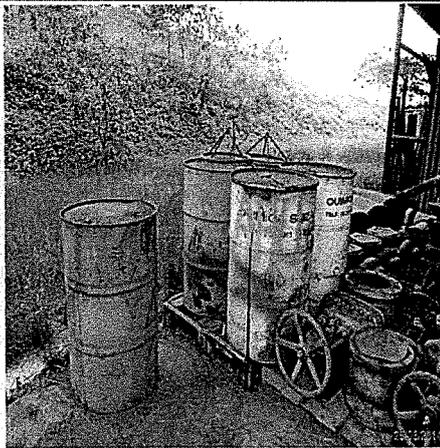
Fotografía N° 195 del Informe N° 0374

En la fotografía se observa, que uno de los cinco cilindros con residuos líquidos peligrosos presenta un agujero por donde está liqueando.

FOTO N° 195: E0373651 N9723572/ Área de Construcciones.

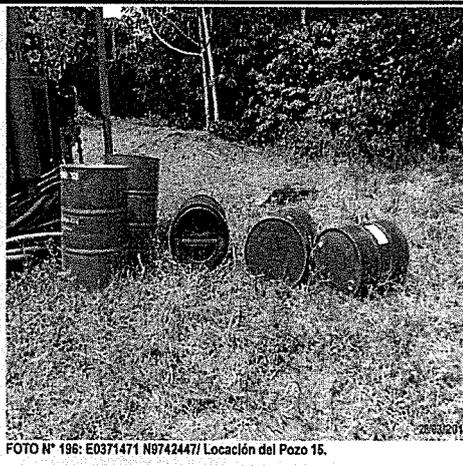
Fotografía N° 196 del Informe N° 0374

En la fotografía se observa, residuos peligrosos de cilindros que han tenido químicas, manejados por la empresa Petrex, colocados a la intemperie y sobre suelo desprotegido.

FOTO N° 196: E0371471 N9742447/ Locación del Pozo 15.

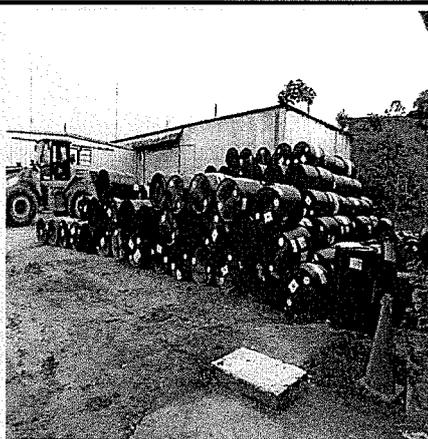
Fotografía N° 201 del Informe N° 0374

En la fotografía se observa, cilindros vacíos de 42 gal. de capacidad que hablan contenido sustancias químicas, las cuales están apiladas y colocadas a la intemperie y sobre suelo desprotegido.

FOTO N° 201: E0375716 N9713131/ Área J del Almacén de Químicas.

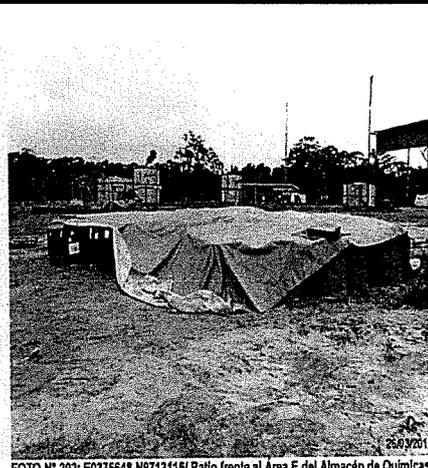
Fotografía N° 202 del Informe N° 0374

En la fotografía se observa, cilindros con residuos peligrosos (borra), muchos sin cerrar, cubiertos con una geomembrana, a la intemperie y sobre suelo desprotegido.

FOTO N° 202: E0375648 N9713115/ Patio frente al Área E del Almacén de Químicas.

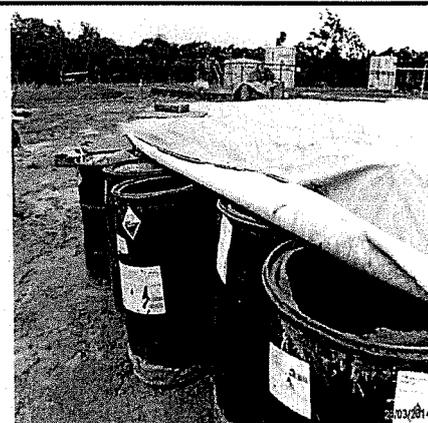
Fotografía N° 203 del Informe N° 0374

En la fotografía se observa, cilindros con residuos peligrosos (borra), muchos sin cerrar, cubiertos con una geomembrana, a la intemperie y sobre suelo desprotegido.

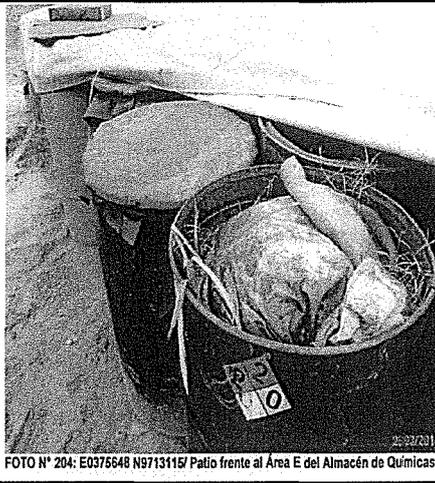
Fotografía N° 204 del Informe N° 0374

En la fotografía se observa, cilindros con residuos peligrosos (borra), muchos sin cerrar, cubiertos con una geomembrana, a la intemperie y sobre suelo desprotegido.

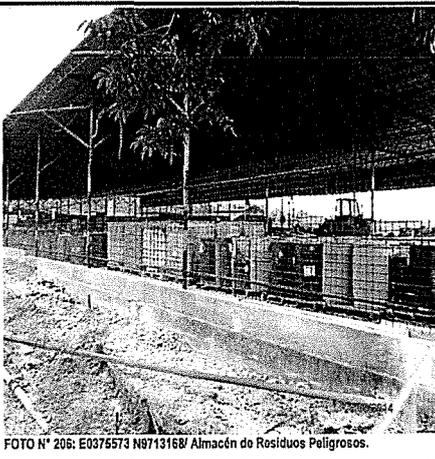
Fotografía N° 206 del Informe N° 0374

En la fotografía se observa, que el drenaje para lixiviados, permite el ingreso de lluvia.

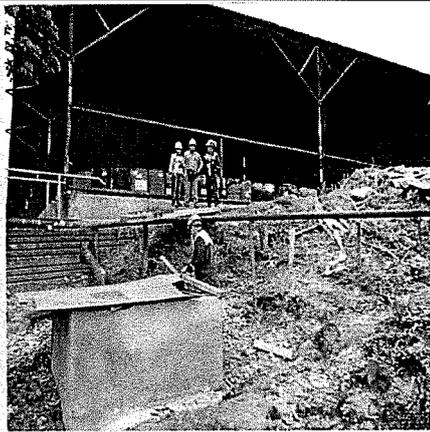
Fotografía N° 207 del Informe N° 0374

En la fotografía se observa, el tanque recolector de lixiviados, el cual se encontraba rebosando de agua.

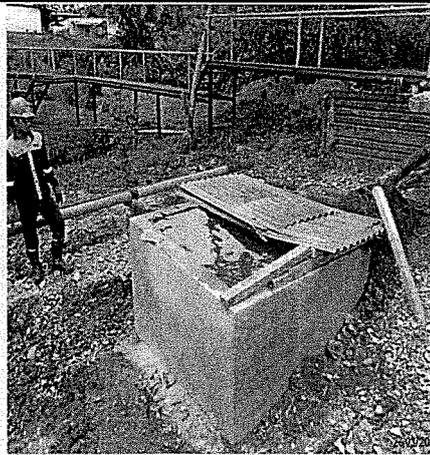
Fotografía N° 208 del Informe N° 0374

En la fotografía se observa, que el tanque recolector de lixiviados, se encontraba rebosando de agua.

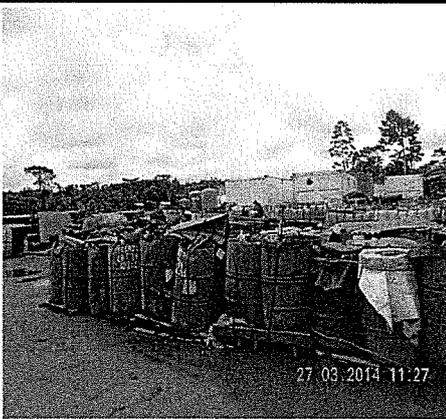
Fotografía N° 209 del Informe N° 0374

En la fotografía se observa cilindros sin tapa y bulk drums que contenían granallas de cobre, desmonte, tubos metálicos, plásticos, jebes, cartones, filtros, maderas, baldes de pintura. Los depósitos se encontraban sobre parihuelas de madera colocados sobre arena y en un área no techada y sin impermeabilización.

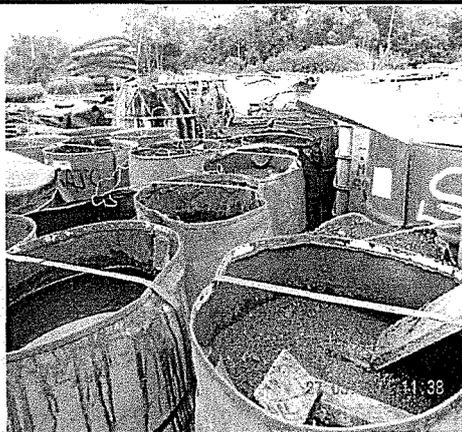
Fotografía N° 210 del Informe N° 0374

En la fotografía se observa cilindros sin tapa y que contenían granallas de cobre, desmonte, tubos metálicos, plásticos, jebes, cartones, filtros, maderas, baldes de pintura. Los depósitos se encontraban sobre pihuelas de madera colocados sobre arena y en un área no techada y sin impermeabilización

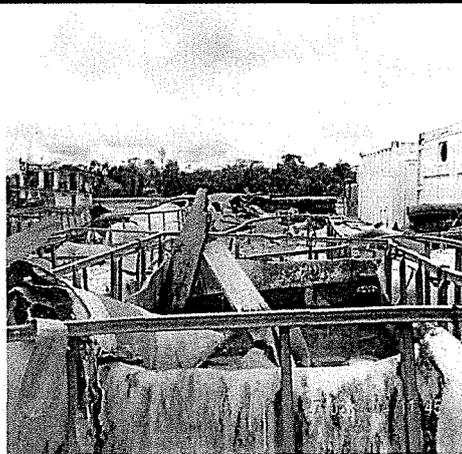
Fotografía N° 211 del Informe N° 0374

En la fotografía se observa bulk drums sin tapa y que contenían, plásticos, jebes, cartones y maderas. Los depósitos se encontraban sobre pihuelas de madera colocados sobre arena y en un área no techada y sin impermeabilización

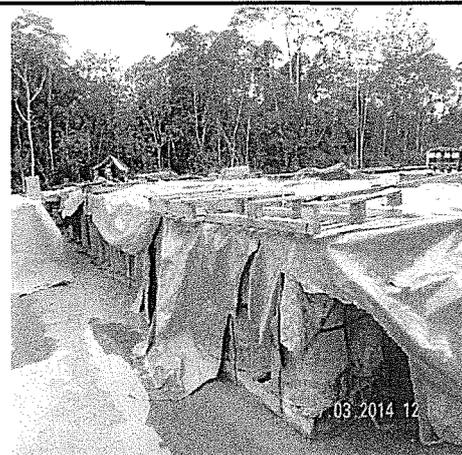
Fotografía N° 212 del Informe N° 0374

En la fotografía se observa el almacenamiento de cilindros que contienen residuos peligrosos, los cuales se encuentran sobre pihuelas de madera dispuestos en la arena, tapados con plásticos y en un área no techada y sin impermeabilización.

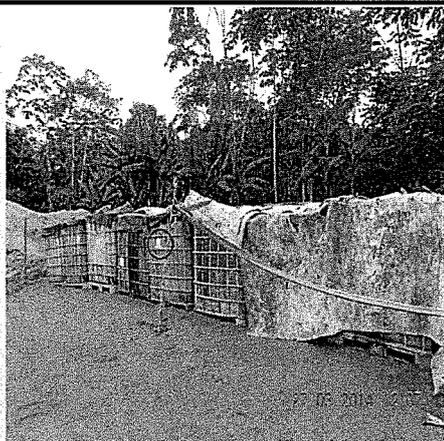
Fotografía N° 213 del Informe N° 0374

En la fotografía se observa bulk drums que contienen residuos peligrosos (tierra contaminada con crudo), los cuales se encuentran sobre pañuelos de madera dispuestos en la arena, están tapados con plásticos y en un área no techada y sin impermeabilización.

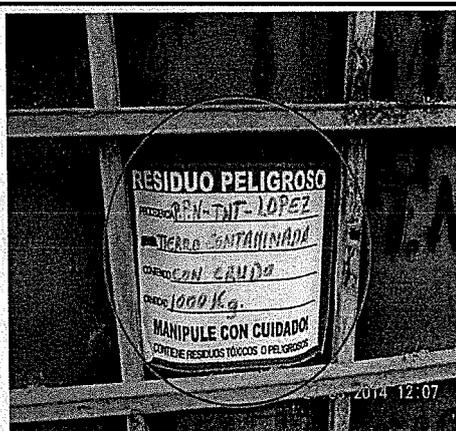
Fotografía N° 214 del Informe N° 0374

En la fotografía se observa la etiqueta de un bulk drum, la cual indica el almacenamiento de 1000 kg de tierra contaminada con crudo.

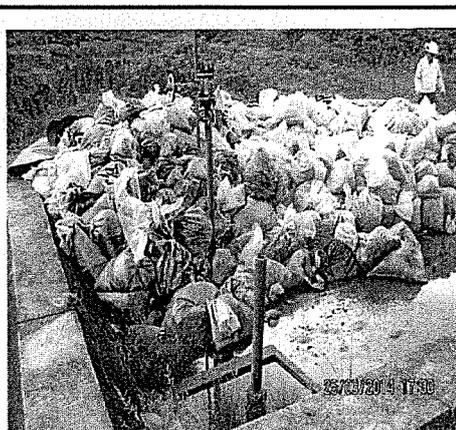
Fotografía N° 216 del Informe N° 0374

En la fotografía se observa, bolsas conteniendo suelo impregnado con hidrocarburo. Producto de la rehabilitación de áreas donde se produjo fugas de hidrocarburo.

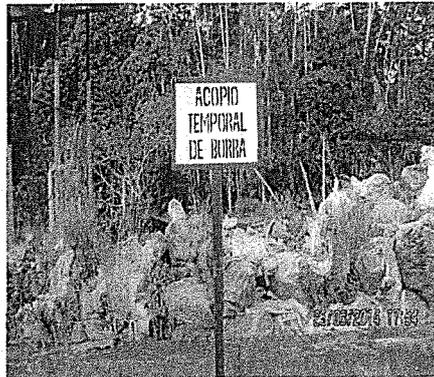
Fotografía N° 217 del Informe N° 0374

En la fotografía se observa, bolsas conteniendo suelo impregnado con hidrocarburo. Producto de la rehabilitación de áreas donde se produjo fugas de hidrocarburo.

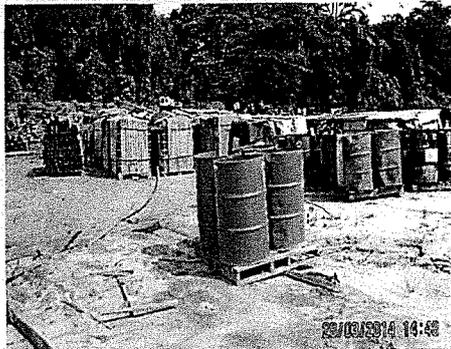
Fotografía N° 218 del Informe N° 0374

En la fotografía se observa, cilindros conteniendo residuos peligrosos (plásticos y trapos impregnados con hidrocarburos).

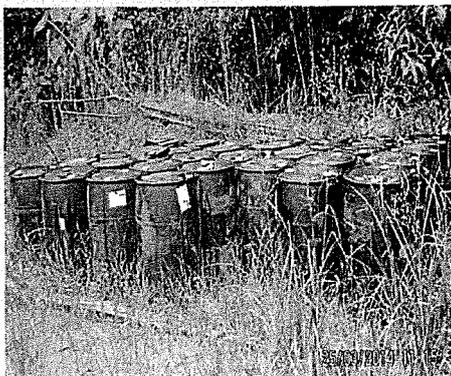
Fotografía N° 219 del Informe N° 0374

En la fotografía se observa, veinte (20) cilindros conteniendo lixiviados de los residuos, provenientes de los trabajos de abandono del relleno sanitario

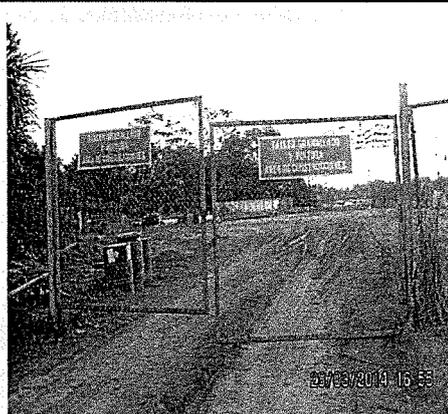
Fotografía N° 220 del Informe N° 0374

En la fotografía se observa, el ingreso principal al almacenamiento chatarras. En su interior se identificó la presencia de cinco (05) cilindros conteniendo agua oleosa.

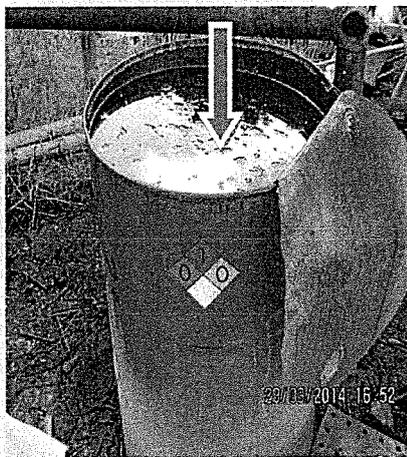
Fotografía N° 221 del Informe N° 0374

En la fotografía se observa, el líquido oleoso almacenado en cilindro y en terreno sin impermeabilizar.

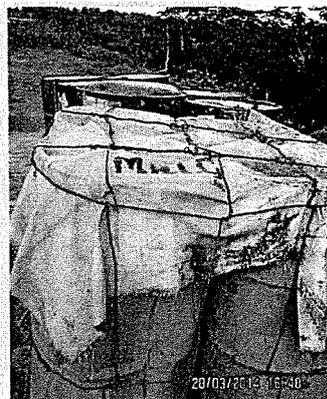
Fotografía N° 222 del Informe N° 0374

En la fotografía se observa, los cilindros conteniendo agua oleosa.

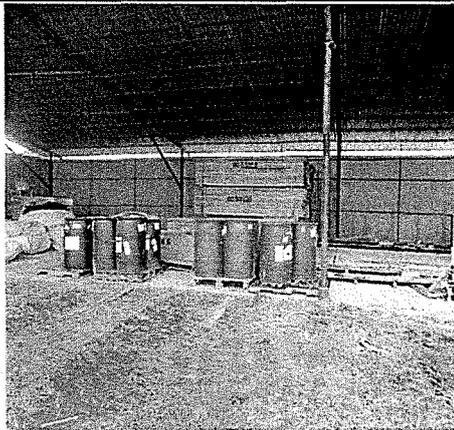
Fotografía N° 77 del Informe N° 0374

En el Almacén Central, se observa el almacenamiento de 12 cilindros de 55 galones llenos con contenido de productos químicos, en un área que no cuenta con un sistema de doble contención.

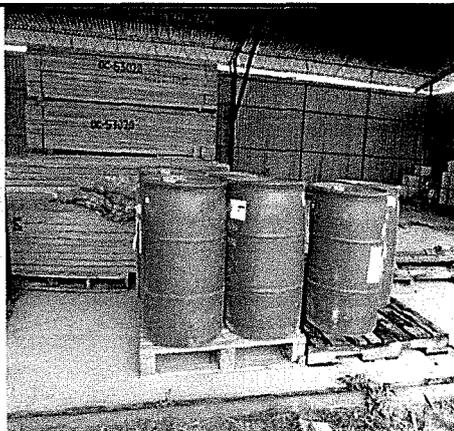
Fotografía N° 78 del Informe N° 0374

En el Almacén Central, se observa el almacenamiento de 12 cilindros de 55 galones llenos con contenido de productos químicos, en un área que no cuenta con un sistema de doble contención.

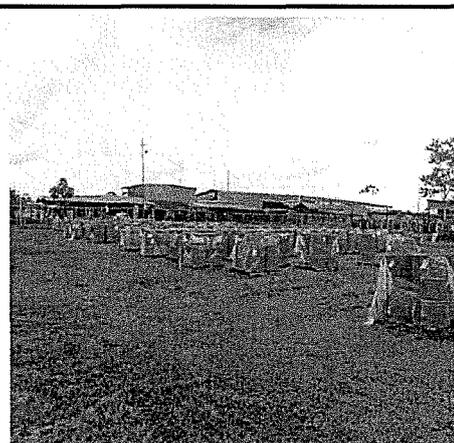
Fotografía N° 79 del Informe N° 0374

En el Almacén Central se observó el almacenamiento de 280 cilindros aprox. de 55 galones llenos con contenido de aceites sobre suelo natural con vegetación (sin impermeabilizar) expuestos a los agentes ambientales (lluvia, viento), además no cuenta con un sistema de doble contención.

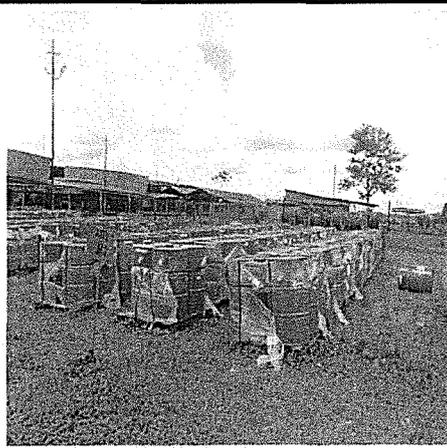
Fotografía N° 80 del Informe N° 0374

En el Almacén Central se observó el almacenamiento de 280 cilindros aprox. de 55 galones llenos con contenido de aceites sobre suelo natural con vegetación (sin impermeabilizar) expuestos a los agentes ambientales (lluvia, viento), además no cuenta con un sistema de doble contención.

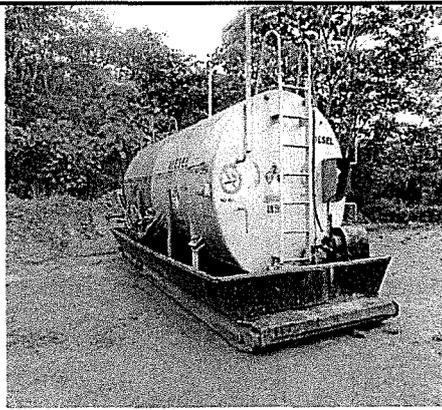
Fotografía N° 81 del Informe N° 0374

En la fotografía de la locación de los pozos CN10 y CN12 se observa el almacenamiento de una cisterna de dos compartimientos de agua y diesel (1450 galones cada uno), respecto al almacenamiento solo contaba con una contención primaria, fallando de esta manera la contención secundaria, asimismo estaban expuestos a los agentes ambientales (lluvia).

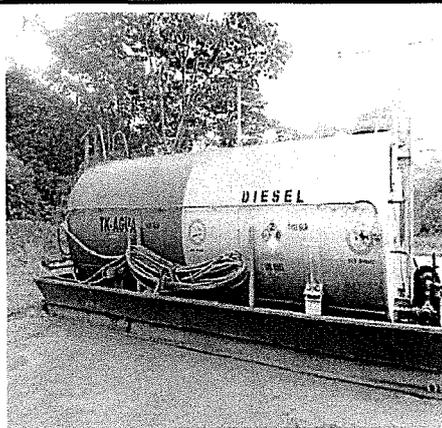
Fotografía N° 82 del Informe N° 0374

En la fotografía de la locación de los pozos CN10 y CN12 se observa el almacenamiento de una cisterna de dos compartimientos de agua y diesel (1450 galones cada uno), respecto al almacenamiento solo contaba con una contención primaria, fallando de esta manera la contención secundaria, asimismo estaban expuestos a los agentes ambientales (lluvia).

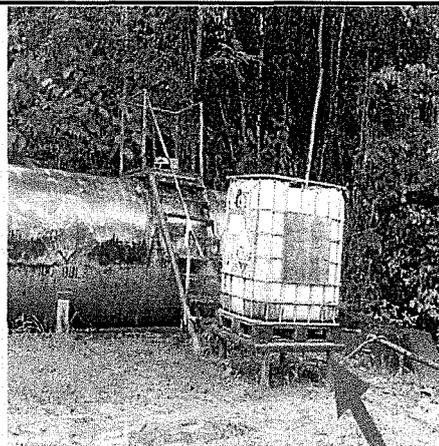
Fotografía N° 83 del Informe N° 0374

En la vía de acceso de la locación del pozo CN02 al pozo CN08 (Coordenadas PSAD 56: 332647 E, 9705556 N, se observó el almacenamiento de un bulk drum con contenido de floculante a la intemperie y sin sistema de doble contención.

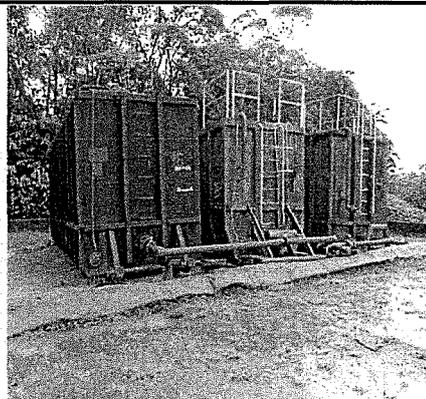
Fotografía N° 84 del Informe N° 0374

En la locación del pozo CN-03, se observó el almacenamiento de 03 Frack Tank (100 barriles) de diesel en un área que no cuenta con una contención secundaria, ante posibles derrames, ni se encuentra techado.

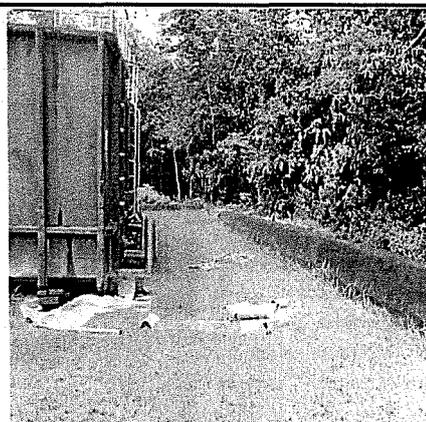
Fotografía N° 85 del Informe N° 0374

En la locación del pozo CN-03, se observó el almacenamiento de 03 Frack Tank (100 barriles) de diesel en un área que no cuenta con una contención secundaria, ante posibles derrames, ni se encuentra techado.

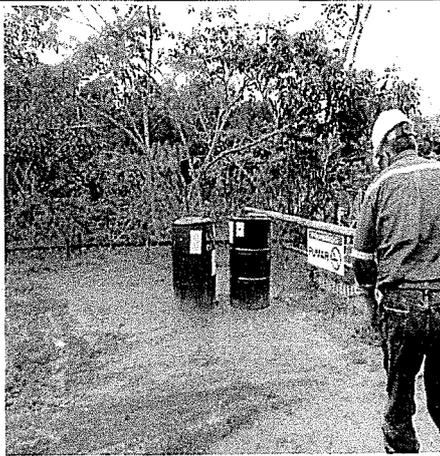
Fotografía N° 86 del Informe N° 0374

En la fotografía de la locación del pozo CS-32, se observó el almacenamiento de 02 cilindros de 55 galones de productos químicos en un área que no cuenta con un sistema de doble contención, ante posibles derrames ni se encuentra techado.

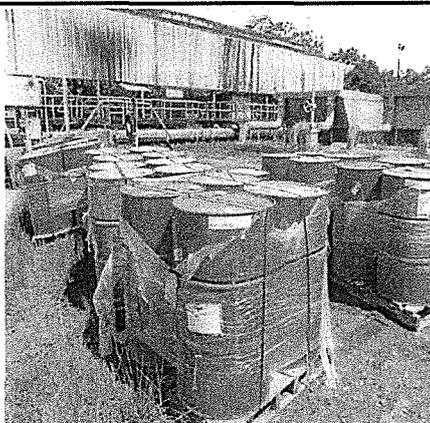
Fotografía N° 87 del Informe N° 0374

En la fotografía de la Bateria de Capahuari Sur, se observó el almacenamiento de 30 cilindros aprox. de 55 galones llenos con contenido de aceites, sin contar con un sistema de doble contención y a la intemperie.

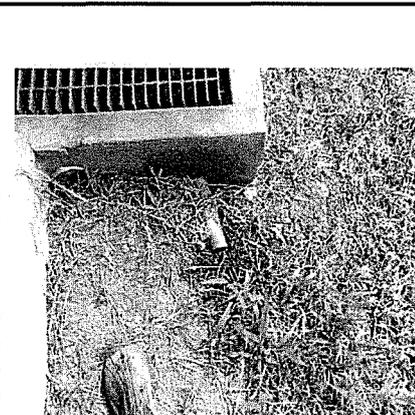
Fotografía N° 91 del Informe N° 0374

En la fotografía se observa, En el área de los generadores de la locación del pozo Tambo 04, se observó que la tubería de vertimiento de la canaleta de drenaje (contención ante derrames) está conectada directamente hacia el suelo natural sin ningún tipo de válvula de cierre y apertura, permitiendo de esta manera el contacto directo de los aceites, lubricantes utilizados hacia el suelo en caso de que sean derramados, al respecto se percibió organolépticamente que los suelos de la salida de la tubería están impregnados con hidrocarburos en mínimas cantidades.

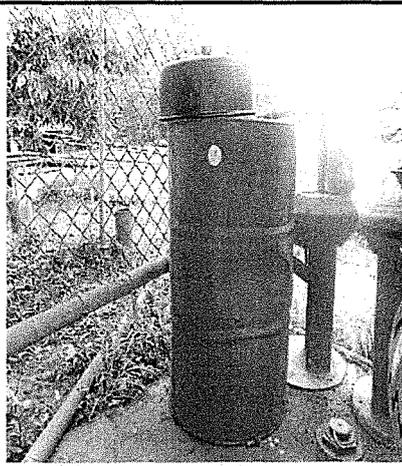
Fotografía N° 92 del Informe N° 0374

En la fotografía se observa, un cilindro de 42 gal. de capacidad conteniendo lubricante desconocido, colocado sobre el límite perimétrico de una losa de concreto, sin embargo no contaba con un sistema de doble contención.

FOTO N° 92: E0373735 N9723756/ Taller de Llantería y Lubricación.

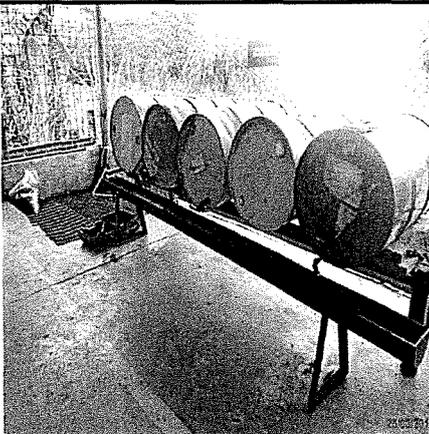
Fotografía N° 93 del Informe N° 0374

En la fotografía se observa, una hilera de cinco cilindros de 42 gal. de capacidad, con sustancias químicas, de los cuales cuatro de ellos, con los productos Shell Mysella Oil LA SAE 40, Corona S68, Heat Transfer Oil, y Cariva, no contaban en el lugar con las Hojas de Seguridad de Materiales.

FOTO N° 93: E0373748 N9723768/ Taller de Bombas.
