EXPEDIENTE : N° 028-2015-OEFA-DFSAI/PAS-MCA
ADMINISTRADOS : PLUSPETROL NORTE S.A.
UNIDAD PRODUCTIVA : LOTE 1-AB
UBICACIÓN : DISTRITO DE TROMPETEROS, TIGRE Y
ANDOAS, PROVINCIA DE LORETO Y DATEM
DEL MARAÑÓN, DEPARTAMENTO DE LORETO
SECTOR : HIDROCARBUROS LÍQUIDOS
MATERIA : MEDIDAS CAUTELARES

SUMILLA: *En el presente procedimiento administrativo sancionador seguido de oficio por el Organismo de Evaluación y Fiscalización Ambiental – OEFA contra Pluspetrol Norte S.A., se ordena como medidas cautelares que en un plazo no mayor de catorce (14) días hábiles contados a partir del día siguiente de la notificación de la presente Resolución cumpla con lo siguiente:*

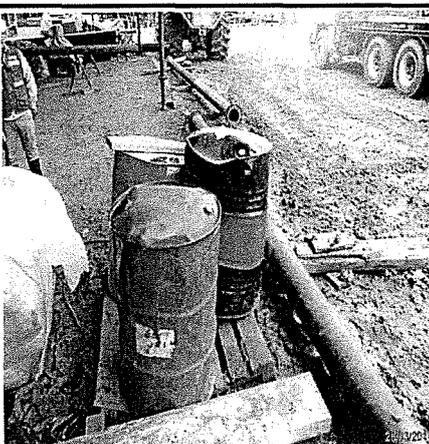
Fotografía N° 94 del Informe N° 0374

En la fotografía se observa, tres cilindros de 42 gal. de capacidad conteniendo los productos químicos Shell turbo T46, Ursa Premium TDX Plus, y Mobil M440, colocados en una tarima de madera, en un área no impermeabilizada y sin sistema de doble contención.

FOTO N° 94: E0373699 N9723602/ Área de Construcciones.

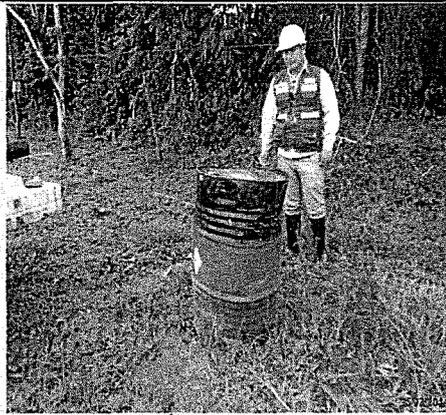
Fotografía N° 95 del Informe N° 0374

En la fotografía se observa, un cilindro de 42 gal. de capacidad, conteniendo el producto químico Ursa Premium TDX Plus, colocado a la intemperie, en un área no impermeabilizada y sin sistema de doble contención.

FOTO N° 95: E0373741 N9723631/ Área de Construcciones...

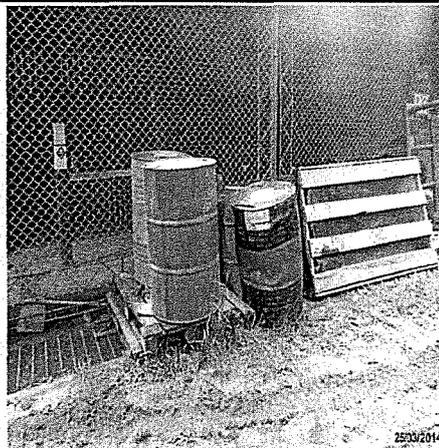
Fotografía N° 96 del Informe N° 0374

En la fotografía se observa, dos cilindros de 42 gal. de capacidad, conteniendo sustancias químicas desconocidas sin rotulo, en un área no impermeabilizada y sin sistema de doble contención.

FOTO N° 96: E0373720 N9723608/ Área de Construcciones.

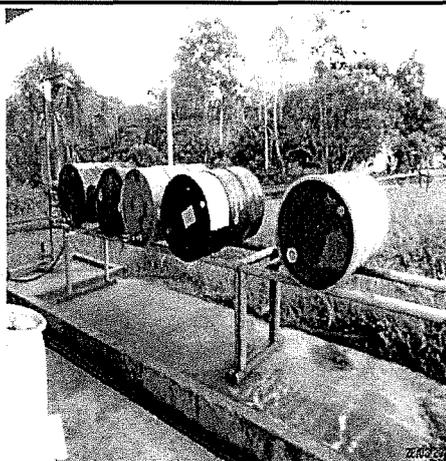
Fotografía N° 97 del Informe N° 0374

En la fotografía se observa, cinco cilindros de 42 gal. de capacidad conteniendo las sustancias químicas DMO 46X, Bactron K-54, BH 10, y Defoamer JV-124, colocados sobre el perímetro interno del patio de químicas, sin embargo no contaba con sistema de doble contención.

FOTO N° 97: E0373818 N9723954/ Batería de Producción.

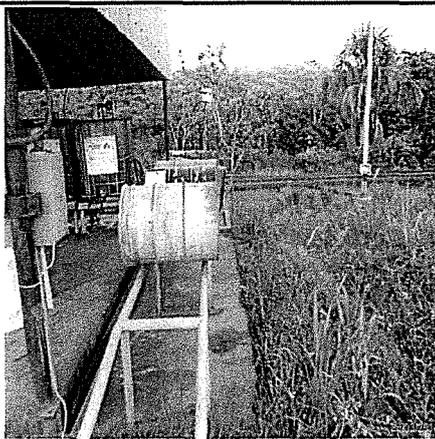
Fotografía N° 98 del Informe N° 0374

En la fotografía se observa, el área natural colindante con el patio de químicas, sobre el cual se encuentran ubicados los cinco cilindros de 42 gal. de capacidad conteniendo las sustancias química.

FOTO N° 98: E0373818 N9723964/ Batería de Producción.

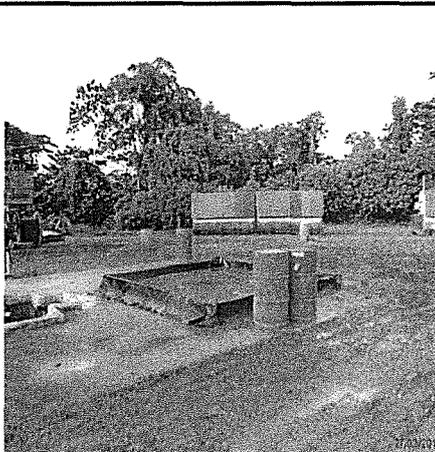
Fotografía N° 99 del Informe N° 0374

En la fotografía se observa, dos cilindros de 42 gal. de capacidad con lubricantes Tellus 68 y lubricante Shell Spirax S2 A8, JW-140, respectivamente, colocado a la intemperie, en un área no impermeabilizada y sin sistema de doble contención.

FOTO N° 99: E0373081 N9723332/ Locación del Pozo 13.

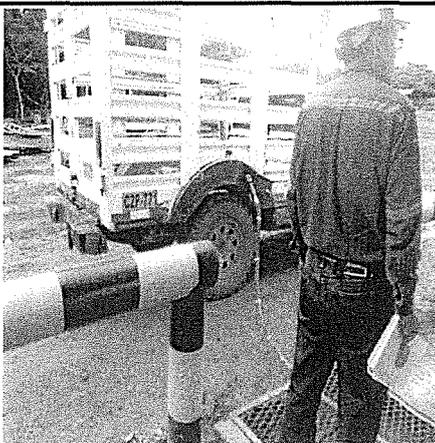
Fotografía N° 100 del Informe N° 0374

En la fotografía se observa, que personal de la compañía ULLOA, realizaba el llenado del tanque de combustible del vehículo, sin haber colocado previamente sobre la superficie del suelo, una bandeja antiderrame.

FOTO N° 100: E0373739 N9723674/ Grifo de Combustible.

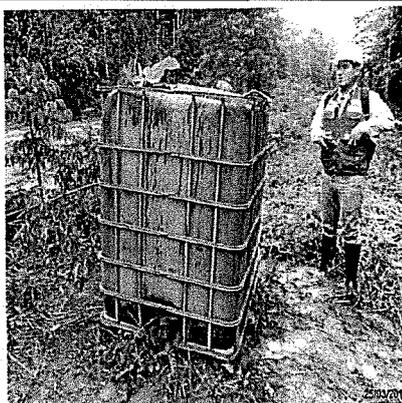
Fotografía N° 101 del Informe N° 0374

En la fotografía se observa, que en el tramo comprendido del Km 7,0 al Km 10,0 de la línea de diesel Shivyacu - Km. 12 Noreste, del yacimiento Shivyacu, durante las actividades de corte y retiro de la tubería de 2 pulg. de diámetro, que el diesel retenido en el interior de la tubería era colectado en un cubo de 300 gal. de capacidad, el cual estaba colocado a la intemperie, en un área no impermeabilizada y sin sistema de doble contención.

FOTO N° 101: E0374155 N9730457/ Línea de Diesel Shivyacu - Km. 12 Noreste.

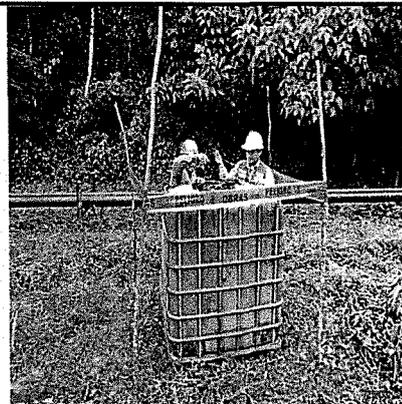
Fotografía N° 102 del Informe N° 0374

En la fotografía se observa, que en el tramo comprendido del Km 7,0 al Km 10,0 de la línea de diesel Shivyacu - Km. 12 Noreste, del yacimiento Shivyacu, durante las actividades de corte y retiro de la tubería de 2 pulg. de diámetro, que el diesel retenido en el interior de la tubería era colectado en un cubo de 300 gal. de capacidad, el cual estaba colocado a la intemperie, en un área no impermeabilizada y sin sistema de doble contención.

FOTO N° 102: E0374280 N9730990/ Línea de Diesel Shivyacu - Km. 12 Noreste.

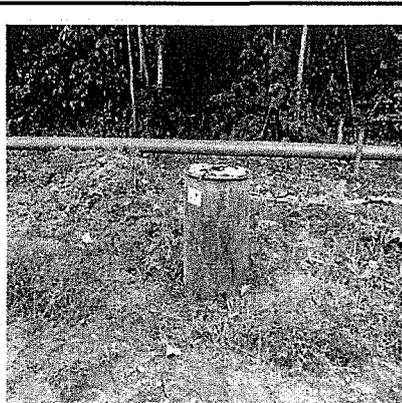
Fotografía N° 103 del Informe N° 0374

En la fotografía se observa, que en el tramo comprendido del Km 7,0 al Km 10,0 de la línea de diesel Shivyacu - Km. 12 Noreste, del yacimiento Shivyacu, durante las actividades de corte y retiro de la tubería de 2 pulg. de diámetro, que el diesel retenido en el interior de la tubería era colectado en un cilindro de 42 gal. de capacidad, el cual estaba colocado a la intemperie, en un área no impermeabilizada y sin sistema de doble contención.

FOTO N° 103: E0374430 N9731197/ Línea de Diesel Shivyacu - Km. 12 Noreste.

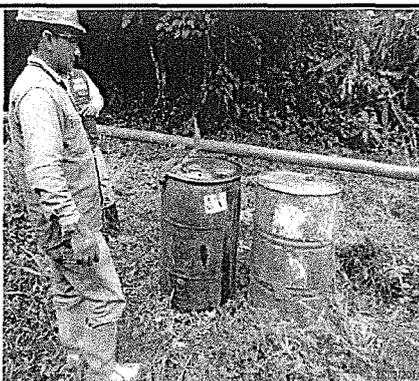
Fotografía N° 104 del Informe N° 0374

En la fotografía se observa, que en el tramo comprendido del Km 7,0 al Km 10,0 de la línea de diesel Shivyacu – Km. 12 Noreste, del yacimiento Shivyacu, durante las actividades de corte y retiro de la tubería de 2 pulg. de diámetro, que el diesel retenido en el interior de la tubería era colectado en dos cilindros de 42 gal. de capacidad, los cuales estaban colocado a la intemperie, en un área no impermeabilizada y sin sistema de doble contención.

FOTO N° 104: E0374573 N9731546/ Línea de Diesel Shivyacu – Km. 12 Noroeste.

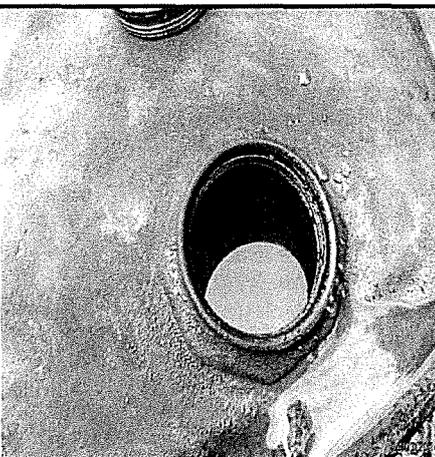
Fotografía N° 105 del Informe N° 0374

En la fotografía se observa, el contenido del interior de uno de los cilindros de la fotografía N° 134, encontrados en el tramo comprendido del Km 7,0 al Km 10,0 de la línea de diesel Shivyacu – Km. 12 Noreste, del yacimiento Shivyacu.

FOTO N° 105: E0374573 N9731546/ Línea de Diesel Shivyacu – Km. 12 Noroeste.

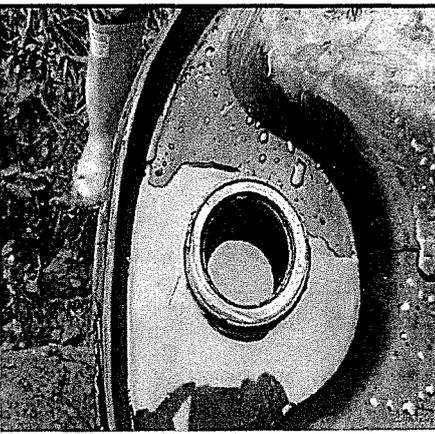
Fotografía N° 106 del Informe N° 0374

En la fotografía se observa, el contenido del interior de otro de los cilindros de la fotografía N° 135, encontrados en el tramo comprendido del Km 7,0 al Km 10,0 de la línea de diesel Shivyacu – Km. 12 Noreste, del yacimiento Shivyacu.

FOTO N° 106: E0374573 N9731546/ Línea de Diesel Shivyacu – Km. 12 Noroeste.

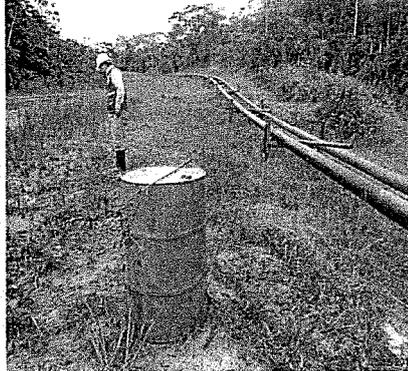
Fotografía N° 107 del Informe N° 0374

En la fotografía se observa, que en el tramo comprendido del Km 7,0 al Km 10,0 de la línea de diesel Shivyacu – Km. 12 Noroeste, del yacimiento Shivyacu, durante las actividades de corte y retiro de la tubería de 2 pulg. de diámetro, que el diesel retenido en el interior de la tubería era colectado en un cilindro de 42 gal. de capacidad, el cual estaba colocado a la intemperie, en un área no impermeabilizada y sin sistema de doble contención.

FOTO N° 107: E0374716 N9731839/ Línea de Diesel Shivyacu – Km. 12 Noroeste.

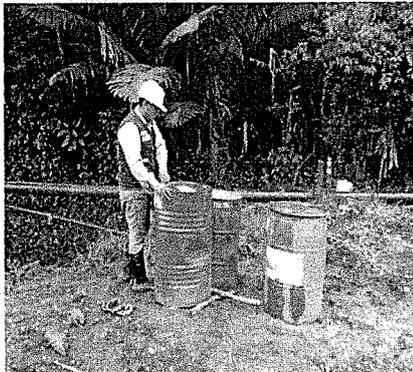
Fotografía N° 108 del Informe N° 0374

En la fotografía se observa, que en el tramo comprendido del Km 7,0 al Km 10,0 de la línea de diesel Shivyacu – Km. 12 Noroeste, del yacimiento Shivyacu, durante las actividades de corte y retiro de la tubería de 2 pulg. de diámetro, que el diesel retenido en el interior de la tubería era colectado en tres cilindros de 42 gal. de capacidad, los cuales estaban colocados a la intemperie, en un área no impermeabilizada y sin sistema de doble contención.

FOTO N° 108: E0374796 N9732047/ Línea de Diesel Shivyacu – Km. 12 Noroeste.

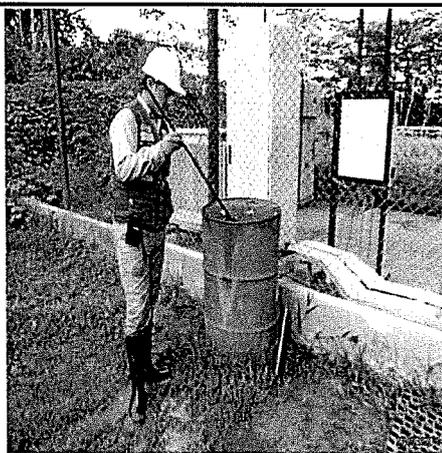
Fotografía N° 109 del Informe N° 0374

En la fotografía se observa, un cilindro de 42 gal. de capacidad conteniendo diesel, colocado a la intemperie, en un área no impermeabilizada y sin sistema de doble contención.

FOTO N° 109: E0373495 N9723135/ Locación del Pozo 30.

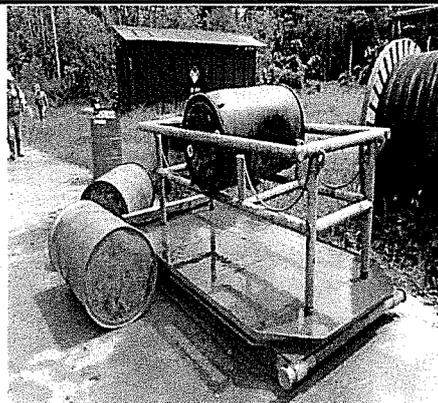
Fotografía N° 110 del Informe N° 0374

En la fotografía se observa, dos cilindros dosificadores de 42 gal. de capacidad, que contenía uno de ellos lubricante ubicado sobre losa de concreto y el otro química Biocida-X, ubicado sobre un soporte metálico, colocado a la intemperie, y sin sistema de doble contención.

FOTO N° 110: E0362328 N9730127/ Locación de los Pozos 1504, 1508 y 1509.

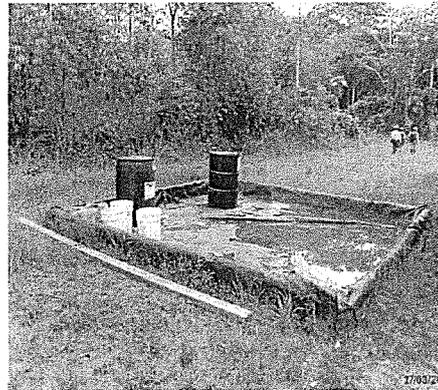
Fotografía N° 111 del Informe N° 0374

En la fotografía se observa, dos cilindros de 42 gal. de capacidad uno con Estabilizador Clay-Trol XPR y otro con Agente Humectante BWR-BA, tres baldes de 10 gal. de capacidad dos con Secuestrante de Oxígeno Noxygen L, y uno con Defoamer LD-8, y dos galoneras de 5 gal. de capacidad con Biocida, colocado a la intemperie, y sobre geomembrana parchada y con agujeros.

FOTO N° 111: E0362328 N9730122/ Locación de los Pozos 1504, 1508 y 1509.

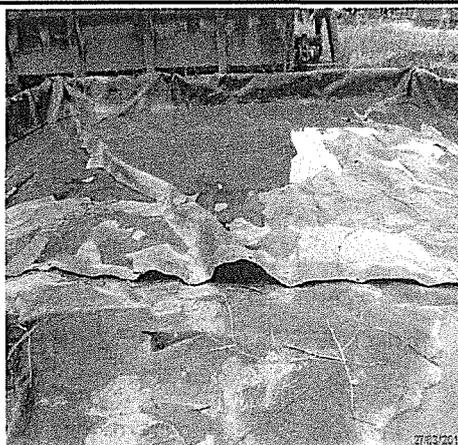
Fotografía N° 112 del Informe N° 0374

En la fotografía se observa, la geomembrana parchada y con agujeros, sobre la cual se encuentra colocadas las sustancias químicas de la fotografía N° 166.

FOTO N° 112: E0362328 N9730122/ Locación de los Pozos 1504, 1508 y 1509.

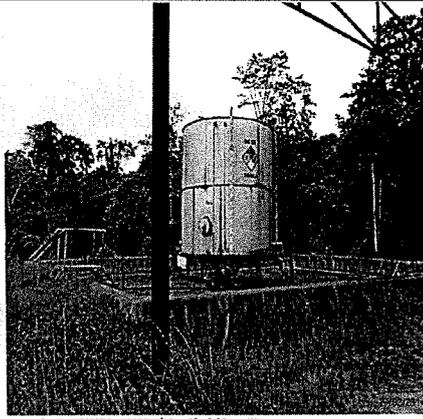
Fotografía N° 113 del Informe N° 0374

En la fotografía se observa, dentro de la zona estanca del tanque de diesel, un balde que coleccionaba agua de lluvia con residuos de hidrocarburo de la línea de diesel que alimenta a los generadores.

FOTO N° 113: E0362276 N9730011/ Locación del Pozo 1X.

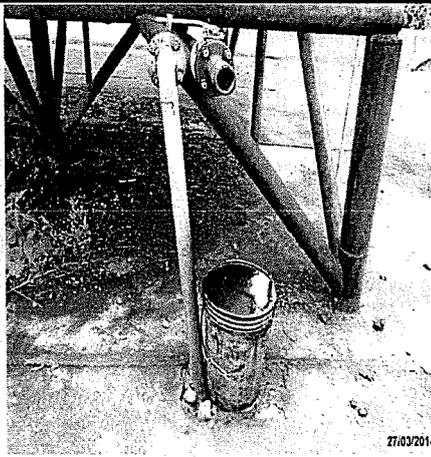
Fotografía N° 114 del Informe N° 0374

En la fotografía se observa, dentro de la zona estanca del tanque de diesel, un balde que coleccionaba agua de lluvia con residuos de hidrocarburo de la línea de diesel que alimenta a los generadores, así mismo debajo se encontraba un agujero sobre la losa de concreto, y vegetación crecida.

FOTO N° 114: E0362276 N9730011/ Locación del Pozo 1X.

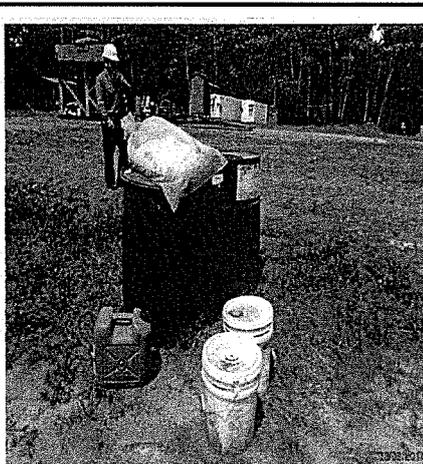
Fotografía N° 115 del Informe N° 0374

En la fotografía se observa, dos cilindros de 42 gal. de capacidad uno con Estabilizador Clay-Trol XPR y otro con Agente Humectante BWR-BA, dos baldes de 10 gal. de capacidad con Secuestrante de Oxígeno Noxygen L, y una galonera de 5 gal. de capacidad con Biocida, y un saco de 25 Kg con Soda Causica, colocados a la intemperie, en un área no impermeabilizada y sin sistema de doble contención.

FOTO N° 115: E0371521 N9742487/ Locación del Pozo 15.

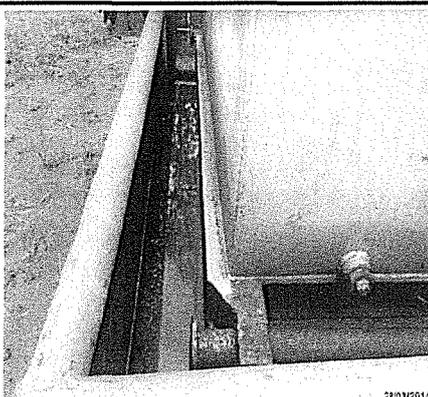
Fotografía N° 116 del Informe N° 0374

En la fotografía se observa, la bandeja de contención de un tanque de diesel de 26 bls. operado por la empresa Petrex, presentaba agua de lluvia con residuos de hidrocarburo, el cual estaba liqueando hacia suelo desprotegido, a través del conducto de drenaje.

FOTO N° 116: E0371473 N9742507/ Locación del Pozo 15.

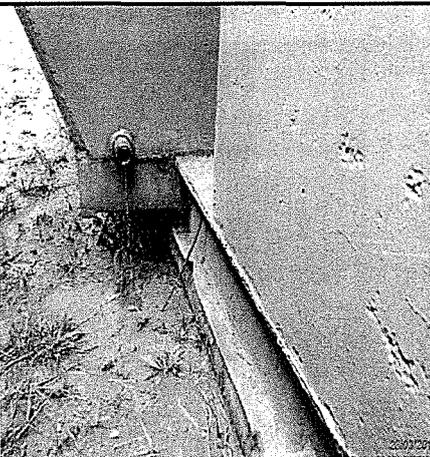
Fotografía N° 117 del Informe N° 0374

En la fotografía se observa, la bandeja de contención de un tanque de diesel de 26 bls. operado por la empresa Petrex, presentaba agua de lluvia con residuos de hidrocarburo, el cual estaba liqueando hacia suelo desprotegido, a través del conducto de drenaje.

FOTO N° 117: E0371473 N9742507/ Locación del Pozo 15.

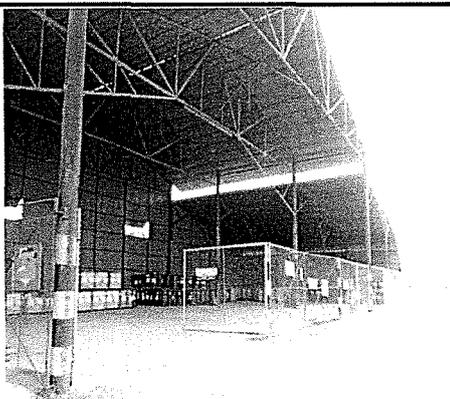
Fotografía N° 118 del Informe N° 0374

Teniente López
A. En el área J del almacén de químicos, del campamento Teniente López, en las coordenadas N0375750, E9713131, se halló agujeros sobre el techo, lo cual permite el ingreso de lluvia hacia el interior del almacén, así mismo se detectó que el piso de concreto, presentaba grietas, formación de moho, y residuos de químicas, las cuales estaban cubiertas con suelo arcilloso, no cuenta con sistema de doble contención, y la parte frontal del almacén muy abiertas, permitiendo el ingreso de lluvia.

En la fotografía se observa, el área J del almacén de químico, el cual no cumple con las condiciones ambientales de un almacén.

FOTO N° 118: E0375750 N9713131/ Área J del Almacén de Químicas.

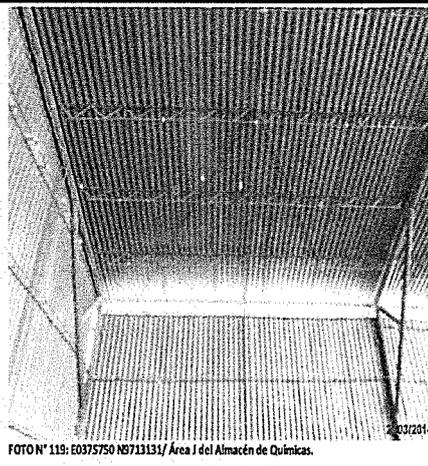
Fotografía N° 119 del Informe N° 0374

En la fotografía se observa, agujeros sobre el techo, lo cual permite el ingreso de lluvia hacia el interior del almacén.

FOTO N° 119: E0375750 N9713131/ Área I del Almacén de Químicos.

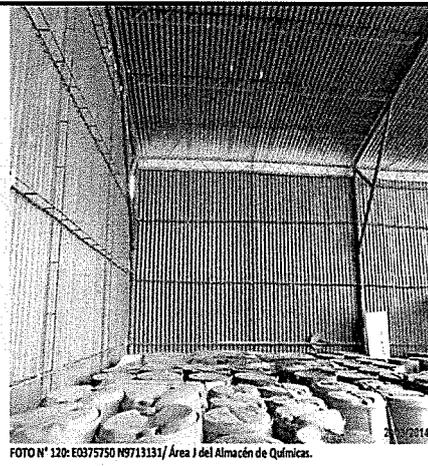
Fotografía N° 120 del Informe N° 0374

En la fotografía se observa, agujeros sobre el techo, lo cual permite el ingreso de lluvia hacia el interior del almacén.

FOTO N° 120: E0375750 N9713131/ Área I del Almacén de Químicos.

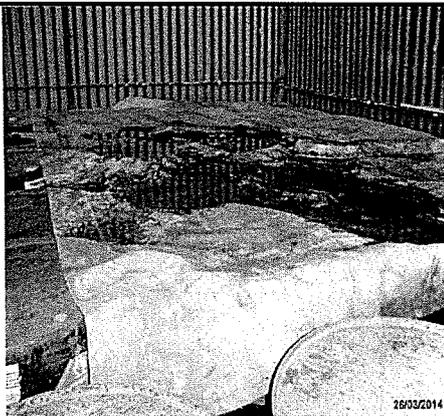
Fotografía N° 121 del Informe N° 0374

En la fotografía se observa, formación de moho encima los cilindros con sustancias químicas.

FOTO N° 121: E0375750 N9713131/ Área I del Almacén de Químicos.

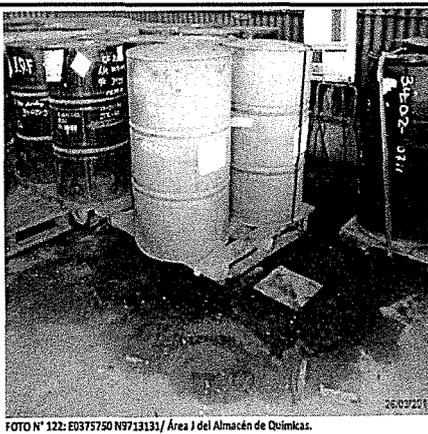
Fotografía N° 122 del Informe N° 0374

En la fotografía se observa, formación de moho sobre la superficie de los cilindros con sustancias químicas, y residuos de químicas, las cuales estaban cubiertas con suelo arcilloso.

FOTO N° 122: E0375750 N9713131/ Área I del Almacén de Químicas.

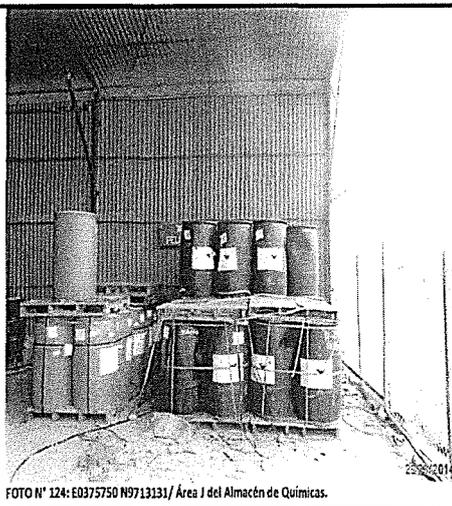
Fotografía N° 124 del Informe N° 0374

En la fotografía se observa, que el almacén no cuenta con sistema de doble contención.

FOTO N° 124: E0375750 N9713131/ Área I del Almacén de Químicas.

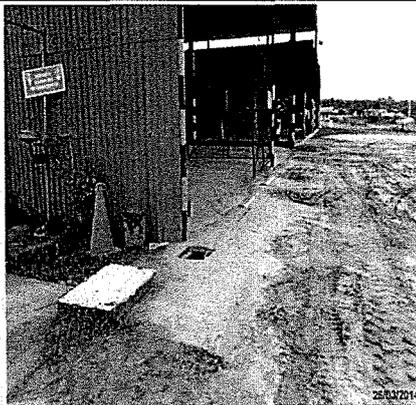
Fotografía N° 125 del Informe N° 0374

En la fotografía se observa, que el almacén no cuenta con sistema de doble contención, el drenaje exterior permite el ingreso de agua de lluvia.

FOTO N° 125: E0375750 N9713131/ Área I del Almacén de Químicas.

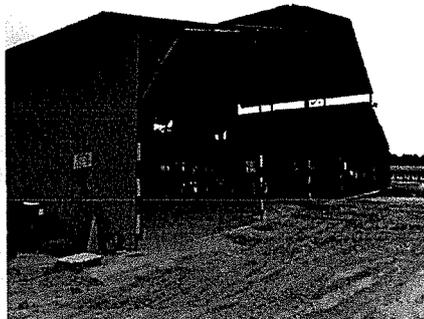
Fotografía N° 126 del Informe N° 0374

En la fotografía se observa, que la parte frontal del almacén es muy abierta, permitiendo el ingreso de lluvia.

FOTO N° 126: E0375750 N9713131/ Área I del Almacén de Químicas.

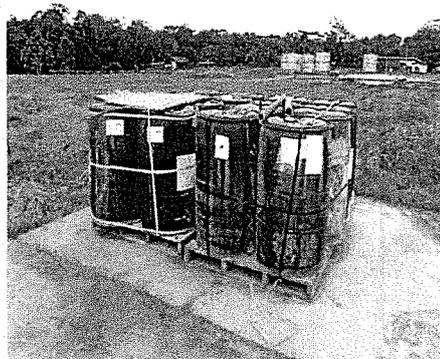
Fotografía N° 127 del Informe N° 0374

En la fotografía se observa, treinta y dos recipientes de 42 gal. de capacidad, con las sustancias químicas Neutralizador BPR 81110, y Demulsificante DWW 8340, sobre tarimas de madera, colocado a la intemperie, en un área no impermeabilizada y sin sistema de doble contención.

FOTO N° 127: E0375716 N9713131/ Patio frente al Área I del Almacén de Químicas.

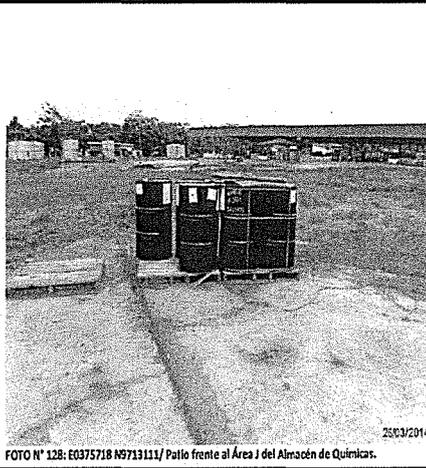
FOTO N° 128: E0375718 N9713111/ Patio frente al Área J del Almacén de Químicas.

En la fotografía se observa, siete recipientes de 42 gal. de capacidad, con la sustancia química Inhibidor de Asfáltenos PAO3042, sobre tarimas de madera, colocado a la intemperie, en un área no impermeabilizada y sin sistema de doble contención.

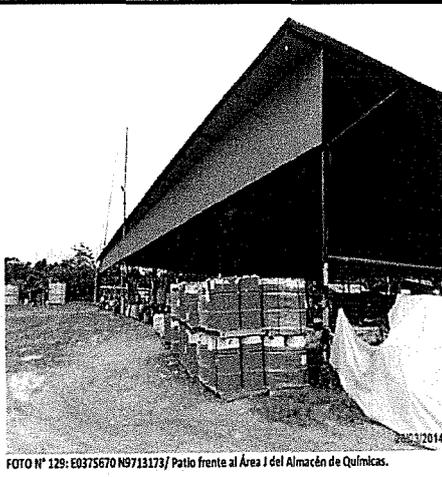
FOTO N° 129: E0375670 N9713173/ Patio frente al Área J del Almacén de Químicas.

En la fotografía se observa, 62 recipientes de 42 gal. de capacidad, con lubricante Shell Argina X2 SAE 40, sobre tarimas de madera, colocado a la intemperie, en un área no impermeabilizada y sin sistema de doble contención.

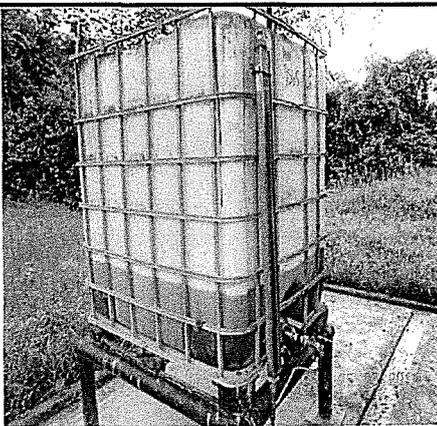
FOTO N° 130: E0401170 N9749908 / Área de Inyección de Químicas -Locación del Pozo San Jacinto 06

En la fotografía se observa un bulk drum conteniendo inhibidor de asfaltenos PAO3042, sin hoja de seguridad MSDS

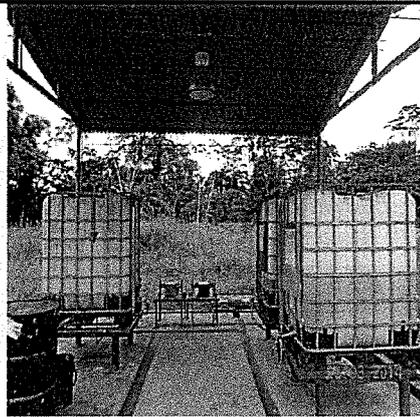
FOTO N° 131: E0401603 N9747605 / Área de Inyección de Químicas - Locación de Pozos San Jacinto 05 y San Jacinto 05

En la fotografía se observa un bulk drum conteniendo inhibidor de asfaltos PA03042, sin hoja de seguridad MSDS.

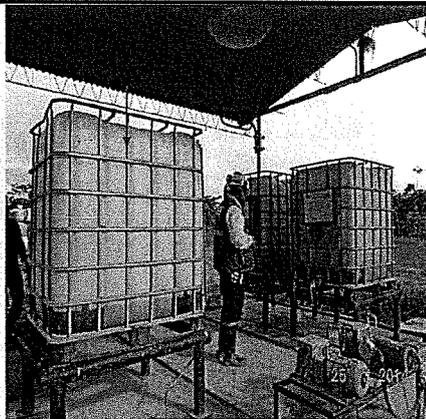
FOTO N° 132: E0404458 N9742532 / Área de Inyección de Químicas - Locación del Pozo San Jacinto 27

En la fotografía se observa un bulk drum conteniendo inhibidor de corrosión CRW9169, sin hoja de seguridad MSDS.

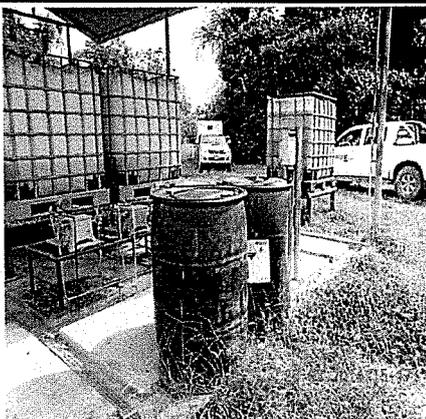
FOTO N° 133: E0405273 N9738987 / Área de Inyección de Químicas -

En la fotografía se observa dos cilindros conteniendo desemulsificante Tretolite DMW8340, sin hojas de seguridad MSDS.

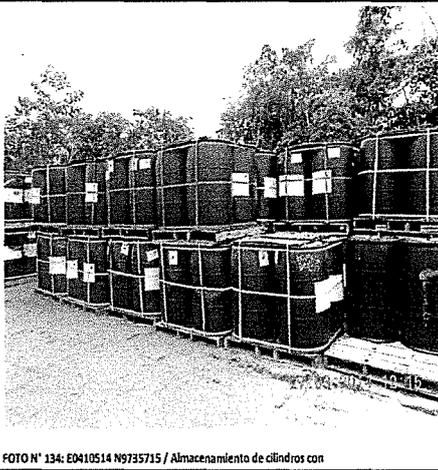
FOTO N° 134: E0410514 N9735715 / Almacenamiento de cilindros con

En la fotografía se observa el almacenamiento de productos químicos en cilindros sellados, los cuales se encontraban sobre parihuelas de madera, colocados sobre arena y en un área no techada y sin impermeabilización.

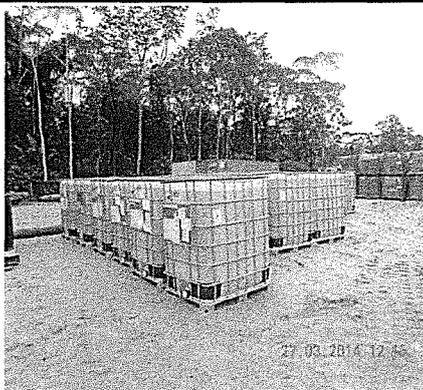
FOTO N° 135: E0410514 N9735715 / Almacenamiento de bulk drums con productos químicos en Bahía 12 de Octubre.

En la fotografía se observa el almacenamiento de productos químicos en bulk drums sellados, los cuales se encontraban sobre parihuelas de madera, colocados sobre arena y en un área no techada y sin impermeabilización.

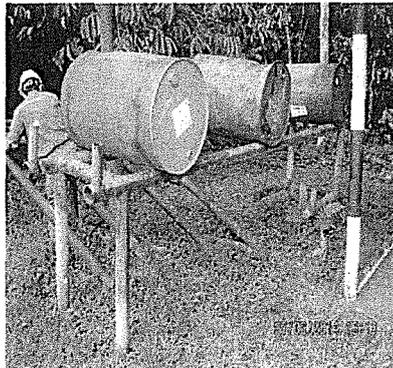
FOTO N° 136: E363571 N9712614 / Bateria Huayuri / Yacimiento Huayuri

En la fotografía se observa, la disposición de cilindros conteniendo aceites-lubricante en terreno no impermeabilizado a inmediaciones de la Bateria Huayuri.

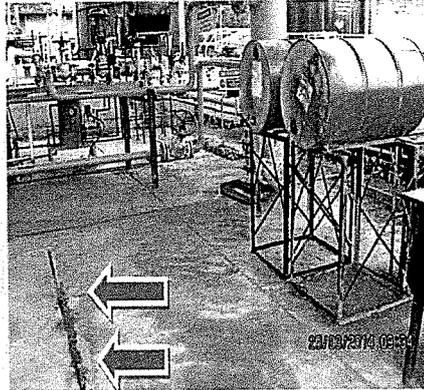
FOTO N° 137: E367105 N9696762 / Área de inyección de químicas – Batería Dorissa / Yacimiento Dorissa.

En la fotografía se observa, que en el área donde se instalan las sustancias químicas las juntas de dilatación no están impermeabilizadas.

- *Impermeabilizar el suelo de las áreas estancas de los tanques y patios de tanques de almacenamiento de hidrocarburos en Andoas, Capahuari Norte, Capahuari Sur, Tambo, Shiviyaçu, Forestal, San Jacinto, Jibarito; así como las juntas de dilatación en Huayurí y Dorissa.*

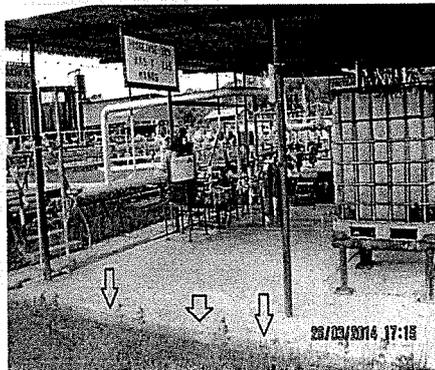
FOTO N° 138: FOTO N° 60: E367105 N9696762 / Área de inyección de químicas – Batería Dorissa / Yacimiento Dorissa.

En la fotografía se observa, que en el área donde se instalan las sustancias químicas no cuenta con un sistema de doble contención.
