Resolución Directoral N° 1017-2015-OEFA/DFSAI

Expediente N° 146-2014-OEFA/DFSAI/PAS

**EXPEDIENTE N°** : 146-2014-OEFA/DFSAI/PAS  
**ADMINISTRADO** : PLUSPETROL PERÚ CORPORATION S.A.<sup>1</sup>  
**UNIDAD PRODUCTIVA** : LOTE 88  
**UBICACIÓN** : DISTRITO DE ECHARATE  
PROVINCIA DE LA CONVENCION  
DEPARTAMENTO DE CUZCO  
**SECTOR** : GAS NATURAL  
**MATERIAS** : ALMACENAMIENTO DE SUSTANCIAS QUÍMICAS  
ACONDICIONAMIENTO DE RESIDUOS SÓLIDOS  
COMPROMISOS AMBIENTALES  
LÍMITES MÁXIMOS PERMISIBLES PARA  
EFLUENTES DOMÉSTICOS  
RESPONSABILIDAD ADMINISTRATIVA  
MEDIDAS CORRECTIVAS  
REGISTRO DE ACTOS ADMINISTRATIVOS

**SUMILLA:** Se declara la existencia de responsabilidad administrativa de Pluspetrol Perú Corporation S.A. debido a la comisión de las siguientes infracciones:

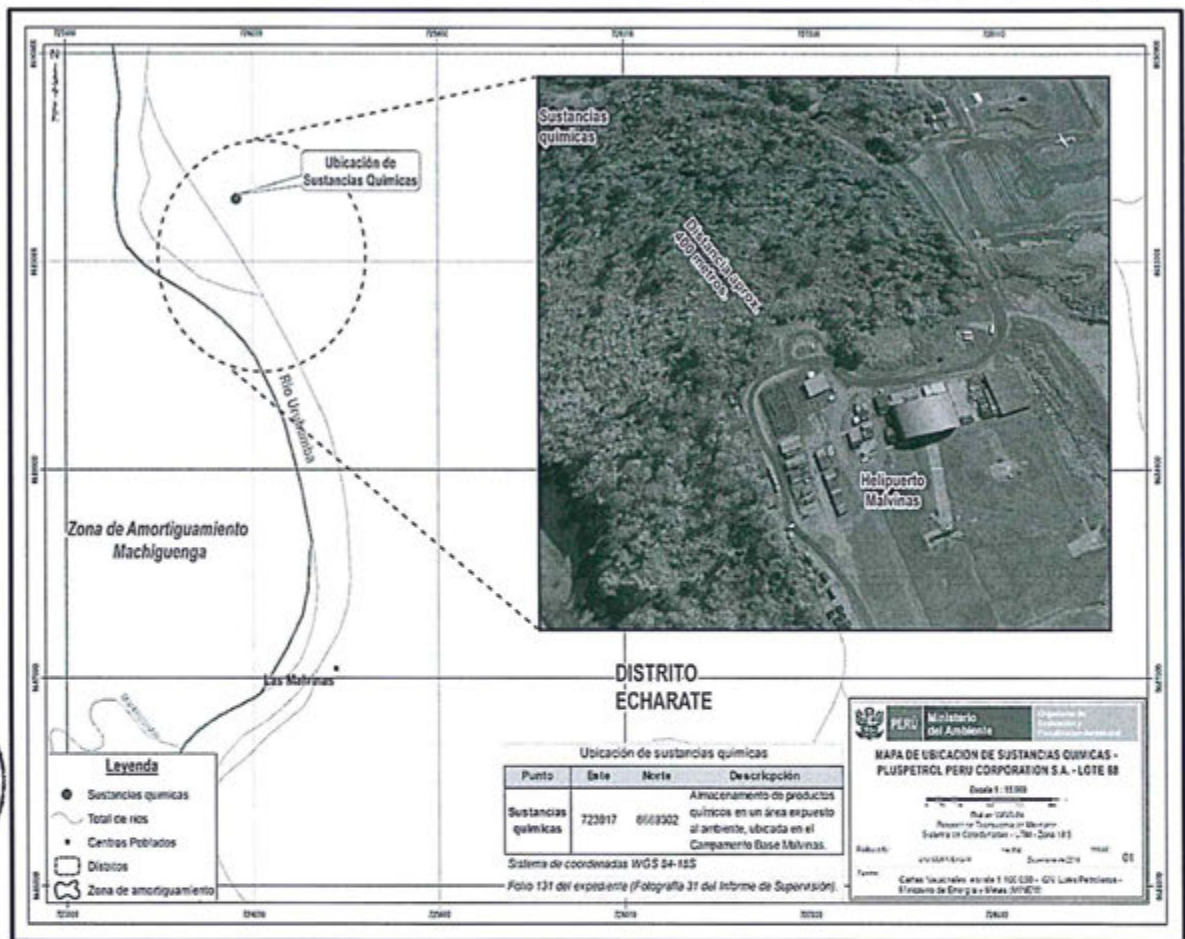
Figura N° 1

Mapa de ubicación de las sustancias químicas (coordenadas 723917E, 8689302N) encontradas durante la visita de supervisión y del área de carga (helipuerto)

32. Por tanto, ha quedado acreditado que las las sustancias químicas se encontraban en condición de almacenamiento, alejadas del área de carga de productos (helipuerto).
33. Por otro lado, la empresa indicó que los productos fueron trasladados a su destino final (Locación San Martín Este) el 19 de mayo del 2013, quedando la zona totalmente vacía, por lo que al haberse subsanado la conducta y al no haber generado riesgo o daños al ambiente o la salud, debe aplicarse lo dispuesto en el Literal b) del Numeral 11.1 del Artículo 11° de la Ley del SINEFA, modificada por la Ley N° 30011. El administrado adjuntó una (1) toma fotográfica para acreditar que la zona donde fueron hallados los productos químicos actualmente se encuentra vacía<sup>28</sup>:

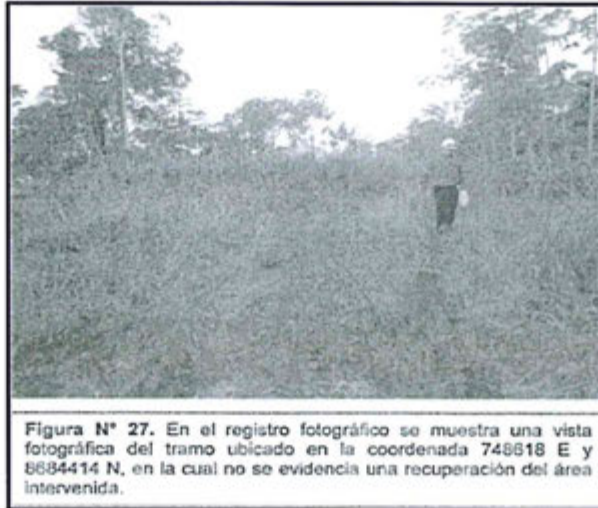
**Fotografía N° 27 del Informe de Supervisión**

83. Asimismo, en el Informe Técnico Acusatorio la Dirección de Supervisión del OEFA concluyó que Pluspetrol Perú Corporation no cumplió con el plan de revegetación comprometido en su EIA, conforme se evidencia a continuación<sup>52</sup>:

*"36. En el recorrido del Flowline – Km 39 hasta la locación Cashiriari 1, la Dirección evidenció un aproximado de seiscientos metros (600 m) del derecho de vía sin presencia de especies forestales que aseguren restaurar dicha área. Es así que las siguientes áreas corresponden a lo observado sin revegetación:*

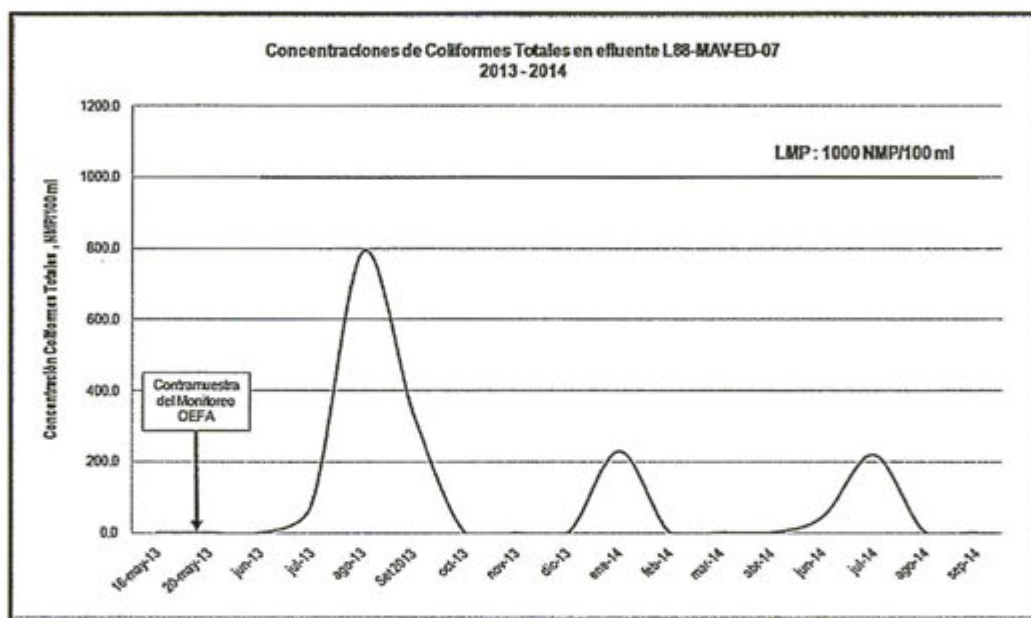
Gráfica N° 1 de los descargos

130. Al respecto, de la revisión de las concentraciones reportadas al OEFA a través de los Informes Ambientales Anuales 2013 y 2014 se evidencia que el administrado excedió el LMP para el parámetro coliformes totales en los meses de agosto y octubre del 2014, lo cual será tomada en consideración al momento de determinar la procedencia de la medida correctiva.

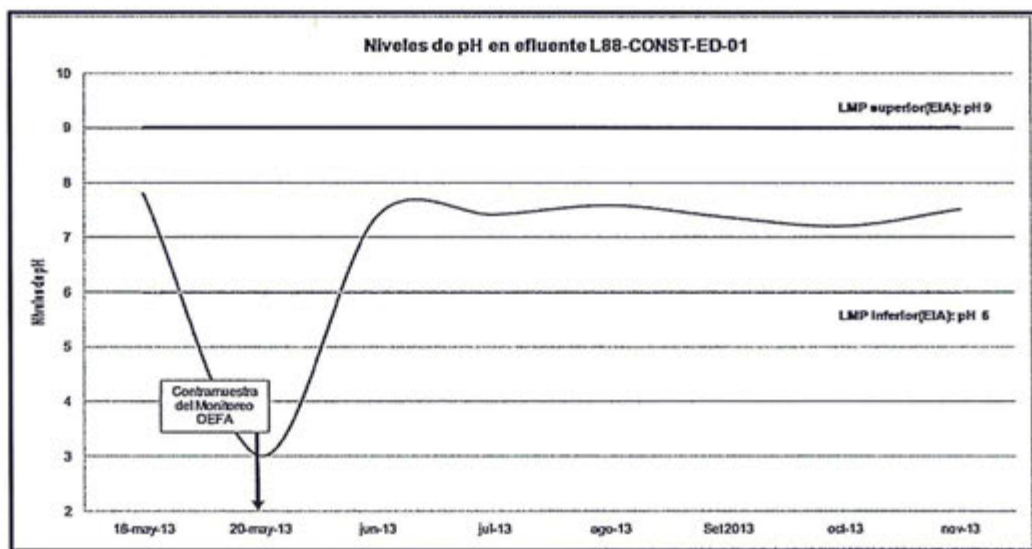
**Gráfica N° 2 de los descargos**

135. La empresa añadió que ante dicho exceso adoptó una acción inmediata que permitió corregir la situación identificada de manera sostenible, obteniéndose resultados positivos, conforme se corrobora con los resultados para dichos parámetros contemplados en los Reportes de Monitoreo Ambiental entregados al OEFA. Asimismo, agregó que se trató de una situación puntual, ya que los resultados obtenidos en los días previos arrojaron niveles por debajo de los LMP para dichos parámetros. Para acreditar lo mencionado, la empresa presentó las siguientes gráficas<sup>64</sup>:

136. En efecto, de la revisión de los Reportes de Monitoreo de julio a octubre del 2013, así como del Informe Ambiental Anual 2013, se evidencia que el administrado no excedió los parámetros pH y fósforo en el punto de monitoreo L88-CONST-ED-01, lo que acredita que adoptó acciones para el cumplimiento de los LMP en cuestión.
137. La empresa añadió que actualmente el efluente del hecho detectado ya no existe, debido a que las actividades constructivas de la Locación Las Malvinas han concluido.
138. En efecto, conforme lo señalado, en el mes de diciembre del 2013 las actividades constructivas en la Locación Las Malvinas habían concluido, por lo que el punto de monitoreo L88-CONST-ED-01 ya no se encuentra operativo, debiéndose tomar en consideración al momento de determinar la procedencia de la medida correctiva.
