EXPEDIENTE N° : 1110-2013-OEFA/DFSAI/PAS
 ADMINISTRADO : COMPAÑÍA MINERA AURÍFERA SANTA ROSA S.A.
 UNIDAD MINERA : SANTA ROSA
 UBICACIÓN : DISTRITO DE ANGASMARCA, PROVINCIA DE SANTIAGO DE CHUCO Y DEPARTAMENTO DE LA LIBERTAD
 SECTOR : MINERÍA
 MATERIAS : CUMPLIMIENTO DE RECOMENDACIÓN LÍMITES MÁXIMOS PERMISIBLES RESIDUOS SÓLIDOS COMPROMISOS AMBIENTALES MEDIDAS DE CONTROL Y PREVISIÓN RESPONSABILIDAD ADMINISTRATIVA ARCHIVO

SUMILLA: Se declara la existencia de responsabilidad administrativa de Compañía Minera Aurífera Santa Rosa S.A. al haberse acreditado la comisión de las siguientes infracciones:

Resolución Directoral N° 972-2015-OEFA/DFSAI

Expediente N° 1110-2013-OEFA/DFSAI/PAS

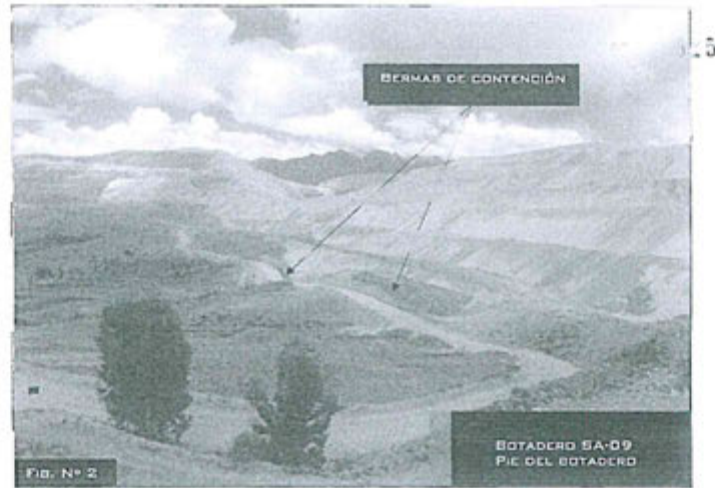
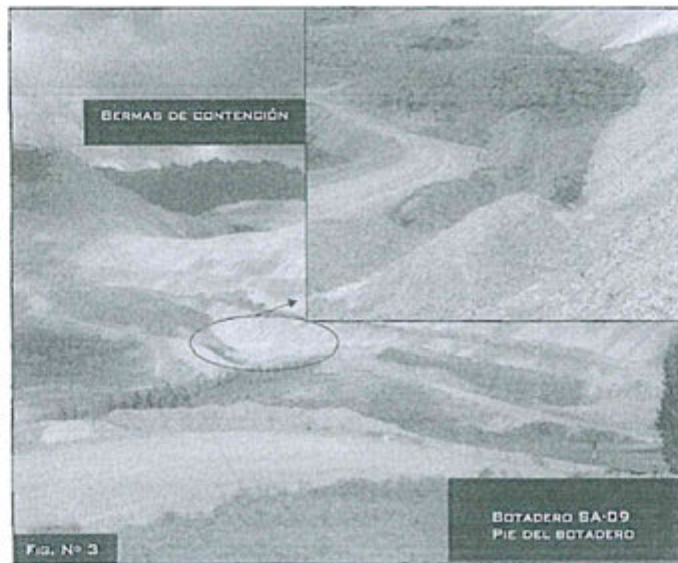
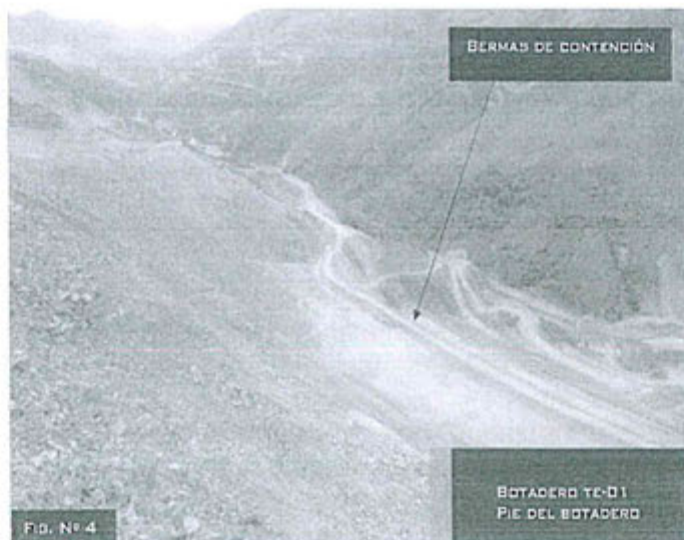
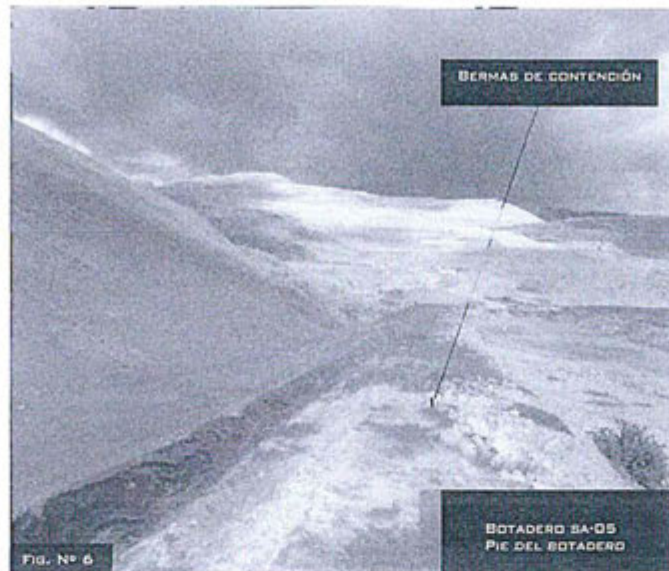
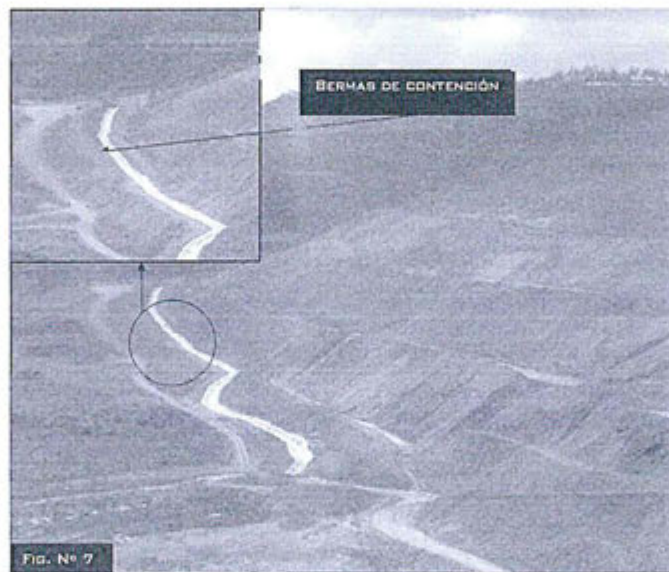
63. Al respecto, cabe indicar que en las fotografías presentadas no puede apreciarse la implementación de los muros de contención en los diferentes botaderos de desmonte, toda vez que éstas presentan vistas panorámicas alejadas en las que no se observa la existencia de los referidos muros. Asimismo, dichas fotografías no cuentan con fecha ni se han indicado las coordenadas de la ubicación donde fueron tomadas.

64. Sin perjuicio de lo anterior, cabe señalar que si bien Comarsa manifiesta que llevó a cabo los trabajos de implementación de los muros de contención en los botaderos de demonte, ello se habría dado como consecuencia de las recomendaciones formuladas por la Supervisora, es decir, después de la Supervisión Regular 2011. Por ende, durante la citada supervisión se constató que dichos muros no habían sido implementados en los botaderos, lo que se evidencia en las Fotografías N° 11 y 67 del Informe de Supervisión antes presentado.

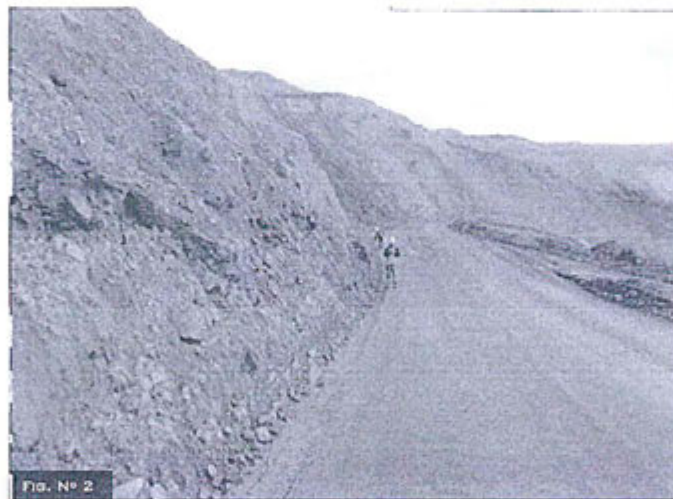
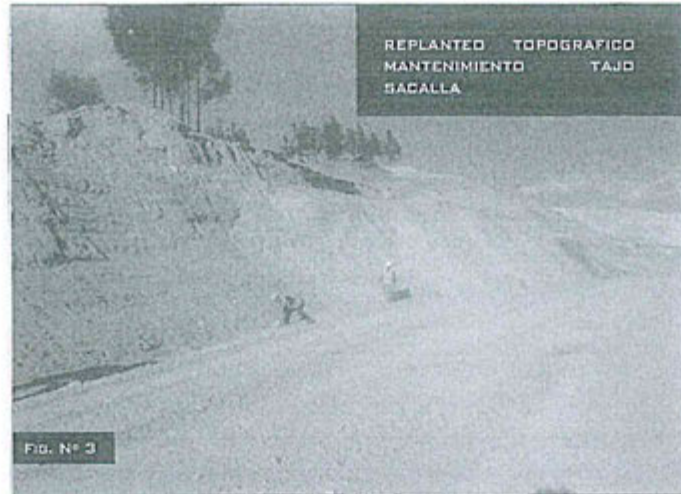
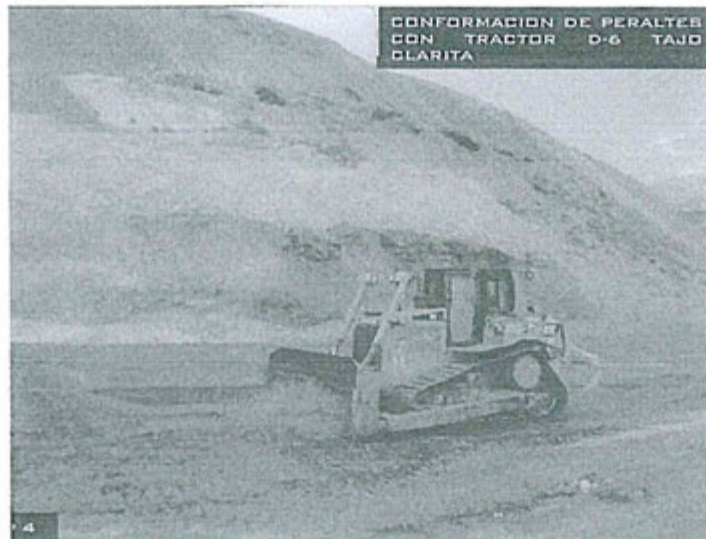
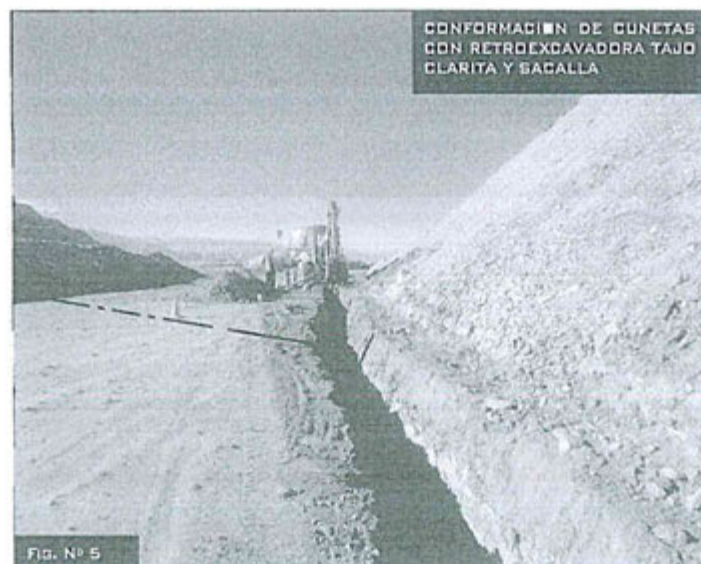
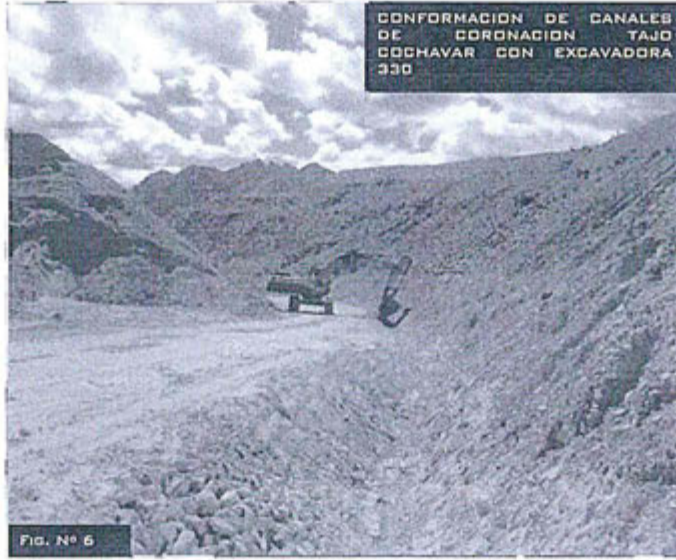
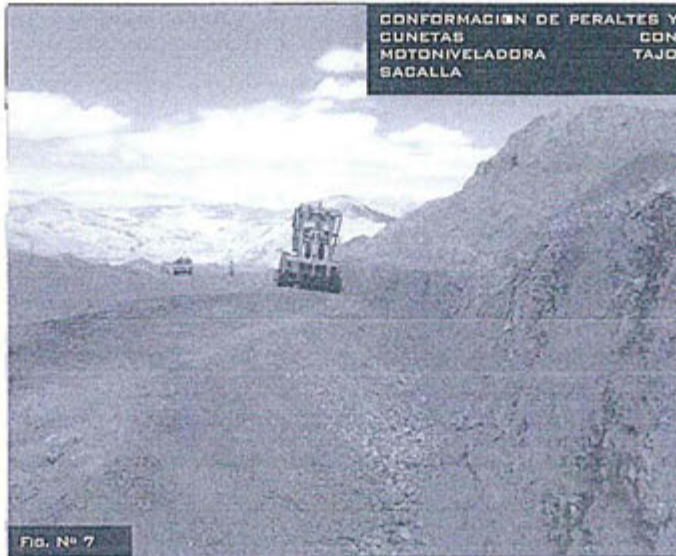
- 76. Comarsa señala en sus descargos que la construcción de las estructuras hidráulicas se desarrolla en forma paralela a los avances que realiza el área de operaciones de mina. Asimismo, manifiesta que durante los días que se llevó a cabo la Supervisión Regular 2011, se pudo apreciar en algunas zonas la construcción de cunetas, mientras que en otras zonas faltaba realizar el mantenimiento de estas.
- 77. Adicionalmente a ello, Comarsa adjunta las siguientes fotografías de las estructuras hidráulicas de los tajos Cochavara, Seductora, Sacalla y Clarita, como sustento del avance de la implementación de cunetas de drenaje y canales de coronación en los referidos tajos³⁴:

78. Al respecto, cabe indicar que en las fotografías presentadas por Comarsa se aprecia que las estructuras hidráulicas (cunetas de drenaje y canales de

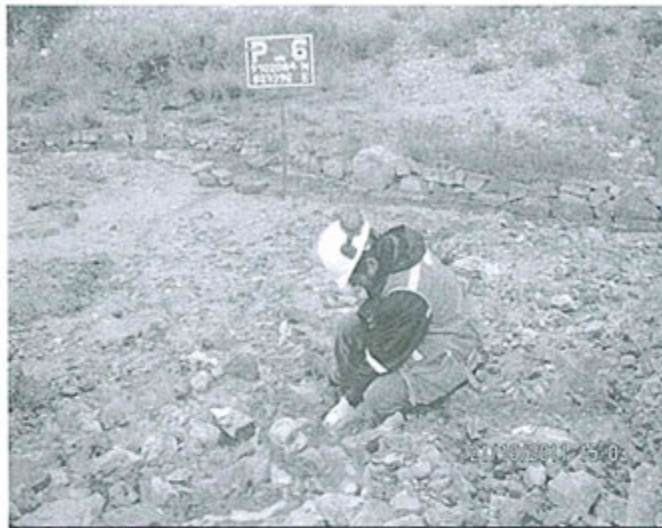
150. La Supervisora sustenta la toma de la muestra del punto de monitoreo P-6 con la fotografía N° 102 del Informe de Supervisión, la cual evidencia el momento en el que la muestra materia de análisis fue tomada del suelo o cuerpo receptor⁶⁴:

Fotografía N° 102: Punto de muestreo de calidad de agua P-6

157. En atención a lo expuesto, en la Fotografía N° 102 del Informe de Supervisión se aprecia que la muestra materia de análisis correspondiente al punto de monitoreo P-6 fue tomada directamente del cuerpo receptor (cuerpo de agua) y no de la misma descarga proveniente de una instalación minera. Además, el canal de donde fue tomada la muestra no se encontraba impermeabilizado, por lo que la calidad de esta pudo verse afectada al entrar en contacto con el suelo.

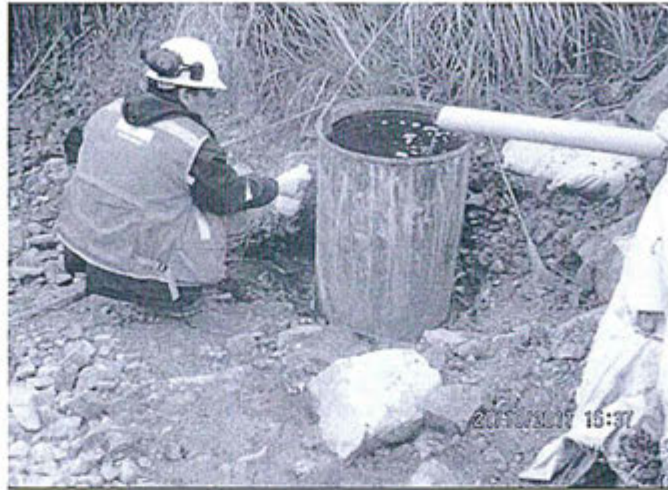
161. La Supervisora sustenta la toma de la muestra del punto de monitoreo FB-5 con la Fotografía N° 103 del Informe de Supervisión, la cual evidencia el momento en el que la muestra materia de análisis fue tomada directamente del efluente⁶⁹:

Fotografía N° 103: Punto de muestreo de calidad de agua FB-5

166. En la Fotografía N° 103 del Informe de Supervisión se aprecia que el líquido proviene de una tubería que traslada el agua del proceso de tratamiento del botadero N° 5, descargando en el suelo (cuerpo receptor), por lo que el punto FB-5 cumple con todas las características de un efluente líquido minero-metalúrgico.

completamente de la Fotografía N° 103 tomada durante la Supervisión Regular 2011, en la que se aprecia una tubería que descarga hacia un tanque o bidón azul, cuyo flujo luego deriva hacia el suelo.

171. De conformidad con lo anterior, la Fotografía N° 103 muestra que la toma de muestras en el punto de monitoreo FB-5 se realizó de un flujo líquido que provenía de una tubería que constituye un efluente minero-metalúrgico y que era descargado al medio ambiente.

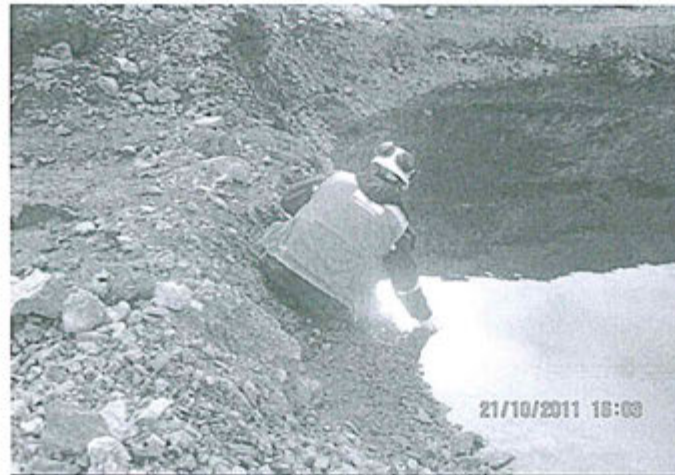
176. La Supervisora sustenta la toma de la muestra del punto de monitoreo TS-A con la Fotografía N° 104 del Informe de Supervisión, la cual muestra el momento en el que la muestra materia de análisis fue tomada del suelo o cuerpo receptor⁷¹:

Fotografía N° 104: Punto de muestreo de calidad de agua TS-A

181. En la Fotografía N° 104 del Informe de Supervisión se aprecia que la muestra materia de análisis correspondiente al punto de monitoreo TS-A fue tomada de un cuerpo de agua y no de la descarga proveniente de una instalación minera antes de entrar en contacto con el cuerpo receptor. En efecto, se observa que la Supervisora tomó la muestra de un cuerpo de agua sin impermeabilizar, lo cual pudo afectar la calidad del efluente al entrar en contacto directo con el suelo. Por ende, la muestra obtenida y analizada por el laboratorio Inspectorate Services Perú S.A.C. no puede ser considerada válida para sustentar la presente imputación, dado que no ha sido tomada de un flujo de agua que revista la condición de efluente.

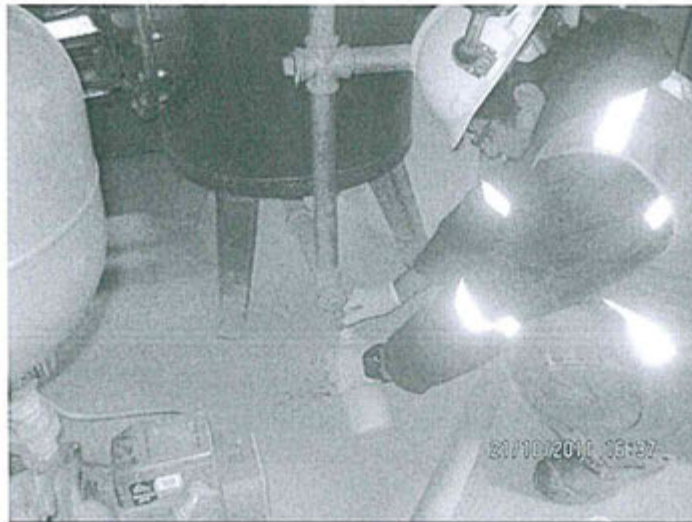
185. La Supervisora sustenta la toma de la muestra del punto de monitoreo PR-02 con la Fotografía N° 105 del Informe de Supervisión, la cual evidencia el momento en el que la muestra materia de análisis fue tomada de una tubería del tanque donde se almacenan los efluentes domésticos⁷⁴:

Fotografía N° 105: Punto de muestreo de calidad de agua PR-02
