EXPEDIENTE N° : 587-2013-OEFA/DFSAI/PAS
ADMINISTRADO : MINERA LA ZANJA S.R.L.
UNIDAD MINERA : LA ZANJA
UBICACIÓN : DISTRITO DE PULAN, PROVINCIA DE SANTA
CRUZ DE SUCCHABAMBA Y DEPARTAMENTO
DE CAJAMARCA
SECTOR : MINERÍA
MATERIAS : CUMPLIMIENTO DE RECOMENDACIÓN
INSTRUMENTO DE GESTIÓN AMBIENTAL
MEDIDAS DE PREVISIÓN Y CONTROL
RESPONSABILIDAD ADMINISTRATIVA
ARCHIVO
REGISTRO DE ACTOS ADMINISTRATIVOS

SUMILLA: *Se declara la existencia de responsabilidad administrativa de Minera La Zanja S.R.L. al haberse acreditado la comisión de las siguientes infracciones:*

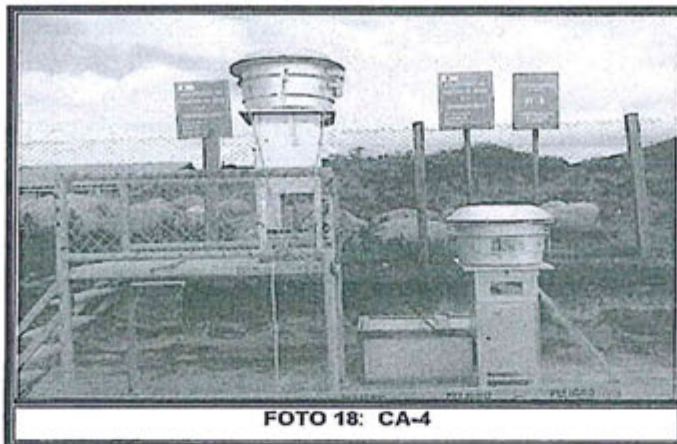
36. En ese orden de ideas, la plataforma ubicada en el punto de monitoreo CA-4 sería la misma plataforma que debería trasladarse al punto CA-1 para el monitoreo de la calidad de aire.

37. Por tanto, al tratarse de una plataforma móvil sólo se instalará para la toma de la muestra y luego está es retirada, de ese modo la Supervisora o el laboratorio encargado del muestreo de calidad de aire debió coordinar ello con el titular minero.

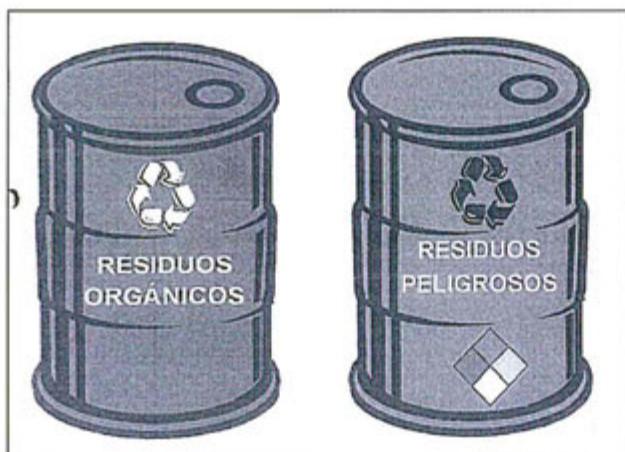
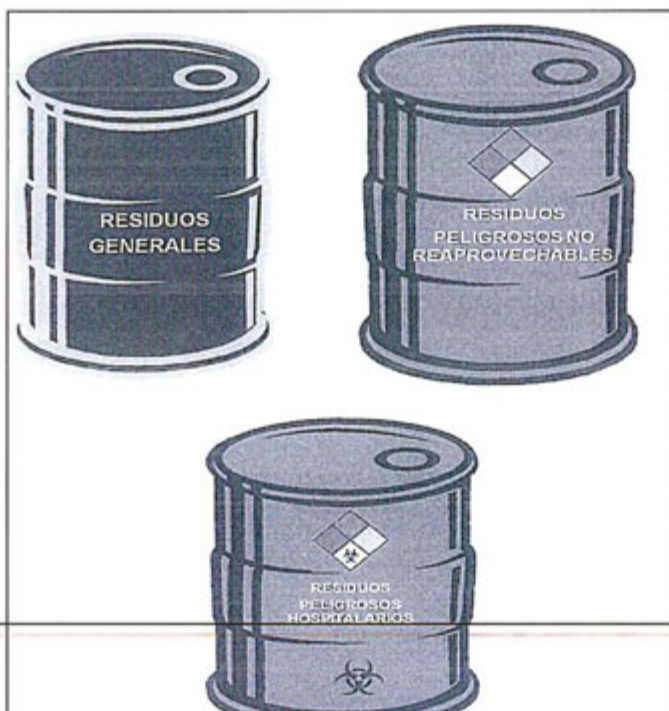
Las instalaciones donde se generan los residuos deberán disponer de puntos de acopio donde se coloquen los contenedores (cilindros u otros) debidamente rotulados e identificados de acuerdo con el código de colores establecidos por La Zanja SRL. Los colores de estos contenedores estarán de acuerdo con el tipo de residuos a almacenarse, tal como se muestra a continuación:
