EXPEDIENTE N° : 547-2014-OEFA/DFSAI/PAS  
 ADMINISTRADO : CORPORACIÓN MINERA CENTAURO S.A.C.  
 PROYECTO DE EXPLORACIÓN : PAMPA II  
 UBICACIÓN : DISTRITO DE SIMÓN BOLIVAR, PROVINCIA  
 Y DEPARTAMENTO DE PASCO  
 SECTOR : MINERÍA  
 MATERIA : INSTRUMENTO DE GESTIÓN AMBIENTAL  
 RESPONSABILIDAD ADMINISTRATIVA  
 ARCHIVO  
 REINCIDENCIA

**SUMILLA:** Se declara la existencia de responsabilidad administrativa de Corporación Minera Centauro S.A.C. por la comisión de las siguientes conductas infractoras:

Lima, 31 de diciembre del 2015

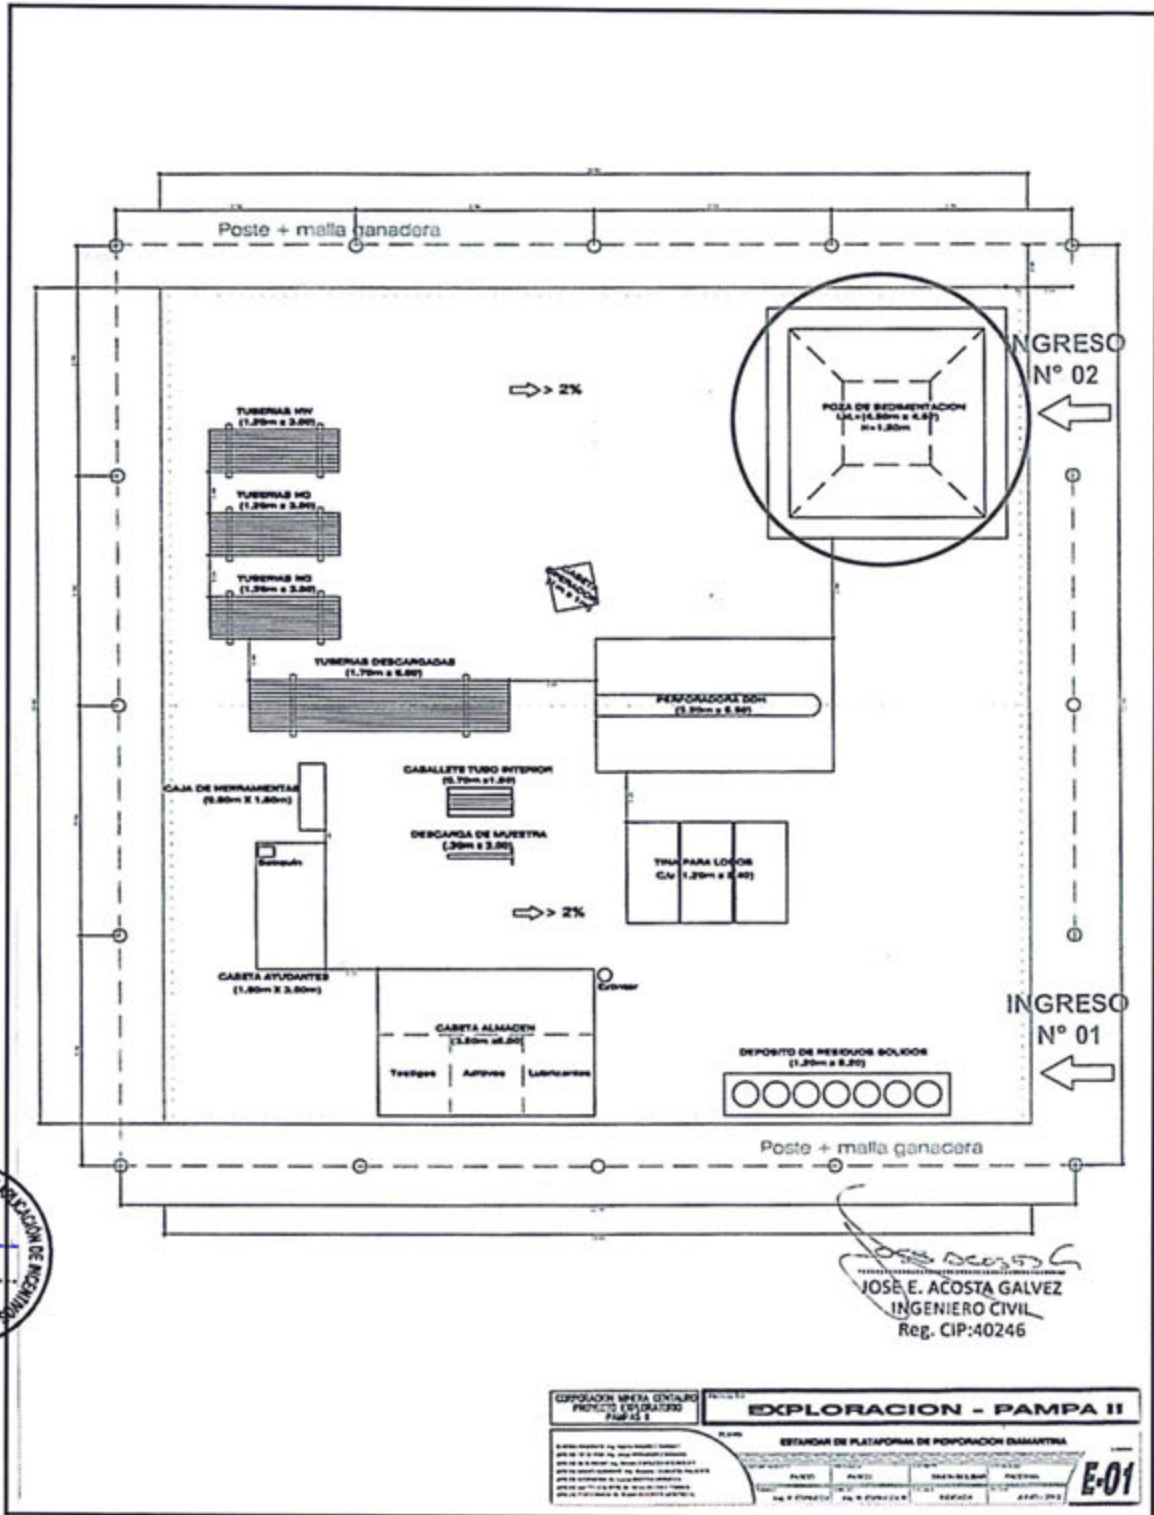
Figura N° 1 – Diseño de Plataforma y Poza de Lodos

Las pozas para los lodos de perforación serán construidas dentro del área de la plataforma de perforación y tendrán una dimensión de 4.5 x 4.5 x 1.9 m (38.47 m<sup>3</sup>) con capacidad suficiente para el almacenamiento de estos lodos, la cual favorecerá una adecuada sedimentación y luego se reutilice el agua en la perforación (sistema de recirculación). Serán recubiertas con un material impermeable (geomembrana) que permite prevenir cualquier tipo de infiltración".

24. De esta forma, Centauro se comprometió en el EIASd del Proyecto de Exploración "Pampa II" a construir una poza de lodos dentro del área de cada plataforma de perforación, con la finalidad de sedimentar los lodos para luego reutilizar el agua en la perforación (sistema de recirculación).
