EXPEDIENTE N° : 064-2013-OEFA/DFSAI/PAS
ADMINISTRADO : COMPAÑÍA MINERA ANTAMINA S.A.
UNIDAD MINERA : ANTAMINA
UBICACIÓN : DISTRITO DE SAN MARCOS, PROVINCIA DE HUARI, DEPARTAMENTO DE ANCASH
SECTOR : MINERÍA
MATERIA : VERIFICACIÓN DE CUMPLIMIENTO DE MEDIDAS CORRECTIVAS

SUMILLA: Se declara el cumplimiento de las medidas correctivas ordenadas mediante la Resolución Directoral N° 160-2015-OEFA/DFSAI del 27 de febrero de 2015, consistentes en que Compañía Minera Antamina S.A. cumpla con lo siguiente:

Resolución Directoral N° 1256-2015-OEFA/DFSAI

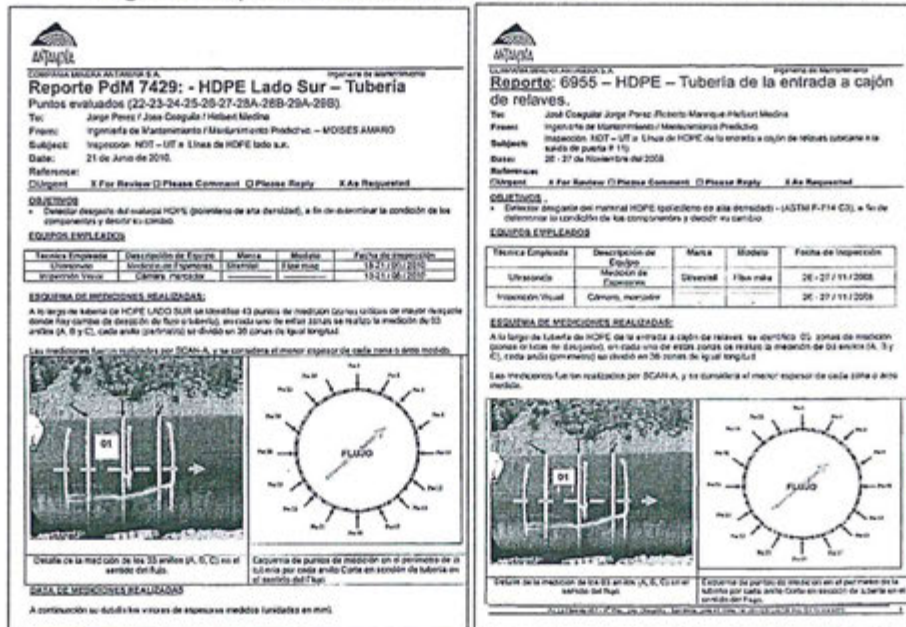
Imagen 10. Reportes de monitoreo de la condición de las tuberías de HDPE.

- de la tubería línea norte, y de manera complementaria, realizó los trabajos de limpieza del área impactada aledaña a la referida tubería de la línea norte.
62. Por último, Antamina informó que realiza un monitoreo frecuente del espesor de las paredes de las tuberías (Detección del desgaste del HDPE según prueba estándar ASTM F -714 C3) que conforman la línea de relaves de 48`HDPE utilizando un equipo de ultrasonido (*Sonar Streestell*). Con ello, se han implementado medidas de mantenimiento preventivo de la línea de relave en cuestión, tal como se demuestra en los dos reportes de monitoreo de la condición de las tuberías presentados por el administrado.

Del análisis de la información técnica y fotografías (fechadas y coordenadas UTM WGS84), se colige que se retiró la extensión metálica referida como la válvula de aireación, siendo esta una de las opciones que se dieron al administrado para el cumplimiento de la medida correctiva dictada.

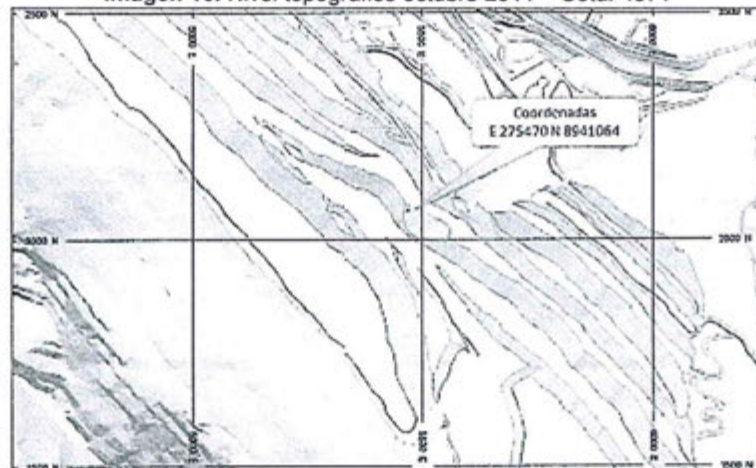
Imagen 10. Nivel topográfico octubre 2011 – Cota: 4371

72. De acuerdo con el informe de supervisión del 2011, se aprecia que la coordenada de referencia usada para indicar el hallazgo (E 275470 y N 89410654) es la misma que se muestra en la imagen de referencia. En efecto,

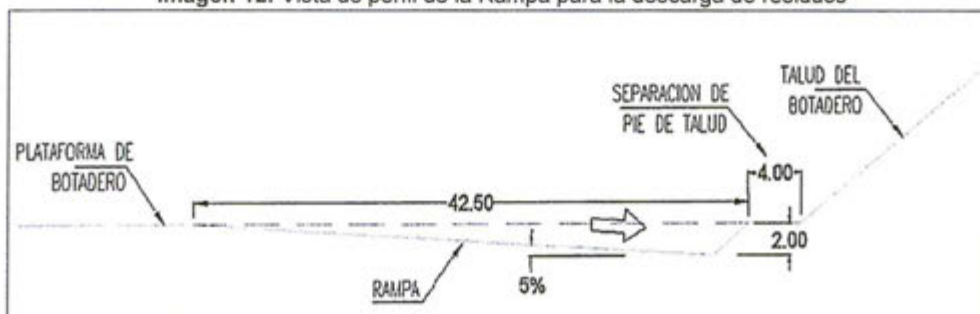
Imagen 12: Vista de perfil de la Rampa para la descarga de residuos

- 74. Ahora bien, en el Instructivo para la Conformación, Operación y Cierre de la Rampa de residuos en el Botadero Este (GMIN – OPMI-INS09), con fecha de elaboración 10 de diciembre de 2014 se detallaron los procedimientos y criterios utilizados para compactar los residuos del Botadero Este.
- 75. Así por ejemplo, se describe el proceso de encapsulamiento de residuos mediante la construcción de una rampa ciega de 4.0 metros de ancho aproximadamente, con una gradiente máxima de hasta 5% orientada hacia el pie de talud y con un largo de 42.5 metros. Además, precisa que la compactación se hizo a través del tránsito diario de las unidades móviles.
