Resolución Directoral N° 1205-2015-OEFA/DFSAI

Expediente N° 1344-2013-OEFA/DFSAI/PAS

**EXPEDIENTE N°** : 1344-2013-OEFA/DFSAI/PAS  
**ADMINISTRADO** : MAPLE GAS CORPORATION DEL PERÚ S.R.L.  
**UNIDAD PRODUCTIVA** : LOTE 31B  
**UBICACIÓN** : DISTRITO DE CORONEL PORTILLO, PROVINCIA DE PADRE ABAD Y DEPARTAMENTO DE UCAYALI

**SUMILLA:** *Se declara la responsabilidad administrativa de Maple Gas Corporation S.R.L. debido a la comisión de las siguientes infracciones:*

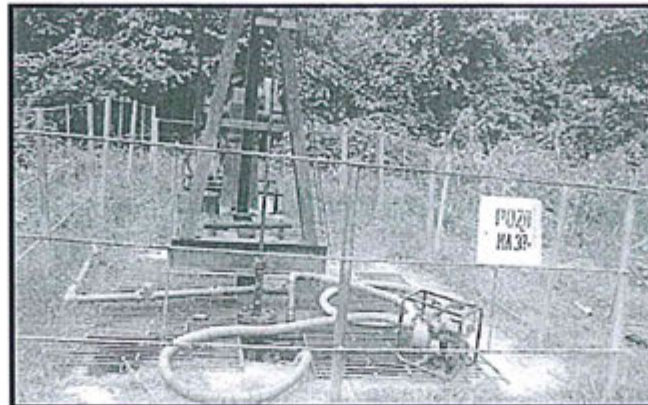
**Fotografía del Anexo 1 del escrito presentado el 23.11.15**

68. Sin embargo, tanto los tres reportes de inspección como la fotografía aportada datan del año 2015, por lo que no constituyen medios probatorios que acrediten que se llevaron a cabo labores preventivas anteriores a la fecha de la visita de supervisión del 15 y 16 de octubre del 2011.

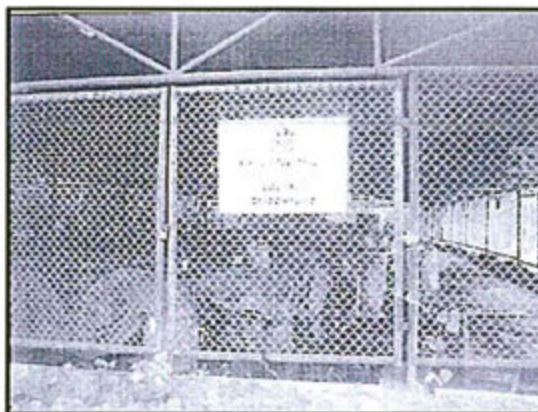
**Fotografía N° 1 (Anexo I) de los descargos**

Almacén temporal de residuos peligrosos debidamente señalizado y ordenado.

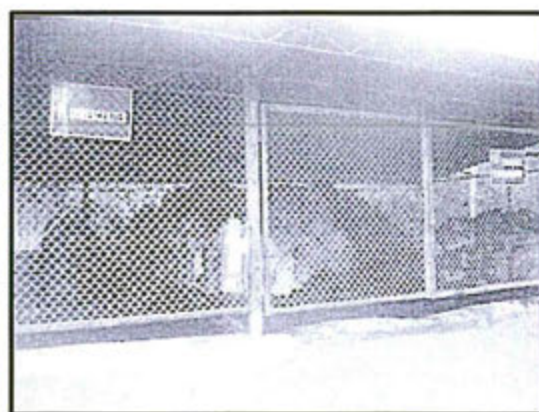
**Fotografía N° 2 (Anexo I) de los descargos**

Almacén temporal de residuos peligrosos cercado y con sistema Contraincendios.

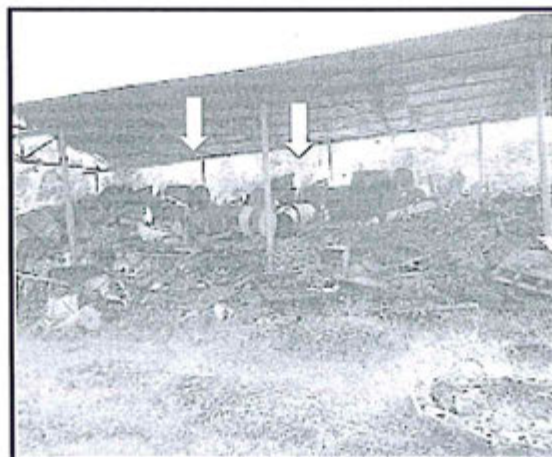
Fotografía N° 15 del Informe de Supervisión

105. Ahora bien, en el Informe Anual de Cumplimiento Ambiental del 2011<sup>44</sup> presentado por Maple se señala la utilización de cilindros de color rojo para el almacenamiento de residuos peligrosos. En atención a ello, la presencia de cilindros rojos en el almacén de chatarra podría implicar la presencia de vestigios de sustancias químicas dentro de ellos. Por tanto, de comprobarse el almacenamiento previo de sustancias químicas al interior de dichos cilindros, estas sustancias podrían convertir a los cilindros metálicos en residuos sólidos peligrosos, al margen de su condición de chatarra.

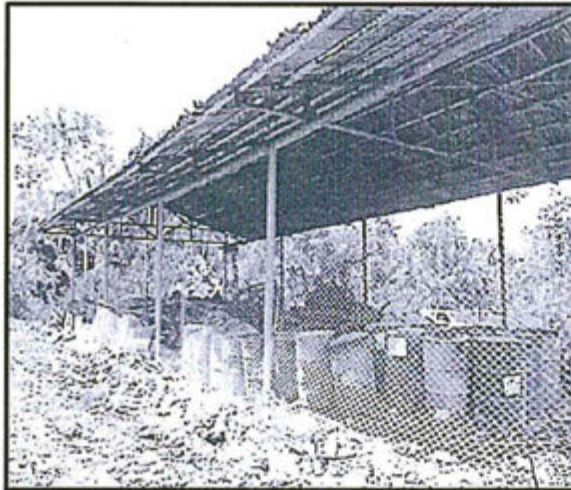
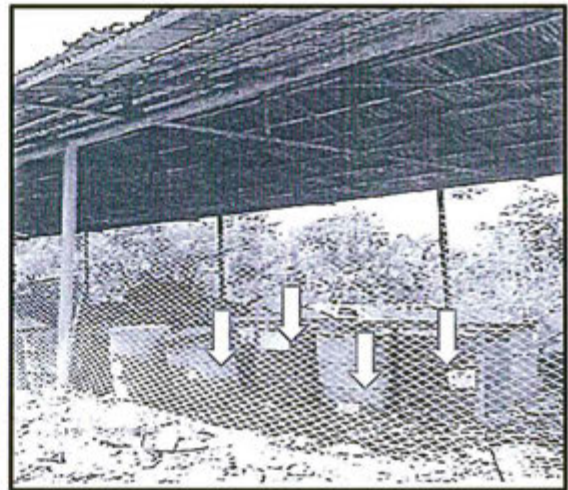
106. Por ello, mediante Proveído N° 2, la Subdirección solicitó al administrado las Hojas de Seguridad MSDS de las sustancias químicas que estuvieron almacenadas al interior de los cilindros, a efectos de identificar de manera clara la peligrosidad de las mismas. Asimismo, se solicitó fotografías actuales que muestren una vista más cercana de dichos cilindros.

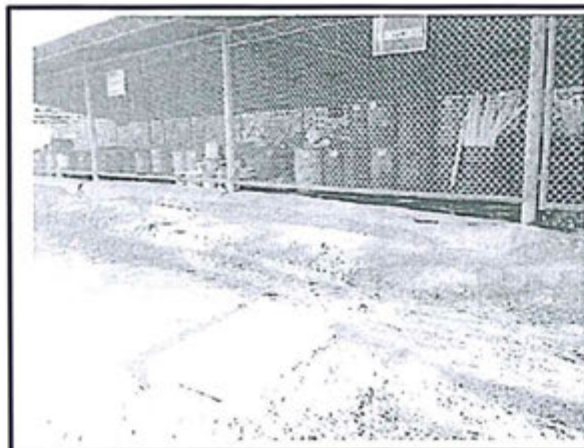
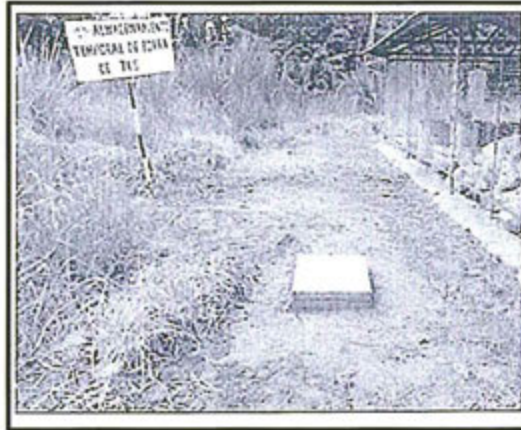
198. De las vistas fotográficas presentadas por el administrado, se observa que tanto el almacén temporal de la Base Maquía y Puerto Oriente cuentan con una trampa de grasas, los cuales se encuentran ubicados en la parte externa de cada almacén mencionado.

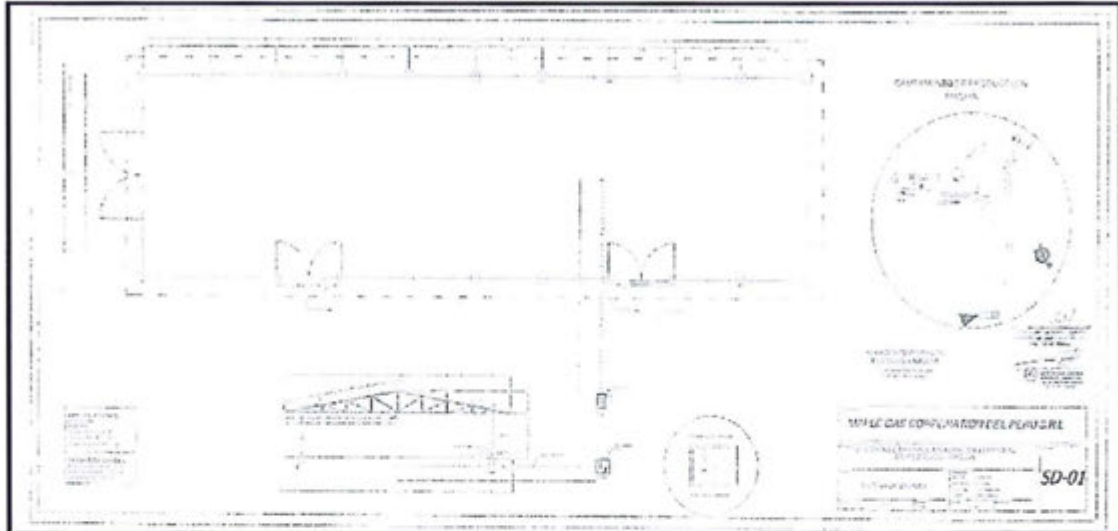
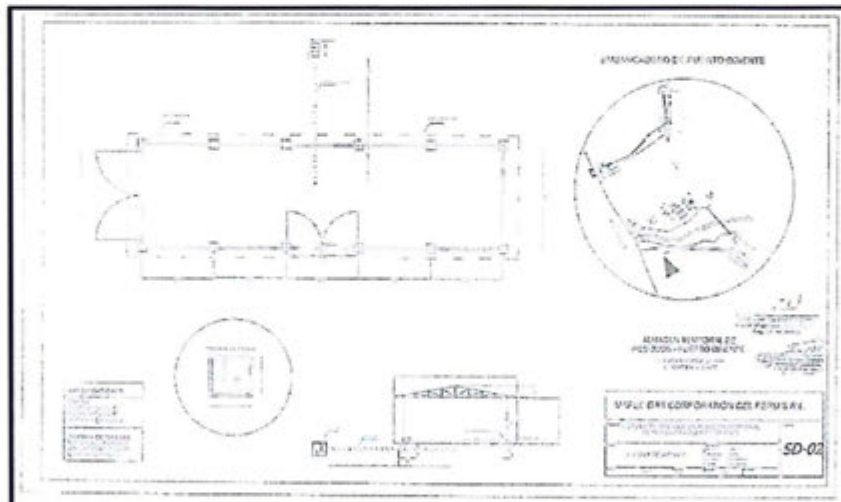
201. En tal sentido, de la revisión conjunta de todos de los documentos presentados por Maple se desprende que tanto para el almacén del Campo Maquía y de Puerto Oriente, las trampas de grasas se encuentran conectadas (distribución espacial de las mismas), mediante un sistema de tuberías a los almacenes anteriormente mencionados. Por tanto, Maple ha subsanado el hecho detectado, en tanto que ha quedado acreditada la implementación de los sistemas de drenaje y tratamiento de lixiviados en los almacenes del Campo Maquía y Puerto Oriente y cumplen con la finalidad de recoger y conducir los lixiviados hacia el sistema de tratamiento (trampa de grasa).

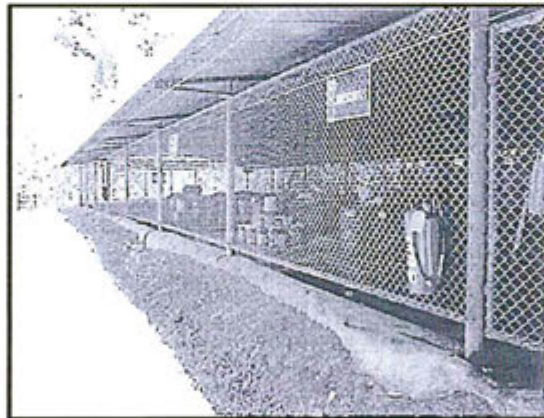
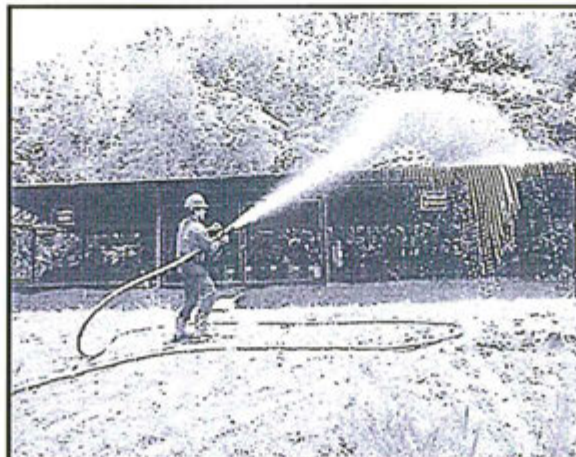
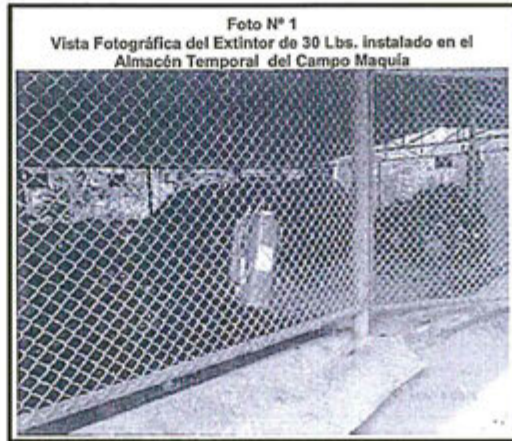
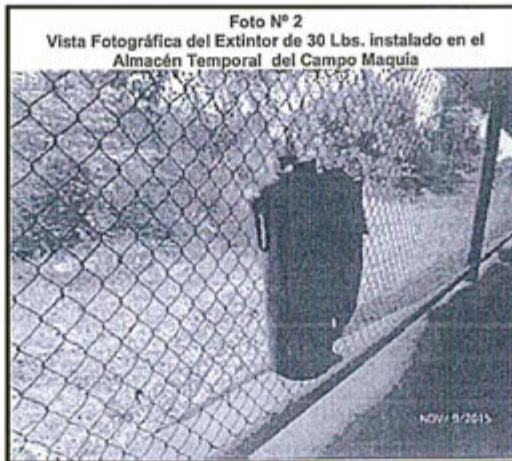
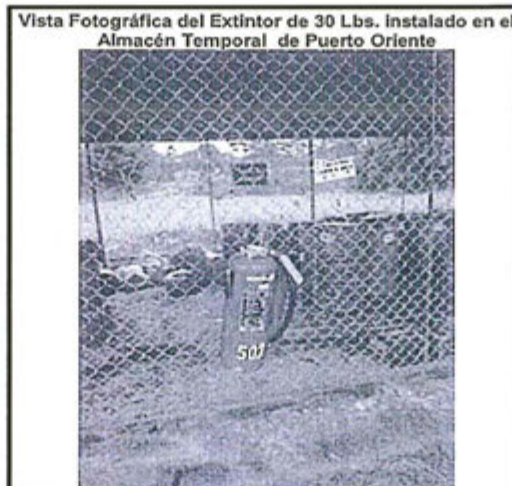
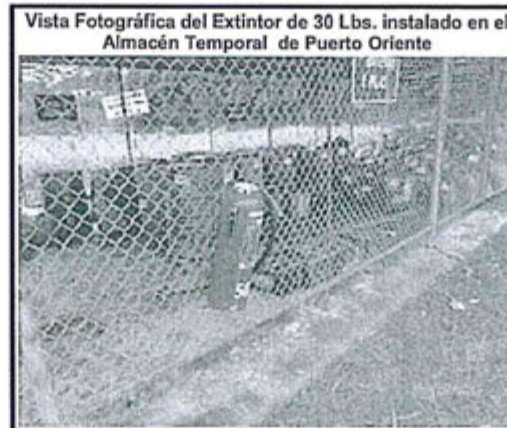
206. En tal sentido, de la valoración conjunta de todos los documentos presentados por Maple, se concluye que cuenta con extintores en el almacén temporal de residuos sólidos peligrosos de la Base Maquía y de la Base Puerto Oriente, por lo que en aplicación del Numeral 2.2. del Artículo 2° de las Normas reglamentarias que facilitan la aplicación de lo establecido en el Artículo 19° de la Ley N° 30230, no corresponde ordenarle una medida correctiva en este extremo.

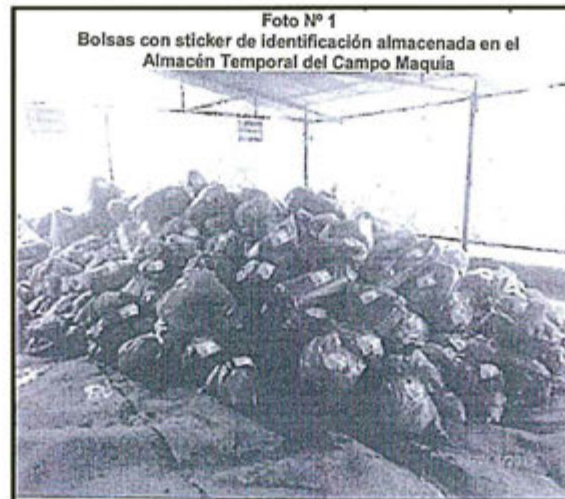
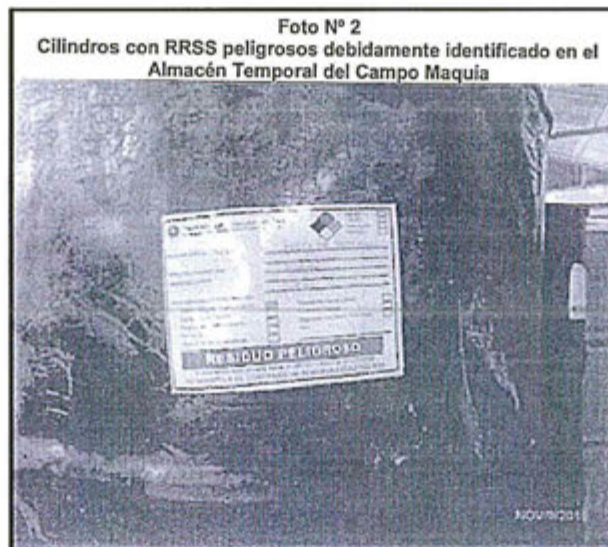
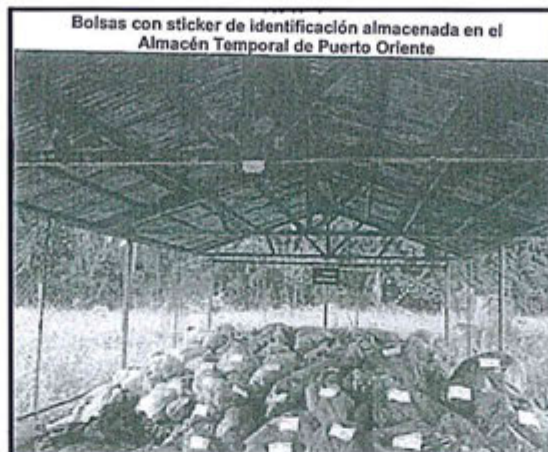
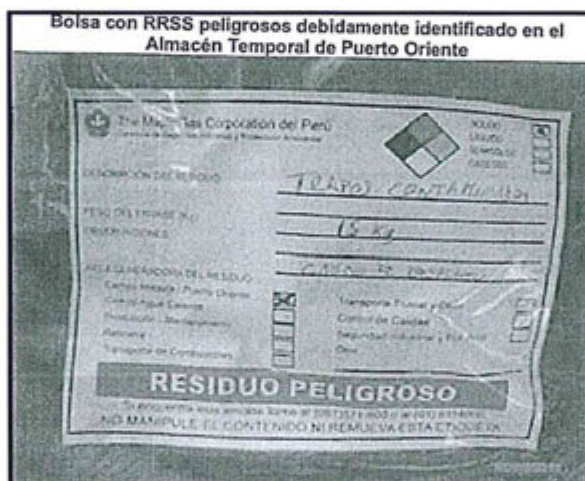
De la revisión de las vistas fotográficas, únicamente se puede apreciar el rotulado de los contenedores y bolsas plásticas del almacén de residuos sólidos peligrosos de la Base Maquía y de Puerto Oriente, más no la señalización que indique la peligrosidad de los residuos almacenados en los referidos almacenes.

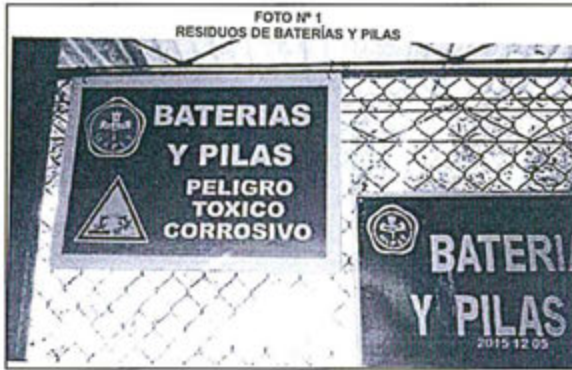
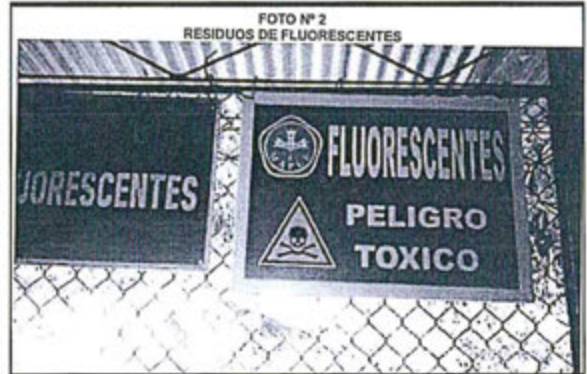
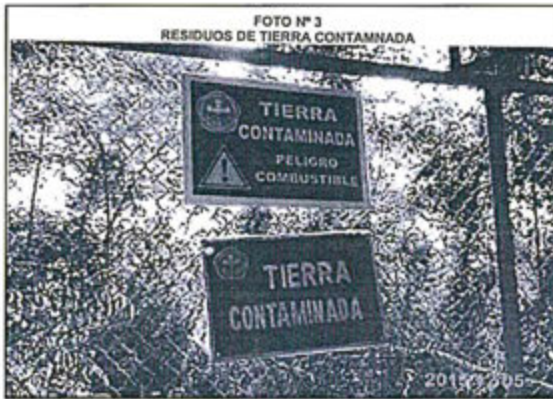
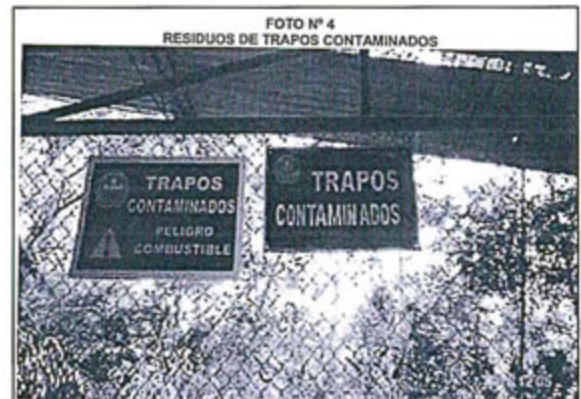
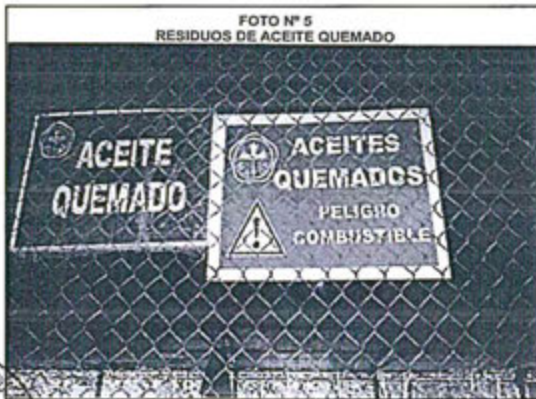
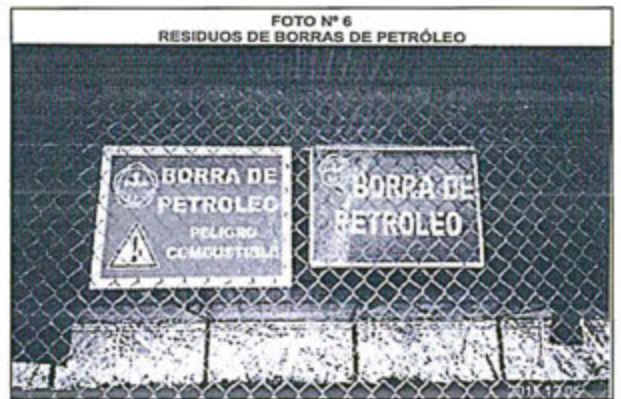
214. De las fotografías presentadas por Maple, se desprende que el almacén temporal de residuos sólidos peligrosos de la Base Maquía y de la Base Puerto Oriente cuentan con la señalización sobre la peligrosidad de los residuos almacenados en los referidos almacenes, entre ellas la autocombustibilidad, corrosividad, y toxicidad.
215. En consecuencia, no corresponde ordenar a Maple una medida correctiva en el presente extremo, en aplicación del Numeral 2.2. del Artículo 2° de las Normas reglamentarias que facilitan la aplicación de lo establecido en el Artículo 19° de la Ley N° 30230.

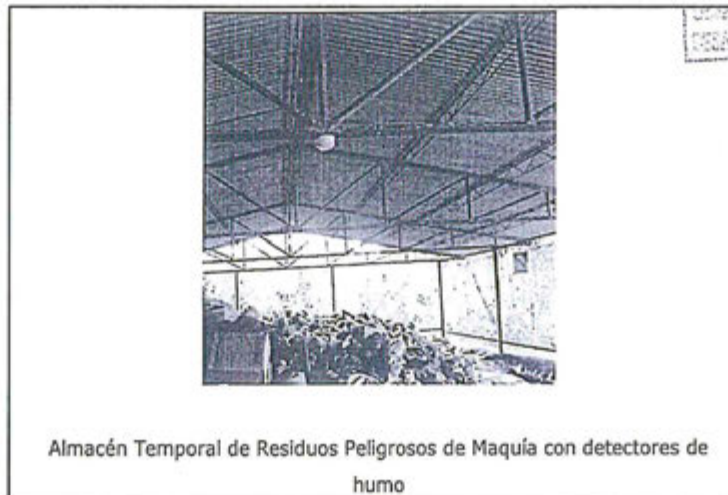
**Fotografía N° 5 del anexo K del escrito de descargos**  
**(almacén de residuos sólidos peligrosos de la Base Maquía)**

216. En su escrito de descargos, Maple adjuntó fotografías que demostrarían que el almacén temporal de residuos sólidos peligrosos de la Base Maquía contaría con un detector de gases o vapores peligrosos con alarma audible, para lo cual adjuntó las siguientes fotografías:

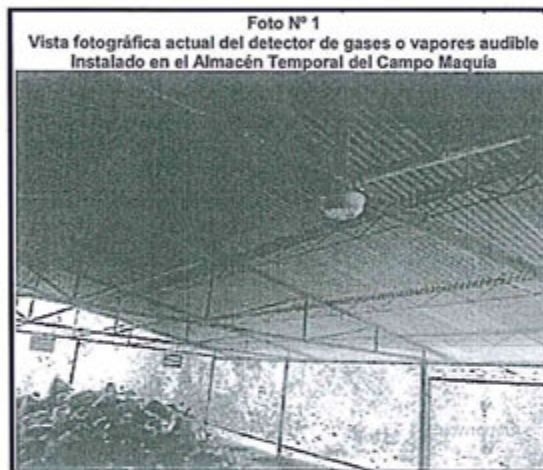
**Fotografía N° 1 del anexo 5.4 del escrito presentado el 23.11.15 (almacén de residuos sólidos peligrosos de la Base Maquía)**

219. De la revisión de las vistas fotográficas se observa que el administrado presenta un detector de humo como medio probatorio para la subsanación de la conducta infractora; sin embargo, los detectores de humo activan una alarma cuando la luz o corriente eléctrica es bloqueada por partículas de humo, siendo que también
