EXPEDIENTE N° : 680-2014-OEFA/DFSAI/PAS
ADMINISTRADO : LUZ DEL SUR S.A.A.
UNIDAD AMBIENTAL : CENTRAL HIDROELÉCTRICA SANTA TERESA
UBICACIÓN : DISTRITO MACHUPICCHU Y SANTA TERESA, PROVINCIA DE LA CONVENCION Y URUBAMBA, DEPARTAMENTO DE CUSCO
SECTOR : ELECTRICIDAD
MATERIA : ESTABILIZACION DE TALUDES
RESIDUOS SÓLIDOS
LÍMITES MÁXIMOS PERMISIBLES
ARCHIVO
RESPONSABILIDAD ADMINISTRATIVA
REGISTRO DE ACTOS ADMINISTRATIVOS

SUMILLA: Se declara la existencia de responsabilidad administrativa de Luz del Sur S.A.A. al haberse acreditado la comisión de las siguientes infracciones:

Lima, 30 de noviembre del 2015

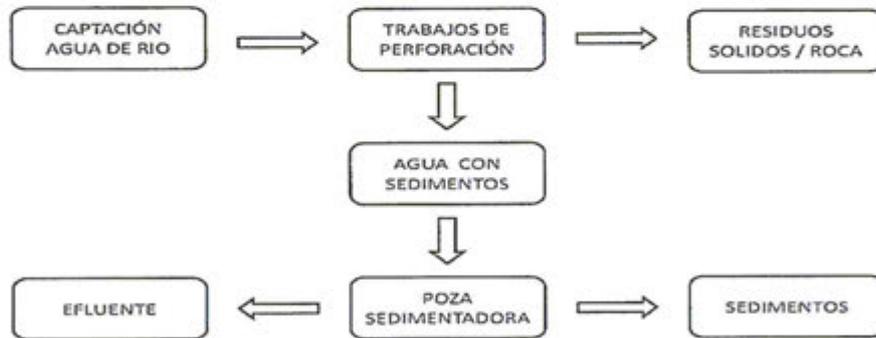
Diagrama de Flujo del Efluente EF-01

- 133. De la relación de documentos solicitados, Luz del Sur remitió el diagrama de flujo del punto EF-01, conforme se aprecia a continuación⁶⁵:

- 134. Al respecto, Luz del Sur indica que implementó mejoras en el funcionamiento de las pozas de sedimentación del punto EF-01, incrementando la frecuencia en la limpieza con retroexcavadora y la limpieza manual de los sedimentos; así como la limpieza de las cunetas donde circula el agua.

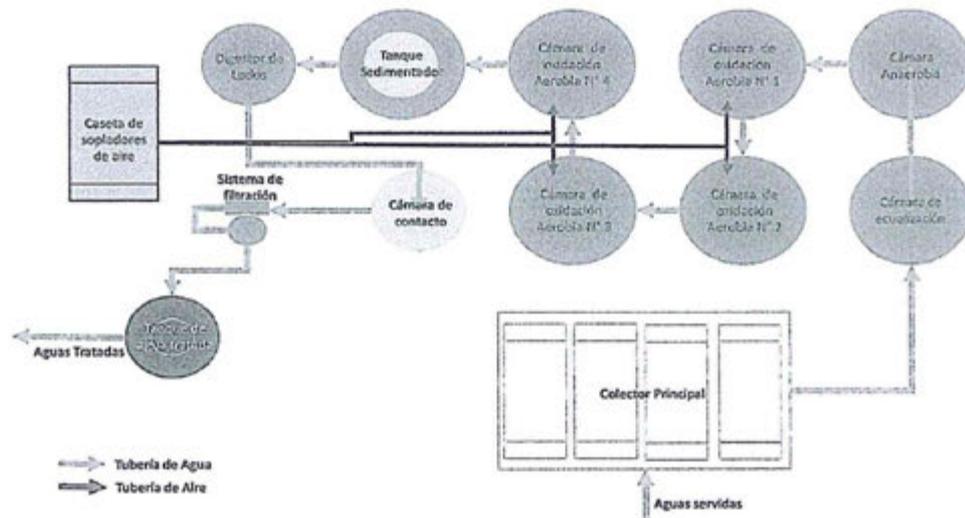
Imagen 2.- Diagrama de Flujo de la Planta de Aguas Residuales

140. En dicho diagrama de flujo se observa el recorrido de los efluentes del campamento de la central hidroeléctrica desde que ingresa al colector principal como aguas servidas hasta que concluye su proceso en el tanque de agua tratada, siendo su recorrido como sigue a continuación: (i) colector principal, (ii) cámara de ecuilización, (iii) cámara aerobia, (iv) cámara de oxidación aerobia N° 1, (v) cámara de oxidación aerobia N° 2, (vi) cámara de oxidación aerobia N° 3, (vii) cámara de oxidación aerobia N° 4, (viii) tanque sedimentador, (ix) digestor de lodos, (x) cámara de contacto, (xi) sistema de filtración, y (xii) tanque de agua tratada.
